農業部農田水利署工程生態檢核自評表-架構

生態檢核分級表			填寫單位
			主辦生態團隊
工程或計畫名稱	營南小給一等6線改善工程	工程編號	
執行機關	農業部農田水利署嘉南管理處	承包廠商	勇霖工程顧問有限公司
填表人員 (單位/職稱)	吳東展 環觀景觀生態顧問有限公司/協理	填表日期	115年5月22日
生態檢核分級	<p>符合下列情形之一者，應確認是否涉及生態環境保育議題：</p> <ul style="list-style-type: none"> ■原構造物範圍內之整建或改善之工程。 □已開發場所之工程。 □道路鋪面及其附屬設施維護改善工程 □水井工程 □農田水利設施新建工程。 □學術研究單位及生態保育團體關注之區域 □受本署補助比率逾工程建造經費50%之新建工程。 □經上級機關評估特別需要並通知者。 <p>生態檢核分級評估：</p> <p>1.是否位於生態敏感區？</p> <p>□是：涉及IBA重要野鳥棲息地(如涉及墾丁國家公園、龍鑾潭國家重要濕地等)，須辦理第一級生態檢核作業</p> <p>■否(請續填第2項)</p> <p>2.是否有關注物種或關注棲地？</p> <p>■是：環頸雉、彩鸛、燕鴿(請填第4項)</p> <p>□否(請續填第3項)</p> <p>3.當地是否有生態相關議題？</p> <p>□是，請續填第4項</p> <p>關注議題：□在地居民，關注原因：_____。</p> <p>□NGO團體、學術研究團體，關注原因：_____。</p> <p>□蒐集生態相關文獻，關注原因：_____。</p> <p>□否，經主辦機關自評無涉及生態環境保育議題，且經上級機關審查確認，無須辦理生態檢核作業，請勾選無須辦理生態檢核作業。</p> <p>4.工程採購金額是否 ≥ 2千萬元？</p> <p>□是：若第2項或第3項選是，須辦理第一級生態檢核作業</p> <p>■否：若第2項或第3項選是，須辦理第二級生態檢核作業</p> <p>5.本工程生態檢核分級</p> <p>□第一級生態檢核作業</p> <p>■第二級生態檢核作業</p> <p>□無須辦理生態檢核作業</p>		
	<p>說明：</p> <p>第一級：落實全週期生態檢核工作，建議於規劃及設計階段生態檢核編列生態調查費用進行現地調查，並填列相關表單擬定生態友善機制；於施工階段定期填具抽查表及自主檢查表外，應成立生態團隊持續監測生態保育措施執行狀況；完工後一至三年內進行維護管理階段以追蹤生態環境恢復情況。</p> <p>第二級：由執行機關、設計、監造及施工人員進行自主檢核。機關得視需求邀請生態團隊協助工程人員執行生態檢核作業、或提升為第一級生態檢核作業。</p>

工程生態檢核基本資料表		<input type="checkbox"/> 第一級生態檢核 <input checked=

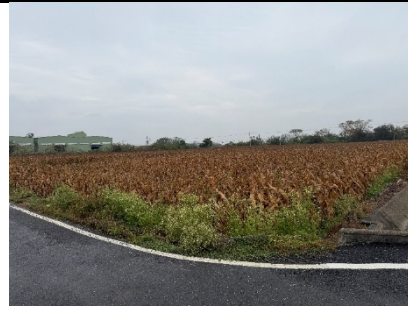
位置：西港小給一之二十二鄰近樹木種植及玉米種植情形

本工區範圍周邊大多屬農耕地環境，且亦有鄰近住宅及校園喬木等景觀植栽種植區域，部分隙地也有種植零星景觀植栽，計畫範圍雖鄰近農耕地，但周邊仍有較多住宅房舍等，評估此區域陸域生態功能性屬普通，但草地及農耕地仍為周邊野生動物潛在利用的棲地環境。鄰近校園種植樹木主要為榕樹及黑板樹等常見栽植樹種，雖有修剪但樹冠發育仍較完整，春、夏季可能為中小型鳥類可能築巢的環境。

本計畫工區溝渠為 V 型內面工渠道，現況屬乾涸狀態，且其中多有淤積及草本植物生長其中，但因整體屬人為建置的混凝土渠道，評估較不利於野生動物利用。

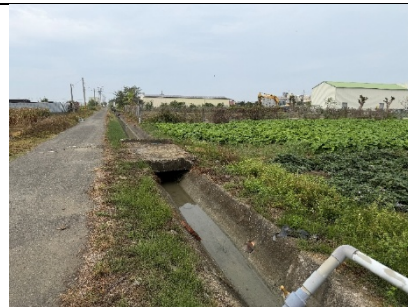
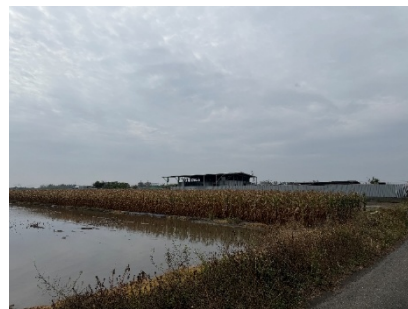
位置：看坪小給一之二鄰近農耕地

本工區範圍為廣闊的農耕地環境，主要種植作物為玉米及其他旱作作物，其中亦有畜牧場、廟宇及住宅等干擾環境鑲嵌其中，但整體仍以農耕地環境為主，評估陸域棲地生態功能性尚屬良好，可能吸引偏好利用草地之環頸雉及其他野生動物棲息繁殖利用。

本計畫工區溝渠現屬通水期間，現況水流較緩慢且水深較淺，評估此類型水域棲地為受人為控管的水域廊道，常有乾涸期間不利水域生物利用，評估非良好或穩定之水域棲地環境。鄰近則有較小規模農塘，評估為較小規模水域棲地環境，整體提供水域生物利用的功能性仍有限，但仍可供鄰近陸域動物取用水源，評估此類型水域棲地生態功能性屬較差。

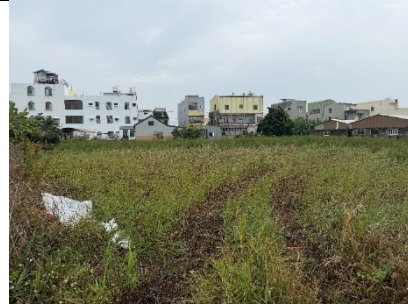
位置：塭內小排二之五鄰近農耕地

本工區範圍周邊大多屬農耕地環境，主要種植作物為旱作玉米及水稻，也有零星果樹等作物種植於周邊，此外東側則緊臨較大面積之建築房舍，計畫範圍整體屬較大面積的農耕地，此區域距離鄰近聚落較近，受耕作及其他人為干擾的程度也較高，但較完整的陸域棲地環境評估其生態功能性尚屬良好。

本計畫工區溝渠現屬非通水期間，現況多屬乾涸狀態，且也與鄰近改善完成之陡直混凝土溝渠相連，整體為受人為控管的水域廊道，常有乾涸期間不利水域生物利用，評估非良好或穩定之水域棲地環境。

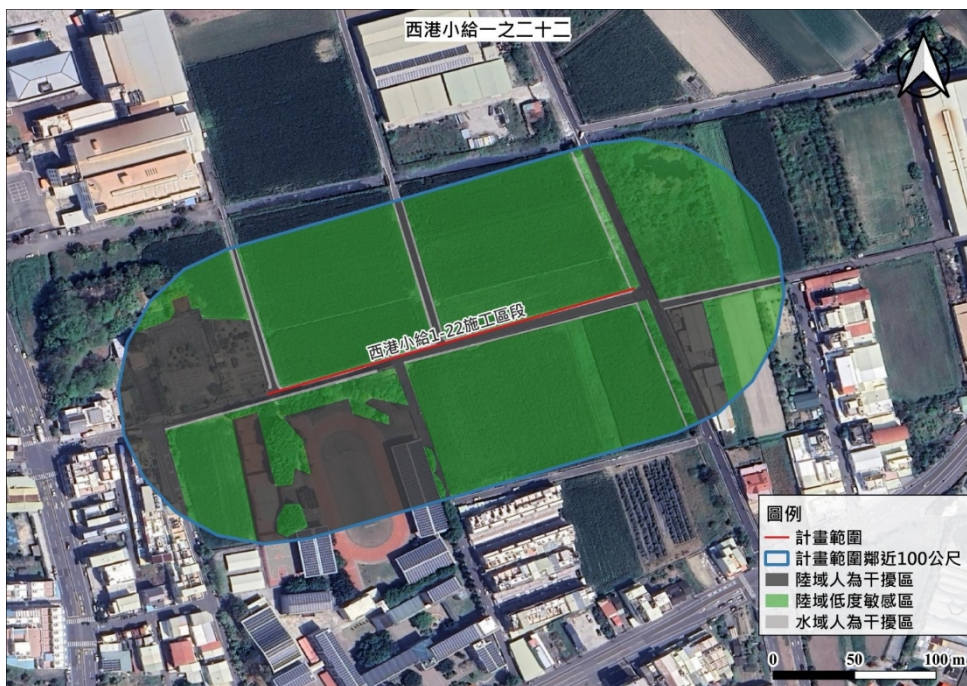
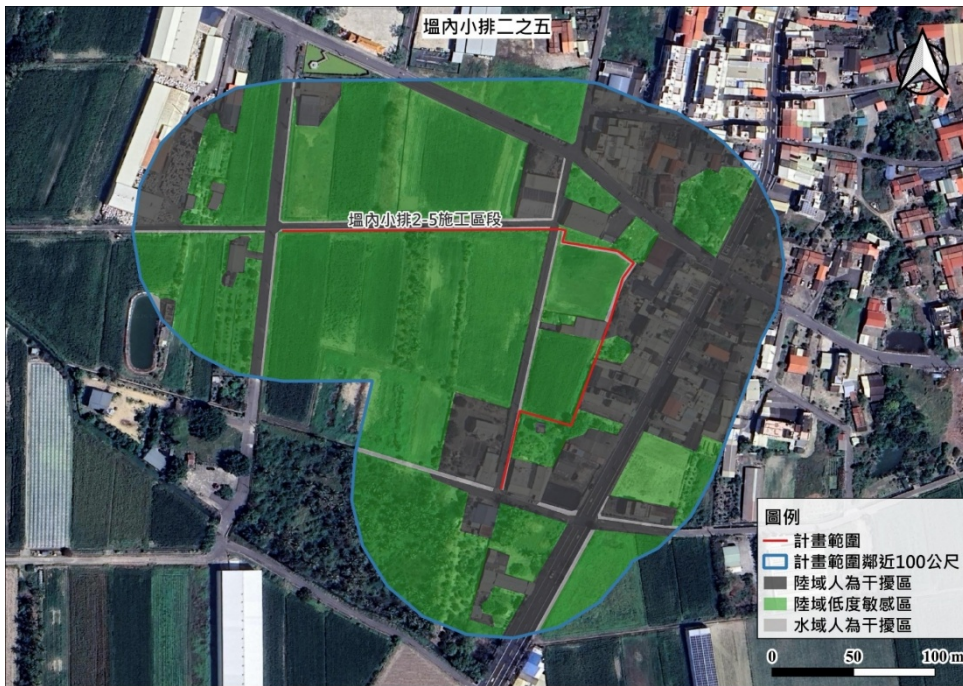
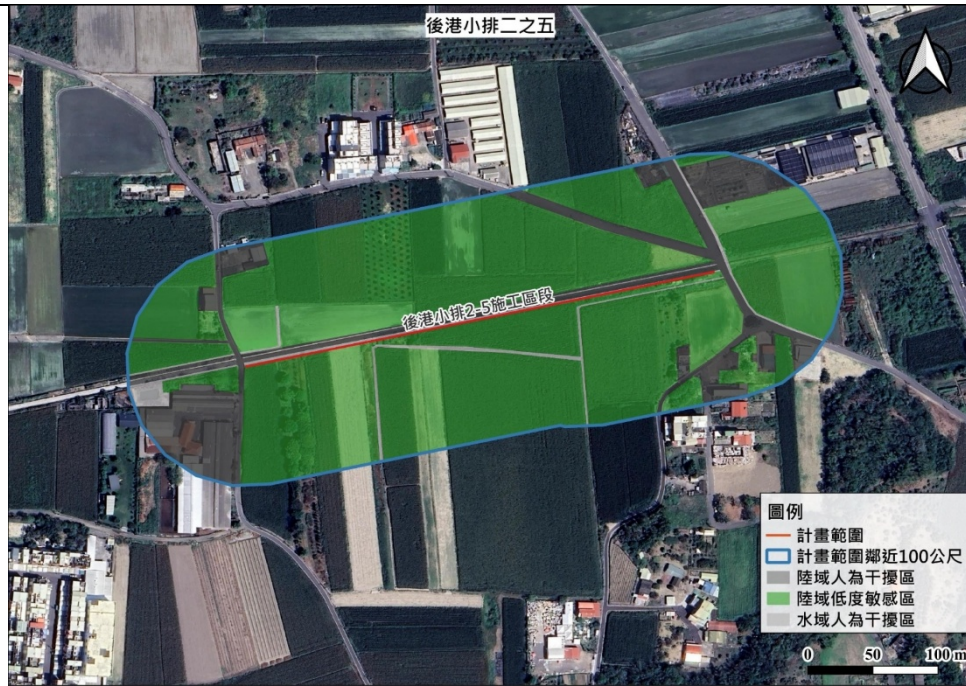
1. 生態關注區域圖：

本計畫範圍周緣多為農耕地、草地、農耕地及魚塭農塘等環境，周邊 100 公尺範圍內，農耕地、草地及景觀綠帶等皆屬陸域低度敏感區；魚塭、農塘及渠道等屬水域人為干擾區；既有住宅、房舍及道路等開發區域屬陸域人為干擾區。

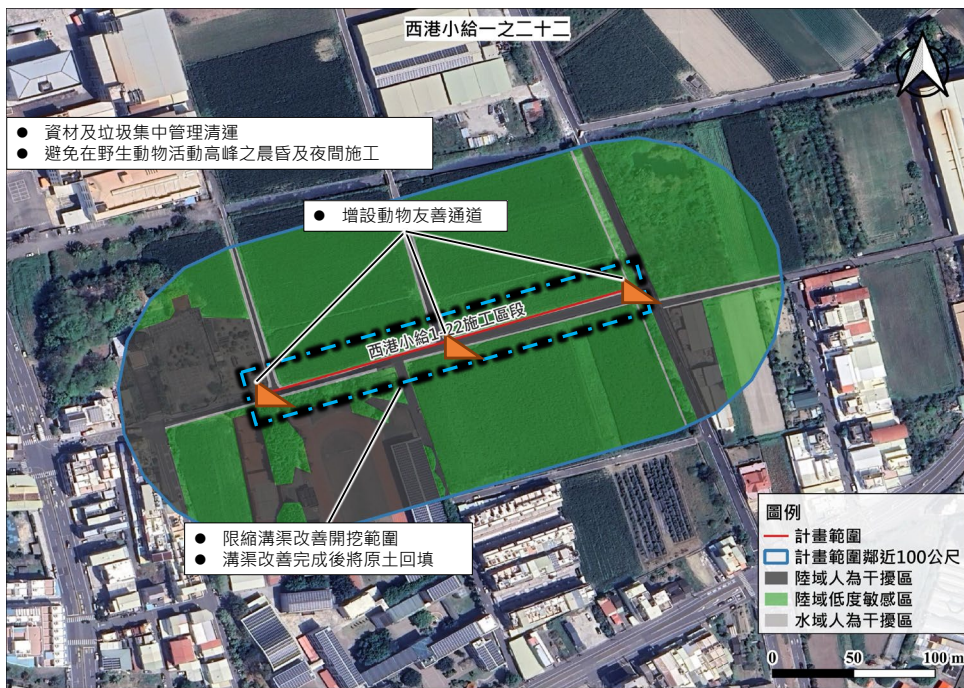
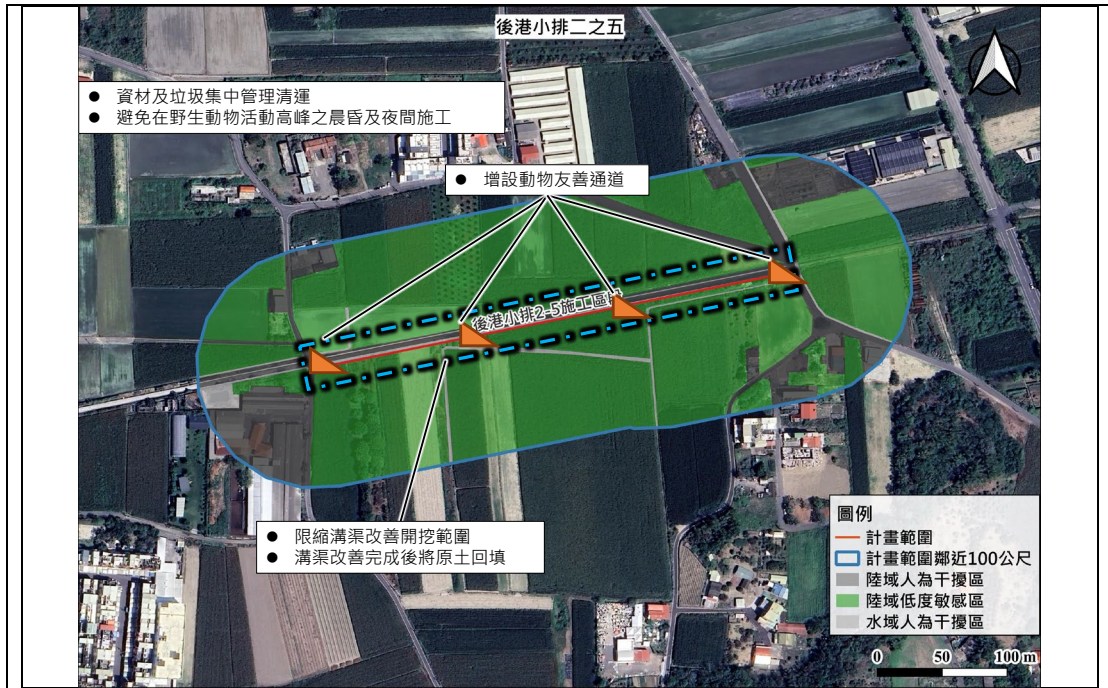
生態保育措施平面圖：

D-6 生態保育措施研擬		填寫單位	
		設計單位	
工程名稱	營南小給一等6線改善工程		
填表/人員 (單位/職稱)	吳東展 (環靚景觀生態顧問有限公司/協理)	填表日期	115年5月22日
生態議題或 生態保全對象	生態保育措施		參採情形
平原農地/環頸雉、彩鶉及燕鴿等	1.保育策略	<input type="checkbox"/> 迴避 <input checked="" type="checkbox"/> 縮小 <input checked="" type="checkbox"/> 減輕 <input checked="" type="checkbox"/> 補償 ●工程限縮施作範圍，減少工區周遭環境擾動	■納入工程計畫方案 <input type="checkbox"/> 未納入，原因：____
	2.保育原則	●避免晨昏及夜間施工 ●設置生態爬坡等生物逃脫通道 ●工程完工後，將開挖土壤回填至原位	
	3.保育措施：	●限縮溝渠改善開挖範圍 ●資材及垃圾集中管理清運 ●避免在野生動物活動高峰之晨昏及夜間施工 ●增設動物友善通道 ●溝渠改善完成後將原土回填
