農業部農田水利署工程生態檢核自評表-架構

農業部農田水利署工程生態檢核自評表

D-2 工區生態資料蒐集成果更新

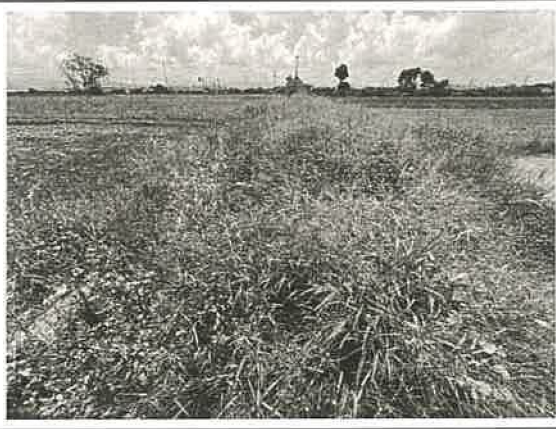
現勘日期	114 年 08 月 25 日	填表人/ 生態團隊	張博維 睿泰工程顧問有限公司/工程師
現勘地點 (座標 TWD97)	起點 X : 180742~181018 起點 Y : 2561631~2560551 終點 X : 180398~180817 終點 Y : 2561659~2560660	工程名稱	114 年度茄拔重劃區東勢寮小排二之三等 4 線緊急農水路改善工程
現場勘查概述		照片及說明(棲地/物種等照片)	
<p>1. 工程周遭環境以鳥類為該區優勢生物。記錄到水雉等 2 種 II 級保育類，其他潛在保育類還有黑翅鳶、燕鴿等，均為該區環境常見之保育類鳥種。建議施工可避開水雉 4-10 月(築巢於淡水濕地大型浮葉上)、燕鴿 4-7 月(築巢於旱田環境地面上)繁殖季。</p> <p>2. 東勢寮小給 1 工程預定地兩側為農田，以香蕉、水稻等為主，工程影響範圍內之入侵種植物(銀合歡)則可一併移除，其他樹木則應進行樹木保護或明確設立圍籬，避免施工時受機具損傷。</p> <p>3. 水域生物雖多為外來物種優勢，但施工仍應避免溪水斷流及廢棄物排入，以致發生水生物暴斃之環境異常狀況。</p>		 	
		東勢寮小給 1 周邊植生分布密集供鳥類棲息。

北茄拔小給 2-7 與北茄拔小排 2-9 周邊農田可供水鳥類棲息。

物種補充調查概述	照片及說明(棲地/物種等照片)	
<p>4. 是否辦理物種補充調查?</p> <p><input checked="" type="checkbox"/>是，請續填第 6 項</p> <p><input type="checkbox"/>否。請續填第 7 項</p> <p>5. 物種補充調查結果概述:</p> <p>生態調查日期為 114 年 8 月 25-26 日，調查項目為陸域動植物及水生生態。</p> <p>植物共記錄 19 科 41 種，整體植被以草本植物為主，喬木較少且種類不多，以銀合歡及香蕉等先驅植物及果樹為主，主要生長在工程預定地左側。現階段多為休耕農地，少部分有人工建物(農舍、工廠等)。整體而言，東勢寮小排 2-3 等 4 線工程區域，受人為、機具擾動情況較多、較頻繁。案場既有護岸有部分自生喬木，河道內無特殊植物。</p> <p>鳥類共紀錄共 26 科 47 種，以麻雀、白頭翁等鳥種為多，並記錄到水雉等 2 種 II 級保育類，而以此環境條件推估，潛在保育類還有黑翅鳶及燕鴿等平原農地環境常見的保育類。未記錄到其他陸域動物類群。</p> <p>整體而言，該區域為低度至中度生態敏感的環境，地景樣態大致固定，現階段難有大規模地景變化。陸域區域屬於低生態敏感區域，雖然會有部分農事行為，但該區域農業活動較不密集，大多數農地屬於休耕狀態。</p>	 	<p>麻雀</p>
	 	<p>紅鴿</p>
	 	<p>香蕉</p>
<p>6. 現勘結果與建議：</p> <p>1. 現階段水路兩側均有護岸，雖非緩坡形式，但漿砌石表面仍可供小型爬行類生物利用，建議設計可考量與既有護岸相似。</p> <p>2. 鳥類為該區優勢生物。近 5 年記錄到水雉等 2 種 II 級保育類，此環境潛在保育類還有黑翅鳶及燕鴿等，均為該區環境常見隻保育類鳥種，應有保護措施減少鳥類棲息地消失。</p>

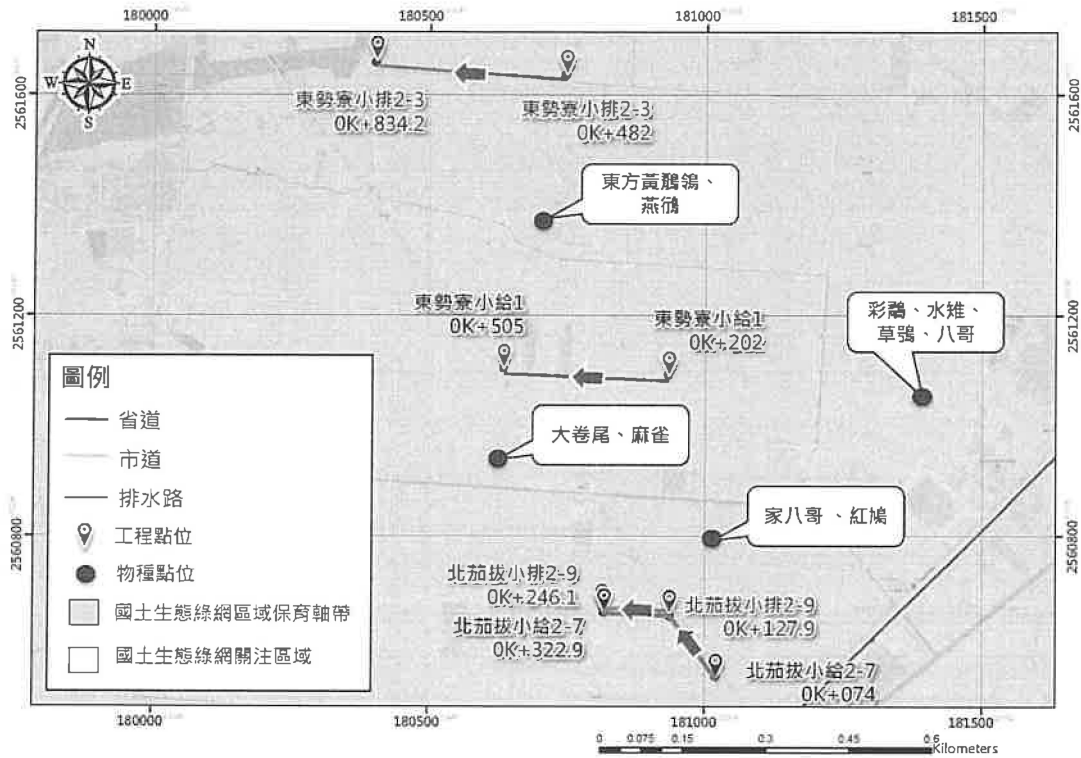
1. 生態關注區域圖：

生態議題或生態保全對象	生態影響預測	生態保育對策
草鶺鴒	東勢寮小給1、北茄拔小給2-7及北茄拔小排2-9 施工便道影響草鶺鴒棲地破壞。	工區開挖期間或施工便道應盡量迴避或縮小對於草生地植被的擾動及破壞。
水雉	施工期間開挖影響農田水雉棲息地破壞。	工區儘量迴避或縮小對於農田的擾動或破壞，建議施工可避開水雉4-10月繁殖季。
黑翅鳶	東勢寮小給1 施工期間原生喬木清除影響黑翅鳶棲息區域。	建議雜草木清除，台灣特有種應保留，後續須補植喬木維護鳥類棲息區域。
彩鶺鴒	U型溝恐造成彩鶺鴒等繁殖水鳥幼雛墜落風險。	在渠道中段增設以軟性材質製成動物逃生通道。
八哥	施工期間開挖影響農田八哥棲息地破壞。	工區儘量迴避或縮小對於農田

的擾動或破壞。
燕鴿	施工期間開挖影響農田燕鴿棲息地破壞。	工區儘量迴避或縮小對於大面積高草草生的擾動及破壞，燕鴿4-7月繁殖季。
