農業部農田水利署嘉南管理處

114 年度柳營重劃區南八老爺小給二之
二等 3 線緊急農水路改善工程

生態檢核

核定階段

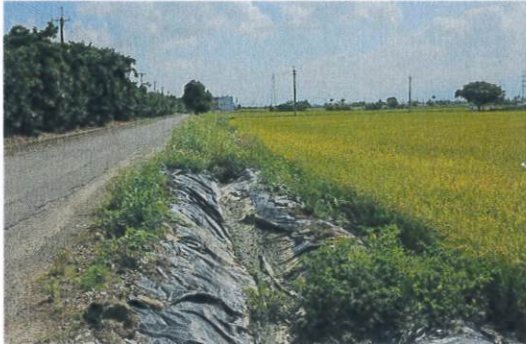
<input type="checkbox"/> 以往治理工程(年度工程)維護改善 <input type="checkbox"/> 其他_____					
棲地現況說明：南八老爺小給二之二及北飯店小給一之七兩側種植水稻。 西路東小給三一側緊鄰農路另一側種植水稻。本工區除北飯店小給一之七皆為二期稻作區，1~6 月及 7~11 月通水灌溉					
可能造成之生態環境影響： <input type="checkbox"/> 水流量改變 <input type="checkbox"/> 水域生物通道阻隔或棲地切割 <input type="checkbox"/> 阻礙坡地植被演替 <input type="checkbox"/> 減少植被覆蓋 <input type="checkbox"/> 濁度升高 <input type="checkbox"/> 大型施工便道施作 <input type="checkbox"/> 土方挖填棲地破壞 <input checked="" type="checkbox"/> 其他：新設斷面恐增加保育鳥類幼鳥墜落無法脫困					
生態保育原則建議： <input type="checkbox"/> 植生復原 <input type="checkbox"/> 底質保留 <input type="checkbox"/> 棲地保留 <input checked="" type="checkbox"/> 友善生態廊道 <input checked="" type="checkbox"/> 施工便道復原 <input type="checkbox"/> 動植物種保育 <input type="checkbox"/> 劃定保護區 <input type="checkbox"/> 以柔性工法處理 <input type="checkbox"/> 物種補充調查 <input type="checkbox"/> 生態影響減輕對策：_____					
<input checked="" type="checkbox"/> 其他：增設生態爬坡

<p>時間：115.05.11 說明：南八老爺小給 2-2</p>	<p>時間：115.05.11 說明：西路東小給 3</p>

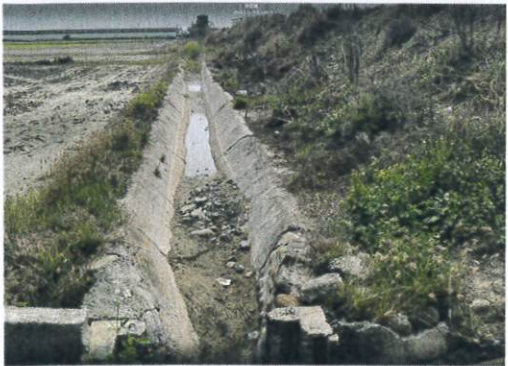
<p>時間：115.05.11 說明：北飯店小給 1-7</p>

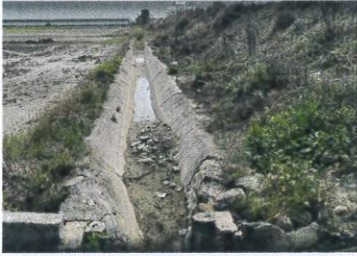
<p>北飯店小給 1-7</p>	
<p>3. 現勘結果與建議：</p> <p>經套疊台灣生物多樣性網絡結果顯示區域內為彩鷓、水雉、燕鴿等保育類動物潛在棲地，渠道改善為矩形溝，當野生動物不慎受困，建議設置動物逃脫設施，並增設橫向生態廊道，如連接渠道兩岸之動物版橋，提供動物通行於被渠道隔斷之兩側稻田。</p>

P-3 現勘紀錄表			填寫單位
			主辦生態團隊
現勘日期	115 年 5 月 11 日	填表人/ 主辦生態團隊	農田水利署嘉南管理處新營分處 副工程師 顏文楓
現勘地點 (坐標 TWD97)	X:180158 Y:2574041 X:181761 Y:2575356 X:169781 Y:2574961	工程名稱	114 年度柳營重劃區南八老爺小給二之二等 3 線緊急農水路改善工程
現場勘查概述		照片及說明(棲地/物種等照片)	
<p>1. 生態現況描述：</p> <p>(記錄工程影響範圍內水陸域生態或棲地環境現況)</p> <p>南八老爺小給二之二及西路東小給三種植水稻，屬於二期稻作區。</p> <p>北飯店小給一之七兩側種植雜作，屬於三年二作區。</p> <p>以上會在 1~6 月及 7~11 月間通水灌溉。</p> <p>北飯店小給一之七會在 6~10 月通水灌溉。</p>

<p>西路東小給 3</p>
<p>2. 分析工程對生態環境之影響(潛在生態議題)：</p> <p>原有渠道改善，工程範圍皆屬人為干擾區域，影響甚小</p>

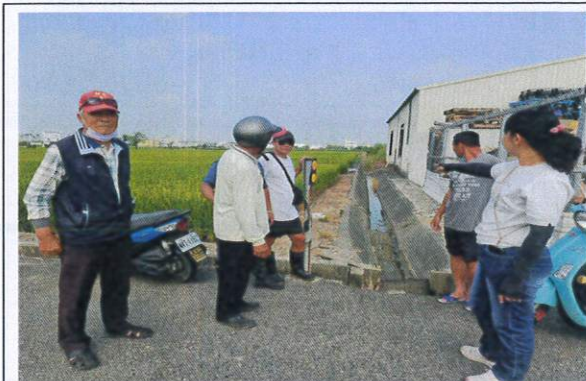
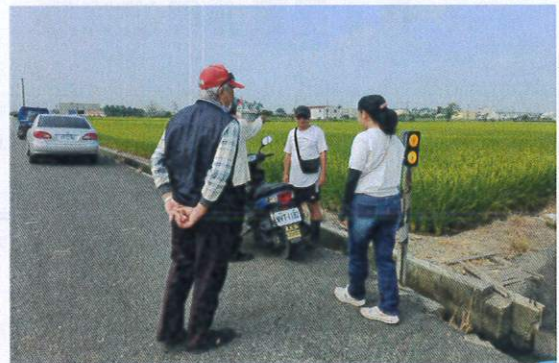
說明：南八老爺小給 2-2 現勘

陳○○		<input type="checkbox"/> 政府機關 <input type="checkbox"/> 專家學者 <input type="checkbox"/> 陳情人 <input type="checkbox"/> 利害關係人 <input type="checkbox"/> 民間團體 <input checked="" type="checkbox"/> 其他_____	
意見摘要		處理情形回覆	
現地勘查意見：經現勘耕作者蔡○○先生，深怕幼雛墜落矩型溝底無法逃脫，建議施設逃脫設施。		回覆人員 顏文楓：感謝蔡○○先生提醒，本案計畫於施工區段增設固定式生態爬坡2處，以利動物逃脫通行。	
柳營工作站小組長劉○○意見：附近不易看到彩鶇、鷹斑鶇及田鶇及山麻雀，如有保育議題，請施工單位盡量配合。		回覆人員 顏文楓：感謝意見提供，工程規劃時會在爭取動物友善的結構設施來維持在地的良好環境。

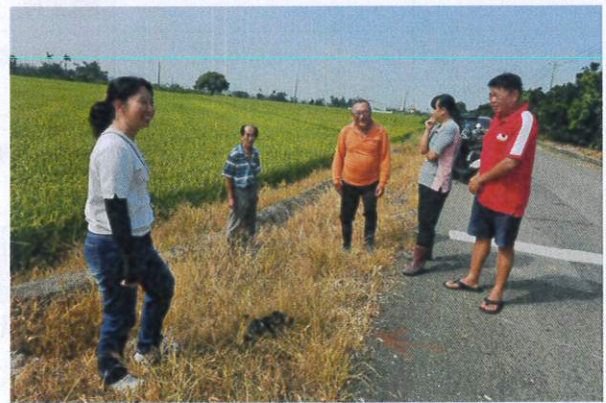
說明：西路東小給 3 現勘

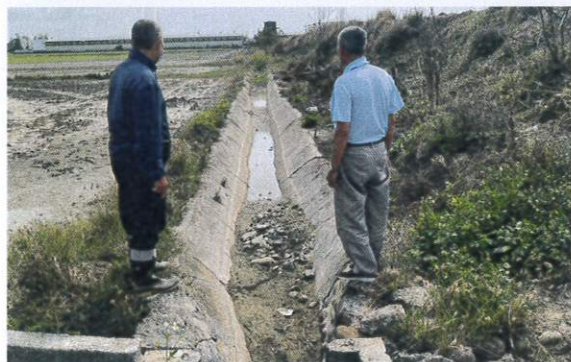
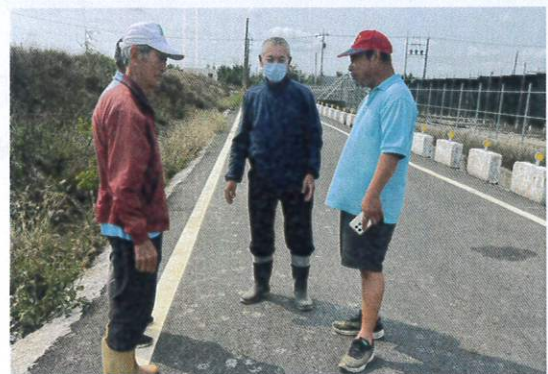
說明：北飯店小給 1-7 現勘
