農業部農田水利署嘉南管理處

114 年度柳營重劃區南八老爺小給二之  
二等 3 線緊急農水路改善工程

生態檢核

規劃設計階段

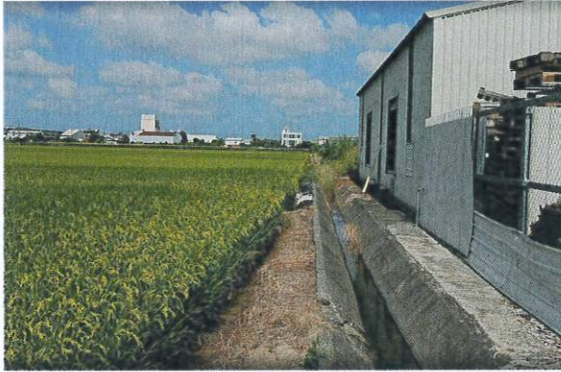
<p>日期：115 年 05 月 11 日</p> <p>位置：南八老爺小給 2-2</p>

D-3 現勘調查紀錄表			填寫單位
			設計單位
現勘日期	115 年 5 月 16 日	填表人/ 生態團隊	農田水利署嘉南管理處新營分處 副工程師 顏文楓
現勘地點 (座標 TWD97)	X:180158 Y:2574041 南八老爺小給二之二 X:181761 Y:2575356 西路東小給三 X:169781 Y:2574961 北飯店小給一之七	工程名稱	114 年度柳營重劃區南八老爺小給二之 二等 3 線緊急農水路改善工程
現場勘查概述		照片及說明(棲地/物種等照片)	
<p>1. 棲地現況描述：</p> <p>南八老爺小給二之二及北飯店小給一之七，兩側種植水稻及雜作</p> <p>西路東小給三，一側緊鄰農路一側種植水稻</p>

物種補充調查概述	照片及說明(棲地/物種等照片)	
<p>2. 是否辦理物種補充調查?</p> <p><input type="checkbox"/>是,請續填第3項</p> <p><input checked="" type="checkbox"/>否。請續填第4項</p> <p>3. 物種補充調查結果概述:</p> <p>陳述調查目的及方法,以及說明調查物種或生物類群,並於調查完成後提出調查成果,分析及評估調查成果與工程影響之關聯性。</p>		  <p style="text-align: center;">彩鷓</p>
		<p style="text-align: center;">日期:115年5月11日</p> <p style="text-align: center;">位置:南八老爺小給二之二</p>
		  <p style="text-align: center;">燕鴿</p>
	<p style="text-align: center;">日期:115年5月11日</p> <p style="text-align: center;">位置:北飯店小給一之七</p>	
<p>4. 現勘結果與建議:南八老爺小給二之二及北飯店小給一之七兩側種植農作,渠道改善為矩形溝,當野生動物不慎受困,建議設置動物逃脫設施,增設橫向生態廊道,如連接渠道兩岸之動物版橋及生態爬坡。西路東小給三緊鄰農路,另一側為稻田,應利用農路做為施工便道,並避免於晨昏時施工,將施工影響減至最低,並於矩形溝施工完竣後,將原本開挖之土壤回填至堤岸原處。</p>

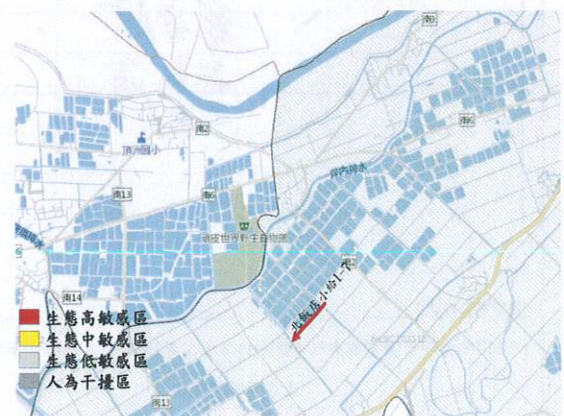
## 1. 生態關注區域圖：

生態議題或生態保全對象	生態影響預測	生態保育對策
彩鷓	工程施工開挖若移除溝渠周圍水生植物，彩鷓將無法利用躲藏，並增加被其它外來種捕食之風險。	應減少開挖面保留部分之濱水植物，提供彩鷓藏匿與繁殖等棲地利用。
燕鴿	提供多種昆蟲之重要覓食棲地，旱季時亦為燕鴿重要庇護之區域。	應減少開挖面保留部分之濱水植物，提供燕鴿藏匿與繁殖等棲地利用。

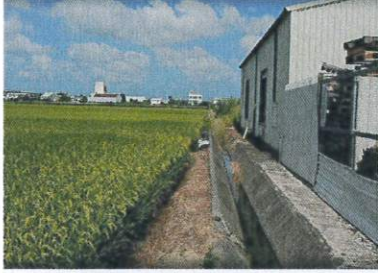
<p>南八老爺小給 2-2</p>	1. 保育策略	<input checked="" type="checkbox"/> 迴避 <input checked="" type="checkbox"/> 縮小 <input checked="" type="checkbox"/> 減輕 <input checked="" type="checkbox"/> 補償	<input checked="" type="checkbox"/> 納入工程計畫方案 <input type="checkbox"/> 未納入，原因：____

2. 保育原則	設置生態爬坡等生物逃脫通道，增設橫向生態廊道，如連接渠道兩岸之版橋。	
	3. 保育措施：	經套疊台灣生物多樣性網絡結果顯示區域內為彩鶉、水雉、燕鴿等保育類動物潛在棲地，渠道改善為矩形溝，當野生動物不慎受困，建議設置動物逃脫設施，增設橫向生態廊道，如連接渠道兩岸之版橋。施工中避免機具及工料堆放置保留範圍附近，施工完成後回填土壤至原處。

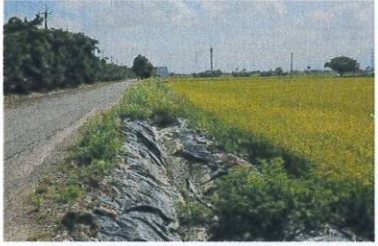
<p>西路東小給 3</p>	1. 保育策略	<input checked="" type="checkbox"/> 迴避 <input checked="" type="checkbox"/> 縮小 <input checked="" type="checkbox"/> 減輕 <input checked="" type="checkbox"/> 補償	<input checked="" type="checkbox"/> 納入工程計畫方案 <input type="checkbox"/> 未納入，原因：____

2. 保育原則	利用農路做為施工便道，減少開挖寬度深度，工程完工後，將開挖土壤回填至原位	
	3. 保育措施：	經套疊台灣生物多樣性網絡結果顯示區域內為彩鶉、水雉、燕鴿等保育類動物潛在棲地，渠道改善為矩形溝，因為一側臨路，可做為施工便道，減少開挖寬度深度，施工完成後回填土壤至原處。施工時避開晨昏鳥類覓食活動時間，避免機具及工料堆放置保留範圍附近。
