114-115 年度農田水利署嘉南管理處
生態檢核作業委託服務

安溪寮小給一之八等 8 線改善工程

農田水利署工程生態檢核自評表
規劃設計階段

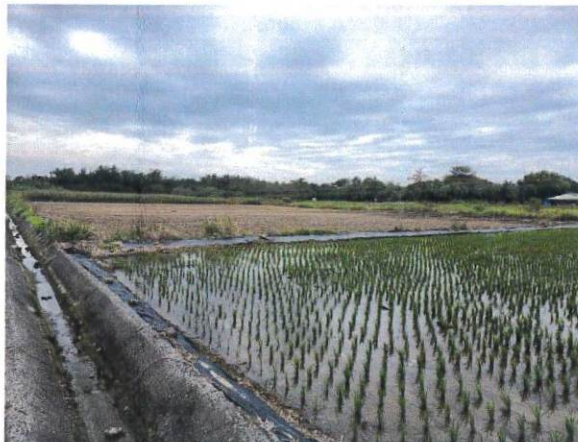
說明：西長短樹小給一之二

<p>備註：</p> <p>西長短樹小給一之二位於一般區，主要生態課題為水田及早田環境有多種涉禽與陸禽類棲息，可能受水泥化圳路阻礙通行。施工期應迴避 5~9 月留鳥生殖季節，並盡量避開晨昏。若工期無法迴避，應以警示帶等設施明確劃設施作範圍，並縮小施工範圍，減少周圍鳥類棲地擾動；另外建議工程設計增加板橋或平台，連接渠道兩側之棲地。</p>	<p>填寫人員/單位</p> <p>周昊正(財團法人台灣水資源與農業研究院/研究專員)</p>	<p>提交日期</p> <p>114年8月19日</p>
---	---	------------------------------

時間：114年3月19日

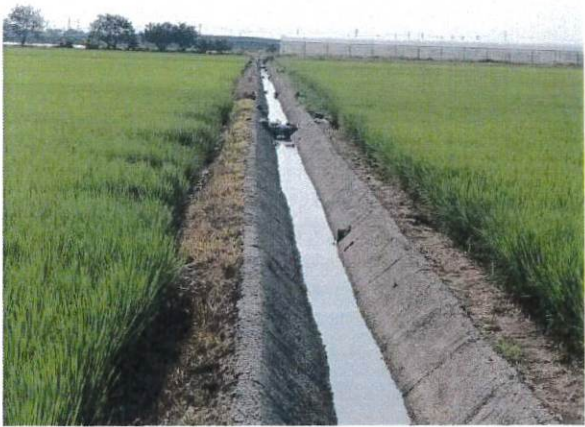
D-3 現勘調查紀錄表			填寫單位
			設計單位
現勘日期	114年5月15日	填表人/ 生態團隊	周昊正(財團法人台灣水資源與農業研究院/ 研究專員)
現勘地點 (坐標 TWD97)	西長短樹小給一之二 TWD97 起點座標 X: 178839, Y: 2584597	工程名稱	安溪寮小給一之八等8線改善工程
現場勘查概述		照片及說明(棲地/物種等照片)	
<p>1. 棲地現況描述： (記錄工程影響範圍內水陸域生態或棲地環境現況)</p> <p>西長短樹小給一之二： 渠道兩側以1、2期水稻為主，會在1-6月與7-11月的播稻期供水灌溉，兩側有水稻田與玉米田，水會銜接至下游大排，有環頸雉棲息，水田環境亦適合燕鴿及彩鸕活動。</p>		<p>西長短樹小給一之二</p>

(一)本案工程周邊多為旱田環境，是爬蟲類與陸禽高度利用之環境，建議應保留渠道旁的草澤、竹林與大型喬灌木，並以警示帶明確劃設施作範圍，避免過度干擾到原定工區以外的環境。

(二)工程施作期間機具噪音對周邊環境影響，建議避開晨昏時段，減低對鳥類的擾動。

(三)因周遭關注物種(環頸雉、燕鴿等)幼雛有落溝之可能，建議後續確認工區是否有動物掉落受困情形，並評估在不影響通水功能下，補充動物逃生通道，提供生物不慎掉落後的逃生機會。

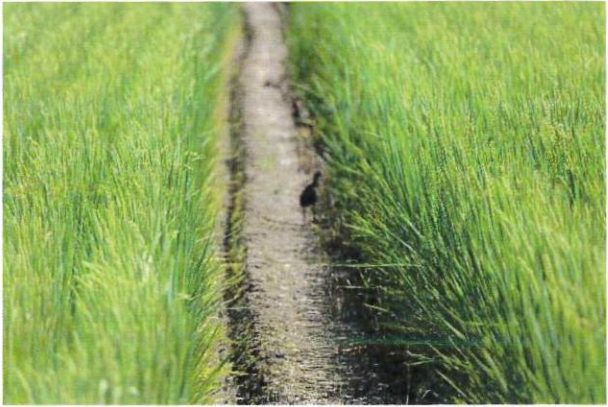
<p>紅冠水雞</p> <p>位置：西長短樹小給一之二</p>

物種補充調查概述		照片及說明(棲地/物種等照片)	
<p>2. 是否辦理物種補充調查？</p> <p><input checked="" type="checkbox"/>是，請續填第3項</p> <p><input type="checkbox"/>否。請續填第4項</p> <p>3. 物種補充調查結果概述：本團隊物種補充調查結果顯示，工區陸域動物共紀錄到5種鳥類，目視觀察到麻雀、白頭翁、白尾八哥、紅冠水雞。另外在現地有聽到二級保育類環頸雉鳴叫。</p>
