114-115 年度農田水利署嘉南管理處  
生態檢核作業委託服務

安溪寮小給一之八等 8 線改善工程

生態檢核自評表-維護管理階段

M-1 完工後生態保育措施執行成效		填寫單位	
		主辦生態團隊	
工程名稱	安溪寮小給一之八等8線改善工程		
填表人員 (單位/職稱)	周昊正(財團法人台灣水資源與 農業研究院/研究專員)	填表日期	114年6月5日
<p>1. 棲地復原成果概述：</p> <p>此案為農田圳路改善工程，工區附近以農田為主，棲地樣貌容易受耕作物影響，環境變化較大，棲地復原多半跟隨新輪做耕種，農田棲地受到工程影響較小。渠道工程完工後便道土丘以回覆原施工前農田樣貌。</p> <p>施工前、竣工、竣工後棲地復原情形：</p>

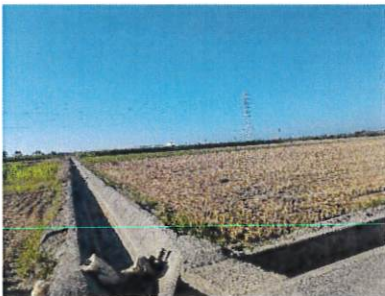
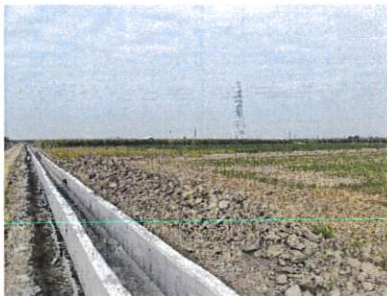
<p><b>施工前</b></p> <p>日期：114年12月1日 位置：西長短樹小給一之二 說明：施工前現勘時，渠道兩旁農地皆無雜草，但有需許鳥類如紅鳩、麻雀等棲息。</p>		<p><b>竣工</b></p> <p>日期：115年1月15日 位置：西長短樹小給一之二 說明：竣工時有部分區域已整地，雖無植物生長但仍有鳥類飛越，渠道旁土丘隔離工區與農田棲地。</p>	
		<p><b>竣工後</b></p> <p>日期：115年4月13日 位置：西長短樹小給一之二 說明：施工完成後3個月監測，施工位置附近土丘、便道以復原，附近農田種植水稻，農田環境由旱田轉為水田棲地隱蔽性佳。</p>

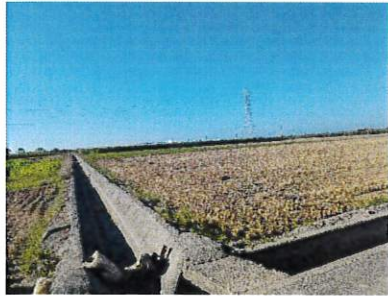
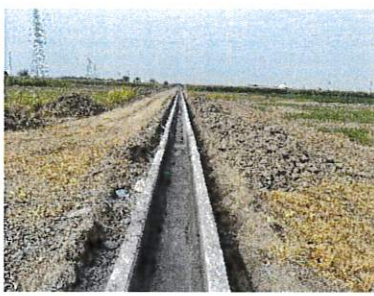
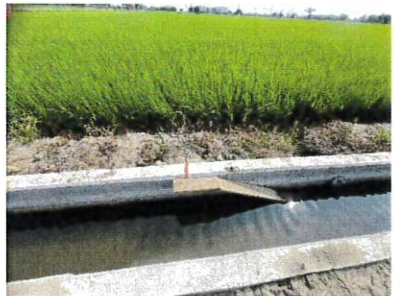
此案以迴避春夏季施作最佳，配合周邊農耕期程，於7-8月施作，並將工期縮短為至1個月內。工程施作迴避晨昏施作及夜間施作，以降低對野生動物活動之干擾。施工期間無廢棄物掉入附近渠道與埤塘。限縮施工便道以農路為主，若需要進入農田內則縮減至以一台機具農通過之空間以減少棲地破壞，並有以土丘區隔工區與周邊環境，避免人員誤闖。渠道更新完成後建設生態爬坡，以減少三面光垂直渠壁造成附近動物困溝之問題。

<p style="text-align: center;"><b>施工前</b></p> <p>日期：114年7月18日              位置：西長短樹小給一之二              說明：渠道設施老舊修繕，更新會將內面內面工改為三面光渠道，可能造成動物落溝問題。</p>	<p style="text-align: center;"><b>竣工</b></p> <p>日期：114年8月22日              位置：西長短樹小給一之二              說明：施工期間渠道工程主體完成，但生態爬坡並未設置，施工時工人協助巡視渠道有無動物困溝。</p>	<p style="text-align: center;"><b>竣工後</b></p> <p>日期：115年4月15日              位置：西長短樹小給一之二              說明：生態爬坡設立每100公尺一處，渠道斜度約為30度，提供落溝生物逃脫的可能性。</p>

工程嚴格落實廢料、廢棄物不落入渠道中。工程範圍無其他工程衍生之生態環境狀況。相關改善建議部分請監造及營造確實移除施工之物品，如分隔工區之警示帶。硬體措施部分（如生態爬坡），後續木板爬坡可能會有材質壽命問題，建議1-2年進行更換，以維持生態效益。
