114-115 年度農田水利署嘉南管理處  
生態檢核作業委託服務

牛庄小給三之八等 7 線改善工程

農田水利署工程生態檢核自評表  
維護管理階段

<b>M-1 完工後生態保育措施執行成效</b>		填寫單位	
		主辦生態團隊	
工程名稱	牛庄小給三之八等 7 線改善工程		
填表人員 (單位/職稱)	周昊正(財團法人台灣水資源 與農業研究院/研究專員)	填表日期	114 年 4 月 23 日

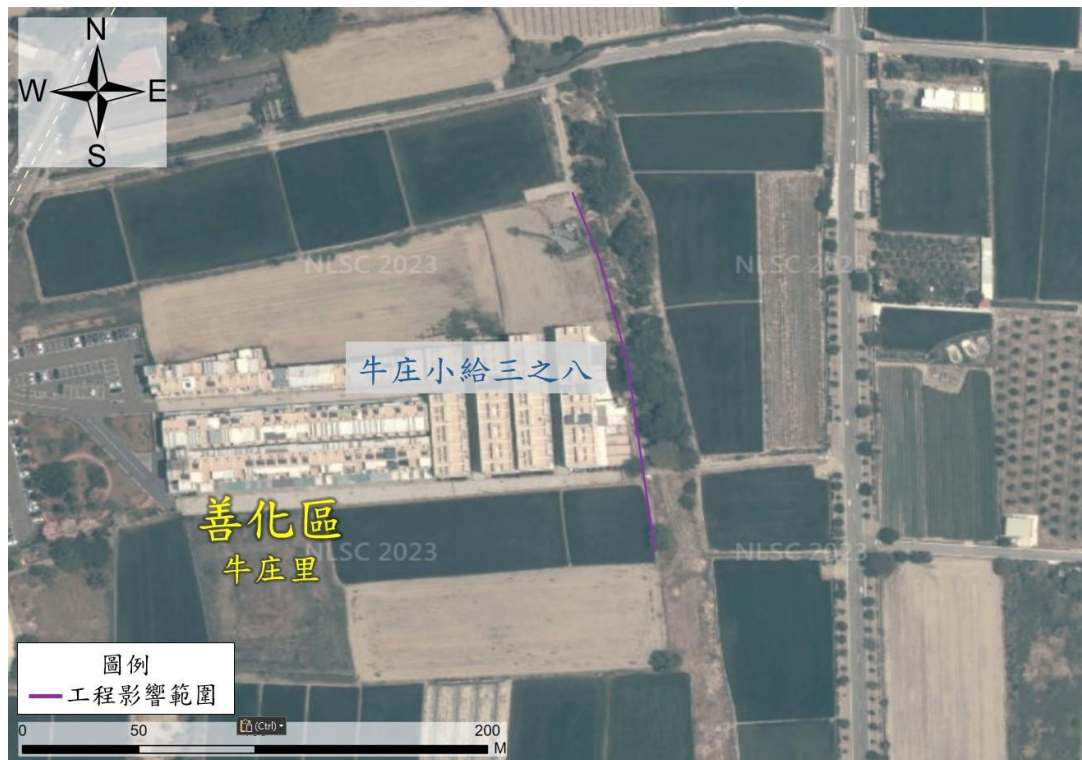
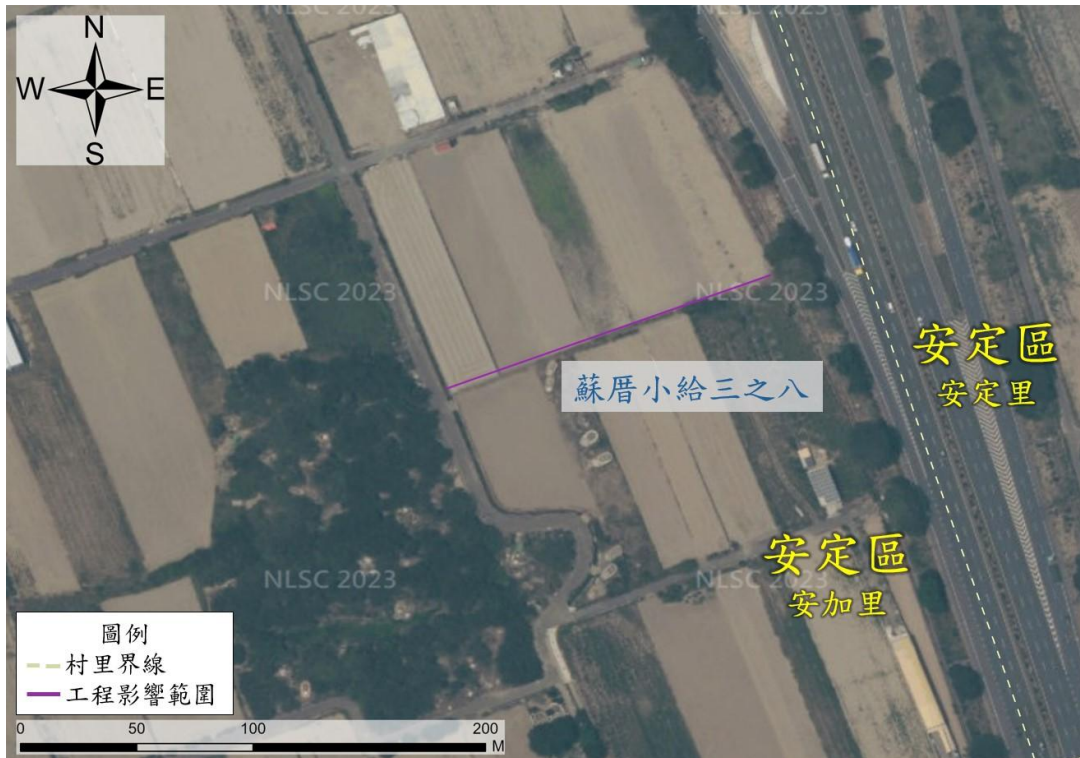
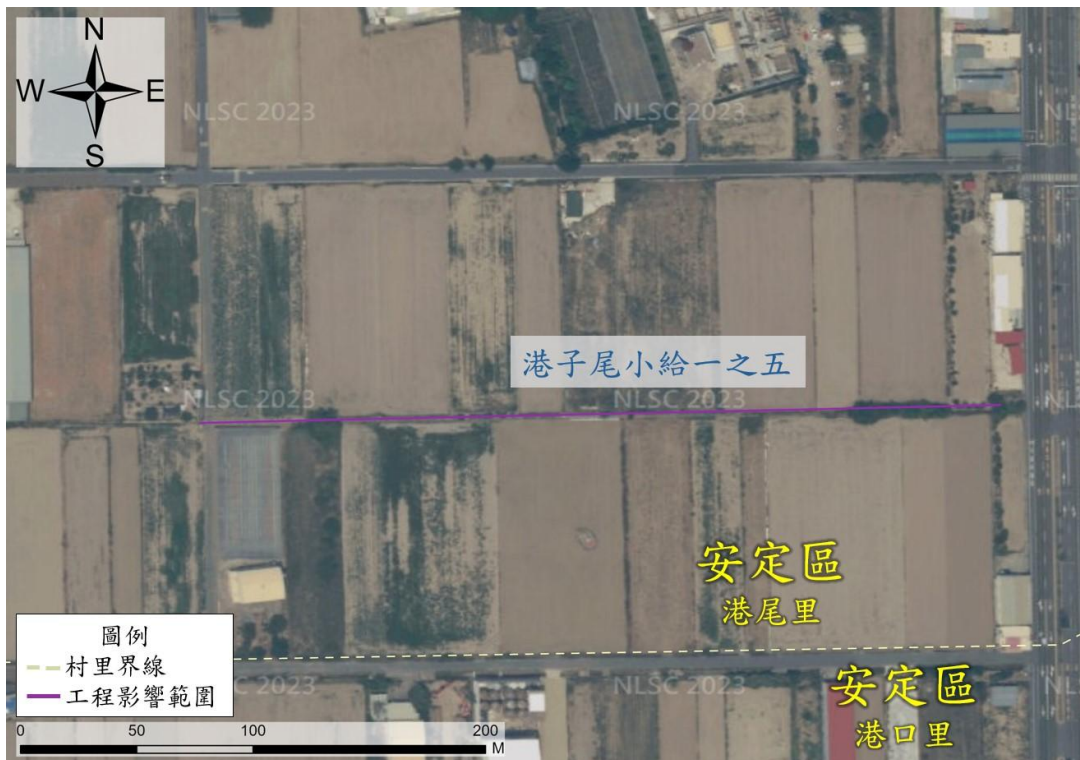
※工程位置圖：

<p>勘查意見</p>	<p>備註： 牛庄小給三之八、蘇厝小給三之八、港子尾小給一之五、位於一般區，主要生態課題為水田環境有多種涉禽與陸禽類棲息，可能受水泥化圳路阻礙通行。施工期應迴避5~9月留鳥生殖季節，並盡量避開晨昏。若工期無法迴避，應以警示帶等設施明確劃設施作範圍，並縮小施工範圍，減少周圍鳥類棲地擾動；另外建議工程設計增加版橋或平台，連接渠道兩側之棲地，另外牛庄小給三之八緊鄰雜木林區，是樹蛙之合適棲地，須避免破壞此棲地環境。</p>		
<p>填寫人員 /單位</p>	<p>周昊正/財團法人台灣水資源與農業研究院</p>	<p>提交日期</p>	<p>113年8月19日</p>
