114-115 年度農田水利署嘉南管理處
生態檢核作業委託服務

中營小給三之一等 4 線改善工程
生態檢核自評表-維護管理階段

主辦機關：農田水利署嘉南管理處

生態團隊：財團法人台灣水資源與農業研究院

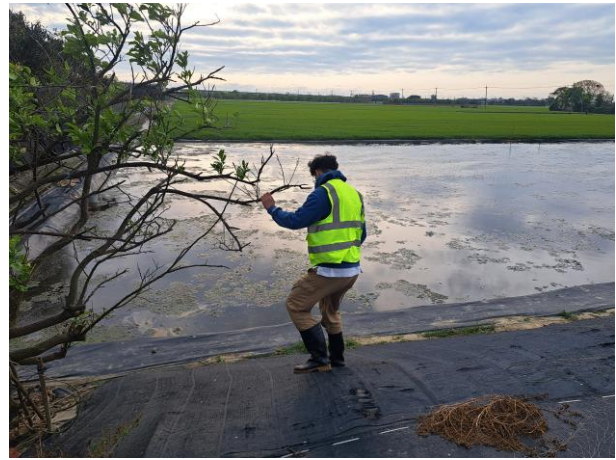
時間：114年6月11日
說明：北寮子廊小給二之二

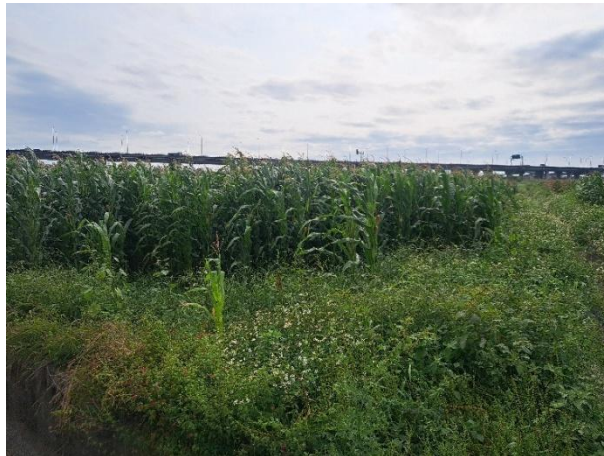
時間：114年6月11日
說明：新庄小給一之三

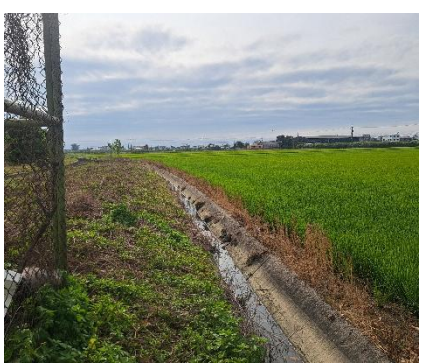
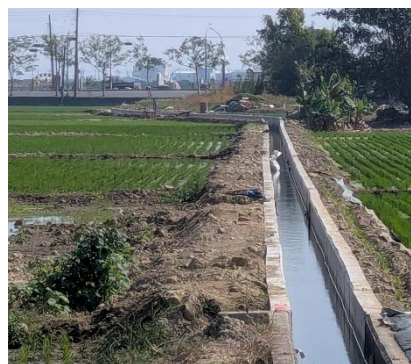
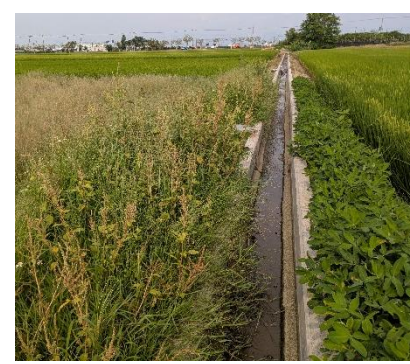
<p style="text-align: center;">施工前</p> <p>日期：114 年 4 月 1 日 位置：中營小給三之一 說明：渠道設施老舊修繕，施工時便道避免誤觸誤伐附近灌木，更新改為矩形溝，可能造成動物落溝問題。</p>	<p style="text-align: center;">竣工</p> <p>日期：114 年 8 月 30 日 位置：中營小給三之一 說明：渠道工程主體完成，施工便道縮小避開鄰近田區，渠道無生態爬坡設置，營造人員協助困溝巡視。</p>	<p style="text-align: center;">竣工後</p> <p>日期：115 年 4 月 15 日 位置：中營小給三之一 說明：渠道兩側水利用地維持施工前土堤，完工後半年已恢復草本植物密集生長。</p>

此案以迴避春夏季施作最佳，配合周邊農耕期程，於 7-8 月施作，並將工期縮短為至 1 個月內。工程施作迴避晨昏施作及夜間施作，以降低對野生動物活動之干擾。施工期間無廢棄物掉入附近渠道與埤塘。限縮施工便道以農路為主，若需要進入農田內則縮減至以一台機具農通過之空間以減少棲地破壞，並有以土丘區隔工區與周邊環境，避免人員誤闖。渠道更新完成後建設生態爬坡，以減少三面光垂直渠壁造成附近動物困溝之問題。

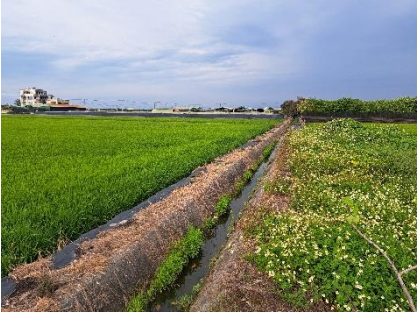
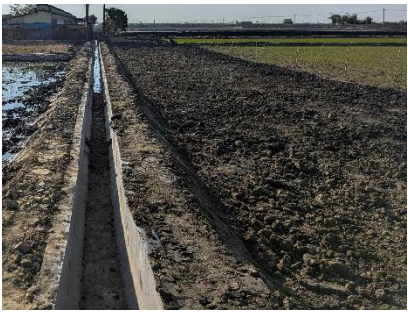
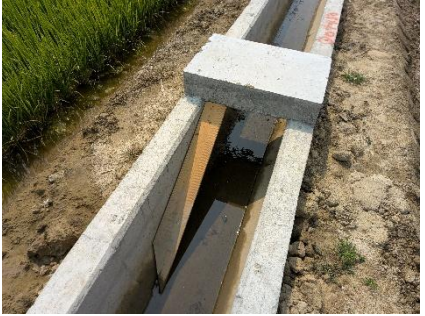
<p>施工前</p> <p>日期：114 年 4 月 1 日 位置：北寮子廂小給二之二 說明：渠道設施老舊修繕，更新會將內面內面工改為三面光渠道，可能造成動物落溝問題。渠道入口處公墓段喬灌木茂密，應避免破壞及干擾。</p>	<p>竣工</p> <p>日期：114 年 11 月 20 日 位置：北寮子廂小給二之二 說明：施工期間迴避關注物種繁殖季，無臨時生態爬坡，營造人員協助巡視渠道有無動物困溝。</p>	<p>竣工後</p> <p>日期：115 年 4 月 15 日 位置：北寮子廂小給二之二 說明：於生態板橋處設置木製爬坡，斜度約為 30 度，提供落溝生物逃脫的可能性。</p>

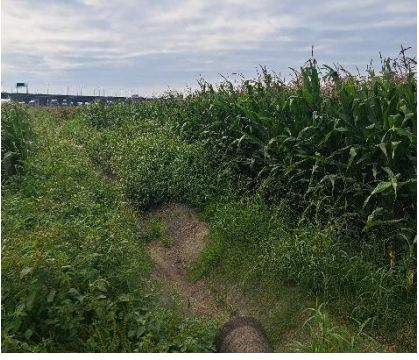
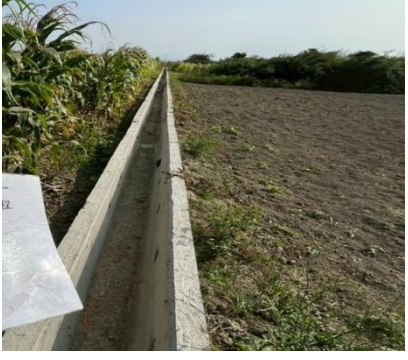
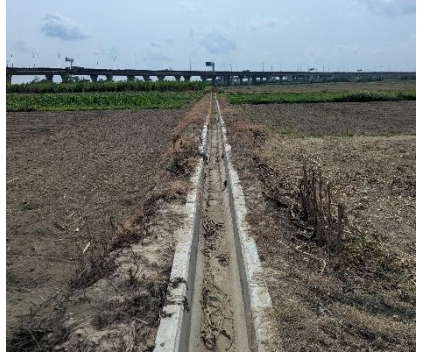
<p>施工前</p> <p>日期：114 年 4 月 1 日 位置：新庄小給一之三 說明：渠道設施老舊修繕，更新會將內面內面工改為三面光渠道，可能造成動物落溝問題。</p>	<p>竣工</p> <p>日期：114 年 8 月 30 日 位置：新庄小給一之三 說明：渠道工程主體完成，施工便道縮小開挖鄰近田區，無生態爬坡設置，營造人員協助困溝巡視。</p>	<p>竣工後</p> <p>日期：115 年 4 月 15 日 位置：新庄小給一之三 說明：渠道兩側水利用地維持施工前土堤，完工後半年已恢復草本植物密集生長。</p>
<p>3. 是否辦理物種監測補充調查？（視需要辦理） <input type="checkbox"/> 是，調查目的：（請說明調查目的，並續填表 M-2） <input checked="" type="checkbox"/> 否</p> <p>4. 後續課題評析說明 工程嚴格落實廢料、廢棄物不落入渠道中。工程範圍無其他工程衍生之生態環境狀況。相關改善建議部分請監造及營造確實移除施工之物品，如分隔工區之警示帶。硬體措施部分（如生態爬坡），後續木板爬坡可能會有材質壽命問題，建議 1~2 年進行更換，以維持生態效益。</p> <p>5. 維護管理階段生態檢核作業是否完成？ <input checked="" type="checkbox"/> 是，經評估無待處理事項，完成本階段生態檢核作業。 <input type="checkbox"/> 否，原因：（請說明待處理事項）</p>
