114-115 年度農田水利署嘉南管理處
生態檢核作業委託服務

安溪寮小給一之八等 8 線改善工程

生態檢核自評表-維護管理階段

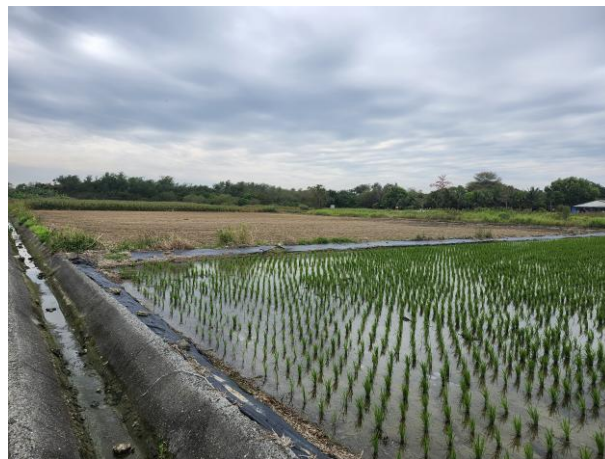
時間：114年3月19日
說明：西長短樹小給一之二

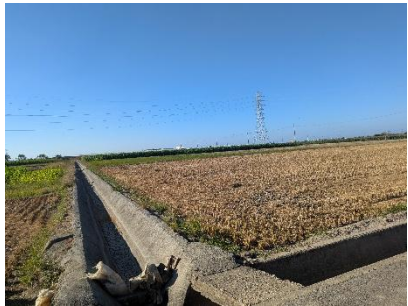
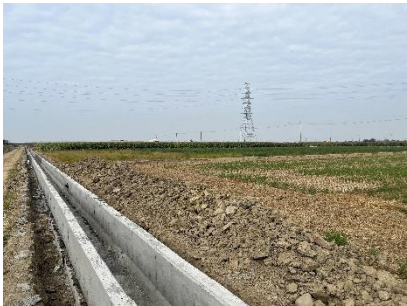
M-1 完工後生態保育措施執行成效		填寫單位	
		主辦生態團隊	
工程名稱	安溪寮小給一之八等8線改善工程		
填表人員 (單位/職稱)	周昊正(財團法人台灣水資源與 農業研究院/研究專員)	填表日期	114年6月5日
<p>1. 棲地復原成果概述：</p> <p>此案為農田圳路改善工程，工區附近以農田為主，棲地樣貌容易受耕作物影響，環境變化較大，棲地復原多半跟隨新輪做耕種，農田棲地受到工程影響較小。渠道工程完工後便道土丘以回覆原施工前農田樣貌。</p> <p>施工前、竣工、竣工後棲地復原情形：</p>

<p style="text-align: center;">施工前</p> <p>日期：114年12月1日 位置：西長短樹小給一之二 說明：施工前現勘時，渠道兩旁農地皆無雜草，但有需許鳥類如紅鳩、麻雀等棲息。</p>		<p style="text-align: center;">竣工</p> <p>日期：115年1月15日 位置：西長短樹小給一之二 說明：竣工時有部分區域已整地，雖無植物生長但仍有鳥類飛越，渠道旁土丘隔離工區與農田棲地。</p>	
		<p style="text-align: center;">竣工後</p> <p>日期：115年4月13日 位置：西長短樹小給一之二 說明：施工完成後3個月監測，施工位置附近土丘、便道以復原，附近農田種植水稻，農田環境由旱田轉為水田棲地隱蔽性佳。</p>

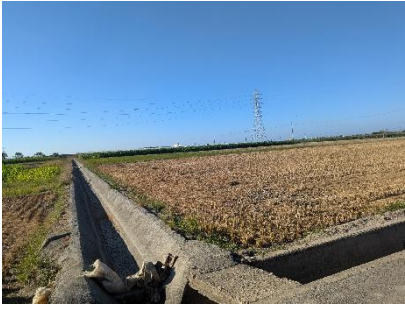
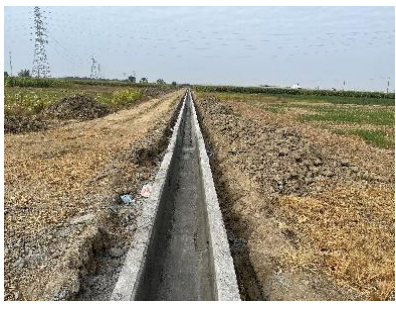
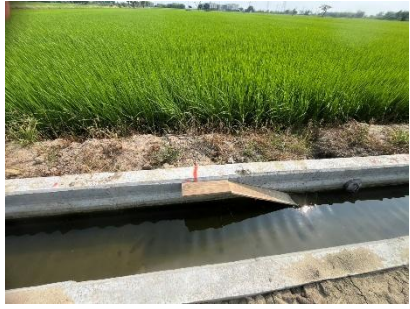
此案以迴避春夏季施作最佳，配合周邊農耕期程，於7-8月施作，並將工期縮短為至1個月內。工程施作迴避晨昏施作及夜間施作，以降低對野生動物活動之干擾。施工期間無廢棄物掉入附近渠道與埤塘。限縮施工便道以農路為主，若需要進入農田內則縮減至以一台機具農通過之空間以減少棲地破壞，並有以土丘區隔工區與周邊環境，避免人員誤闖。渠道更新完成後建設生態爬坡，以減少三面光垂直渠壁造成附近動物困溝之問題。

<p style="text-align: center;">施工前</p> <p>日期：114年7月18日 位置：西長短樹小給一之二 說明：渠道設施老舊修繕，更新會將內面內面工改為三面光渠道，可能造成動物落溝問題。</p>	<p style="text-align: center;">竣工</p> <p>日期：114年8月22日 位置：西長短樹小給一之二 說明：施工期間渠道工程主體完成，但生態爬坡並未設置，施工時工人協助巡視渠道有無動物困溝。</p>	<p style="text-align: center;">竣工後</p> <p>日期：115年4月15日 位置：西長短樹小給一之二 說明：生態爬坡設立每100公尺一處，渠道斜度約為30度，提供落溝生物逃脫的可能性。</p>

工程嚴格落實廢料、廢棄物不落入渠道中。工程範圍無其他工程衍生之生態環境狀況。相關改善建議部分請監造及營造確實移除施工之物品，如分隔工區之警示帶。硬體措施部分（如生態爬坡），後續木板爬坡可能會有材質壽命問題，建議1~2年進行更換，以維持生態效益。
