114-115 年度農田水利署嘉南管理處
生態檢核作業委託服務

牛稠底小給三之八等 12 線改善工程
生態檢核自評表-維護管理階段

主辦機關：農田水利署嘉南管理處

生態團隊：財團法人台灣水資源與農業研究院

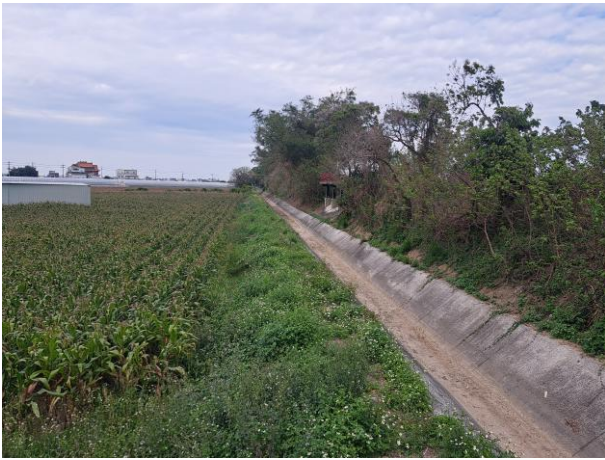
時間：114 年 3 月 19 日
說明：牛稠底小給 3-8

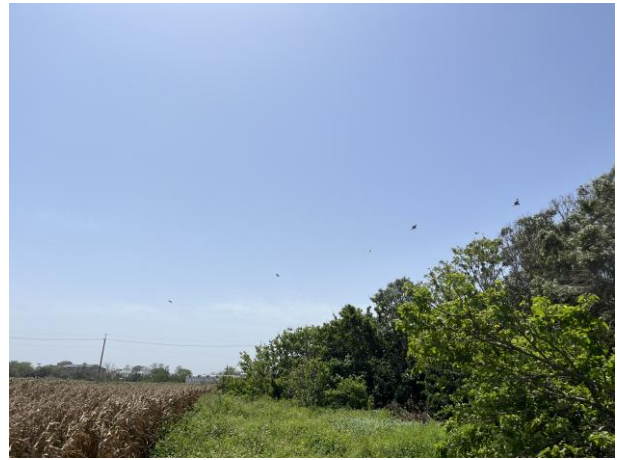
時間：114 年 4 月 15 日
說明：後東港小給 1-2

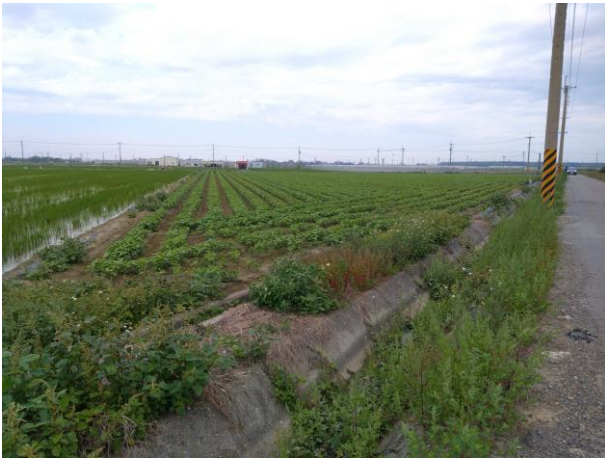
時間：114 年 3 月 19 日
說明：考試潭小給 1

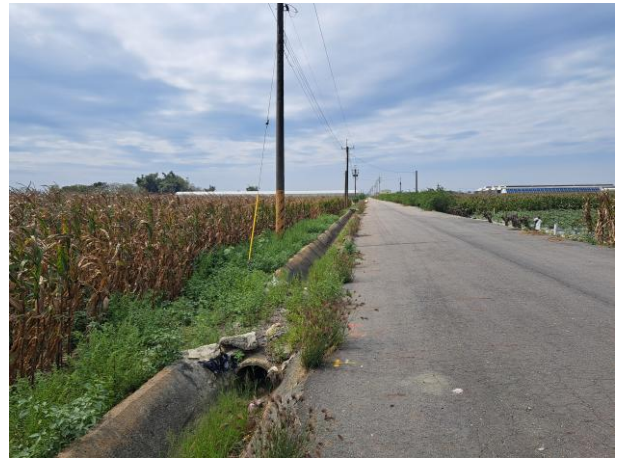
時間：114 年 3 月 19 日
說明：溪洲小給 1

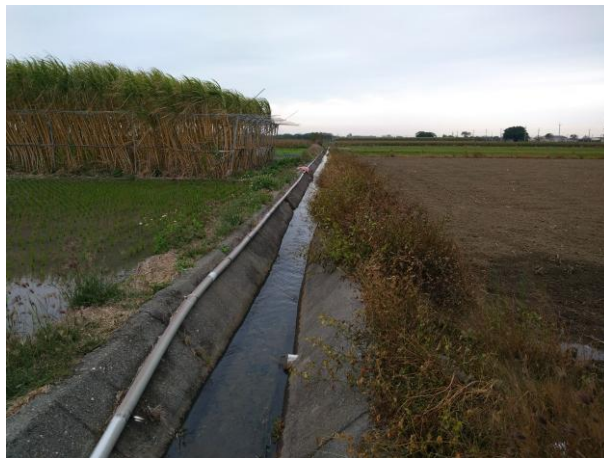
時間：114 年 3 月 18 日
說明：北大糠榔小給 2-1

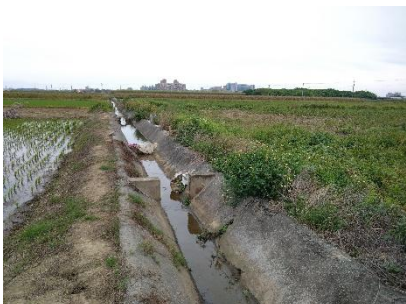
<p>施工前</p> <p>日期：114 年 3 月 18 日 位置：牛稠底小給 3-8 說明：渠道沿線草植與灌木密集，有眾多鳥類棲息，濱溪帶側須注意機具誤對喬灌木進行破壞。</p>	<p>竣工</p> <p>日期：114 年 9 月 18 日 位置：牛稠底小給 3-8 說明：竣工時有渠道沿線區域靠農田側已整地，雖無植物生長但仍有鳥類飛越，濱溪側植物並無干擾。</p>	<p>竣工後</p> <p>日期：115 年 4 月 15 日 位置：牛稠底小給 3-8 說明：完工後監測，施工影響位置受耕作影響較大，施工完後隨著新一輪的耕種回復施工前樣貌，田埂沿線之草植恢復施工前模樣。</p>

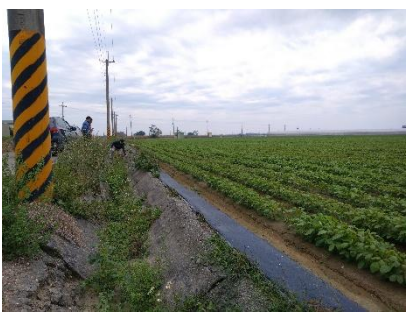
<p>施工前</p> <p>日期：114 年 3 月 18 日 位置：北大康椰小給 2-1 說明：施工前現勘渠道附近均為農</p>	<p>竣工</p> <p>日期：114 年 9 月 18 日 位置：北大康椰小給 2-1 說明：竣工時配合農民休耕整地期，</p>	<p>竣工後</p> <p>日期：115 年 4 月 15 日 位置：北大康椰小給 2-1 說明：施工完成後監測，渠道周</p>

<p>田，棲地樣貌會隨著耕作物種改變。棲地變化較大。</p>	<p>由於附近棲地均無植被，但附近農田仍有鳥類利用。</p>	<p>圍田埂植被生長良好，以達到施工前樣貌。</p>

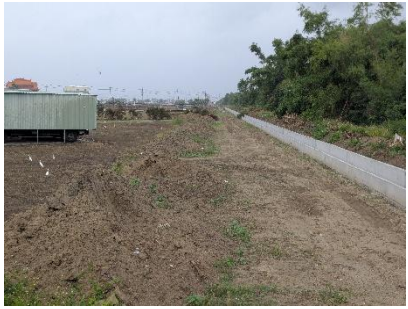
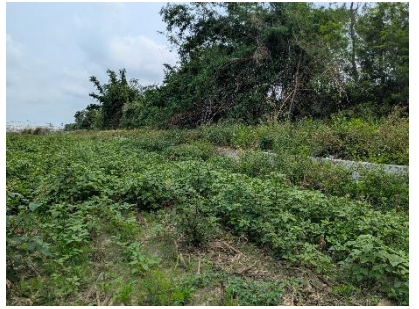
<p align="center">施工前</p> <p>日期：114年3月18日 位置：牛稠底小給3-8 說明：渠道設施老舊修繕，更新會將內面內面工改為三面光渠道，可能造成動物落溝問題。</p>	<p align="center">竣工</p> <p>日期：114年9月18日 位置：牛稠底小給3-8 說明：施工期間渠道工程主體完成，但生態爬坡並未設置，施工時工人協助巡視渠道有無動物困溝。</p>	<p align="center">竣工後</p> <p>日期：115年4月15日 位置：牛稠底小給3-8 說明：</p>

此案以迴避春夏季施作最佳，配合周邊農耕期程，於7-8月施作，並將工期縮短為至1個月內。工程施作迴避晨昏施作及夜間施作，以降低對野生動物活動之干擾。施工期間無廢棄物掉入附近渠道與埤塘。限縮施工便道以農路為主，若需要進入農田內則縮減至以一台機具農通過之空間以減少棲地破壞，並有以土丘區隔工區與周邊環境，避免人員誤闖。渠道更新完成後建設生態爬坡，以減少三面光垂直渠壁造成附近動物困溝之問題。

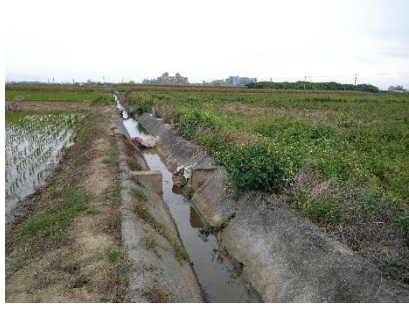
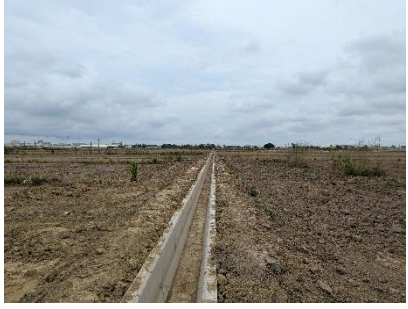
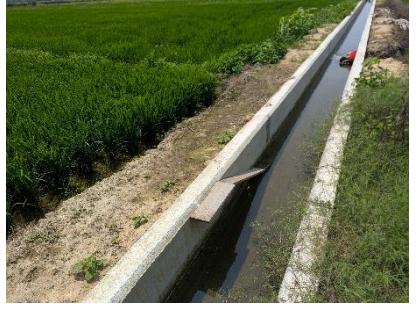
<p align="center">施工前</p> <p>日期：114年3月18日 位置：北大康椰小給2-1 說明：渠道設施老舊修繕，更新為三面光渠道，可能造成動物落溝問題。渠道沿線公墓段喬灌木茂密，應避免破壞及干擾。</p>	<p align="center">竣工</p> <p>日期：114年9月18日 位置：北大康椰小給2-1 說明：施工期間渠道工程特別留意公墓段喬灌木避免破壞，但生態爬坡並未設置，施工時工人協助巡視渠道有無動物困溝。</p>	<p align="center">竣工後</p> <p>日期：115年4月15日 位置：北大康椰小給2-1 說明：生態爬坡設立每100公尺一處，渠道斜度約為30度，提供落溝生物逃脫的可能性。</p>

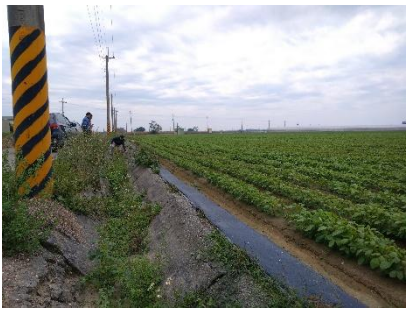
<p>施工前</p> <p>日期：114 年 3 月 18 日 位置：考試潭小給 1 說明：渠道設施老舊修繕，更新會將內面內面工改為三面光渠道，可能造成動物落溝問題。</p>	<p>竣工</p> <p>日期：114 年 9 月 22 日 位置：考試潭小給 1 說明：施工時配合農民休耕期程，棲地影響較小。</p>	<p>竣工後</p> <p>日期：115 年 4 月 15 日 位置：考試潭小給 1 說明：生態爬坡設立每 100 公尺一處，渠道斜度約為 30 度，提供落溝生物逃脫的可能性。</p>

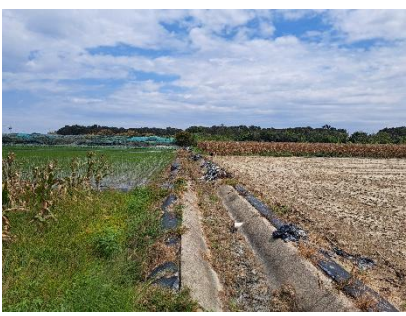
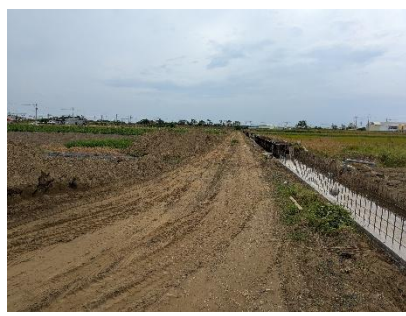
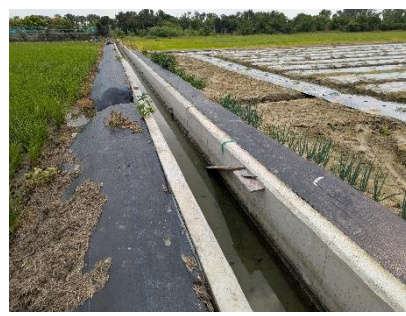
<p>施工前</p> <p>日期：114 年 3 月 18 日 位置：後東港小給 1-2 說明：渠道設施老舊修繕，更新會將內面內面工改為三面光渠道，可能造成動物落溝問題。</p>	<p>竣工</p> <p>日期：114 年 9 月 22 日 位置：後東港小給 1-2 說明：施工時配合農民休耕期程，棲地影響較小。渠道兩側草植有做部分保留。</p>	<p>竣工後</p> <p>日期：115 年 4 月 15 日 位置：後東港小給 1-2 說明：生態爬坡設立每 100 公尺一處，渠道斜度約為 30 度，提供落溝生物逃脫的可能性。</p>

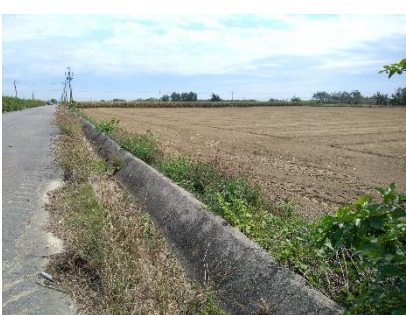
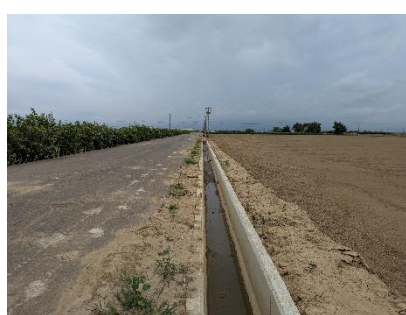
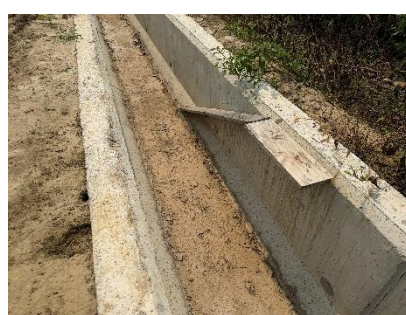
<p>施工前</p> <p>日期：114 年 3 月 18 日 位置：溪州小給 1 說明：渠道設施老舊修繕，更新會將內面內面工改為三面光渠道，可能造成動物落溝問題。</p>	<p>竣工</p> <p>日期：114 年 9 月 22 日 位置：溪州小給 1 說明：施工時配合農民休耕期程，棲地影響較小。渠道兩側草植有做部分保留。</p>	<p>竣工後</p> <p>日期：115 年 4 月 15 日 位置：溪州小給 1 說明：生態爬坡設立每 100 公尺一處，渠道斜度約為 30 度，提供落溝生物逃脫的可能性。</p>
