114-115 年度農田水利署嘉南管理處  
生態檢核作業委託服務

頂秀祐三輪小給三之一等 8 線改善工程

農田水利署工程生態檢核自評表  
規劃設計階段

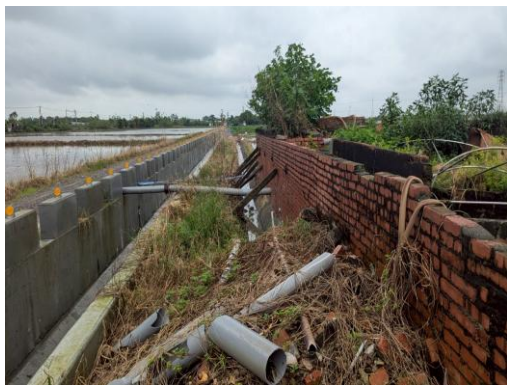
時間：114 年 8 月 11 日 說明：頂秀祐三輪小給三之一

| <b>棲地現況說明：</b> 本工區涵蓋裸露地、農田等棲地環境。裸露地沒有植物生長或未鋪設柏油、水泥等鋪面的砂石地表，雖然可利用資源較少，但適合陸棲行爬蟲類獲取太陽能，也有鳥類將裸露地作為視野廣闊之停憩空間；農地主要種植為水稻，植物相較單調且垂直分層少，但也提供躲避與良好覓食環境，許多關注鳥類會利用。但因農田為人為環境變化較大，動物行為模式易受耕作方式影響。 | | | |

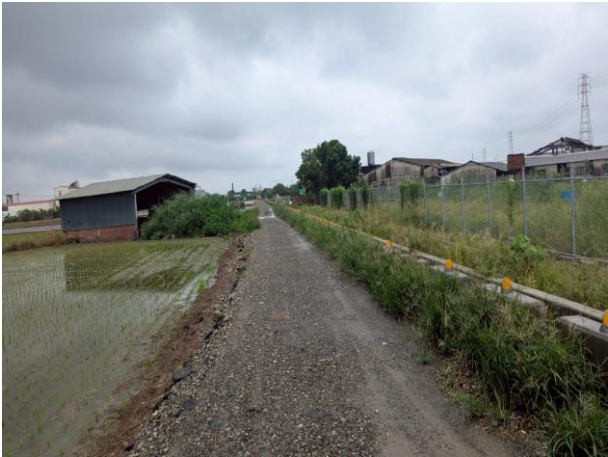
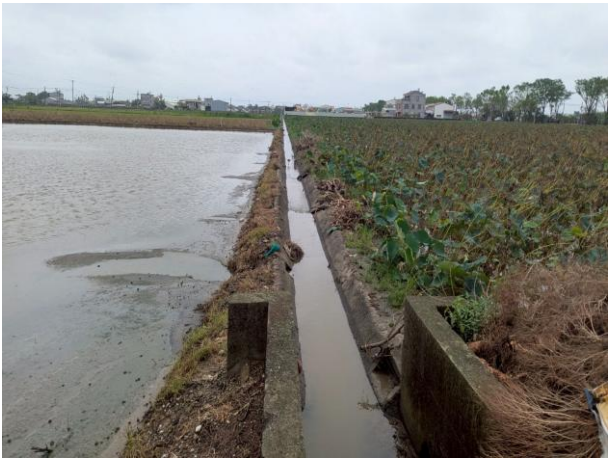
| D-3 現勘調查紀錄表 | | | 填寫單位 | |
|---|---|---|---|--|
| <p>1. 棲地現況描述：</p> <p>(記錄工程影響範圍內水陸域生態或棲地環境現況)</p> <p>頂秀祐三輪小給三之一：</p> <p>渠道起點處開始沿線右側為農家，左側鄰近馬路，接近渠道中點至迄點左右兩側緊鄰農田，耕作期程為三年二做主要作物為水稻。</p> <p>土溝三輪小給一：</p> <p>渠道長度約 500 公尺，沿線兩側皆為農地與部分農家，耕作期程為三年二做主要作物為水稻與蓮花。</p> | | <p>日期：114 年 8 月 11 日 位置：頂秀祐三輪小給三之一</p> <p>日期：114 年 8 月 11 日 位置：土溝三輪小給一</p> | | |

(一)本案工程周邊多為水田環境，是爬蟲類及鳥禽類高度利用之環境，建議應以警示帶明確劃設施作範圍，避免過度干擾到原定工區以外的環境。

(二)工程施作期間機具噪音對周邊環境影響，建議避開晨昏時段，減低對鳥類的擾動。。

(三)因周遭關注物種(彩鷸等)幼雛有落溝之可能，建議後續確認工區是否有動物掉落受困情形，並評估在不影響通水功能下，補充動物逃生通道(如動物爬坡)，提供生物不慎掉落後的逃生機會。

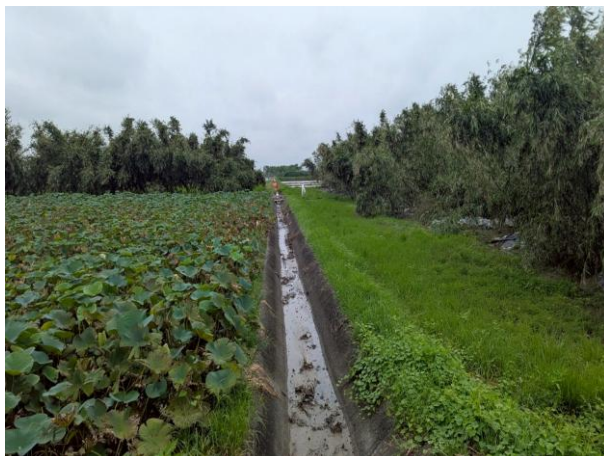
日期：114 年 8 月 11 日 位置：土溝二輪小給四

土溝二輪小給四：

渠道長度 400 公尺，起點處兩側以竹林為主，沿線開始皆為水稻田與蓮花田，渠道末端鄰近林初埤步道。

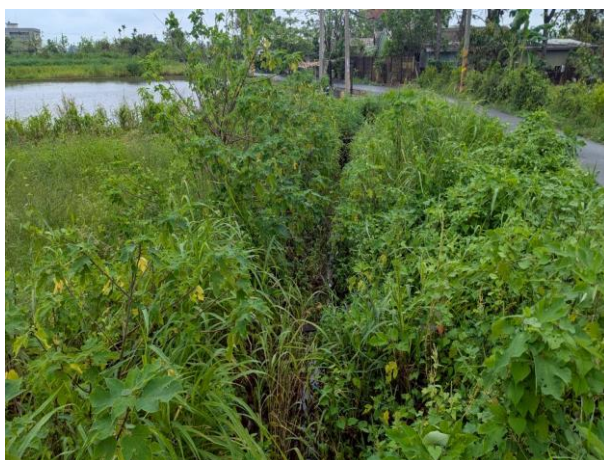
日期：114 年 8 月 11 日 位置：詔安厝四輪小排四之五

詔安厝四輪小排四之五：

渠道長度約 300 公尺，起點處前 100 公尺左側為農田，又側為次生林，環境較為豐富，而後沿線兩側皆以住家為主，人為干擾較大。

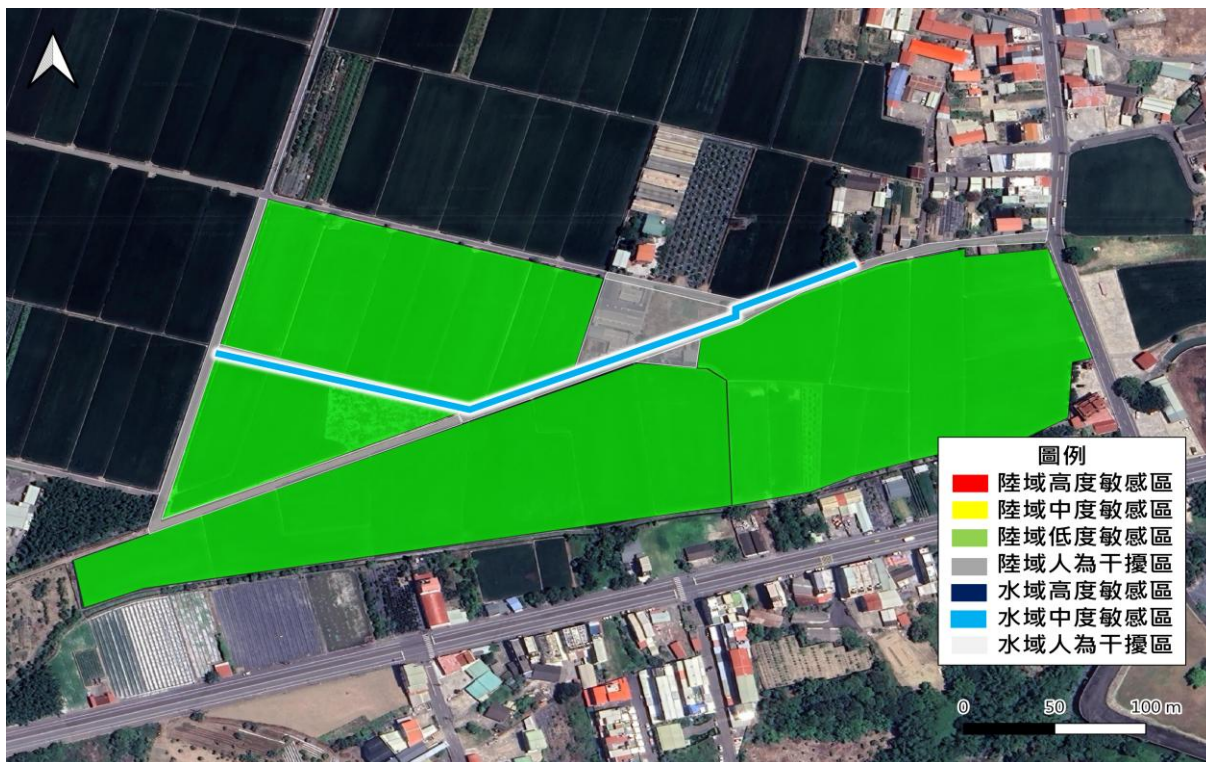
1. 生態關注區域圖：頂秀祐三輪小給三之一

| 生態議題或生態保全對象 | 生態影響預測 | 生態保育對策 |
|---|---|---|
| 彩鷸 | 1. 掉落圳路，被困風險提高<br>2. 棲地為各種類型的濕地，鄰近水堤坵塊<br>3. 屬於留鳥(4月至隔年10月為生殖季) | 迴避：確立保全對象之棲地，並明確劃設保留範圍，保留工區及周圍原有樹種及植被，避開繁殖季施工，避免擾動工區以外環境，保留田梗矮草叢。<br>縮小：工程限縮施作範圍，減少工區周遭環境擾動，縮短工期日數，減少棲地的擾動。 |

| 彩鷸 | <ol style="list-style-type: none"> <li>1. 掉落圳路，被困風險提高</li> <li>2. 棲地為各種類型的濕地，鄰近水堤坵塊</li> <li>3. 屬於留鳥(4月至隔年10月為生殖季)</li> </ol> | 減輕：設置生態爬坡等生物逃脫通道，避免晨昏及夜間施工，清除廢棄石塊、砂土及環境周圍的垃圾，施工便道應考量關注物種及棲地保護，降低施工噪音。 |
