農業部農田水利署工程生態檢核自評表-架構

生態檢核-總表		<input type="checkbox"/> 第一級生態檢核 <input checked="" type="checkbox"/> 第二級生態檢核		填寫單位
工程基本資料	工程/計畫名稱	白沙屯小給一之三等5線改善工程		主辦機關 農田水利署嘉南管理處
	設計單位	農田水利署嘉南管理處新營分處		
	工程預計期程	民國 114 年 10 月 1 日~民國 114 年 4 月 1 日		監造單位 農田水利署嘉南管理處新營分處
	基地位置	地點：台南市後壁區		工程預算/經費(千元) 11,800
	工程目的	水利設施系統強化。		
	工程類型	<input checked="" type="checkbox"/> 灌溉圳路 <input checked="" type="checkbox"/> 農田排水 <input type="checkbox"/> 水利設施 <input type="checkbox"/> 其他_____		
工程概要	白沙屯小給一之三：給水路長度 409 公尺，寬及高各 0.6 公尺。 TWD97 起點座標 X：180193, Y：2585612 白沙屯小給二之二十三：給水路長度 331 公尺，寬及高各 0.6 公尺。 TWD97 起點座標 X：180681, Y：2586168 南後壁小給二之二：給水路長度 434 公尺，寬及高各 0.6 公尺。 TWD97 起點座標 X：186306, Y：2585215 北後壁中排二：排水路長度 387 公尺，寬及高各 1.0 公尺。 TWD97 起點座標 X：185774, Y：2585569			
預期效益				
階段	項目	評估內容	檢核事項	附表
核定階段	專業參與	生態背景人員	是否有生態背景人員參與，協助蒐集調查生態資料、評估生態衝擊、擬定生態保育原則？ <input checked="" type="checkbox"/> 是 <input type="checkbox"/> 否	P-1
	生態資料蒐集調查	地理位置	區位： <input type="checkbox"/> 生態敏感區 <input checked="" type="checkbox"/> 非生態敏感區 (生態敏感區包含國家公園、野生動物重要棲息環境、野生動物保護區、森林及森林保護區、國際及國家級重要濕地、自然保留區、自然保護區、海岸保護區、水庫蓄水範圍、IBA 重要鳥類棲息地及其他經認定生態資源豐富或具有生態課題之地理區域。)	P-2

D-1 團隊名單			填寫單位		
			主辦生態團隊		
工程名稱	白沙屯小給一之三等5線改善工程		填表日期	115年1月20日	
填表人員 (單位/職稱)	周昊正(財團法人台灣水資源與農業 研究院/研究專

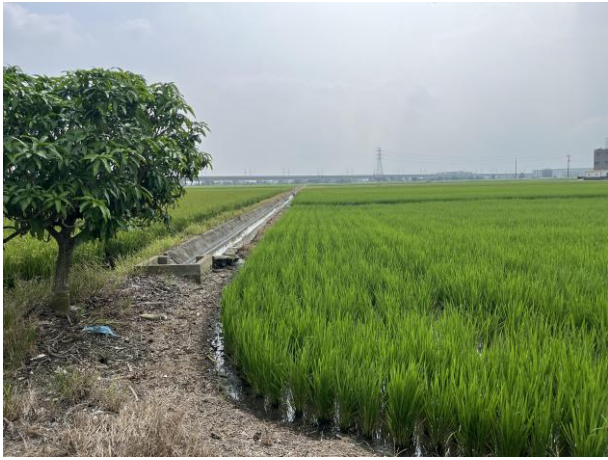
<p>日期：114 年 10 月 1 日 位置：白沙屯小給一之三</p>

D-3 現勘調查紀錄表			填寫單位
			設計單位
現勘日期	114 年 1 月 14 日	填表人/ 生態團隊	
現勘地點 (坐標 TWD97)	(白沙屯-01) TWD97 起點座標 X : 180193, Y : 2585612 (白沙屯-02) TWD97 起點座標 X : 180681, Y : 2586168 (白沙屯-03) TWD97 起點座標 X : 186306, Y : 2585215 (白沙屯-04) TWD97 起點座標 X : 185774, Y : 2585569	工程名稱	白沙屯小給一之三等 5 線改善工程
現場勘查概述		照片及說明(棲地/物種等照片)	
<p>1. 棲地現況描述：</p> <p>(記錄工程影響範圍內水陸域生態或棲地環境現況)</p> <p>白沙屯小給一之三：</p> <p>渠道兩側均為水稻田，種植模式為二期作，供水期間為 1 月到 5 月、7 月至 10 月，全年超過 2/3 渠道有水，作為水鳥棲息覓食地較穩定，附近有發現彩鷓鴣等鳥類活動，須注意離鳥類落溝。</p>

(一)本案工程周邊為農田環境，因為季節棲地變化較大，但對於是鳥類與兩棲爬蟲類是高適度利用之環境，建議應保留渠道旁的草澤、竹林與大型喬灌木，並以警示帶明確劃設施作範圍，避免過度干擾到原定工區以外的環境。

(二)工程施作期間機具噪音對周邊環境影響，建議避開晨昏時段，減低對鳥類的擾動。

(三)因周遭關注物種(彩鵲)幼雛有落溝之可能，建議後續確認工區是否有動物掉落受困情形，並評估在不影響通水功能下，補充動物逃生通道(如:生態爬坡)，提供生物不慎掉落後的逃生機會。

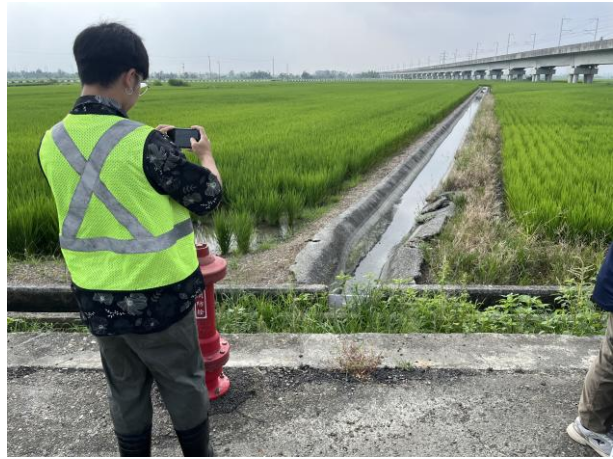
日期：114年10月1日
位置：白沙屯小給二之二十三

渠道兩側均為水稻田，附近坐落高鐵高架鐵路，噪音影響較大，周圍稻田種植模式為二期作，供水期間為1月到5月、7月至10月，全年超過2/3渠道有水，作為水鳥棲息覓食地較穩定，附近有發現彩鷓鴣等鳥類活動，須注意離鳥類落溝。

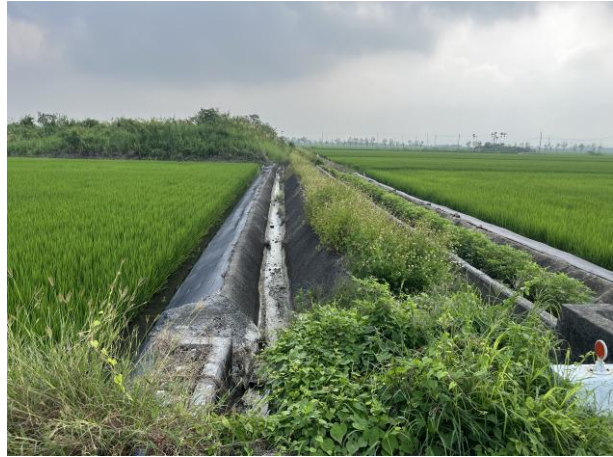
日期：114年10月1日
位置：南後壁小給二之二

渠道周圍以水稻田為主，渠道起點左側有一小土丘，周圍稻田種植模式為二期作，供水期間為1月到5月、7月至10月，全年超過2/3渠道有水，斷水期種植以旱田作物為主，土丘上植物芒草、銀合歡為主，是附近兩棲爬蟲與鳥類的優良藏匿點，附近有發現彩鷓鴣等鳥類活動，須注意離鳥類落溝議題。

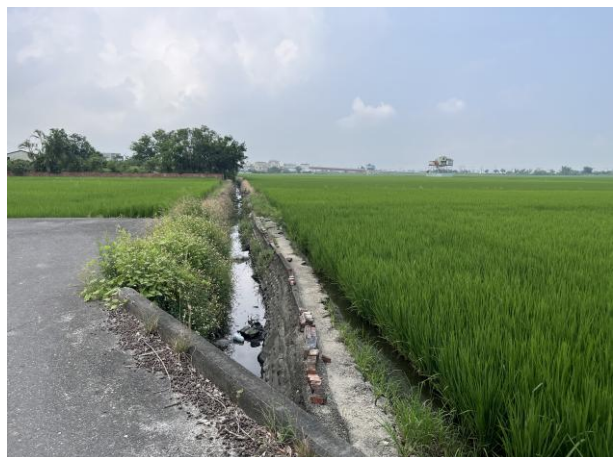
日期：114年10月1日
位置：北後壁中排二

渠道周圍以水稻田為主，渠道距離人為活動區域較近，周圍稻田種植模式為二期作，供水期間為1月到5月、7月至10月，全年超過2/3渠道有水，斷水期種植以旱田作物為主，附近有發現彩鷓鴣等鳥類活動，須注意離鳥類落溝議題。

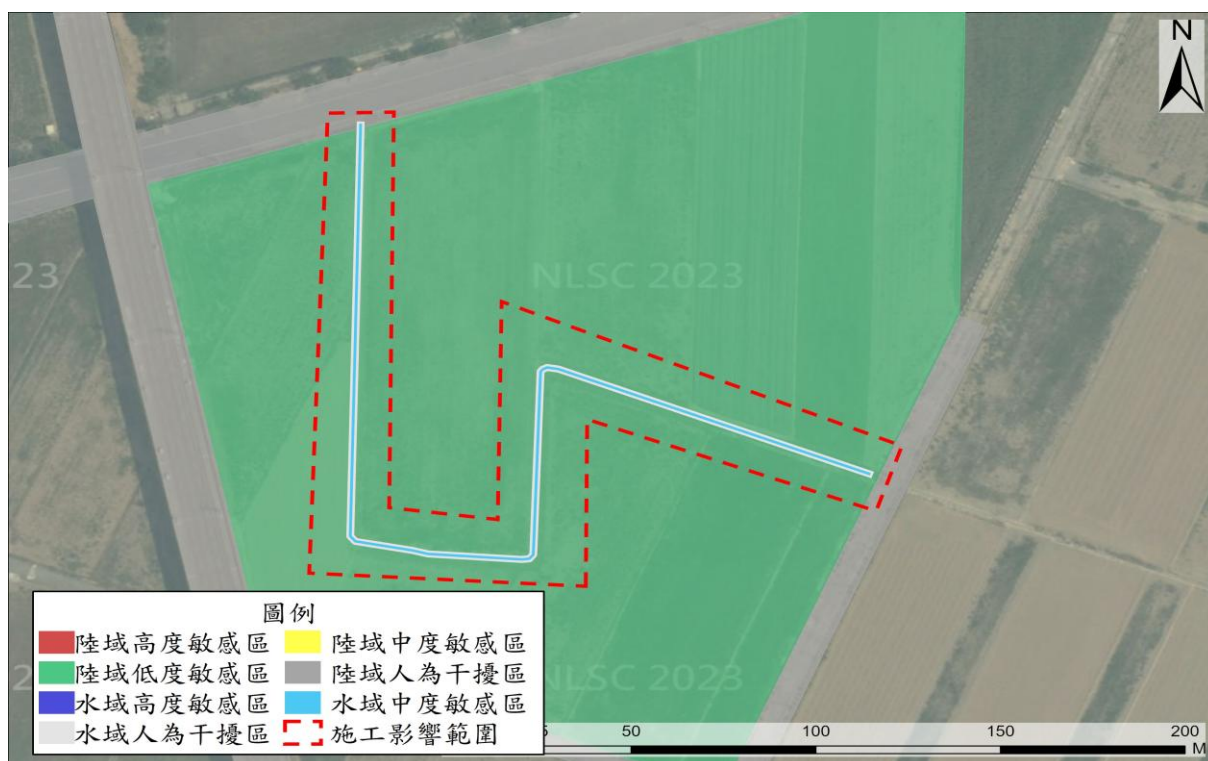
位置：白沙屯小給二之二十三

生態議題或生態保全對象	生態影響預測	生態保育對策
燕鴿、環頸雉	<ol style="list-style-type: none"> 棲息於平原旱地及農地(環頸雉) 掉落圳路，被困風險提高 路殺 	<p>迴避：避開繁殖季施工，避免擾動工區以外環境，確立保全對象之棲地，並明確劃設保留範圍，保留施工區域附近之旱田及草生地(環頸雉、燕鴿)。</p> <p>縮小：工程限縮施作範圍，減少工區周遭環境擾動，縮短工期日數，減少棲地的擾動。</p> <p>減輕：設置生態爬坡等生物逃脫通道，避免晨昏及夜間施工，清除廢棄石塊、砂土及環境周圍的垃圾，施工便道應考量關注物種及棲地保護，降低施工噪音，搭建臨時生物通道，工料就地取材，材料自然化。</p>

<p>彩鹼</p>	<ol style="list-style-type: none"> 1. 掉落圳路，被困風險提高 2. 棲地為各種類型的濕地，鄰近水堤坵塊 3. 屬於冬候鳥(9月至隔年4月) 4. 棲地為高草叢荒地、水稻田和多水草的溝渠 5. 屬於留鳥(4月至隔年10月為生殖季) 	<p>迴避：避開繁殖季施工，避免擾動工區以外環境，保留工區及周圍原有樹種及植被，確立保全對象之棲地，並明確劃設保留範圍，保留田梗矮草叢。</p> <p>縮小：工程限縮施作範圍，減少工區周遭環境擾動，縮短工期日數，減少棲地的擾動。</p> <p>減輕：設置生態爬坡等生物逃脫通道，避免晨昏及夜間施工，清除廢棄石塊、砂土及環境周圍的垃圾，施工便道應考量關注物種及棲地保護，降低施工噪音，搭建臨時生物通道，工料就地取材，材料自然化。</p> <p>補償：補植相關植被，由自然回復力重建環境狀態，營造合適之棲地條件。</p>	
-----------	--	--	--
