農業部農田水利署工程生態檢核自評表-架構

| | 工程/計畫名稱 | 鐵線小給三等6線改善工程 | | 主辦機關 | 農業部農田水利署嘉南管理處 |
| 階段 | 工程概要 | 鐵線小給三：矩形溝 353.0 公尺；鐵線小給三之十：矩形溝 355.5 公尺<br>東豐小給三之十七：矩形溝 342.5 公尺 | | | |

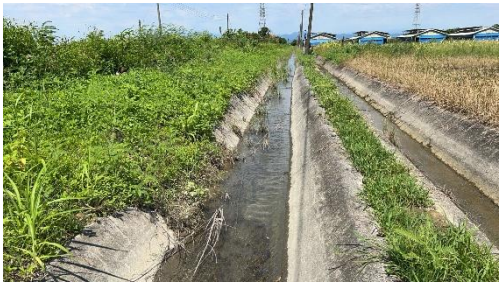
| 工程生態檢核基本資料表 | | | | <input type="checkbox"/> 第一級生態檢核<br><input checked="" type="checkbox"/> 第二級生態檢核 | | 填寫單位 | |
|---|---|---|---|---|---|---|---|
| <b>棲地現況說明：</b><br>鐵線小給三及鐵線小給三之十為同一工區，右岸併行埤頭港分線，左岸則為農田環境，種植作物為水稻作物；<br>東豐小給三之十七左側為農田，種植作物為水稻，右側則為農路。 | | | | | | | |

| <p>時間：114 年 07 月 02 日<br/>說明：鐵線小給三現況</p> | <p>時間：114 年 07 月 02 日<br/>說明：鐵線小給三之十現況</p> |

| 勘 查 意 見 | <p>備註：</p> <p>建議迴避春夏及繁殖季節施工、限縮施工便道範圍及施作時段限縮至 08:00-日落前 1 小時以及設置生態爬坡道。</p> | | |

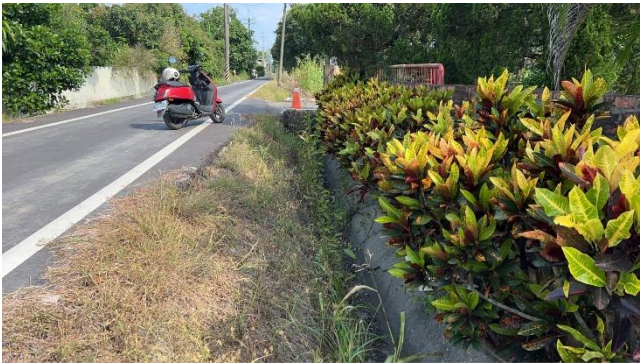
| <p>時間：114 年 07 月 02 日<br/>說明：東豐小給三之十七現況</p> | <p>時間：<br/>說明：</p> |

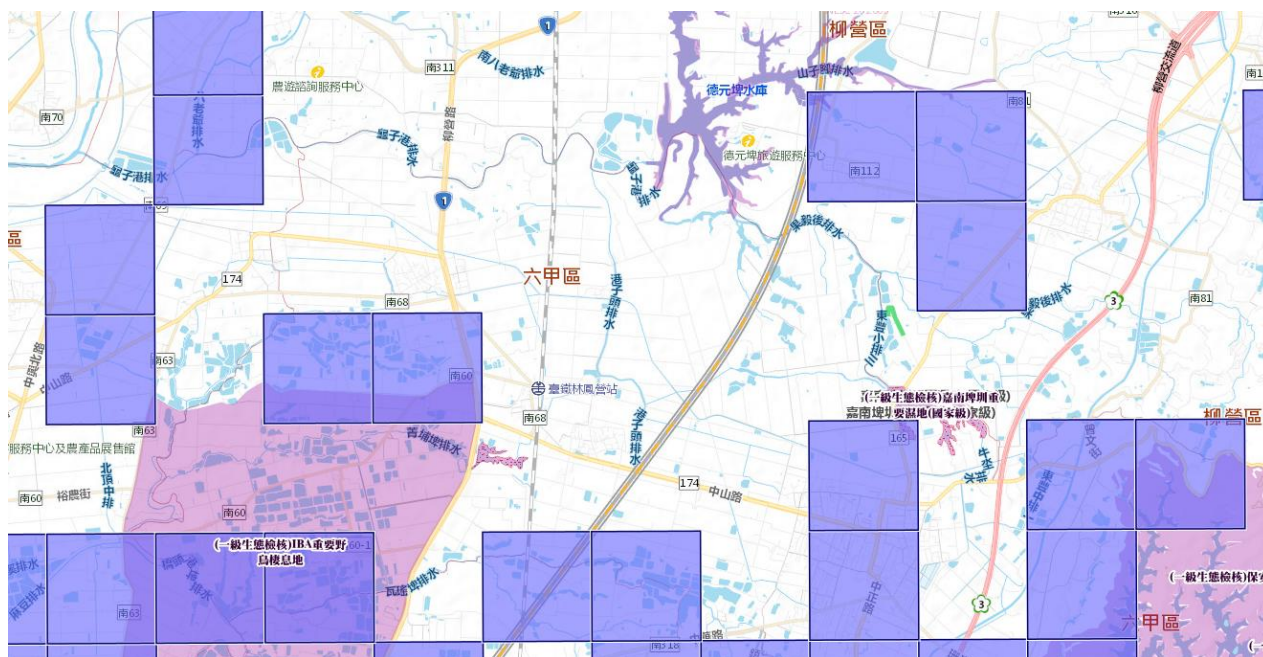
(生態敏感區套疊結果)

☒ 是，生態敏感區套疊結果說明：工程位置非位處於生態敏感區

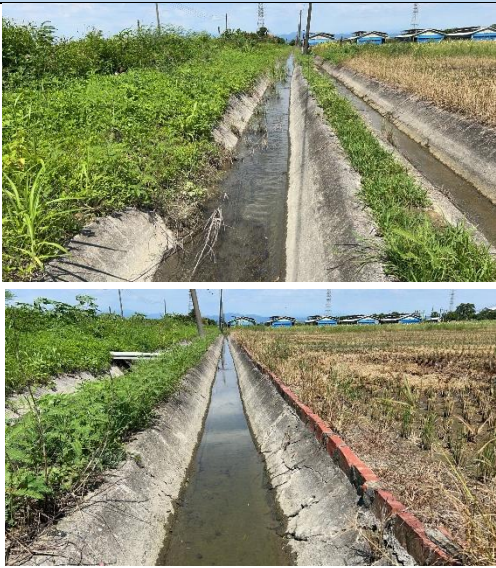
| P-3 現勘紀錄表 | | | 填寫單位 |
|---|---|---|---|
| <p>1. 生態現況描述：</p> <p>(記錄工程影響範圍內水陸域生態或棲地環境現況)</p> <p>鐵線小給三及鐵線小給三之十為同一工區，右岸併行埤頭港分線，左岸則為農田環境，種植作物為水稻作物</p> | | | |
| <p>2. 分析工程對生態環境之影響(潛在生態議題)：</p> <p>原有梯形坡面工改善為矩形溝，當動物受困不易逃脫</p> | | | |

| P-3 現勘紀錄表 | | | 填寫單位 |
|---|---|---|---|
| <p>3. 現勘結果與建議：</p> <p>建議迴避春夏及繁殖季節施工、限縮施工便道範圍及施作時段限縮至08:00-日落前1小時以及設置生態爬坡道。</p> | | | |

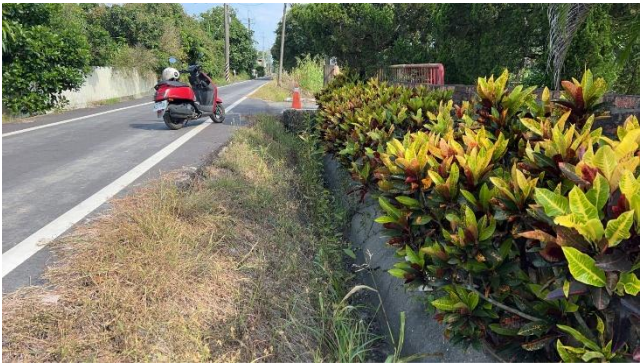
| P-3 現勘紀錄表 | | | 填寫單位 |
|---|---|---|---|
| <p>1. 生態現況描述：</p> <p>(記錄工程影響範圍內水陸域生態或棲地環境現況)</p> <p>東豐小給三之十七左側為農田，種植作物為水稻，右側則為農路。</p> | | | |
| <p>2. 分析工程對生態環境之影響(潛在生態議題)：</p> <p>原有坡面工改善為矩形溝，當動物受困不易逃脫</p> | | | |

| P-3 現勘紀錄表 | | | 填寫單位 |
|---|---|---|---|
| <p>3. 現勘結果與建議：</p> <p>建議迴避春夏及繁殖季節施工、限縮施工便道範圍及施作時段限縮至08:00-日落前1小時以及設置生態爬坡道。</p> | | | |
