農業部農田水利署嘉南管理處  
崩埤支線等 3 線改善工程

規劃設計階段  
生態檢核報告書

執行單位：昕昌生態科研有限公司

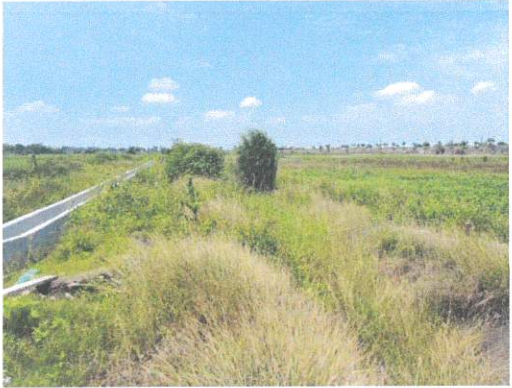
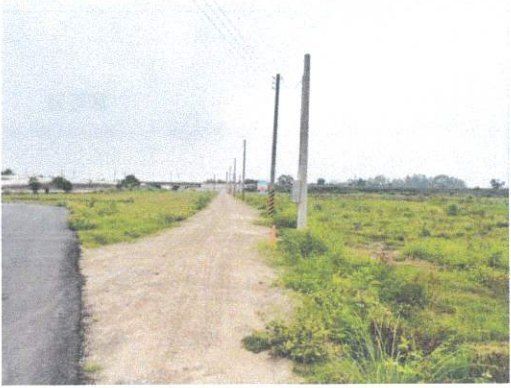
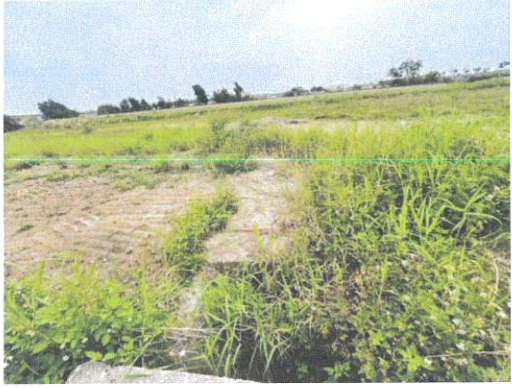
| <p>崩埤支線<br/>拍攝時間：115 年 5 月 8 日</p> | <p>東崩埤小給 1-1<br/>拍攝時間：115 年 4 月 16 日</p> |
| <p>東崩埤小給 2-1<br/>拍攝時間：115 年 4 月 16 日</p> | |

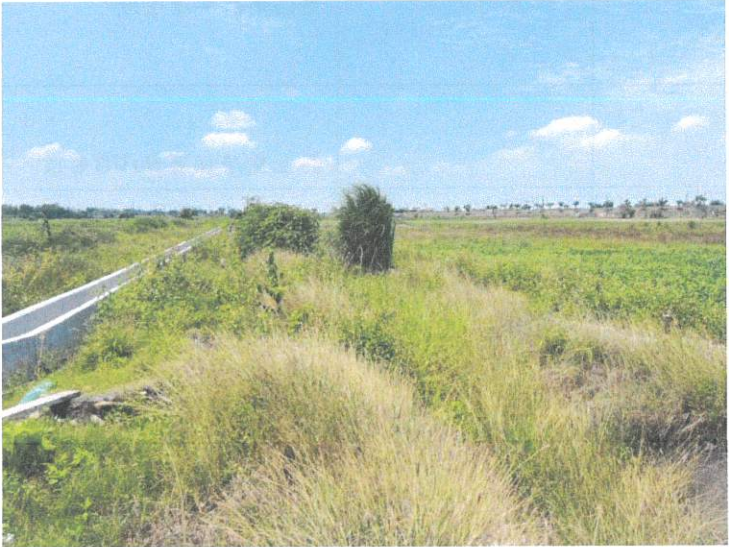
| D-3 現勘調查紀錄表 | | | 填寫單位 |
|---|---|---|---|
| <p>1. 棲地現況描述：</p> <p>(記錄工程影響範圍內水陸域生態或棲地環境現況)</p> <p>本案溝渠均緊鄰道路，農地呈現廢耕狀態，且有經機具重新整地痕跡。整地後多草本優勢植物演替。</p> <p>僅剩小面積區域種植水稻</p> | | <p>崩埤支線現況，周邊曾遭受人為擾動。</p> | |

| <p>4. 現勘結果與建議：</p> <p>預執行檢核之溝渠兩側多受廢耕且重新整地，屬於草本植物最為優勢的演替初期，然仍發現有環頸雉、燕鴿與黑頭文鳥等保育類鳥類在區域內活動。</p> <p>然溝渠無形中成為屏障，使動物往來農地不易，U型溝容易造成動物墜落後不易脫困，建議在現有溝渠中增設動物逃脫設施，以利動物使用。</p> | |

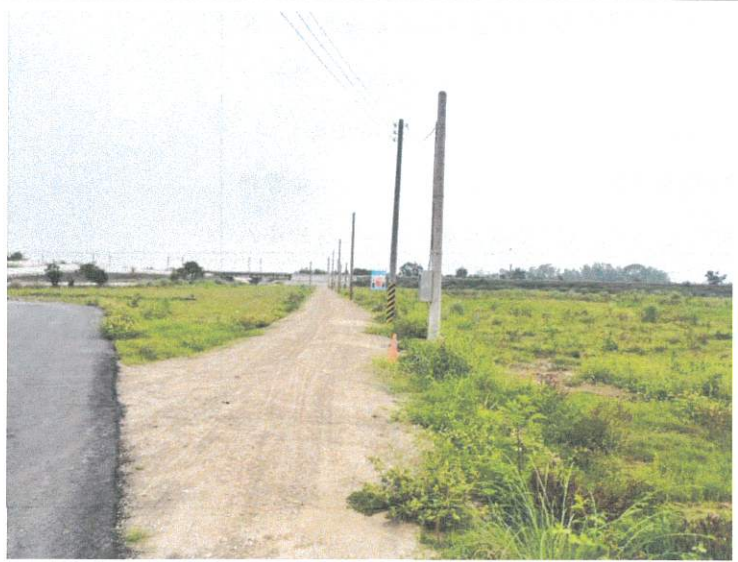
東崩埤小給 1-1 現況，農地有重新整地等人為擾動痕跡。

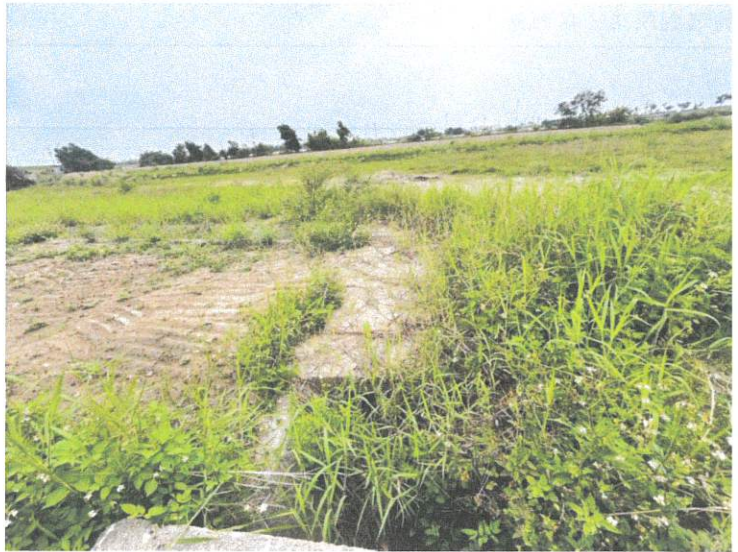
東崩埤小給 2-1 現況，舊式內面工 V 型溝。兩側有大面積人為擾動狀況。

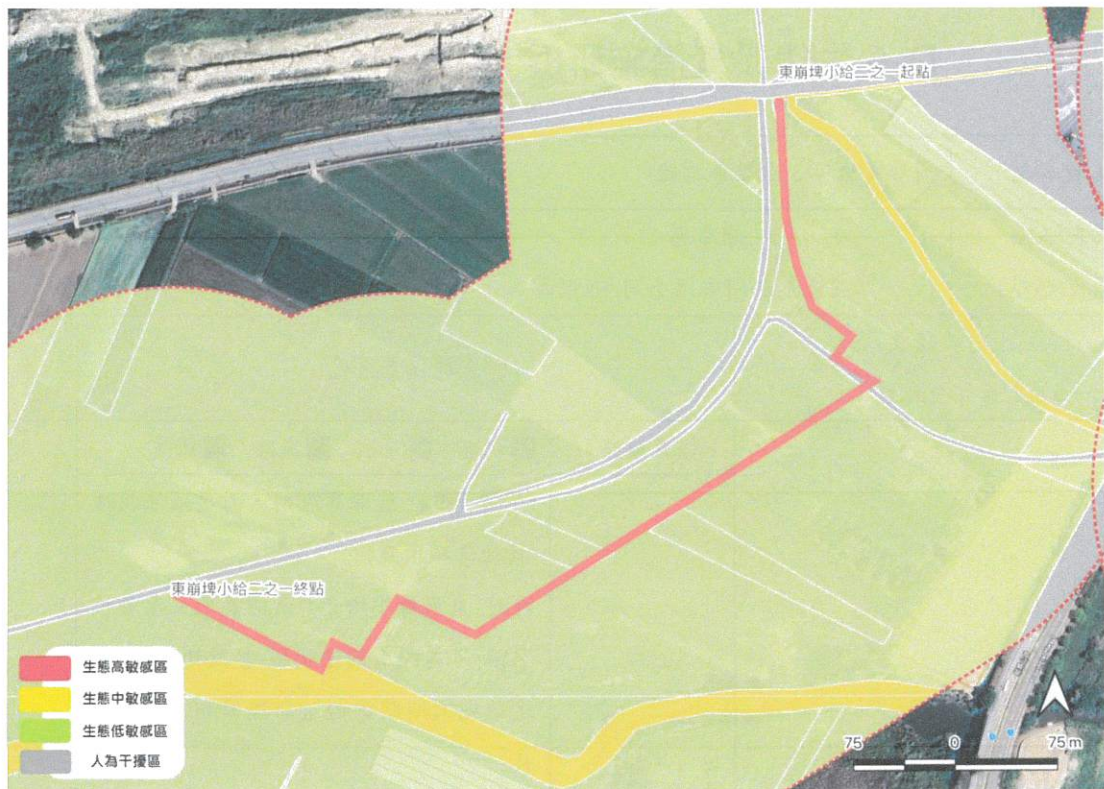
1. 生態關注區域圖：

經圖層套疊、線上資料庫、文獻搜集及專家民眾參與現勘等結果，依據現場環境及生態現況繪製關注區域圖，本案各線周邊均為密集農事操作之農田，經生態團隊評估均屬於生態低敏感區，且有多線緊鄰道路、廠房及民宅建築物等人為擾動環境。

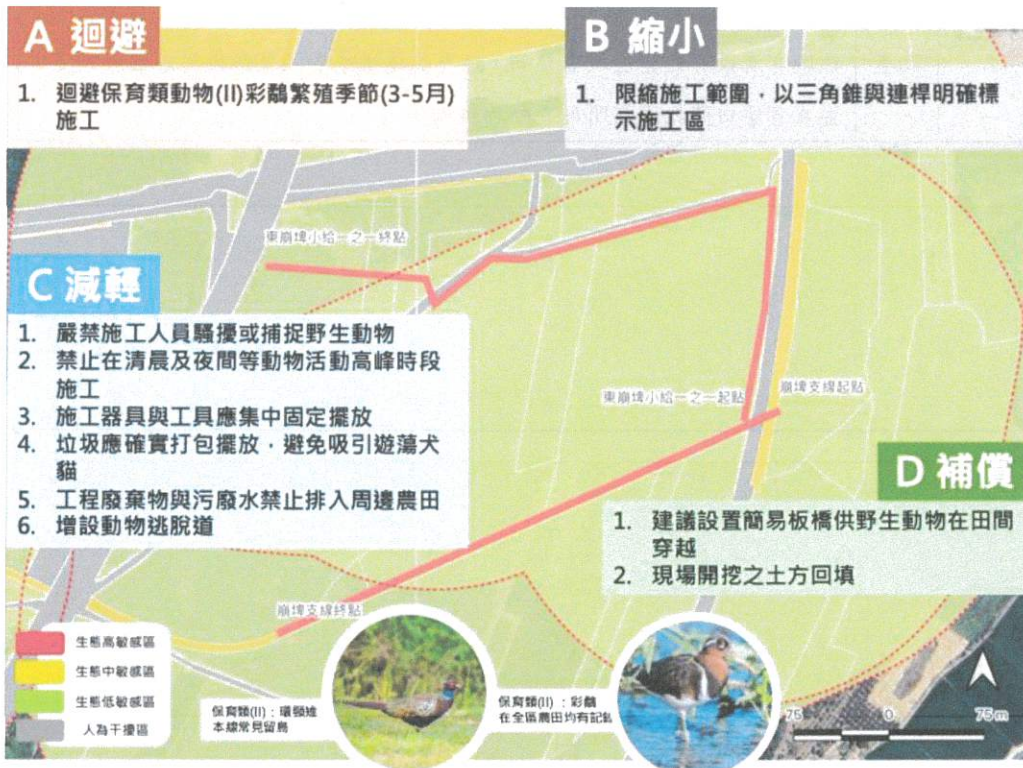
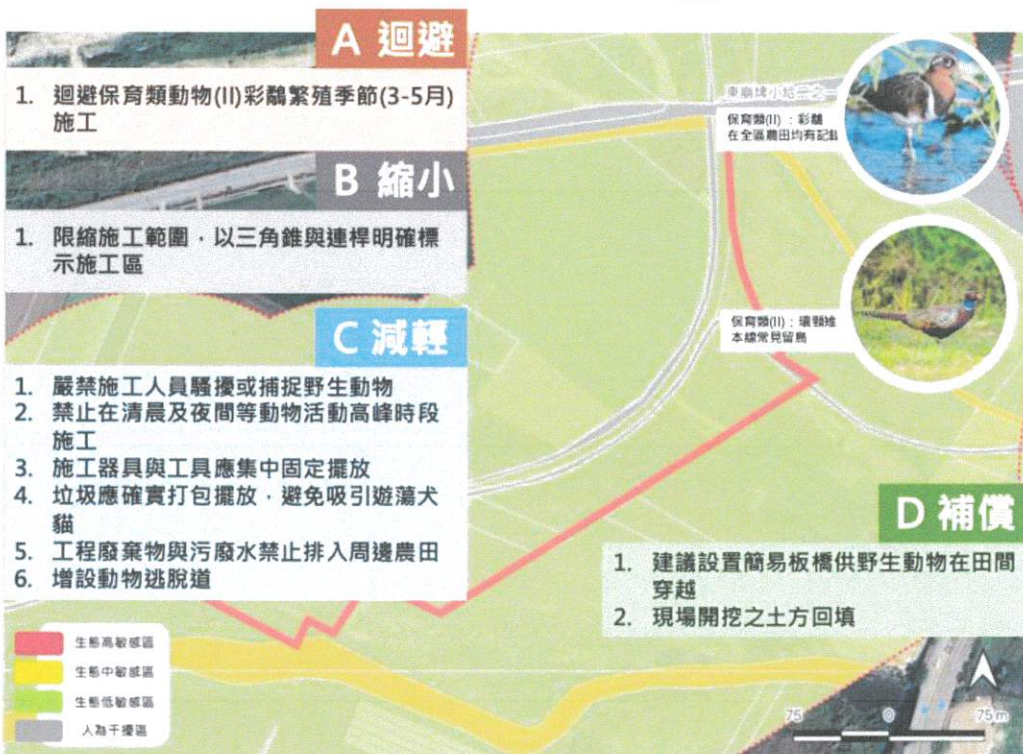
生態保育措施平面圖：

| | 2.保育原則 | (依據 P-5 生態保育原則，對應關注物種/棲地逐項填寫)<br><br>迴避：東崩埤小給 2-1 兩側農地主要種植水稻，可能吸引關注物種-彩鷸棲息繁殖。建議施工期間需迴避彩鷸繁殖季節 3-5 月<br><br>縮小：限制施工範圍，降低擾動<br><br>減輕：禁止清晨及黃昏等野生動物活動高峰期間施工<br>溝渠邊增設動物逃脫設施<br>嚴禁排放污廢水進入溝渠內，並維護工區整潔<br><br>補償：田間挖出的原土需回填；在貫穿田間之溝渠上設置友善動物板橋。 | |
| | 3.保育措施： | (說明保育措施納入設計圖說結果，包含作法、數量、尺寸、位置、時間等資訊，提供後續營造單位工程施作參考。)<br><br>1. 相關保育議題與原則應列入施工前教育宣導<br>2. 以警示帶、三角錐搭配連桿及警示燈等，明確規範施工操作範圍 | |

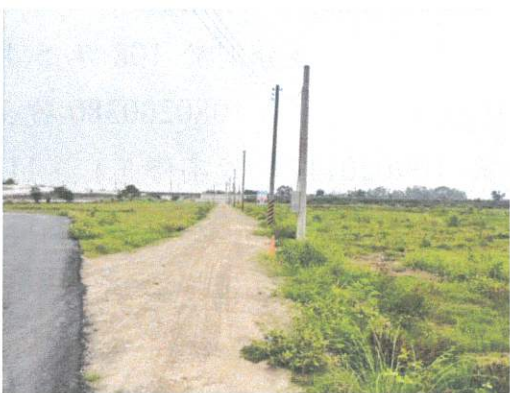
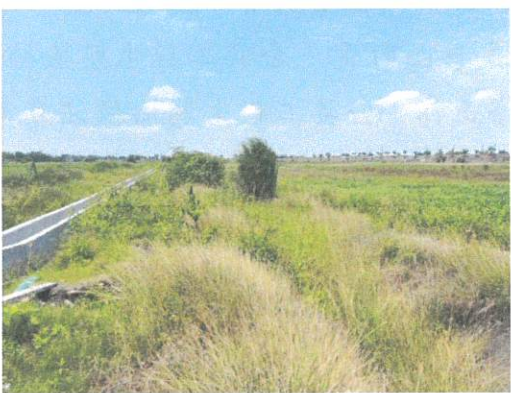
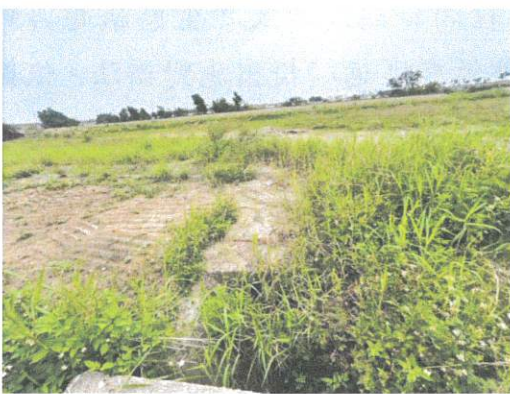
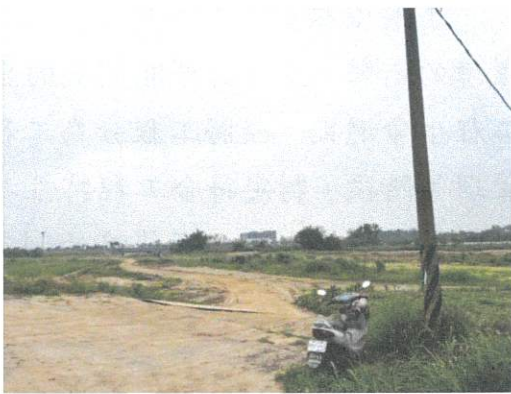
圖 1. 崩埤支線等 3 線各線現況。

所有溝渠周邊均為高度人為擾動之農田，其中東崩埤 1-1 和崩埤支線過往被風災溢堤掩埋，近期才重新整地。而東崩埤小給 2-1 周邊目前種植作物為水稻，且周邊另有其他工程正在進行中，干擾極高。

| 東崩埤小給 2-1<br>拍攝時間：115 年 5 月 11 日 | 東崩埤小給 2-1 周邊工程擾動影響大<br>拍攝時間：115 年 5 月 11 日 |

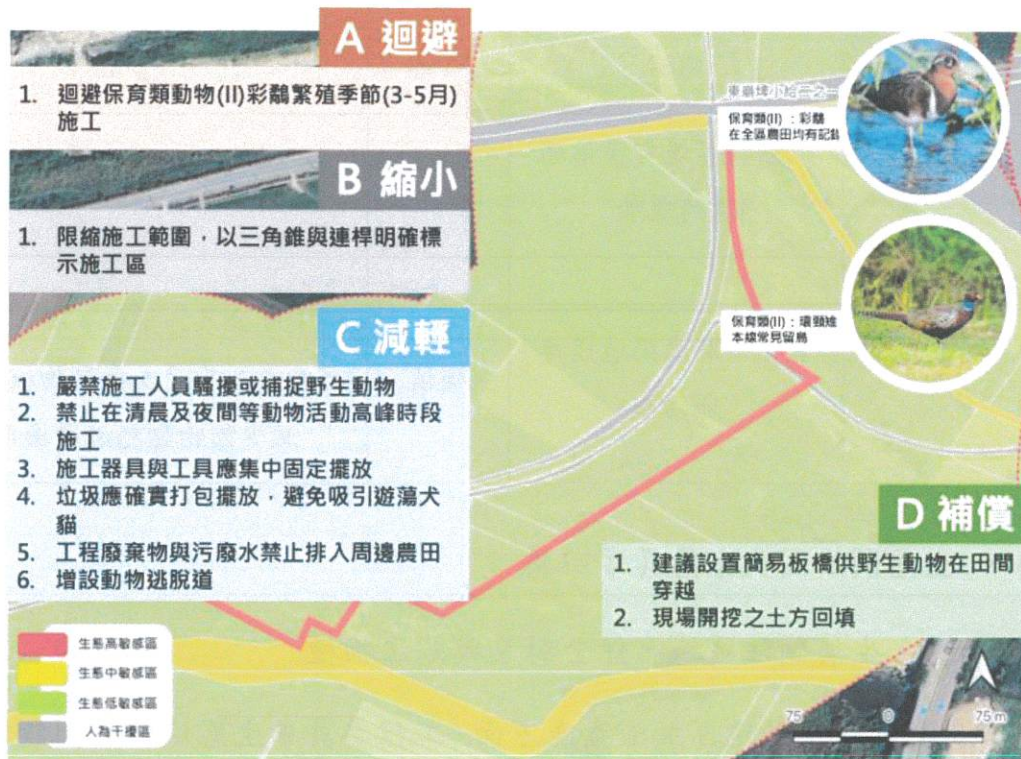
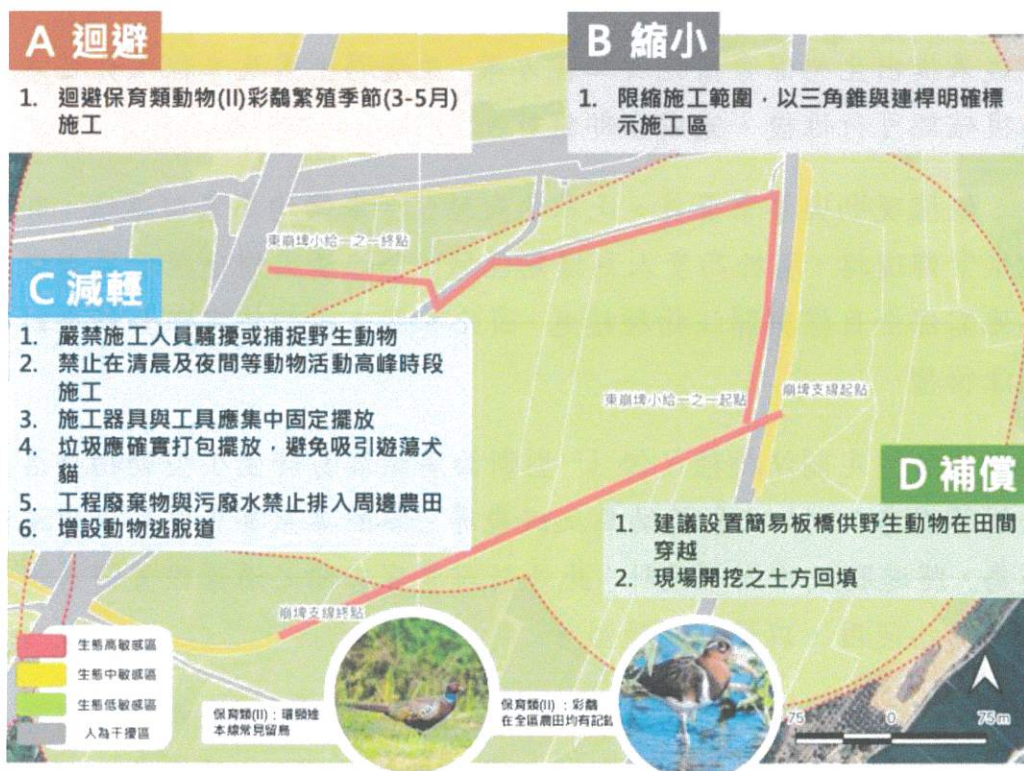
圖 7.崩埤支線等 3 線改善工程各線保育措施平面圖。

雖無標定關注物種，但 U 型斷面溝渠容易發生小型動物墜落無法脫離現象，例如：彩鵲幼鳥及斑龜等。參照專家委員意見提出減輕作為，將逃脫設施列入設計；此外針對貫穿田間之溝渠設置簡易板橋以利動物使用，以達補償效益。

預改善之溝渠均無涉及相關生態敏感議題，評估修整工程對周邊擾動相對小。委員建議除增設逃脫通道外，在貫穿田間之溝渠設置簡易板橋跨越，作為補償機制。委員也特別提醒通道開口應設置在田側，避免通向道路而造成路殺。

此外，動物逃脫道材質應以粗糙面處理，避免過度拋光降低摩擦力，不利動物爬行。
