# 農業部農田水利署嘉南管理處

## 卯舍小給二之八等10線改善工程

### 生態檢核

### 規劃設計階段

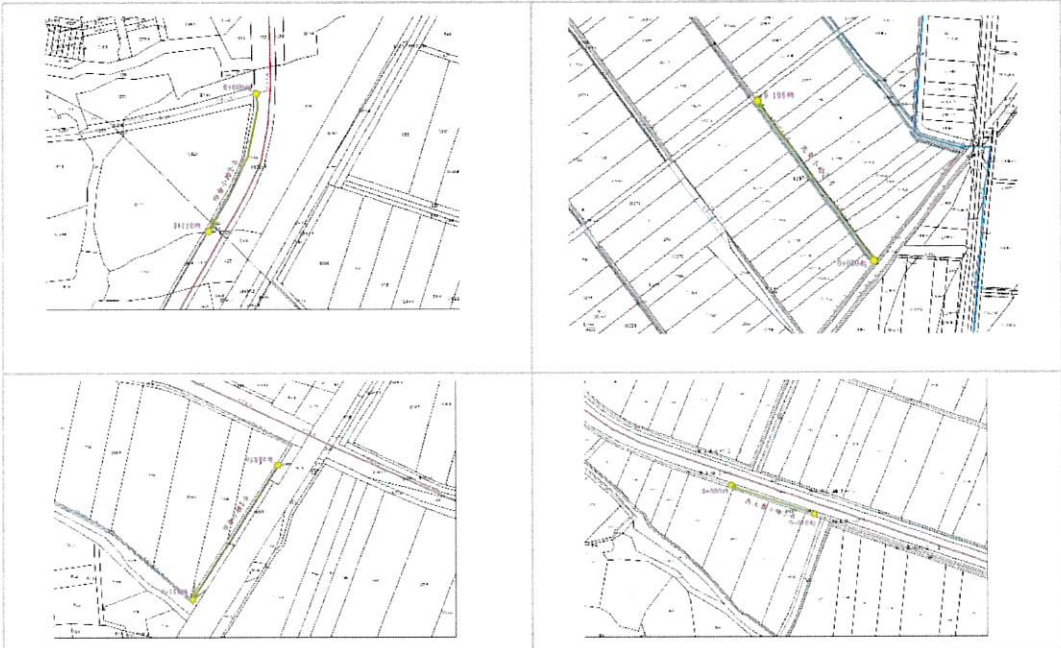
| D-2 工區生態資料蒐集成果更新 | | | 填寫單位 |
|---|---|---|---|
| <b>生態資料蒐集成果更新：</b> 本案經圖資套疊，施工區段未涉及「生態敏感區」，故本案以第二級生態檢核進行辦理，目前已掌握本工區易受工程影響的關注物種包括二級保育類環頸雉共1種、三級保育類燕鴿、彩鷸共2種。 | | | |

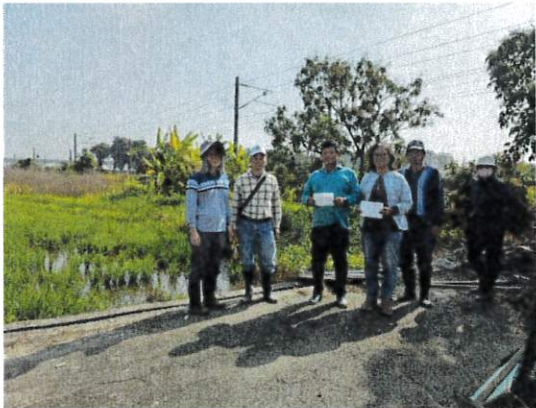
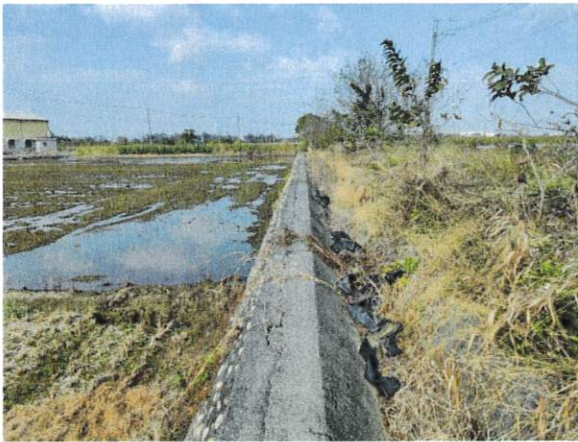
| D-3 現勘調查紀錄表 | | | 填寫單位 |
|---|---|---|---|
| <p>1. 棲地現況描述：<br/>(記錄工程影響範圍內水陸域生態或棲地環境現況)：</p> <p>卯舍小給二之八及卯舍小排2-8：附近作物以水稻為主，生態敏感度較低之區域環境，現為土渠</p> <p>北角小給3-4及西土庫小給3-6：附近作物以三年二作的玉米為主，生態敏感度較低之區域環土渠境，現為老舊內面工渠道。</p> | | <div> </div> <div> 日期：115年3月25日<br/> 位置：卯舍小排2-8 現況 </div> <div> </div> <div> 日期：115年3月25日<br/> 位置：西土庫小給3-6 現況 </div> | |

| 物種補充調查概述 | 照片及說明(棲地/物種等照片) | | |
|---|---|---|--|
| <p>4. 現勘結果與建議: 該區為旱作田作物, 人為擾動大, 生物多樣性較低, 建議避開春夏季施作, 減低對鳥類的擾動, 施工區段以警示帶明確劃施作範圍避免過度干擾到原訂工區以外的環境, 並增設生態爬坡, 以利幼雛落溝後逃生</p> | | | |

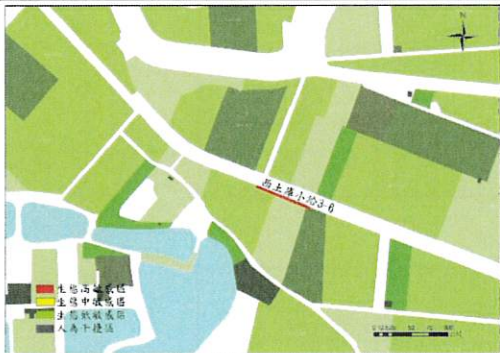
| 1. 生態關注區域圖： | | | |

| 環頸雉、燕鴿 | 1. 棲息於平原旱地及農地<br>2. 掉落溝渠，被困風險提<br>3. 路殺 | 迴避：確立保全對象之棲地，明確劃設保留範圍，避開繁殖季施工，避免擾動工區以外環境。縮小：工程限縮施作範圍，減少工區周遭環境擾動，縮短工期日數，減少棲地的擾動。 | |
| 彩鵲 | 1. 棲息於低海拔濕地，常小群出現於水田<br>2. 主要活動時間為清晨與黃昏時段<br>3. 路殺 | 減輕：避免晨昏及夜間施工，清除廢棄石塊及周遭垃圾，降低施工噪音。補償：增設生態爬坡以利逃生。 | |
