農業部農田水利署工程生態檢核自評表-架構

**農業部農田水利署工程生態檢核自評表**

| | 工程/計畫<br>名稱 | 南溪墘小給三之三等8線改善工程 | 主辦機關 | 農田水利署嘉南管理處 | |
| | 工程概要 | U型溝 1047.6 公尺，內面工 263.0 公尺，箱涵 1 座，版橋 1 座，水門 1 座。 | | | |

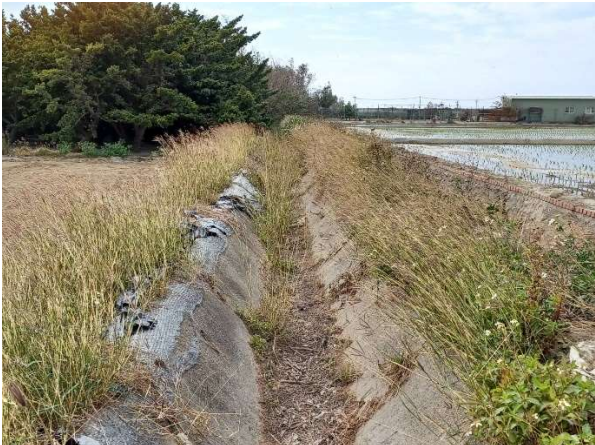
| 工程生態檢核基本資料表 | | | | <input type="checkbox"/> 第一級生態檢核<br><input checked="" type="checkbox"/> 第二級生態檢核 | | 填寫單位 | |
|---|---|---|---|---|---|---|--|
| <b>棲地現況說明：</b><br>南溪墘小給三之三等8線改善工程兩側均為農田環境，種植作物為水稻或玉米。 | | | | | | | |

| <p>時間：115 年 2 月 10 日<br/>說明：南溪墘小給三之三</p> | <p>時間：115 年 2 月 10 日<br/>說明：南溪墘小給二之二</p> |

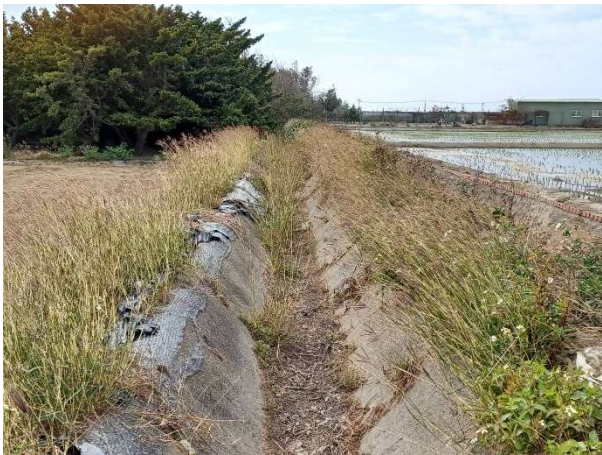
| P-3 現勘紀錄表 | | | 填寫單位 |
|---|---|---|---|
| <p>1. 生態現況描述：</p> <p>(記錄工程影響範圍內水陸域生態或棲地環境現況)</p> <p>南溪墘小給三之三兩側為農田，主要種植作物為稻米。</p> | | <p>南溪墘小給三之三</p> | |
| <p>2. 分析工程對生態環境之影響(潛在生態議題)：</p> <p>原有內面工改為矩形溝，動物若受困不易逃脫。</p> | | | |

| P-3 現勘紀錄表 | | | 填寫單位 |
|---|---|---|---|
| <p>3. 現勘結果與建議：</p> <p>建議限縮施工便道範圍及施作時段限縮至 0800-日落前 1 小時。</p> | | | |

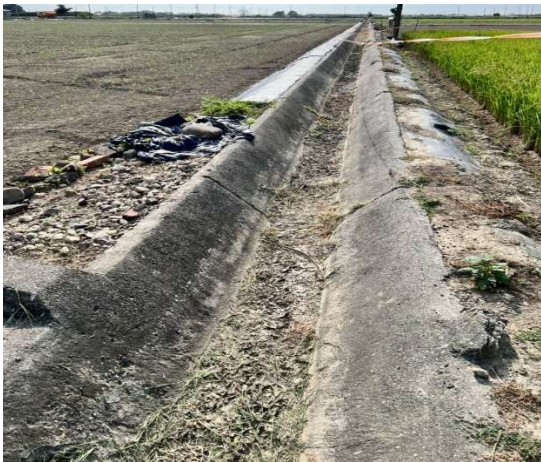
| P-3 現勘紀錄表 | | | 填寫單位 |
|---|---|---|---|
| <p>4. 生態現況描述：</p> <p>(記錄工程影響範圍內水陸域生態或棲地環境現況)</p> <p>南溪墘小給二之二兩側為農田，主要種植作物為稻米。</p> | | <p>南溪墘小給二之二</p> | |
| <p>5. 分析工程對生態環境之影響(潛在生態議題)：</p> <p>原有內面工改為矩形溝，動物若受困不易逃脫。</p> | | | |

| P-3 現勘紀錄表 | | | 填寫單位 |
|---|---|---|---|
| <p>6. 現勘結果與建議：</p> <p>建議限縮施工便道範圍及施作時段限縮至 0800-日落前 1 小時。</p> | | | |

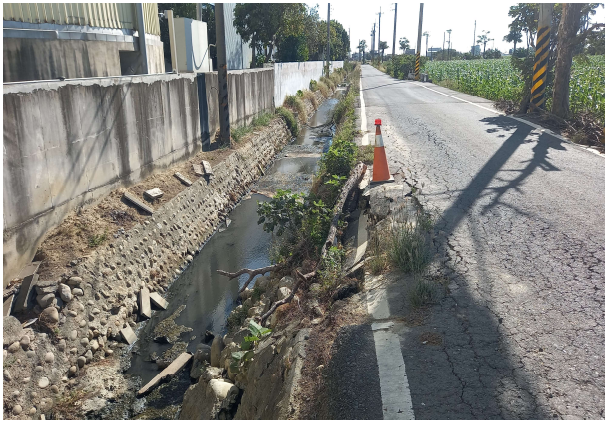
| P-3 現勘紀錄表 | | | 填寫單位 |
|---|---|---|---|
| <p>7. 生態現況描述：</p> <p>(記錄工程影響範圍內水陸域生態或棲地環境現況)</p> <p>後鎮中排三左側為工廠。</p> | | <p>後鎮中排三</p> | |
| <p>8. 分析工程對生態環境之影響(潛在生態議題)：</p> <p>原有砌石工改為 L 形溝，動物若受困不易逃脫。</p> | | | |

| P-3 現勘紀錄表 | | | 填寫單位 |
|---|---|---|---|
| <p>9. 現勘結果與建議：</p> <p>建議限縮施工便道範圍及施作時段限縮至 0800-日落前 1 小時。</p> | | | |

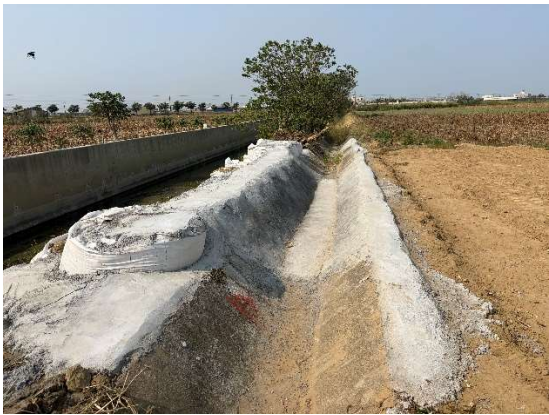
| P-3 現勘紀錄表 | | | 填寫單位 |
|---|---|---|---|
| <p>10. 生態現況描述：</p> <p>(記錄工程影響範圍內水陸域生態或棲地環境現況)</p> <p>埤子頭小給一之八右側為農田，主要種植作物為玉米。</p> | | <p>埤子頭小給一之八</p> | |
| <p>11. 分析工程對生態環境之影響(潛在生態議題)：</p> <p>原有內面工加厚設計，對原有動物生態不影響。</p> | | | |

| P-3 現勘紀錄表 | | | 填寫單位 |
|---|---|---|---|
| <p>12. 現勘結果與建議：</p> <p>建議限縮施工便道範圍及施作時段限縮至 0800-日落前 1 小時。</p> | | | |
