「八掌溪支線及儲水幹道改建工程」

委託設計及監造技術服務

生態檢核報告

主辦機關：農業部農田水利署嘉南管理處

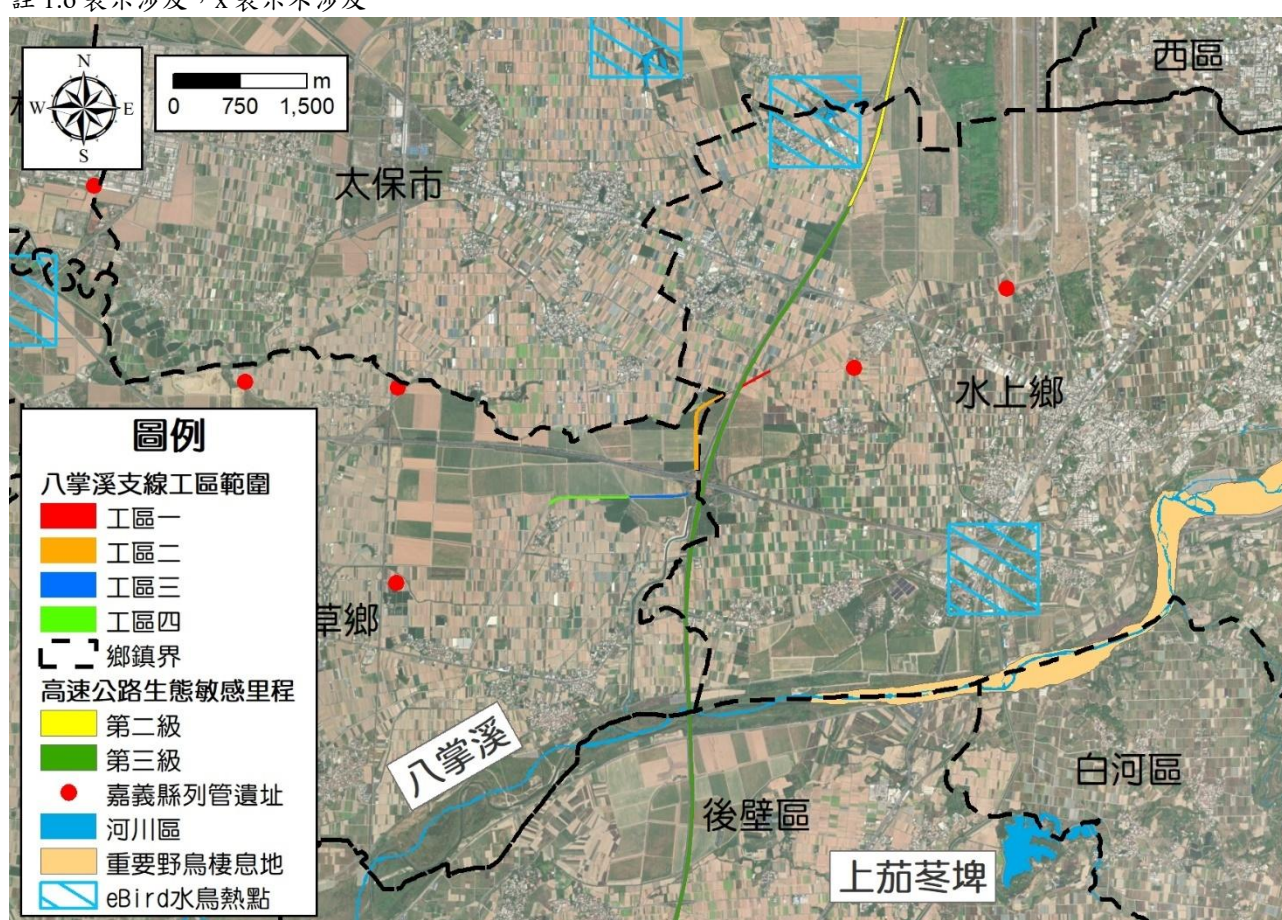
圖 3-1 計畫區大尺度生態情報圖-工區一二三四

註：eBird 水鳥熱點網格中以欄位(level)標示為 H 者為主

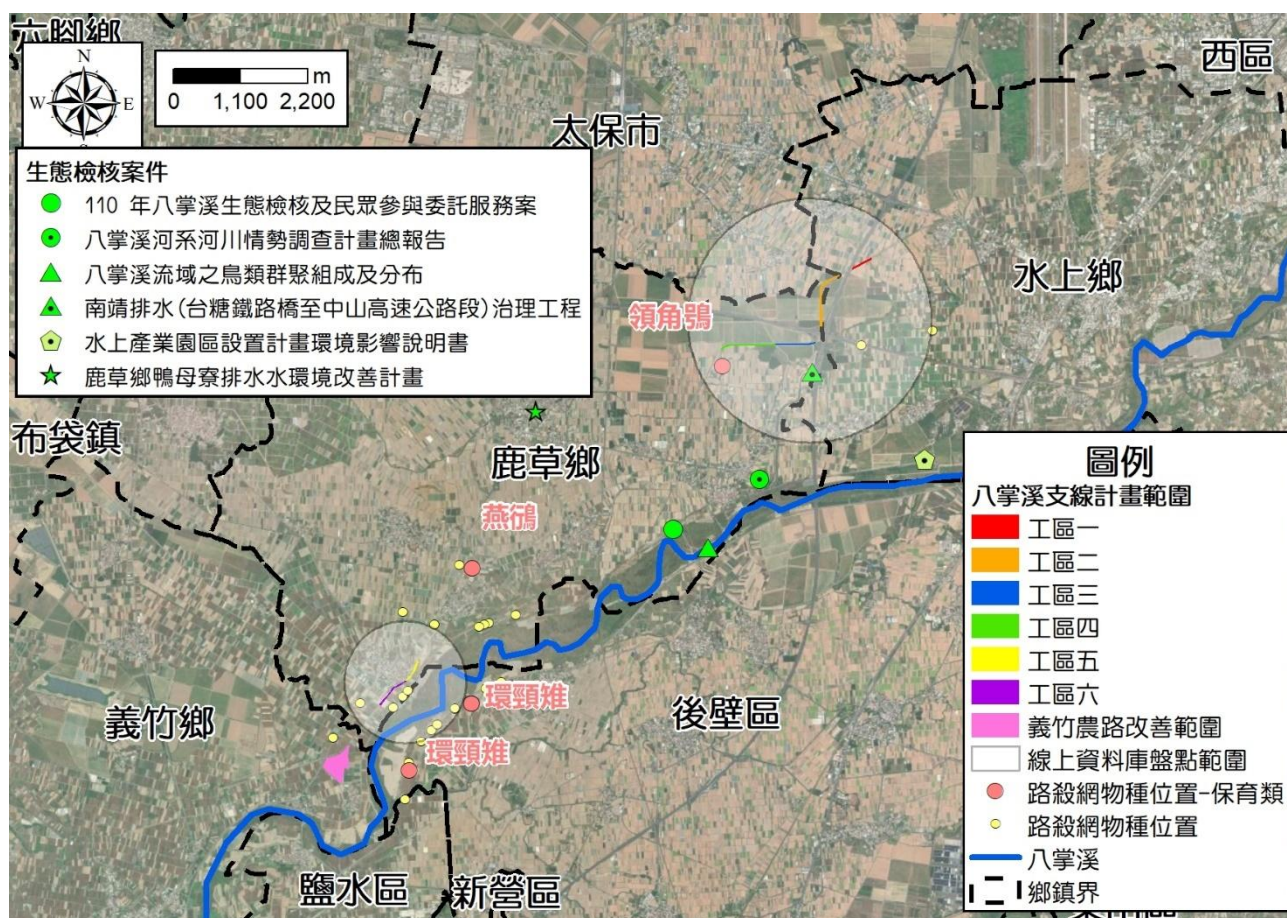
圖 3-5 路殺位置及文獻樣站分布圖

本計畫已蒐集計畫周邊相關生態文獻及線上資料庫彙整生態資源，文獻資料包含「台灣河川生物導覽手冊」、「嘉義縣及週遭地區沙氏變色蜥族群調查(102 年度)」、「2021 社團法人台灣兩棲類動物保育協會年度報告」、「八掌溪流域之鳥類群聚組成及分布」、「111 年度全國水環境改善計畫嘉義縣政府生態檢核暨相關工作計畫成果報告書」、「嘉義縣生態檢核成果報告(108-109 年度)」、「八掌溪河川情勢調查成果報告」、「110 年八掌溪生態檢核及民眾參與委託服務案(開口合約)」及「水上產業園區設置計畫環境影響說明書」等，以及既有線上資料庫包含「e-Bird」、「生態調查資料庫系統」、「台灣動物路死觀察網」、「台灣生物多樣性網絡」及「集水區友善環境生態資料庫」等，以了解當地物種狀況，各生態文獻盤點位置、樣站及保育類位置如圖 3-5 所示，盤點物種如表 3-2 至表 3-7 所示，路殺物種盤點詳附錄五，保育類盤

點有赤腹鷹、黑翅鳶、大冠鷲、燕隼、遊隼、紅隼、燕鵒、水雉、紅尾伯勞、環頸雉、彩鵲、領角鴉、臺北赤蛙、金線蛙。

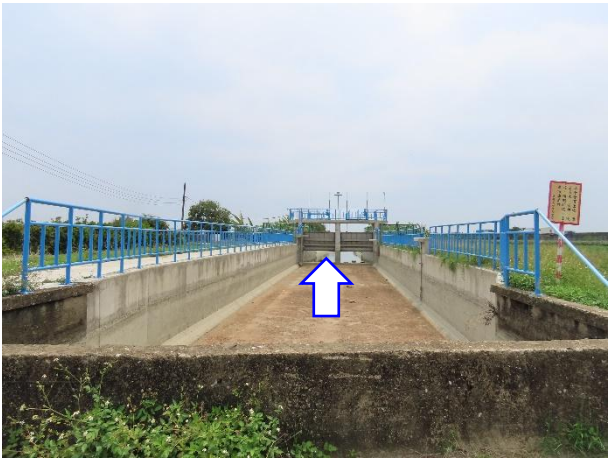
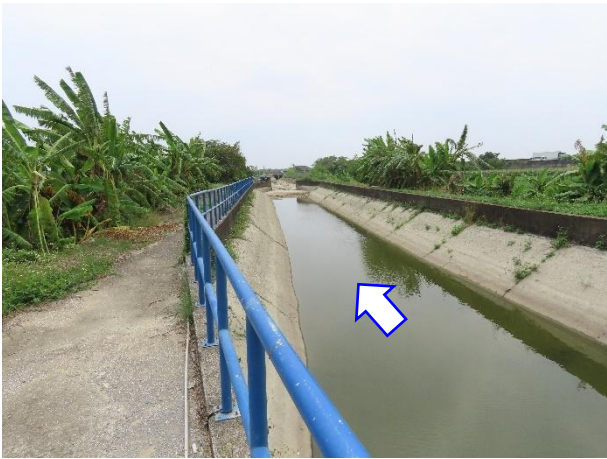
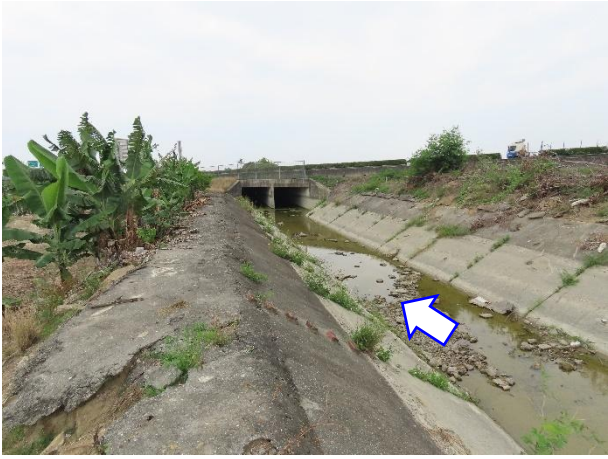
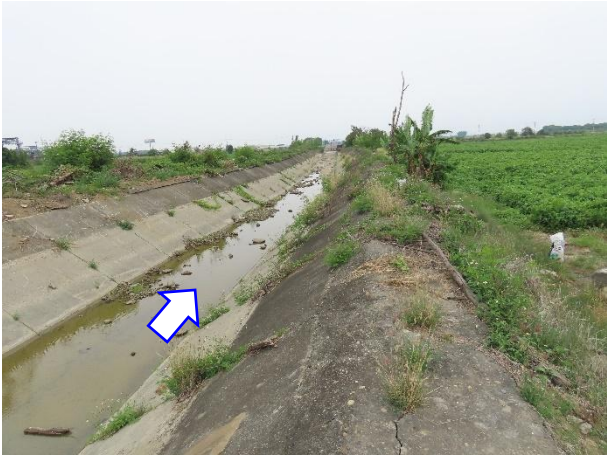
| <p>時間：112.5.17<br/>說明：八掌溪支線現況照片</p> | <p>時間：112.5.17<br/>說明：八掌溪支線現況照片</p> |

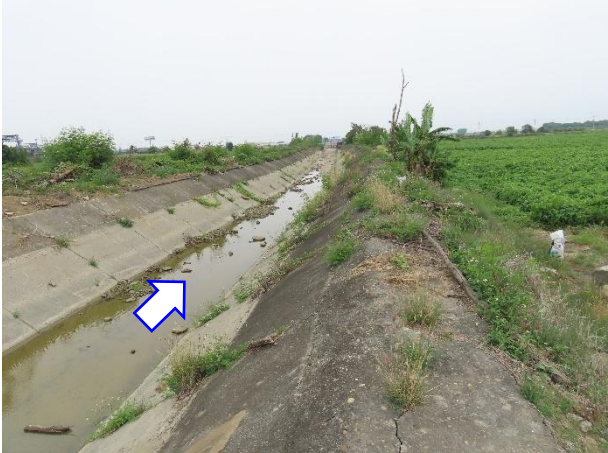
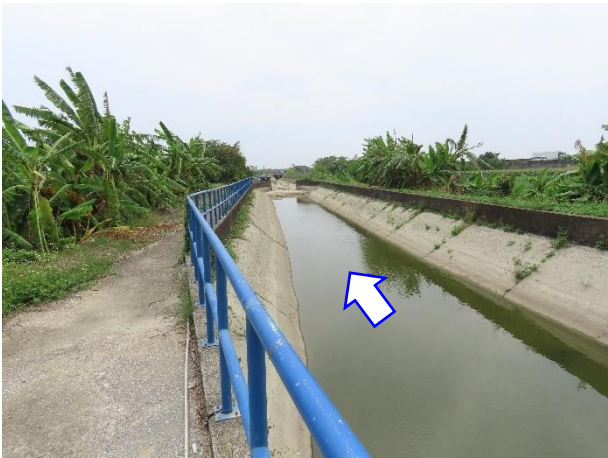
| P-3 現勘紀錄表 | | | 填寫單位 |
|---|---|---|---|
| <p>1. 生態現況描述：</p> <p>計畫區周邊為次生林、人工林、農耕地、草地、前述環境提供齧齒類躲藏或棲息環境，亦是日行性猛禽類(如黑翅鳶、大冠鷲、遊隼、紅隼等)覓食的主要場域；次生林及人工林則為當地留鳥或具遷移屬性鳥類日間停棲及夜晚棲息之場所，亦是夜行性猛禽(領角鴉)喜好棲息之環境，以及喜好樹林底層爬蟲類賴以為生之環境。</p> <p>本計畫計改善之圳路現況多屬乾溝，且完工後流速急速，水域生態議題少，然其現況臨時積水處仍具有生態服務性功能，於水深較淺的積水處可提供兩生類繁殖場域，本計畫調查時可於此環境多有黑眶蟾蜍及澤蛙之蝌蚪記錄；水深較深積水處將形成如深潭之水域環境提供魚類及蝦類利用，然因本計畫之圳路類型(三面光)非其可利用之繁殖地。</p> | | <p>現況渠道為封底三面光構造物</p> <p>渠道兩岸為農田及雜林</p> | |
| <p>2. 分析工程對生態環境之影響(潛在生態議題)：</p> | | <p>人工林及次生林為當地林鳥或具遷移屬性鳥類日間停棲及夜晚棲息之場所，亦是夜行性猛禽喜好棲息之環境，且樹林底層之草生及腐質環境可提供爬蟲類及小型哺乳類活動及覓食之區域，具有高度生態價值。圳路改善可能阻斷生物通道(需動物通道)。</p> | |

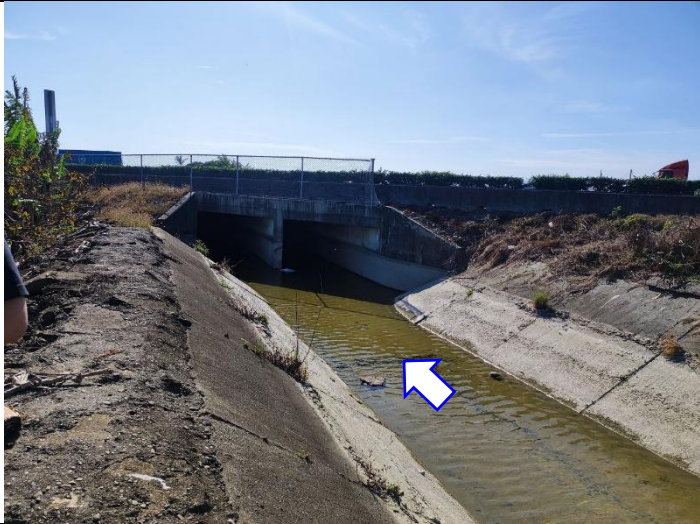
| D-3 現勘調查紀錄表 | | | 填寫單位 |
|---|---|---|---|
| <p>1. 棲地現況描述：</p> <p>計畫區周邊為次生林、人工林、農耕地、草地、前述環境提供齧齒類躲藏或棲息環境，亦是日行性猛禽類(如黑翅鳶、大冠鷲、遊隼、紅隼等)覓食的主要場域；次生林及人工林則為當地留鳥或具遷移屬性鳥類日間停棲及夜晚棲息之場所，亦是夜行性猛禽(領角鴉)喜好棲息之環境，以及喜好樹林底層爬蟲類賴以為生之環境。</p> <p>本計畫計改善之圳路現況多屬乾溝，且完工後流速急速，水域生態議題少，然其現況臨時積水處仍具有生態服務性功能，於水深較淺的積水處可提供兩生類繁殖場域，本計畫調查時可於此環境多有黑眶蟾蜍及澤蛙之蝌蚪記錄；水深較深積水處將形成如深潭之水域環境提供魚類及蝦類利用，然因本計畫之圳路類型(三面光)非其可利用之繁殖地。</p> | | | |

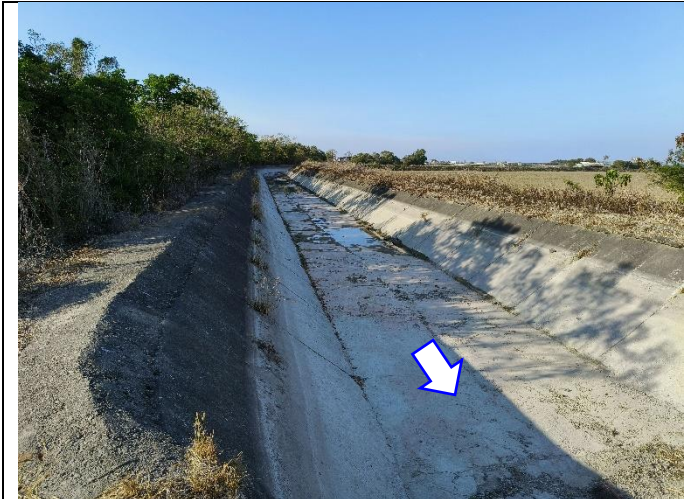
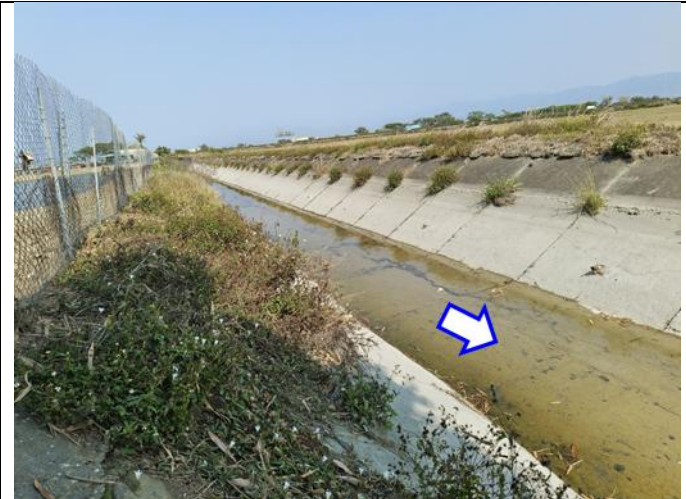
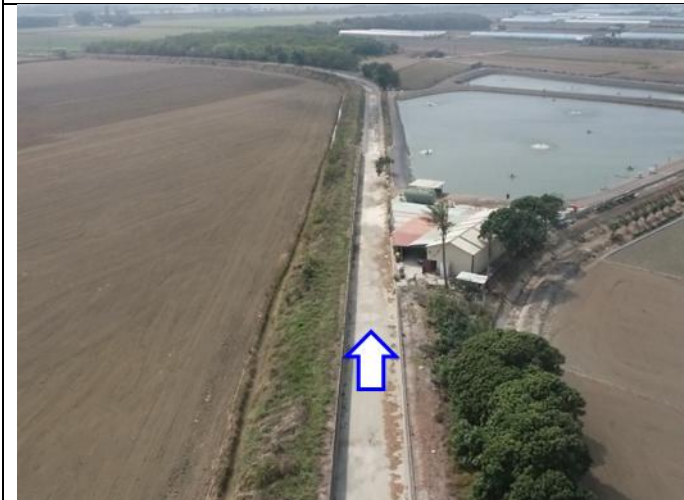
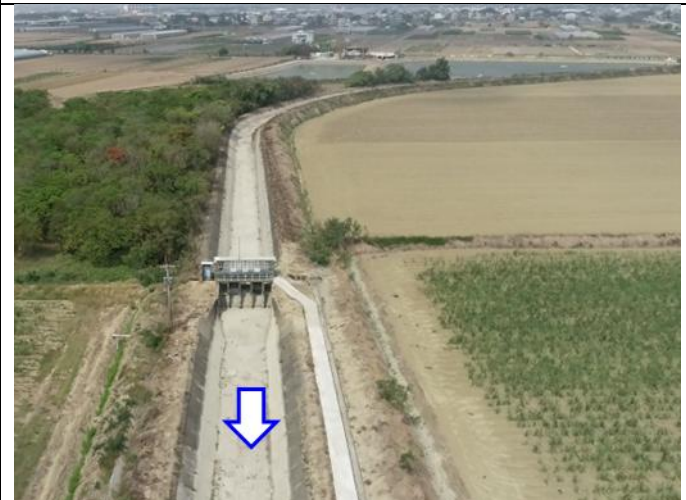
| <p>時間：114.5.17<br/>說明：八掌溪支線現況照片</p> | <p>時間：114.5.17<br/>說明：八掌溪支線現況照片</p> |
| <p>時間：114.5.17<br/>說明：八掌溪支線現況空拍照片</p> | <p>時間：114.5.17<br/>說明：八掌溪支線現況空拍照片</p> |

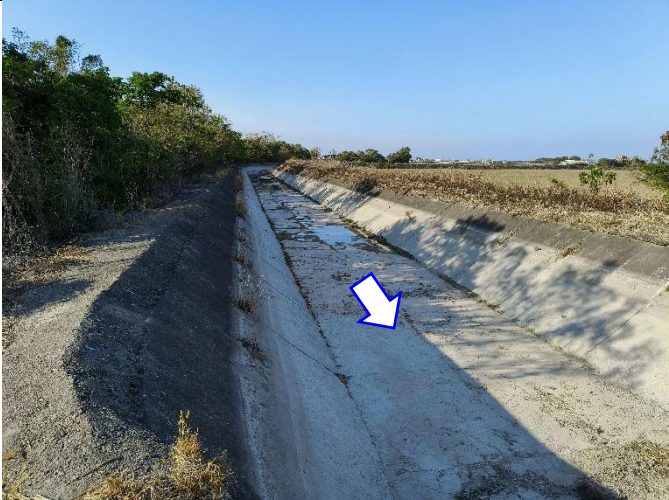
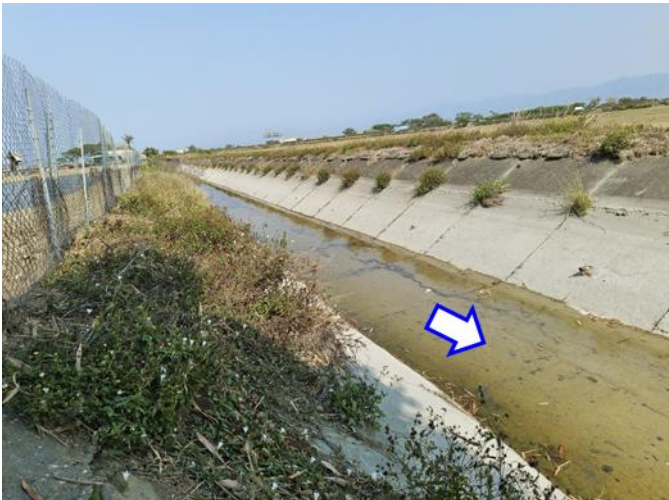
| P-3 現勘紀錄表 | | | 填寫單位 | |
|---|---|---|---|--|
| <p>1. 生態現況描述：</p> <p>計畫區周邊為次生林、人工林、農耕地、草地、前述環境提供齧齒類躲藏或棲息環境，亦是日行性猛禽類(如黑翅鳶、大冠鷲、遊隼、紅隼等)覓食的主要場域；次生林及人工林則為當地留鳥或具遷移屬性鳥類日間停棲及夜晚棲息之場所，亦是夜行性猛禽(領角鴉)喜好棲息之環境，以及喜好樹林底層爬蟲類賴以為生之環境。</p> <p>本計畫計改善之圳路現況多屬乾溝，且完工後流速急速，水域生態議題少，然其現況臨時積水處仍具有生態服務性功能，於水深較淺的積水處可提供兩生類繁殖場域，本計畫調查時可於此環境多有黑眶蟾蜍及澤蛙之蝌蚪記錄；水深較深積水處將形成如深潭之水域環境提供魚類及蝦類利用，然因本計畫之圳路類型(三面光)非其可利用之繁殖地。</p> | | <p>現況渠道為封底三面光構造物</p> <p>渠道左岸為台糖用地、右岸為魚塢及平地造林區</p> | | |
| <p>2. 分析工程對生態環境之影響(潛在生態議題)：</p> | | <p>人工林及次生林為當地林鳥或具遷移屬性鳥類日間停棲及夜晚棲息之場所，亦是夜行性猛禽喜好棲息之環境，且樹林底層之草生及腐質環境可提供爬蟲類及小型哺乳類活動及覓食之區域，具有高度生態價值。圳路改善可能阻斷生物通道(需動物通道)。</p> | | |

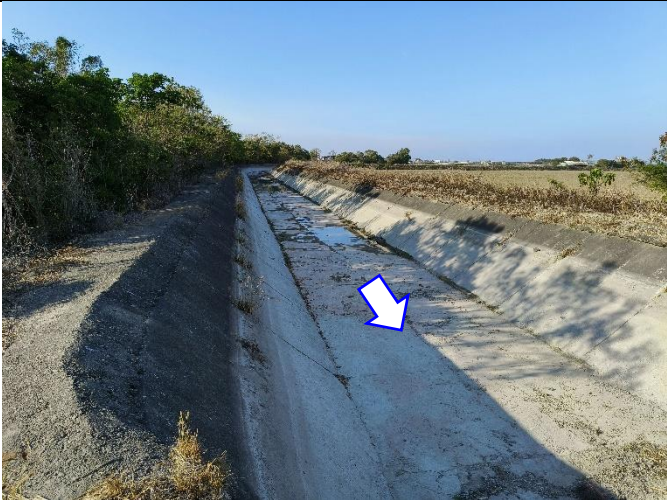
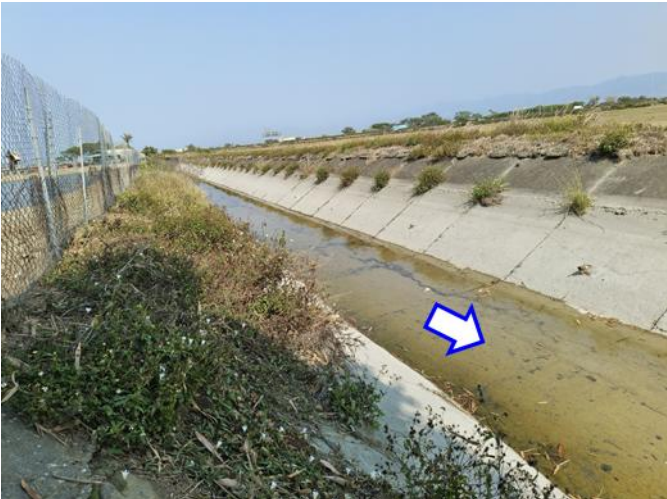
| D-3 現勘調查紀錄表 | | | 填寫單位 | |
|---|---|---|---|--|
| <p>1. 棲地現況描述：</p> <p>計畫區周邊為次生林、人工林、農耕地、草地、前述環境提供齧齒類躲藏或棲息環境，亦是日行性猛禽類(如黑翅鳶、大冠鷲、遊隼、紅隼等)覓食的主要場域；次生林及人工林則為當地留鳥或具遷移屬性鳥類日間停棲及夜晚棲息之場所，亦是夜行性猛禽(領角鴉)喜好棲息之環境，以及喜好樹林底層爬蟲類賴以為生之環境。</p> <p>本計畫計畫改善之圳路現況多屬乾溝，且完工後流速急速，水域生態議題少，然其現況臨時積水處仍具有生態服務性功能，於水深較淺的積水處可提供兩生類繁殖場域，本計畫調查時可於此環境多有黑眶蟾蜍及澤蛙之蝌蚪記錄；水深較深積水處將形成如深潭之水域環境提供魚類及蝦類利用，然因本計畫之圳路類型(三面光)非其可利用之繁殖地。</p> | | <p>日期：112 年 5 月 17 日<br/>位置：工程終點現況照片</p> <p>日期：112 年 5 月 17 日<br/>位置：工程起點現況照片</p> | | |

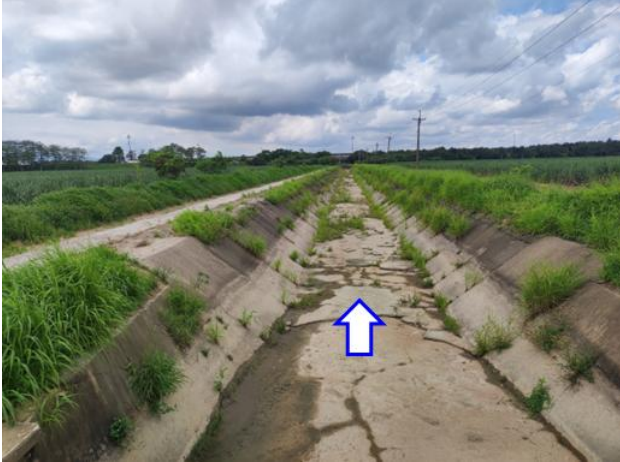
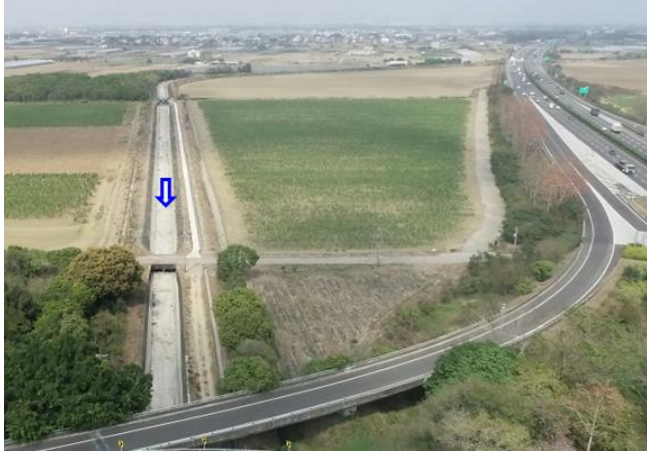
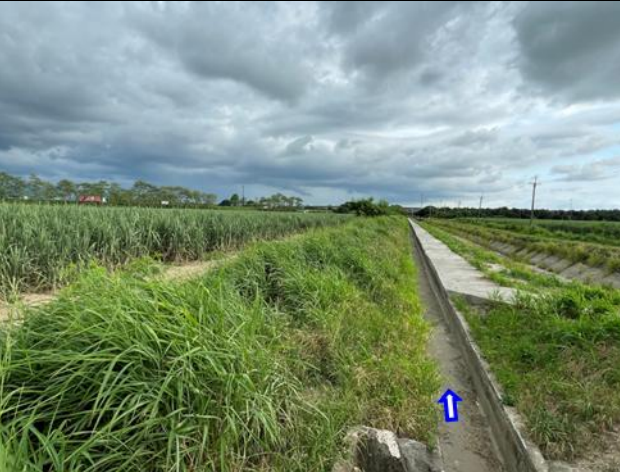
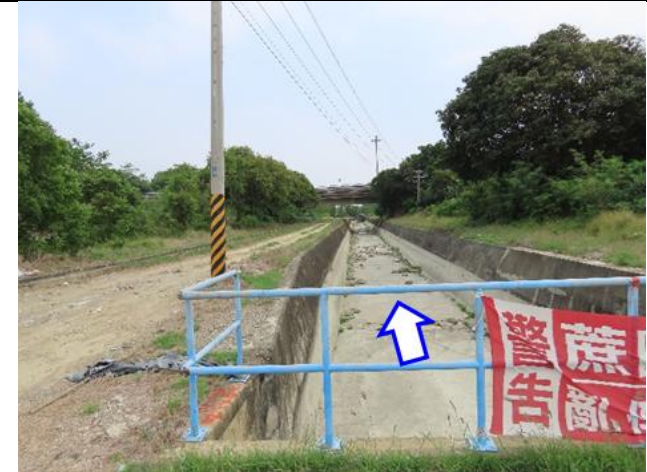
| <p>時間：114.5.17<br/>說明：八掌溪支線現地照片</p> | <p>時間：114.5.17<br/>說明：八掌溪支線現地空拍照片</p> |
| <p>時間：114.5.17<br/>說明：頂半天分線現地照片</p> | <p>時間：114.5.17<br/>說明：八掌溪支線現地照片</p> |

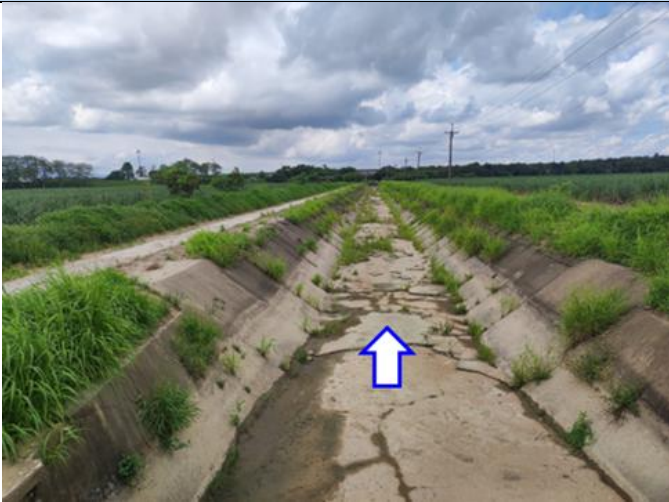
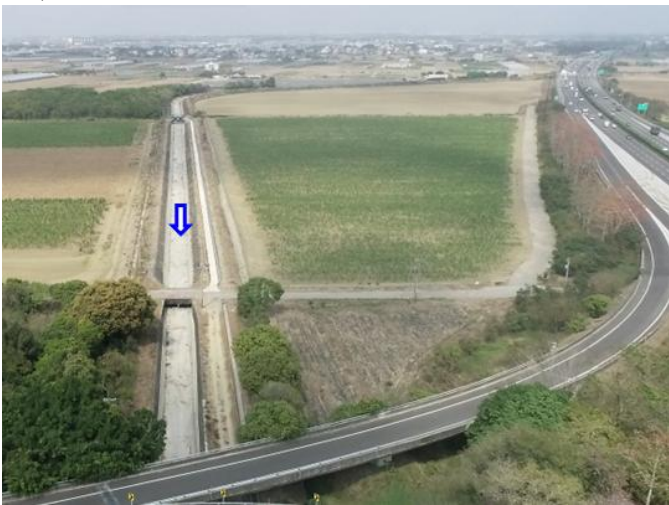
| <p>1. 生態現況描述：</p> <p>計畫區周邊為次生林、人工林、農耕地、草地、前述環境提供齧齒類躲藏或棲息環境，亦是日行性猛禽類(如黑翅鳶、大冠鷲、遊隼、紅隼等)覓食的主要場域；次生林及人工林則為當地留鳥或具遷移屬性鳥類日間停棲及夜晚棲息之場所，亦是夜行性猛禽(領角鴉)喜好棲息之環境，以及喜好樹林底層爬蟲類賴以為生之環境。</p> <p>本計畫計改善之圳路現況多屬乾溝，且完工後流速急速，水域生態議題少，然其現況臨時積水處仍具有生態服務性功能，於水深較淺的積水處可提供兩生類繁殖場域，本計畫調查時可於此環境多有黑眶蟾蜍及澤蛙之蝌蚪記錄；水深較深積水處將形成如深潭之水域環境提供魚類及蝦類利用，然因本計畫之圳路類型(三面光)非其可利用之繁殖地。</p> | | <p>八掌溪支線現況照片</p> <p>八掌溪支線現況空拍照片</p> | |
| <p>2. 分析工程對生態環境之影響(潛在生態議題)：</p> | | <p>人工林及次生林為當地林鳥或具遷移屬性鳥類日間停棲及夜晚棲息之場所，亦是夜行性猛禽喜好棲息之環境，且樹林底層之草生及腐質環境可提供爬蟲類及小型哺乳類活動及覓食之區域，具有高度生態價值。圳路改善可能阻斷生物通道(需動物通道)。</p> | |

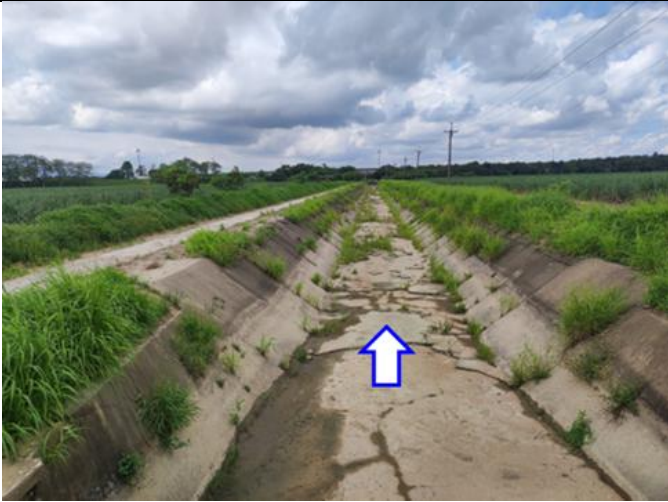
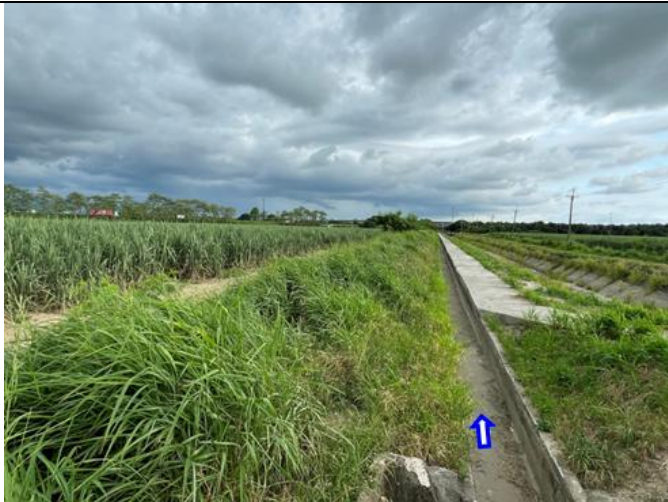
| D-3 現勘調查紀錄表 | | | 填寫單位 | |
|---|---|---|---|--|
| <p>1. 棲地現況描述：</p> <p>計畫區周邊為次生林、人工林、農耕地、草地、前述環境提供齧齒類躲藏或棲息環境，亦是日行性猛禽類(如黑翅鳶、大冠鷲、遊隼、紅隼等)覓食的主要場域；次生林及人工林則為當地留鳥或具遷移屬性鳥類日間停棲及夜晚棲息之場所，亦是夜行性猛禽(領角鴉)喜好棲息之環境，以及喜好樹林底層爬蟲類賴以為生之環境。</p> <p>本計畫計改善之圳路現況多屬乾溝，且完工後流速急速，水域生態議題少，然其現況臨時積水處仍具有生態服務性功能，於水深較淺的積水處可提供兩生類繁殖場域，本計畫調查時可於此環境多有黑眶蟾蜍及澤蛙之蝌蚪記錄；水深較深積水處將形成如深潭之水域環境提供魚類及蝦類利用，然因本計畫之圳路類型(三面光)非其可利用之繁殖地。</p> | | <p>時間：114.5.17<br/>位置：八掌溪支線現地照片</p> <p>時間：114.5.17<br/>位置：頂半天分線現地照片</p> | | |

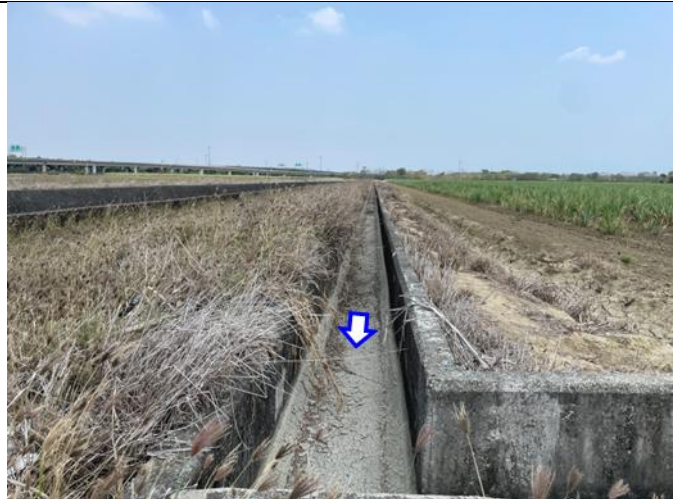
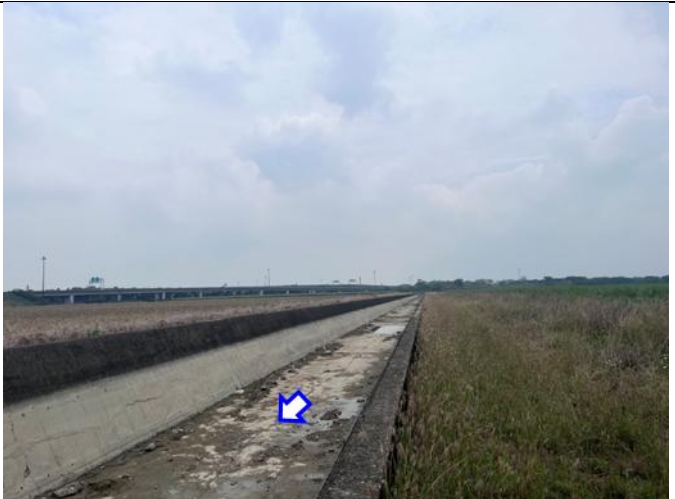
| <p>時間：114.5.17<br/>說明：八掌溪支線現地照片</p> | <p>時間：114.5.17<br/>說明：八掌溪支線現地照片</p> |

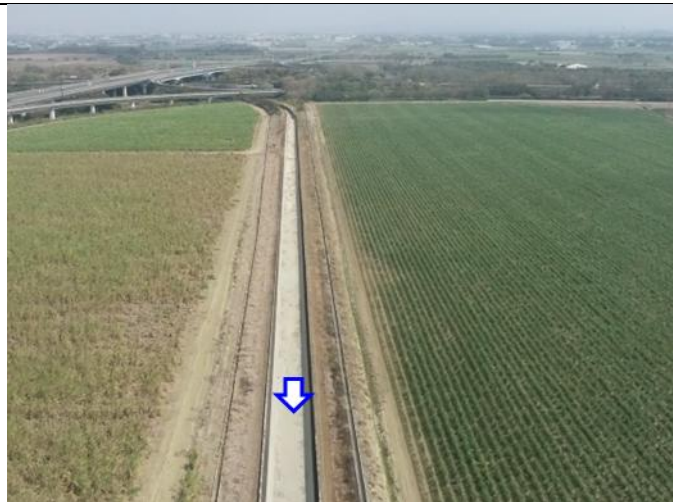
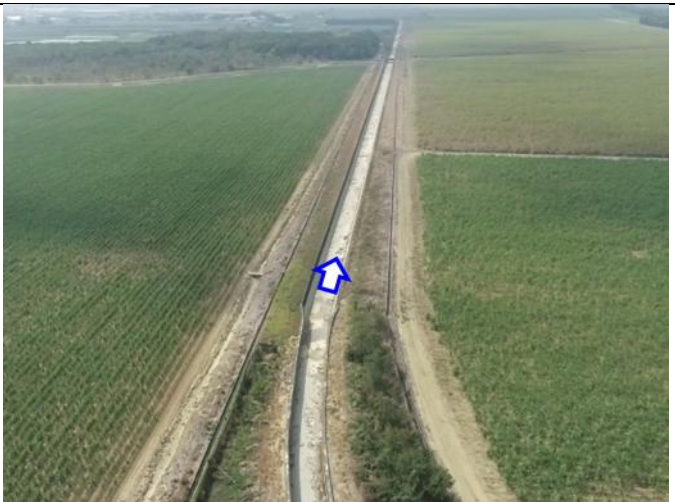
| <p>時間：114.5.17<br/>說明：八掌溪支線現地空拍照片</p> | <p>時間：114.5.17<br/>說明：八掌溪支線現地空拍照片</p> |

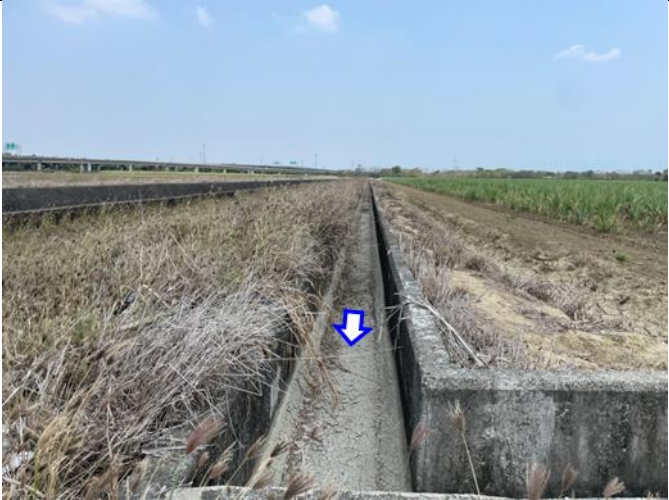
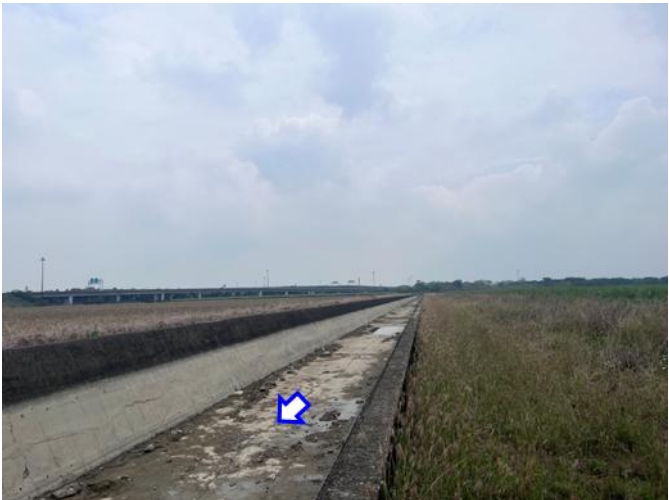
| <p>1. 生態現況描述：</p> <p>計畫區周邊為次生林、人工林、農耕地、草地、前述環境提供齧齒類躲藏或棲息環境，亦是日行性猛禽類(如黑翅鳶、大冠鷲、遊隼、紅隼等)覓食的主要場域；次生林及人工林則為當地留鳥或具遷移屬性鳥類日間停棲及夜晚棲息之場所，亦是夜行性猛禽(領角鴉)喜好棲息之環境，以及喜好樹林底層爬蟲類賴以為生之環境。</p> <p>本計畫計改善之圳路現況多屬乾溝，且完工後流速急速，水域生態議題少，然其現況臨時積水處仍具有生態服務性功能，於水深較淺的積水處可提供兩生類繁殖場域，本計畫調查時可於此環境多有黑眶蟾蜍及澤蛙之蝌蚪記錄；水深較深積水處將形成如深潭之水域環境提供魚類及蝦類利用，然因本計畫之圳路類型(三面光)非其可利用之繁殖地。</p> | | <p>八掌溪支線現地照片</p> <p>八掌溪支線現地照片</p> | |
| <p>2. 分析工程對生態環境之影響(潛在生態議題)：</p> | | <p>人工林及次生林為當地林鳥或具遷移屬性鳥類日間停棲及夜晚棲息之場所，亦是夜行性猛禽喜好棲息之環境，且樹林底層之草生及腐質環境可提供爬蟲類及小型哺乳類活動及覓食之區域，具有高度生態價值。圳路改善可能阻斷生物通道(需動物通道)。</p> | |

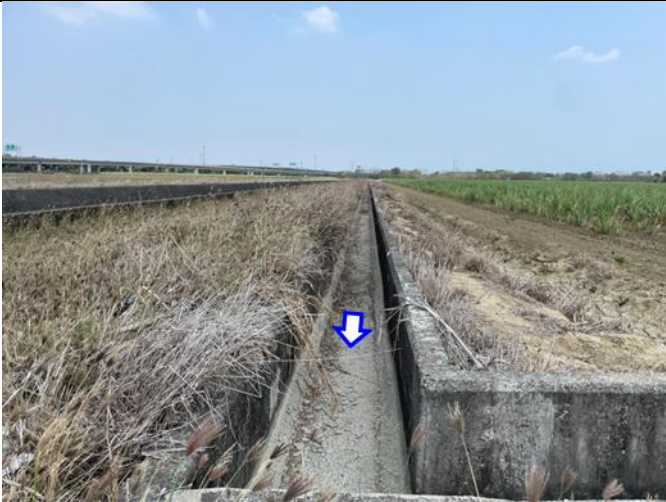
| D-3 現勘調查紀錄表 | | | 填寫單位 |
|---|---|---|---|
| <p>1. 棲地現況描述：</p> <p>計畫區周邊為次生林、人工林、農耕地、草生地、前述環境提供齧齒類躲藏或棲息環境，亦是日行性猛禽類(如黑翅鳶、大冠鷲、遊隼、紅隼等)覓食的主要場域；次生林及人工林則為當地留鳥或具遷移屬性鳥類日間停棲及夜晚棲息之場所，亦是夜行性猛禽(領角鴉)喜好棲息之環境，以及喜好樹林底層爬蟲類賴以為生之環境。</p> <p>本計畫計改善之圳路現況多屬乾溝，且完工後流速急速，水域生態議題少，然其現況臨時積水處仍具有生態服務性功能，於水深較淺的積水處可提供兩生類繁殖場域，本計畫調查時可於此環境多有黑眶蟾蜍及澤蛙之蝌蚪記錄；水深較深積水處將形成如深潭之水域環境提供魚類及蝦類利用，然因本計畫之圳路類型(三面光)非其可利用之繁殖地。</p> | | | |

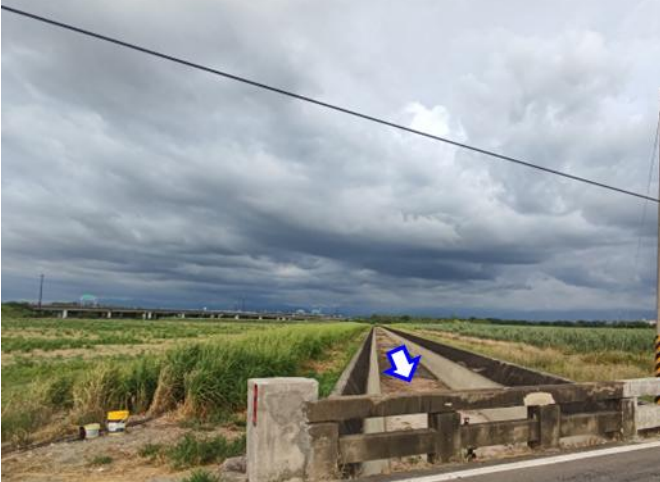
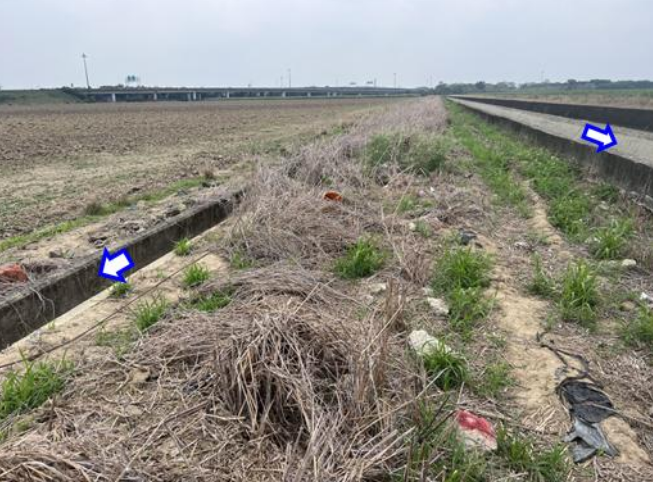
| <p>時間：114.5.17<br/>說明：八掌溪支線現地照片</p> | <p>時間：114.5.17<br/>說明：八掌溪支線現地照片</p> |

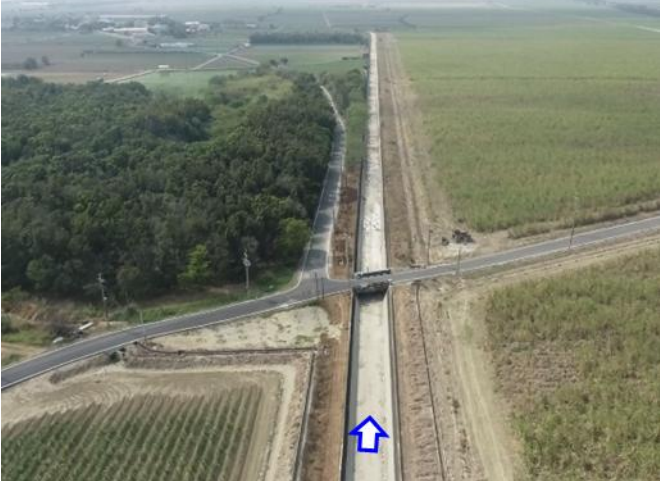
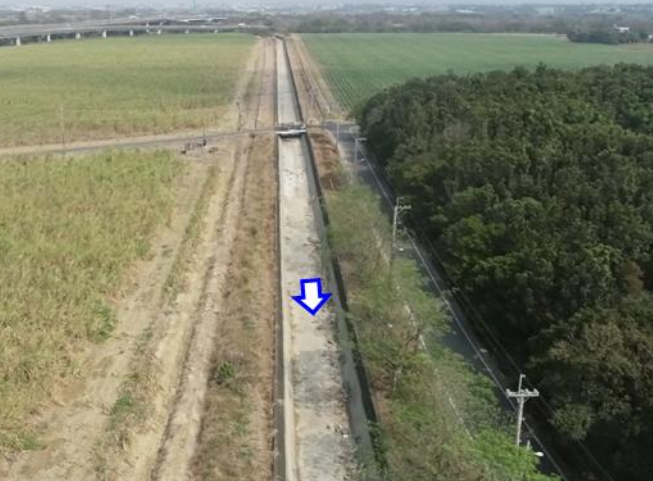
| <p>時間：114.5.17<br/>說明：八掌溪支線現地空拍照片</p> | <p>時間：114.5.17<br/>說明：八掌溪支線現地空拍照片</p> |

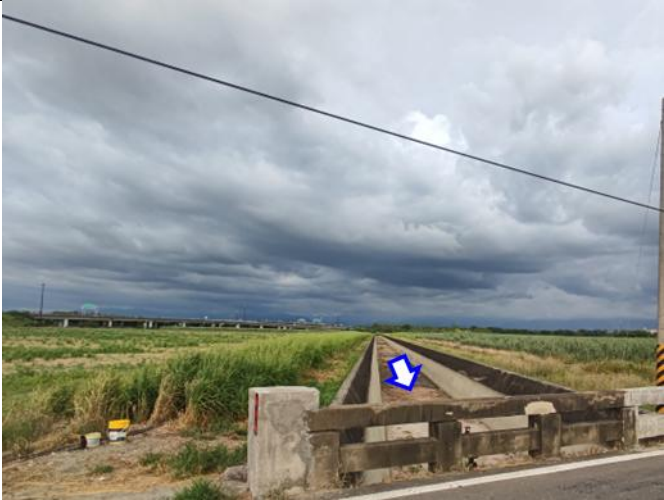
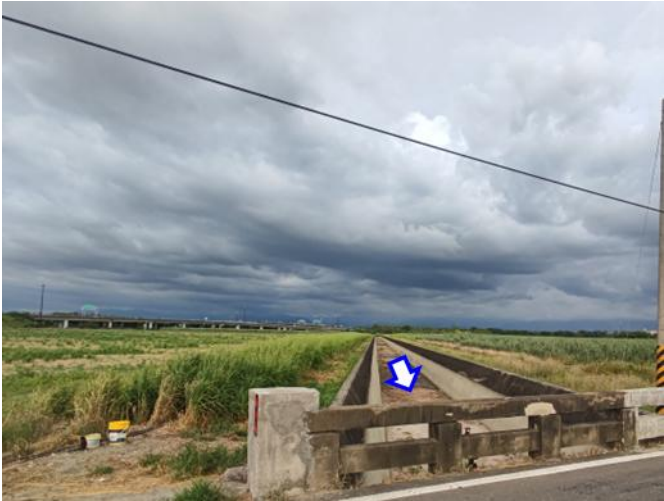
| <p>1. 生態現況描述：</p> <p>計畫區周邊為次生林、人工林、農耕地、草地、前述環境提供齧齒類躲藏或棲息環境，亦是日行性猛禽類(如黑翅鳶、大冠鷲、遊隼、紅隼等)覓食的主要場域；次生林及人工林則為當地留鳥或具遷移屬性鳥類日間停棲及夜晚棲息之場所，亦是夜行性猛禽(領角鴉)喜好棲息之環境，以及喜好樹林底層爬蟲類賴以為生之環境。</p> <p>本計畫計改善之圳路現況多屬乾溝，且完工後流速急速，水域生態議題少，然其現況臨時積水處仍具有生態服務性功能，於水深較淺的積水處可提供兩生類繁殖場域，本計畫調查時可於此環境多有黑眶蟾蜍及澤蛙之蝌蚪記錄；水深較深積水處將形成如深潭之水域環境提供魚類及蝦類利用，然因本計畫之圳路類型(三面光)非其可利用之繁殖地。</p> | | <p>八掌溪支線現地照片</p> <p>八掌溪支線現地照片</p> | |
| <p>2. 分析工程對生態環境之影響(潛在生態議題)：</p> | | <p>人工林及次生林為當地林鳥或具遷移屬性鳥類日間停棲及夜晚棲息之場所，亦是夜行性猛禽喜好棲息之環境，且樹林底層之草生及腐質環境可提供爬蟲類及小型哺乳類活動及覓食之區域，具有高度生態價值。圳路改善可能阻斷生物通道(需動物通道)。</p> | |

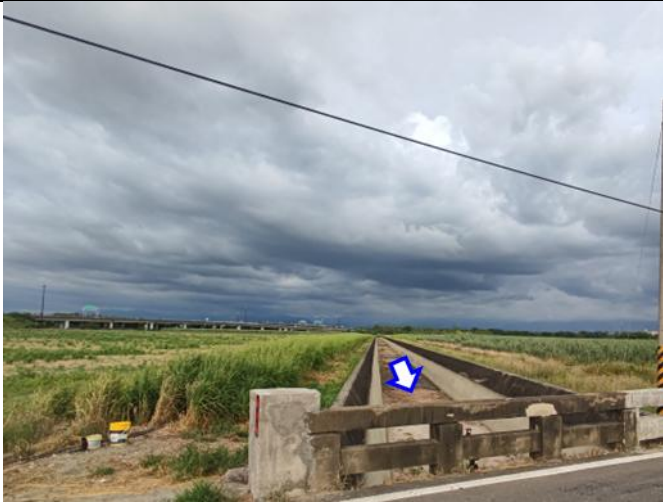
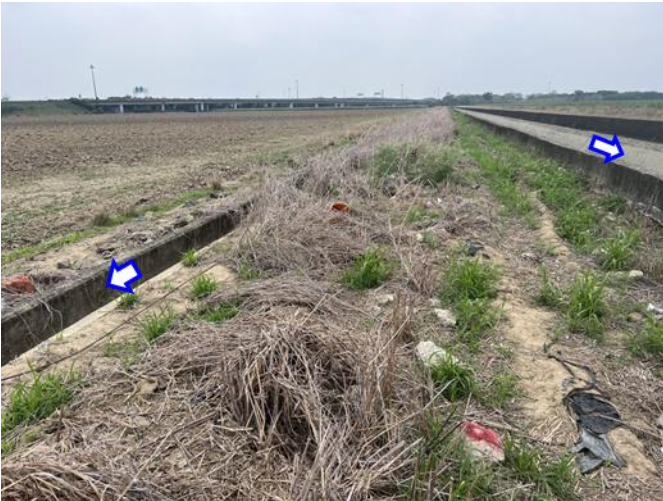
| D-3 現勘調查紀錄表 | | | 填寫單位 | |
|---|---|---|---|--|
| <p>1. 棲地現況描述：</p> <p>計畫區周邊為次生林、人工林、農耕地、草生地、前述環境提供齧齒類躲藏或棲息環境，亦是日行性猛禽類(如黑翅鳶、大冠鷲、遊隼、紅隼等)覓食的主要場域；次生林及人工林則為當地留鳥或具遷移屬性鳥類日間停棲及夜晚棲息之場所，亦是夜行性猛禽(領角鴉)喜好棲息之環境，以及喜好樹林底層爬蟲類賴以為生之環境。</p> <p>本計畫計改善之圳路現況多屬乾溝，且完工後流速急速，水域生態議題少，然其現況臨時積水處仍具有生態服務性功能，於水深較淺的積水處可提供兩生類繁殖場域，本計畫調查時可於此環境多有黑眶蟾蜍及澤蛙之蝌蚪記錄；水深較深積水處將形成如深潭之水域環境提供魚類及蝦類利用，然因本計畫之圳路類型(三面光)非其可利用之繁殖地。</p> | | <p>日期：112 年 5 月 17 日<br/>位置：八掌溪支線現地照片</p> <p>日期：112 年 5 月 17 日<br/>位置：八掌溪支線現地照片</p> | | |

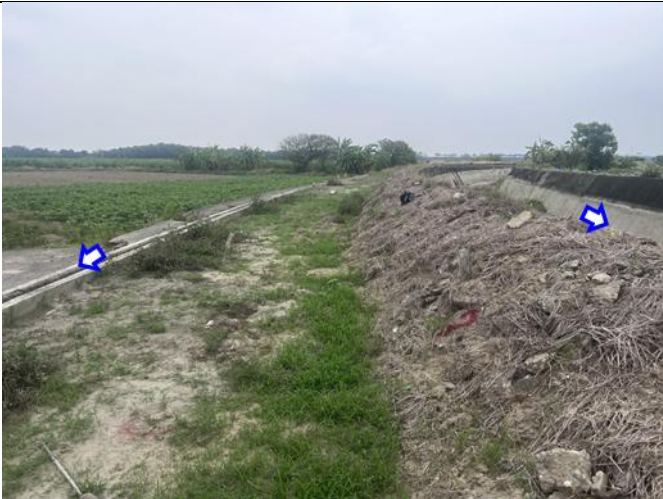
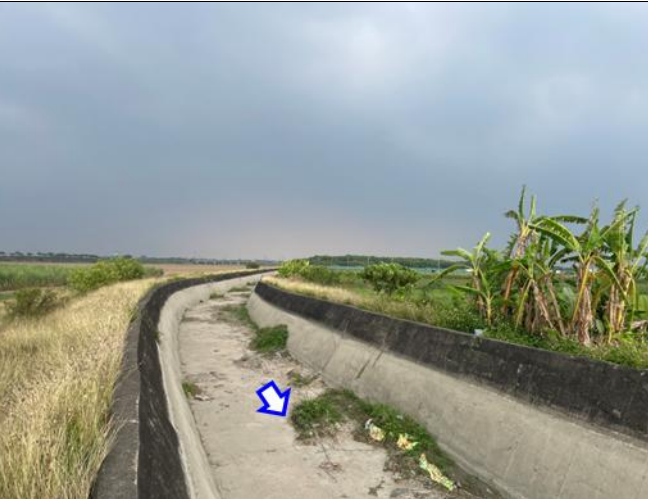
| <p>時間：114.5.17<br/>說明：八掌溪支線現地照片</p> | <p>時間：114.5.17<br/>說明：八掌溪支線現地照片</p> |

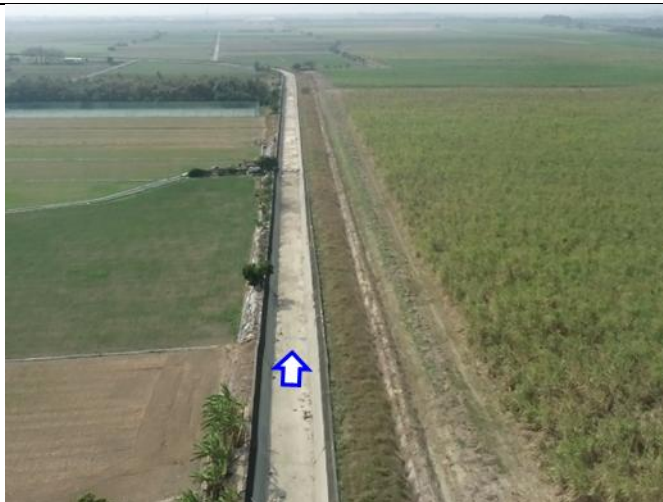
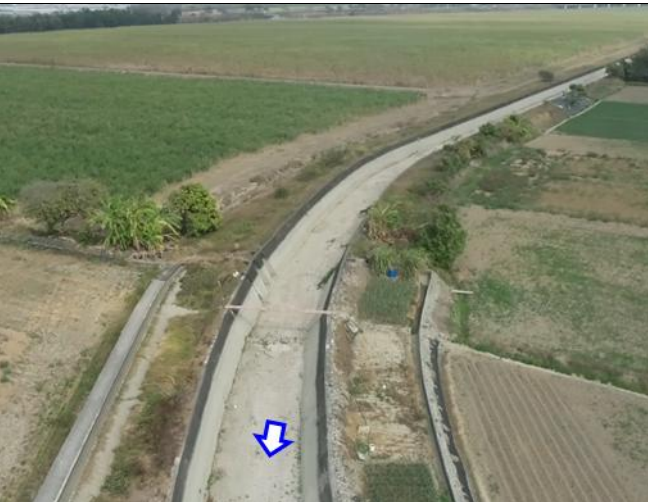
| <p>時間：114.5.17<br/>說明：八掌溪支線現地空拍照片</p> | <p>時間：114.5.17<br/>說明：八掌溪支線現地空拍照片</p> |

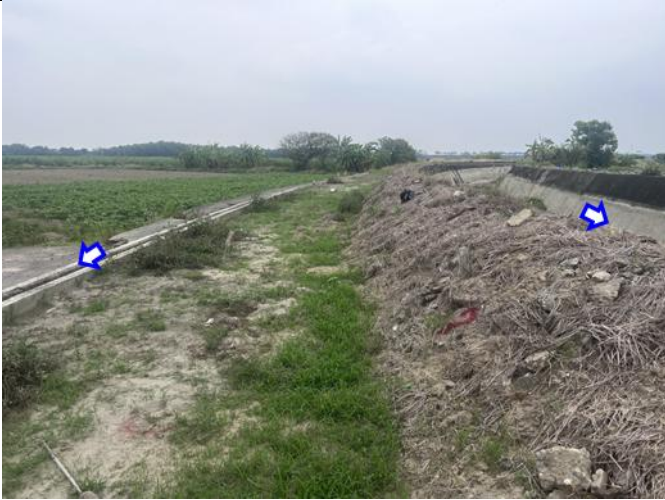
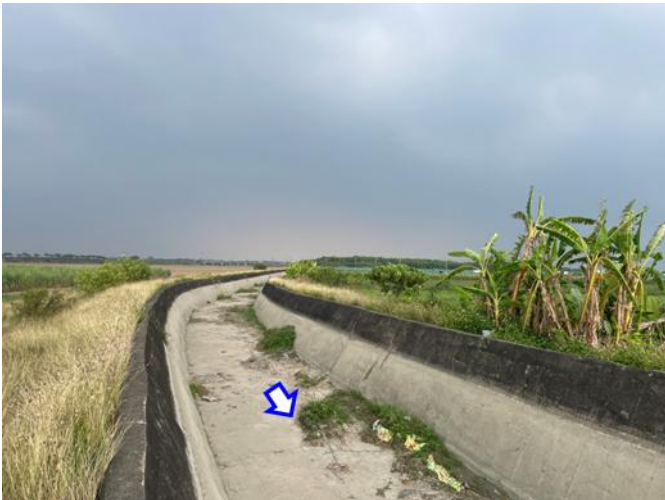
| <p>1. 生態現況描述：</p> <p>計畫區周邊為次生林、人工林、農耕地、草地、前述環境提供齧齒類躲藏或棲息環境，亦是日行性猛禽類(如黑翅鳶、大冠鷲、遊隼、紅隼等)覓食的主要場域；次生林及人工林則為當地留鳥或具遷移屬性鳥類日間停棲及夜晚棲息之場所，亦是夜行性猛禽(領角鴉)喜好棲息之環境，以及喜好樹林底層爬蟲類賴以為生之環境。</p> <p>本計畫計改善之圳路現況多屬乾溝，且完工後流速急速，水域生態議題少，然其現況臨時積水處仍具有生態服務性功能，於水深較淺的積水處可提供兩生類繁殖場域，本計畫調查時可於此環境多有黑眶蟾蜍及澤蛙之蝌蚪記錄；水深較深積水處將形成如深潭之水域環境提供魚類及蝦類利用，然因本計畫之圳路類型(三面光)非其可利用之繁殖地。</p> | | <p>八掌溪支線現地照片</p> <p>八掌溪支線現地照片</p> | |
| <p>2. 分析工程對生態環境之影響(潛在生態議題)：</p> | | <p>人工林及次生林為當地林鳥或具遷移屬性鳥類日間停棲及夜晚棲息之場所，亦是夜行性猛禽喜好棲息之環境，且樹林底層之草生及腐質環境可提供爬蟲類及小型哺乳類活動及覓食之區域，具有高度生態價值。圳路改善可能阻斷生物通道(需動物通道)。</p> | |

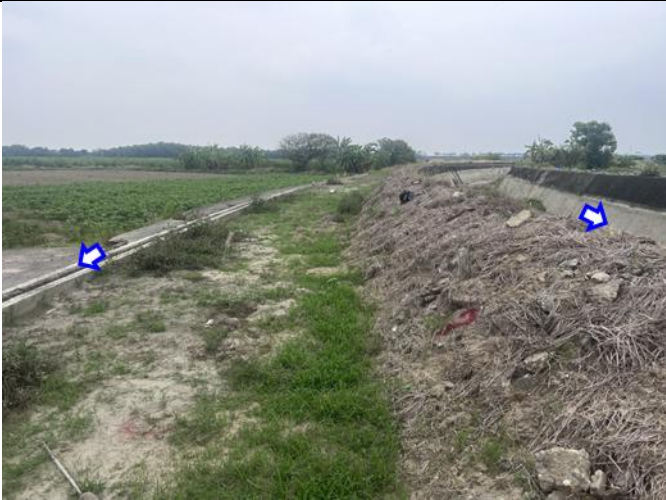
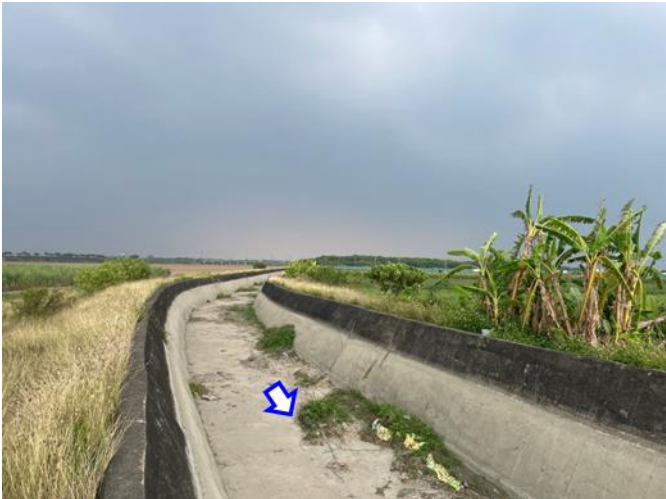
| D-3 現勘調查紀錄表 | | | 填寫單位 | |
|---|---|---|---|--|
| <p>1. 棲地現況描述：</p> <p>計畫區周邊為次生林、人工林、農耕地、草地、前述環境提供齧齒類躲藏或棲息環境，亦是日行性猛禽類(如黑翅鳶、大冠鷲、遊隼、紅隼等)覓食的主要場域；次生林及人工林則為當地留鳥或具遷移屬性鳥類日間停棲及夜晚棲息之場所，亦是夜行性猛禽(領角鴉)喜好棲息之環境，以及喜好樹林底層爬蟲類賴以為生之環境。</p> <p>本計畫計改善之圳路現況多屬乾溝，且完工後流速急速，水域生態議題少，然其現況臨時積水處仍具有生態服務性功能，於水深較淺的積水處可提供兩生類繁殖場域，本計畫調查時可於此環境多有黑眶蟾蜍及澤蛙之蝌蚪記錄；水深較深積水處將形成如深潭之水域環境提供魚類及蝦類利用，然因本計畫之圳路類型(三面光)非其可利用之繁殖地。</p> | | <p>日期：112 年 5 月 17 日<br/>位置：八掌溪支線現地照片</p> <p>日期：112 年 5 月 17 日<br/>位置：八掌溪支線現地照片</p> | | |

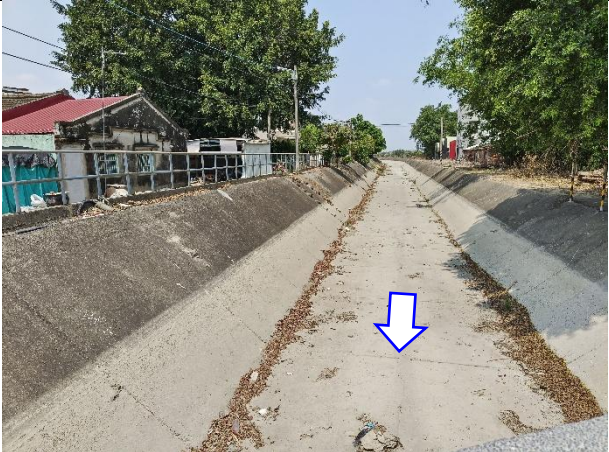
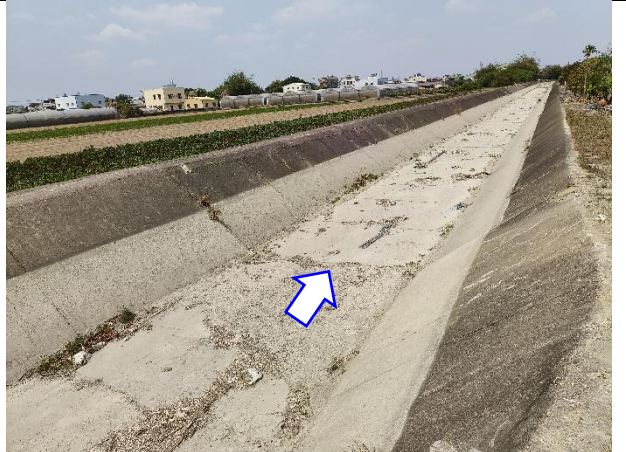
| <p>時間：112.5.17<br/>說明：八掌溪支線現況照片</p> | <p>時間：112.5.17<br/>說明：八掌溪支線現況照片</p> |

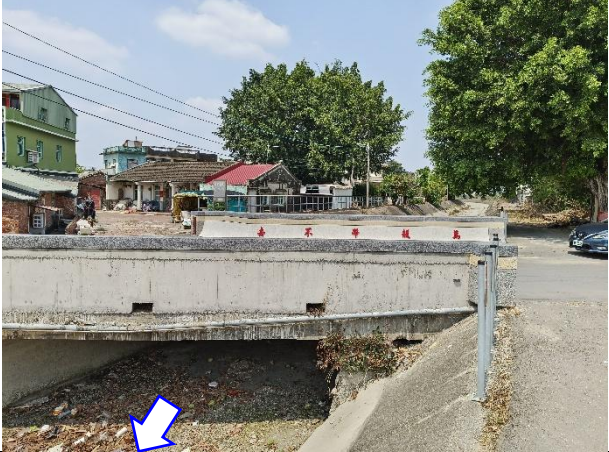
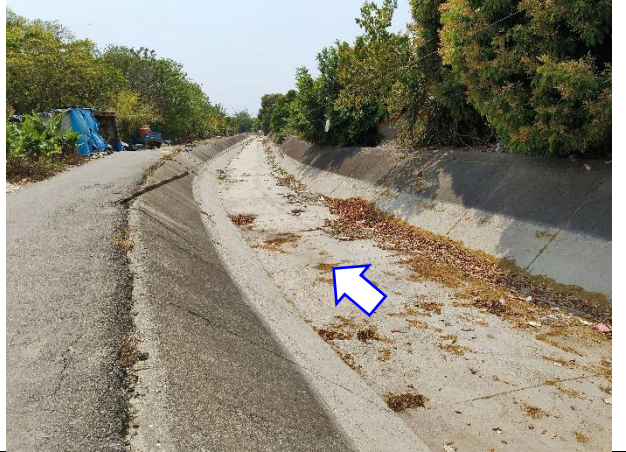
| <p>時間：112.5.17<br/>說明：八掌溪支線現況照片</p> | <p>時間：112.5.17<br/>說明：八掌溪支線現況照片</p> |

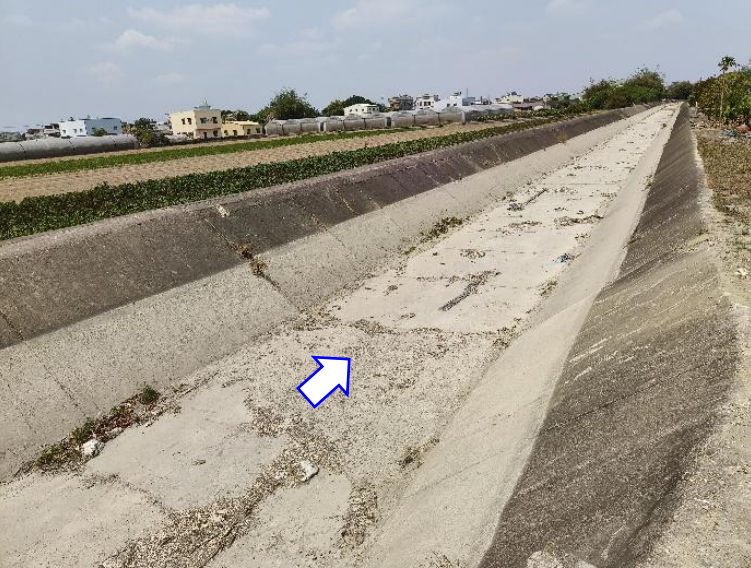
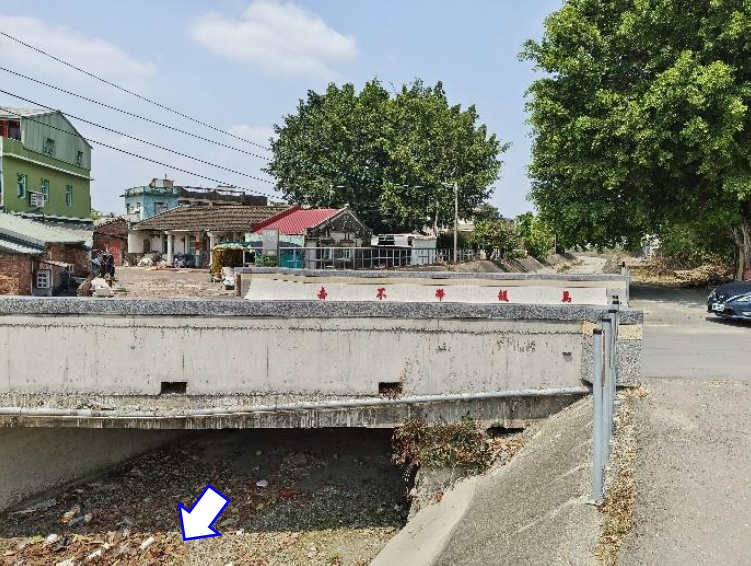
| P-3 現勘紀錄表 | | | 填寫單位 | |
|---|---|---|---|--|
| <p>1. 生態現況描述：</p> <p>計畫區周邊棲地環境包括草生地、灌叢、農耕地、溝渠、道路及建物。草生地多紀錄印度鐵莧、芒稷及大花咸豐草等種；灌叢可見構樹及血桐零星分布等；農耕地主要栽植辣椒、秋葵及西瓜，部分農田疑似休耕目前多為莧菜生長，另零星紀錄有荔枝、番石榴、酪梨、芒果等果樹；溝渠周邊可見牛筋草、銀膠菊及碎米莎草；道路周邊可見四瓣馬齒莧、白芭狸狸草及假海馬齒等；建物周邊紀錄有龍柏、大葉羅漢松及蘇鐵等景觀植栽。</p> <p>本計畫計畫改善之圳路現況多屬乾溝，且完工後流速急速，水域生態議題少，然其現況臨時積水處仍具有生態服務性功能，於水深較淺的積水處可提供兩生類繁殖場域，本計畫調查時可於此環境多有斑鰲龜或蛙類記錄；水深較深積水處將形成如深潭之水域環境提供魚類及蝦類利用，然因本計畫之圳路類型(三面光)非其可利用之繁殖地。</p> | | <p>現況渠道為封底三面光構造物</p> <p>現況既設橋梁保留，減少施工開挖面積</p> | | |
| <p>2. 分析工程對生態環境之影響(潛在生態議題)：</p> | | <p>人工林及次生林為當地林鳥或具遷移屬性鳥類日間停棲及夜晚棲息之場所，亦是夜行性猛禽喜好棲息之環境，且樹林底層之草生及腐質環境可提供爬蟲類及小型哺乳類活動及覓食之區域，具有高度生態價值。圳路改善可能阻斷生物通道(需動物通道)。</p> | | |

計畫區現地調查發現嘉義縣列管老樹 1 棵，其老樹具有微棲地功能，可供當地生物多種生態服務功能，為本案重要之生態保全對象。故建議進行保留，於施工前以圍籬、插桿、警示帶等標示，避免施工人員及機具誤入傷害。若因施工過程機具進出可能造成其割傷，除避免過度修剪外，建議以厚墊等材質包覆保護重要樹木樹幹，避免施工中機具碰撞損傷，並於完工後拆除。

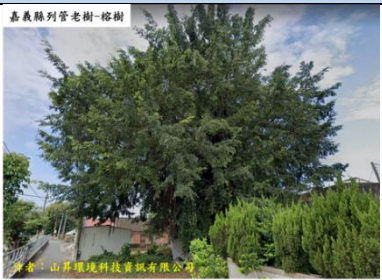
| 工程範圍<br>所涉及潛<br>在關注物<br>種與棲地 | 潛在關注物種/棲地 | 棲地類型及物種行為習性說明 | 照片 |
|---|---|---|---|
| | 列管老樹-榕樹 | 嘉義縣列管老樹1棵，其老樹具有微棲地功能，可供當地生物多種生態服務功能，為本案重要之生態保全對象。 | <p>嘉義縣列管老樹-榕樹</p> <p>作者：山昇環境科技資訊有限公司</p> |

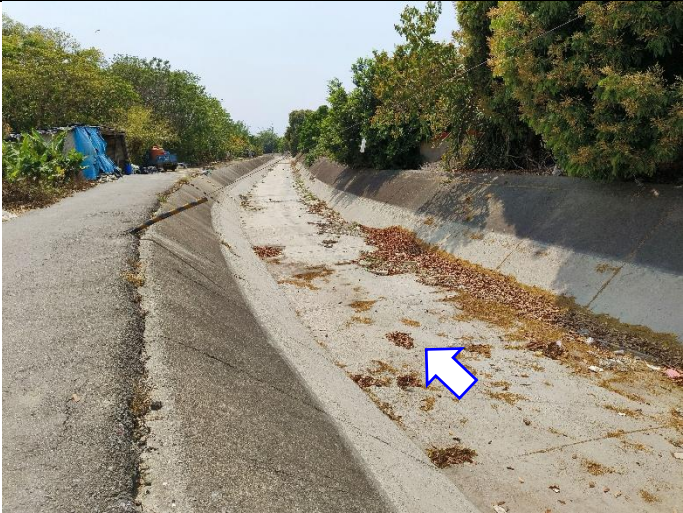
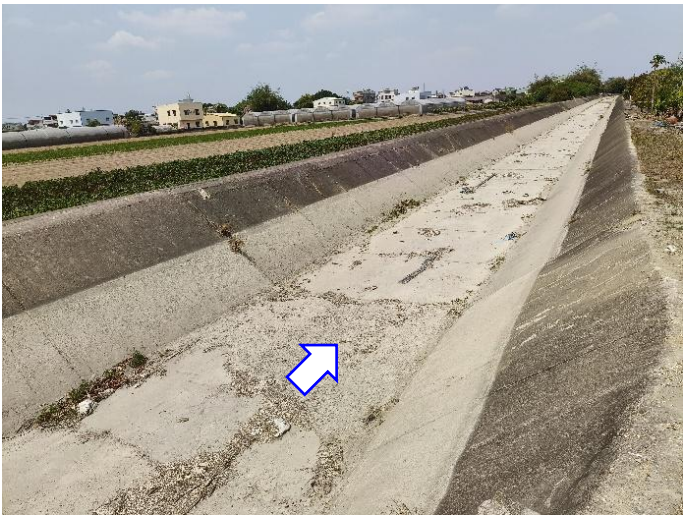
| D-3 現勘調查紀錄表 | | | 填寫單位 | |
|---|---|---|---|--|
| <p>1. 棲地現況描述：</p> <p>計畫區周邊棲地環境包括草生地、灌叢、農耕地、溝渠、道路及建物。草生地多紀錄印度鐵莧、芒稷及大花咸豐草等種；灌叢可見構樹及血桐零星分布等；農耕地主要栽植辣椒、秋葵及西瓜，部分農田疑似休耕目前多為莧菜生長，另零星紀錄有荔枝、番石榴、酪梨、芒果等果樹；溝渠周邊可見牛筋草、銀膠菊及碎米莎草；道路周邊可見四瓣馬齒莧、白芭狸狸草及假海馬齒莧等；建物周邊紀錄有龍柏、大葉羅漢松及蘇鐵等景觀植栽。</p> <p>本計畫計改善之圳路現況多屬乾溝，且完工後流速急速，水域生態議題少，然其現況臨時積水處仍具有生態服務性功能，於水深較淺的積水處可提供兩生類繁殖場域，本計畫調查時可於此環境多有斑鰲龜或蛙類記錄；水深較深積水處將形成如深潭之水域環境提供魚類及蝦類利用，然因本計畫之圳路類型(三面光)非其可利用之繁殖地。故建議未來在圳路改善設計上可增設動物逃生通道，以利當地動物可利用，也避免誤入圳路中之生物因無法脫困而導致死亡。</p> | | <p>日期：112 年 5 月 17 日<br/>位置：工程終點現況照片</p> <p>日期：112 年 5 月 17 日<br/>位置：工程起點現況照片</p> | | |
