「八掌溪支線及儲水幹道改建工程」

委託設計及監造技術服務

生態檢核報告

主辦機關：農業部農田水利署嘉南管理處

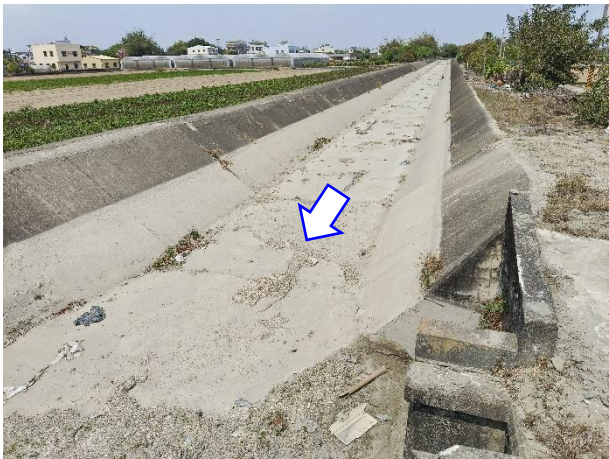
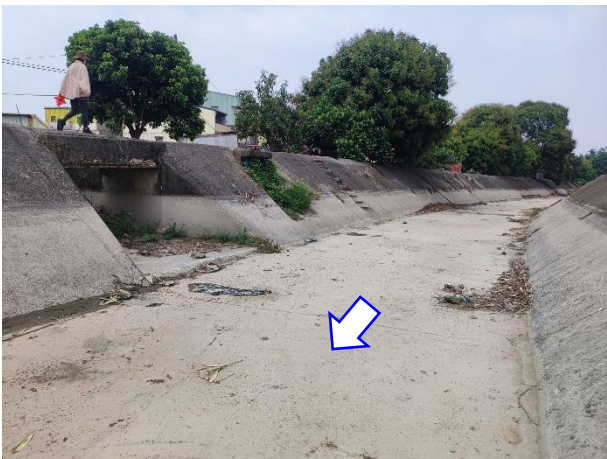
| <p>時間：112.5.17<br/>說明：八掌溪支線現況照片</p> | <p>時間：112.5.17<br/>說明：八掌溪支線現況照片</p> |

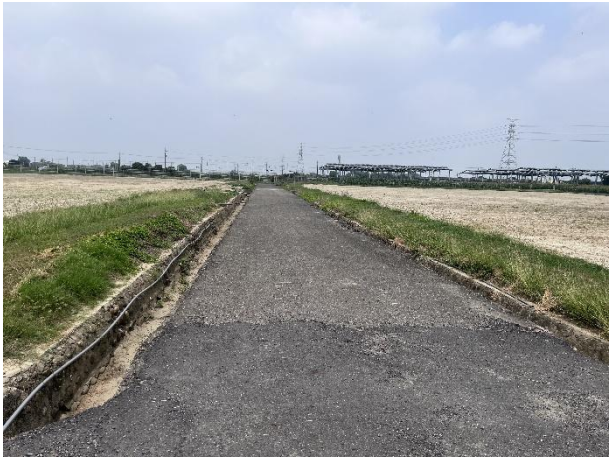
| <p>時間：112.5.17<br/>說明：義竹農地重劃區側溝現況照片</p> | <p>時間：112.5.17<br/>說明：義竹農地重劃區排水出口現況照片</p> |

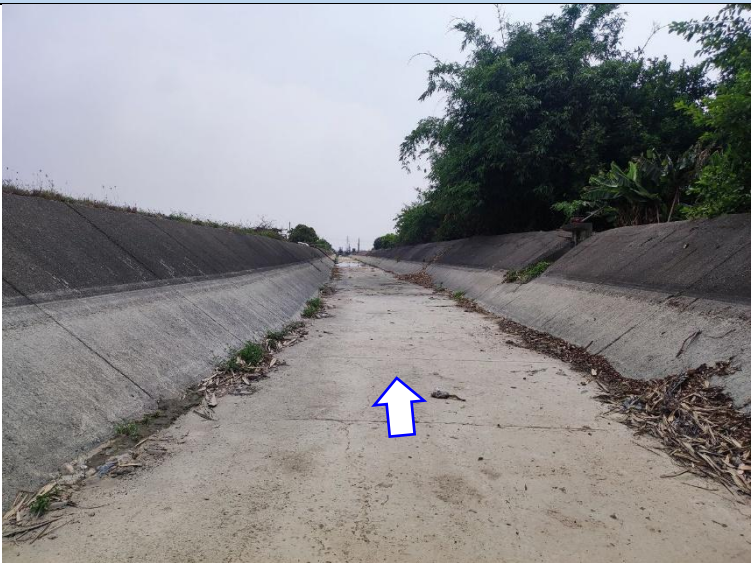
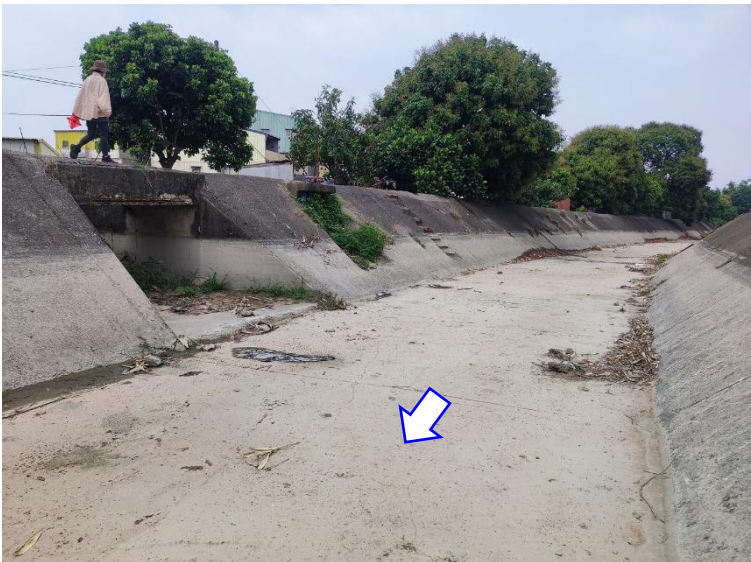
| <p>1. 生態現況描述：</p> <p>計畫區周邊棲地環境包括草生地、灌叢、農耕地、溝渠、道路及建物。草生地多紀錄印度鐵莧、芒稷及大花咸豐草等種；灌叢可見構樹及血桐零星分布等；農耕地主要栽植辣椒、秋葵及西瓜，部分農田疑似休耕目前多為莧菜生長，另零星紀錄有荔枝、番石榴、酪梨、芒果等果樹；溝渠周邊可見牛筋草、銀膠菊及碎米莎草；道路周邊可見四瓣馬齒莧、白芭狸狸草及假海馬齒等；建物周邊紀錄有龍柏、大葉羅漢松及蘇鐵等景觀植栽。</p> <p>本計畫計畫改善之圳路現況多屬乾溝，且完工後流速急速，水域生態議題少，然其現況臨時積水處仍具有生態服務性功能，於水深較淺的積水處可提供兩生類繁殖場域，本計畫調查時可於此環境多有斑鰲龜或蛙類記錄；水深較深積水處將形成如深潭之水域環境提供魚類及蝦類利用，然因本計畫之圳路類型(三面光)非其可利用之繁殖地。</p> | | <p>現況渠道為封底三面光構造物</p> <p>現況渠道左岸有分水土及退水路</p> | |
| <p>2. 分析工程對生態環境之影響(潛在生態議題)：</p> | | <p>人工林及次生林為當地林鳥或具遷移屬性鳥類日間停棲及夜晚棲息之場所，亦是夜行性猛禽喜好棲息之環境，且樹林底層之草生及腐質環境可提供爬蟲類及小型哺乳類活動及覓食之區域，具有高度生態價值。圳路改善可能阻斷生物通道(需動物通道)。</p> | |

計畫區現地調查發現嘉義縣列管老樹 1 棵，其老樹具有微棲地功能，可供當地生物多種生態服務功能，為本案重要之生態保全對象。故建議進行保留，於施工前以圍籬、插桿、警示帶等標示，避免施工人員及機具誤入傷害。若因施工過程機具進出可能造成其割傷，除避免過度修剪外，建議以厚墊等材質包覆保護重要樹木樹幹，避免施工中機具碰撞損傷，並於完工後拆除。

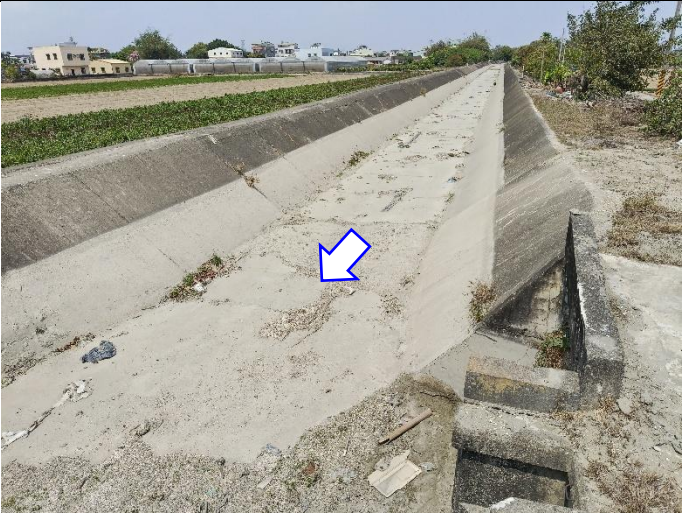
| D-3 現勘調查紀錄表 | | | 填寫單位 |
|---|---|---|---|
| <p>1. 棲地現況描述：</p> <p>計畫區周邊棲地環境包括草生地、灌叢、農耕地、溝渠、道路及建物。草生地多紀錄印度鐵莧、芒稷及大花咸豐草等種；灌叢可見構樹及血桐零星分布等；農耕地主要栽植辣椒、秋葵及西瓜，部分農田疑似休耕目前多為莧菜生長，另零星紀錄有荔枝、番石榴、酪梨、芒果等果樹；溝渠周邊可見牛筋草、銀膠菊及碎米莎草；道路周邊可見四瓣馬齒莧、白芭狸狸草及假海馬齒等；建物周邊紀錄有龍柏、大葉羅漢松及蘇鐵等景觀植栽。</p> <p>本計畫計改善之圳路現況多屬乾溝，且完工後流速急速，水域生態議題少，然其現況臨時積水處仍具有生態服務性功能，於水深較淺的積水處可提供兩生類繁殖場域，本計畫調查時可於此環境多有斑鰲龜或蛙類記錄；水深較深積水處將形成如深潭之水域環境提供魚類及蝦類利用，然因本計畫之圳路類型(三面光)非其可利用之繁殖地。故建議未來在圳路改善設計上可增設動物逃生通道，以利當地動物可利用，也避免誤入圳路中之生物因無法脫困而導致死亡。</p> | | | |
