「林初埤活化改善工程等 2 件」  
委託設計及監造服務

林初埤活化調度設施強化工程  
規劃設計階段生態檢核期中報告書  
(初稿)

主辦單位：農業部農田水利署嘉南管理處  
承辦單位：黎明工程顧問股份有限公司

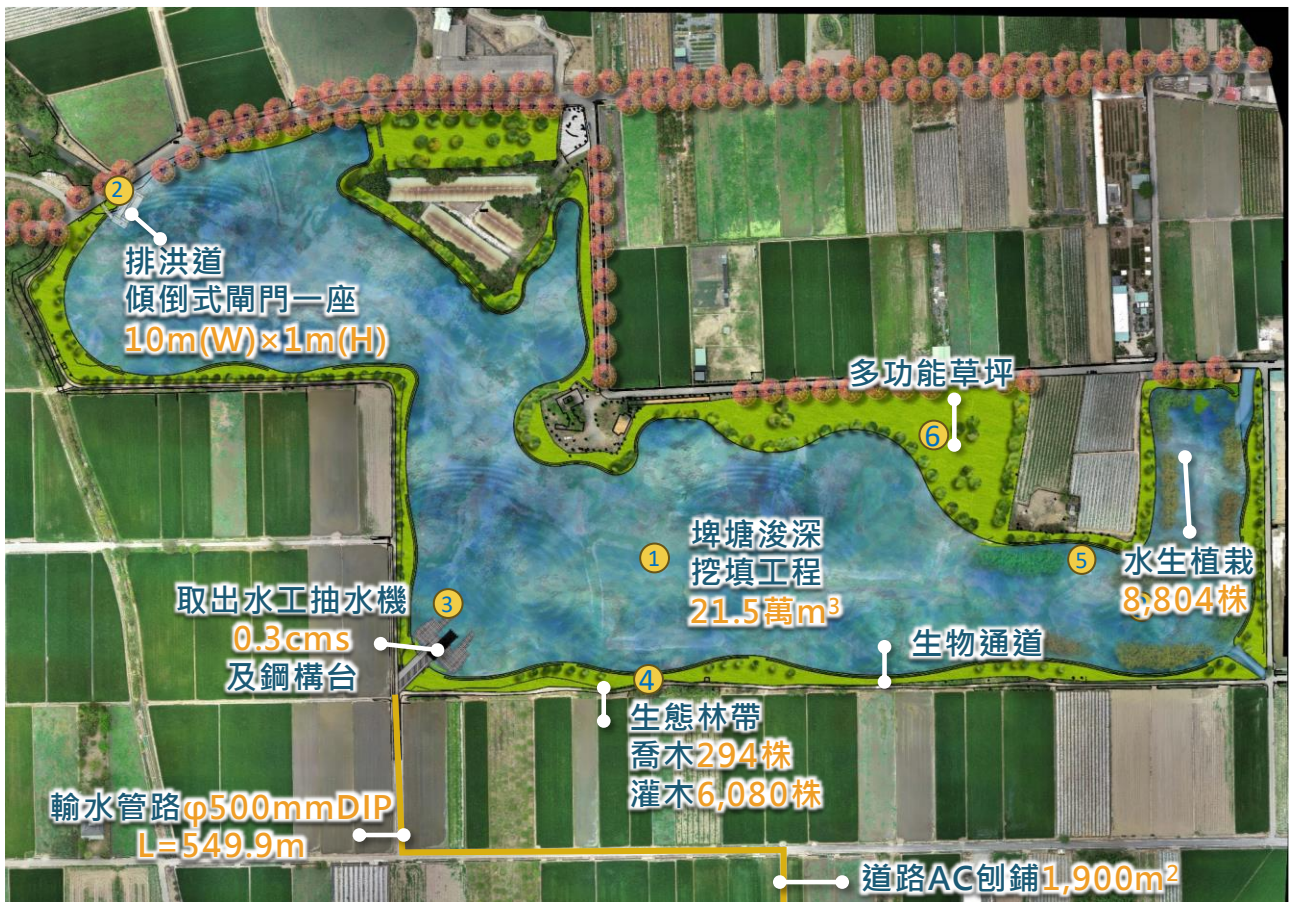
圖 1-1-1 林初埤活化調度設施強化工程平面位置圖

「林初埤活化調度設施強化工程」目標係為活化林初埤水源應用，工作範圍為土方挖填約21.5萬 $m^3$ 、倒伏壩1座(寬10m、高1m)、抽水站1座、輸水管路549.9m、道路AC修復1,900 $m^2$ ，並利用清淤土方築堤，綠美化周遭環境，改善位置如圖1-1-1所示。

為改善林初埤上述問題，嘉南管理處辦理「林初埤活化調度設施強化工程」，除了改善上述問題外，亦依內政部民國108年「嘉南埤圳重要濕地(國家級)保育利用計畫」之「明智利用」管理目標部分，在不妨礙水利灌溉及滯洪功能下，得保留灘地與周邊綠帶、濱水帶，提供生物棲息利用，以促成「生物使用者多元」之目標進行改善。改善位置及內容概要如圖1-1-1所示。

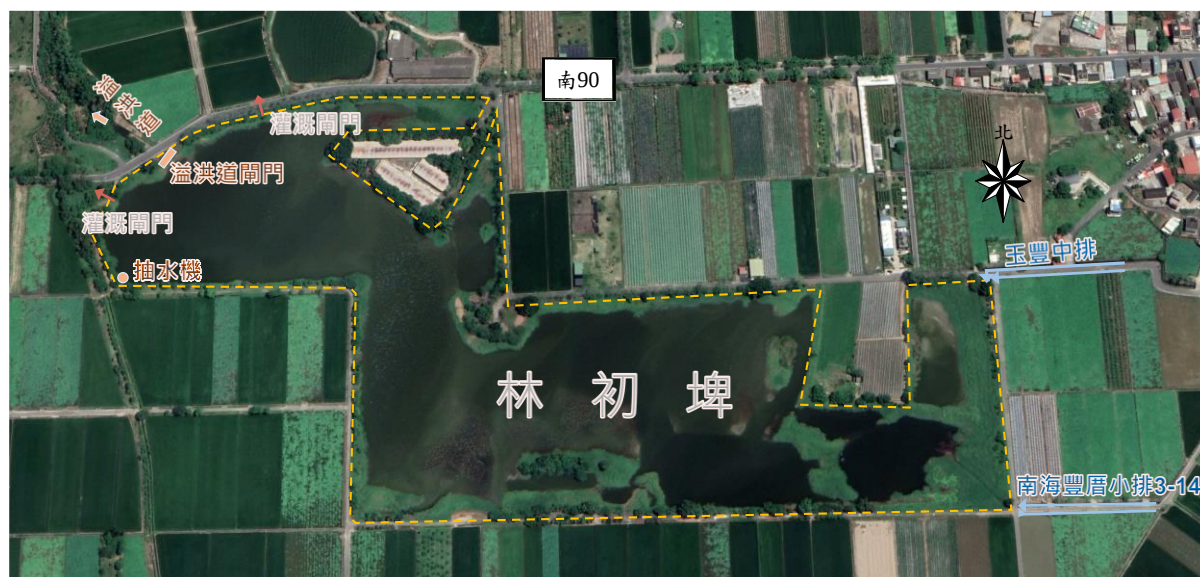
圖 2-1-2 林初埤及附屬構造物平面位置圖圖

林初埤建於清朝咸豐年間(西元1850年)，因移民人數成長自然地表水體不能滿足拓墾需求，故開始興建水利設施、築堤或挖掘，係為一人工興建埤塘，做為雨季蒐集降雨地表逕流及灌溉餘水(排水)匯合進行灌溉用途，其耕灌區為單期作；林初埤主要設施包含：溢洪道、溢洪道閘門7門、灌溉閘門2門及抽水機一組，林初埤及附屬構造物平面位置詳圖2-1-2，主要設施數據詳表2-1-1；林初埤已於104年經內政部公告為國家重要濕地。
