# 規劃設計階段

| D-3 現勘調查紀錄表 | | | 主辦機關 |
|---|---|---|---|
| 現勘地點<br>(座標 TWD97) | 地點：白河區 玉豐里<br>TWD97 坐標 X：<br>189439，Y：2585803 | 工程名稱 | 林初埤活化調度設施強化工程 |

## D-5 生態關注區域繪製與生態保全對象指認

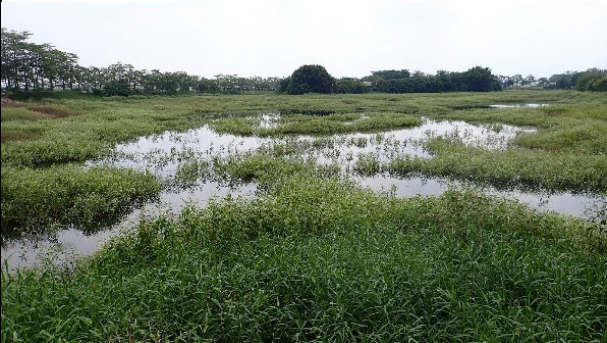
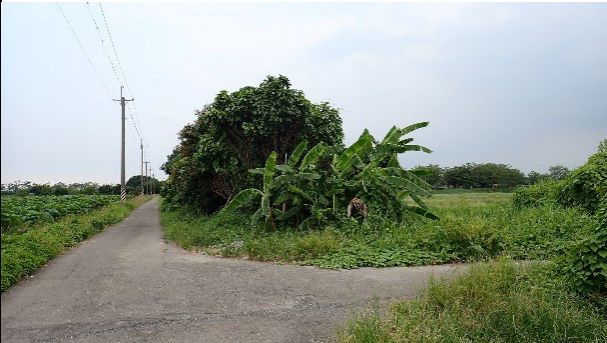
| D-3 現勘調查紀錄表 | | | 主辦機關 |
|---|---|---|---|
| <p>4. 棲地現況描述：</p> <p>林初埤位於台南市白河區玉豐里(TWD97 坐標 X：189439，Y：2585803)，為一供農業灌溉使用的埤塘，水源來源為降雨和周遭灌溉溝渠。周邊環境主要為旱田、蓮花田、農舍等。調查時為枯水期，水位低，埤中長滿長草，僅留有少數開闊水域。</p> | | <div> <p>日期：112年6月29日</p> <p>位置：林初埤環境現況</p> </div> <div> <p>日期：112年6月29日</p> <p>位置：林初埤鄰近區環境現況</p> </div> <p>(欄位請自行增加)</p> | |

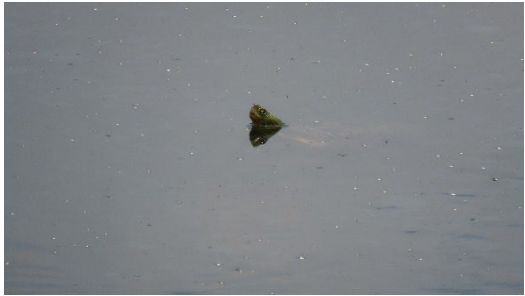
| 物種補充調查概述 | 照片及說明(棲地/物種等照片) | |
|---|---|--|
| <p>1.現勘結果與建議：</p> <p>保育措施建議：</p> <p>1.陸域植物</p> <p>(1)工程設計規劃範圍需迴避計畫區上具保留價值之大徑木(詳圖 9~圖 13)，若有工程無法迴避大樹，應以移植為優先考量，擬定移植計畫，並納入工程作業中。</p> <p>(2)工程導致植被移除或土砂堆置皆會形成裸露環境且施工車輛及機具進入工區易造成揚塵，以致周圍林木葉片表面覆蓋塵土，影響其光合作用及呼吸作用進行，導致植物生長不佳；工程進行時應針對短期土方堆置區覆蓋帆布或黑紗網，減少風吹揚塵，定時對施工道路及車輛進行灑水降低揚塵量。</p> <p>(3)施工範圍空間多為人為擾動之區域，工程作業對周邊植被影響較小，若因施工而導致周圍植被生長劣化或死亡，建議可於工程完工前進行生態綠化之補償，在於地表裸露地區進行當地樹木及原生草種(如馬</p> | <p>日期：112年6月29日</p> <p>位置：林初埤旁荷花田拍攝</p> | |

| <p>蘭、水芹菜、穗花木藍、狗牙根等)補植。</p> <p>2.陸域動物</p> <p>施工期間若值彩鷸繁殖期(6~10 月)或斑龜繁殖期(3~6)月，則須於其頻繁出沒的棲地進行巡查並確實迴避。</p> <p>3.水域生態</p> <p>林初埤魚類相單一且為外來種，該外來種-線鱧對原生魚類威脅大，施工時可順勢移除。</p> | |
