## 維護管理階段

| M-1 完工後生態保育措施執行成效 | | | 填寫單位 |
| 工程名稱 | 林初埤活化調度設施強化工程 | | |

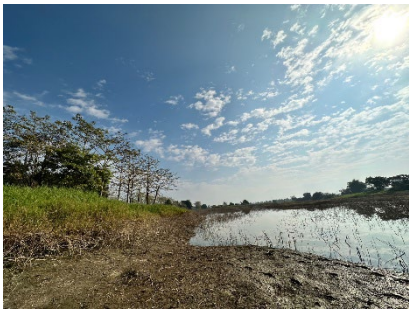
| <p><b>施工前</b></p> <p>日期： 113 年 1 月 15 日<br/>位置：林初埤倒伏壩<br/>說明：渠道兩側多為芒果、竹子等雜木林，遮蔽良好，施工時須注意兩側樹木誤伐。</p> | <p><b>竣工</b></p> <p>日期： 115 年 1 月 12 日<br/>位置：林初埤倒伏壩<br/>說明：竣工時有部分區域已整地，將草植移除，雜木林處予以保留。</p> | <p><b>竣工後</b></p> <p>日期： 115 年 7 月 16 日<br/>位置：林初埤倒伏壩<br/>說明： 施工完成後監測，施工影響草植復原良好，大致回復至先前遮蔽度。</p> | |

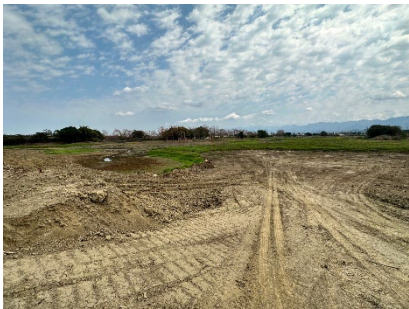
| <p><b>施工前</b></p> <p>日期： 113 年 3 月 20 日<br/>位置：林初埤<br/>說明：埤內淤積嚴重、水域乾涸環境劣化，灘地有鳥群休憩。</p> | <p><b>竣工</b></p> <p>日期： 115 年 03 月 16 日<br/>位置：林初埤<br/>說明：邊坡植生未恢復，水量充足沒有乾涸情況，待植物生長。</p> | <p><b>竣工後</b></p> <p>日期： 115 年 7 月 16 日<br/>位置：林初埤<br/>說明：水源豐沛，邊坡植生茂密無裸露情形，周邊生物種類多元。</p> | |

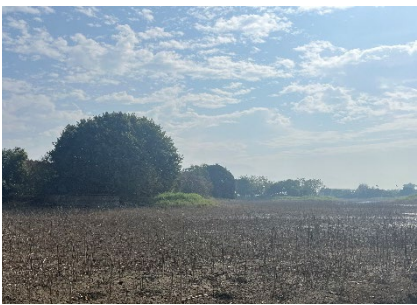
| <p><b>施工前</b></p> <p>日期：113 年 1 月 8 日</p> <p>位置：林初埤</p> <p>說明：埤內旱季乾涸，雖灘地依舊有鳥群活動，但水域環境充斥外來種。</p> | <p><b>竣工</b></p> <p>日期： 114 年 11 月 17 日</p> <p>位置：林初埤</p> <p>說明：浮島設置完成，便有記錄到斑龜停棲曬背利用。</p> | <p><b>竣工後</b></p> <p>日期： 115 年 6 月 13 日</p> <p>位置：林初埤</p> <p>說明：浮島種植之植物生長狀況良好，已成為原生生物(斑龜、紅冠水雞、夜鷺等)活動利用的棲息空間。</p> |

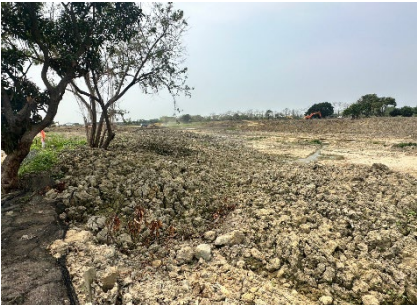
| <p><b>施工前</b></p> <p>日期：113 年 4 月 12 日</p> <p>位置：林初埤南側生物通道</p> <p>說明：施工前環境劣化，邊坡乾裂無草生植物提供隱蔽環境。</p> | <p><b>竣工</b></p> <p>日期：114 年 12 月 13 日</p> <p>位置：林初埤南側生物通道</p> <p>說明：設置 T 型箱涵式生物通道，連通林初埤及周邊農田環境。</p> | <p><b>竣工後</b></p> <p>日期： 115 年 6 月 13 日</p> <p>位置：林初埤南側生物通道</p> <p>說明：邊拋草本植物萌發，生物通道周邊隱蔽性良好，無裸露情形。</p> |

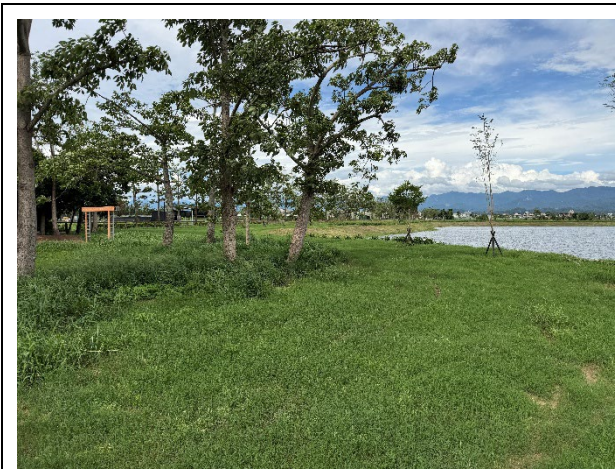
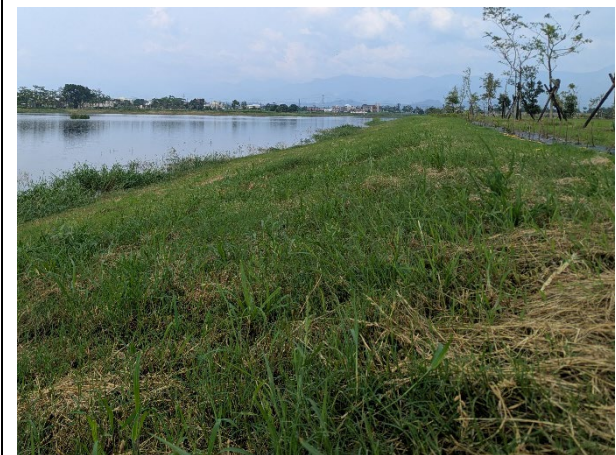
| M-2 現勘監測紀錄表<br>(由生態專業人員辦理) | | | 填寫單位 |
|---|---|---|---|
| <p>1. 棲地現況描述</p> <p><b>陸域環境</b></p> <p>陸域環境正處於典型的人工復育與早期演替階段，屬於極具生態價值的埤塘濱溪帶生態過渡區。在垂直結構上，底層由生長茂密的草本植物層大面積鋪展，這些發達的草本地被除了能穩固湖岸土壤、減緩水土流失外，更扮演著過濾與緩衝地表逕流的重要角色，能有效截留氮磷等營養鹽，同時為基底層的昆蟲、兩棲爬蟲類及小型哺乳動物提供隱蔽、築巢與覓食的多元微棲地。上層錯落的喬木則構成了該棲地的上限結構，其發達的樹冠層能調節局部微氣候、降低地表蒸散並提供遮蔭，是林棲鳥類與樹棲昆蟲重要的瞭望、避敵與棲息場所。新補植的喬木幼苗則逐步延伸了喬木區的綠化面積與未來陸域的鬱閉度，再搭配人為因地制宜補植營造的矮灌綠籬，有效消弭了演替初期草本與喬木之間垂直結構上的斷層，使生態補償功能與立體空間利用率更加完整。整體而言，雖然植物分層在演替初期較為單一，但透過灌木的群落補強與開闊的濱水邊際效應，大幅提升了斑塊棲地的異質性，依然為周邊的野生動物與遷徙水鳥營造出兼具生存、覓食、繁殖與活動機能的優質濕地陸域棲地。</p> | | <div> </div> <div> 日期：115 年 6 月 18 日<br/> 位置：多功能平台西側 </div> <div> </div> <div> 日期：115 年 6 月 18 日<br/> 位置：林初埤南岸 </div> | |

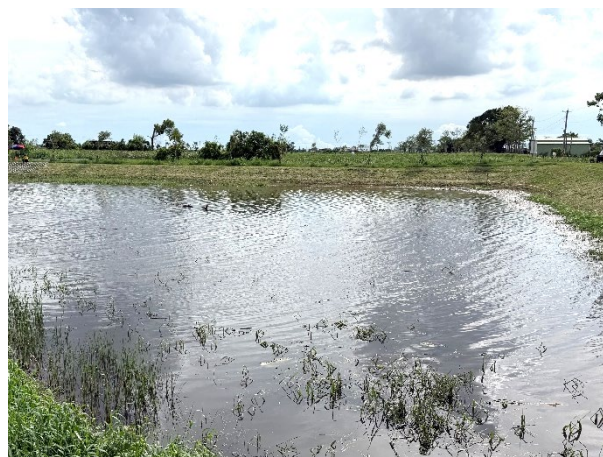
位置：水質淨化區

水域環境呈現出典型平原埤塘的開放水域與挺水植物交織的濕地生態系統。從整體空間分布來看，寬闊且波光粼粼的中央開放水域提供了充足的日照，促進了浮游植物與沉水植物進行光合作用，為水中的無脊椎動物及幼魚奠定了穩固的食物網基礎。水面上設置由挺水植物或水生草本聚集而成的生態浮島及植被斑塊，這些獨立的綠色區塊打破了單一的水體結構，顯著提升了水域棲地的異質性。浮島與水陸交界帶茂密叢生的挺水植物，不僅能透過發達的根系吸收水體中的氮、磷等營養鹽以淨化水質，其沒入水中的莖葉結構更化為天然的魚礁，提供魚蝦產卵、幼雛避敵與繁衍的庇護所。同時，突出水面的植被頂端與開闊的近岸淺水區，為鷺鷥科、秧雞科等涉禽與水鳥創造了極佳的佇立眺望點與覓食邊際。靠近岸邊的水位較淺，部分區段可見自然演替出的零星挺水植物與沉水草類，與起伏的草坡堤岸共同建構出連續性的水陸交界緩衝帶。整體水域藉由深淺交錯的水深梯度、島狀植被的庇護功能以及與陸域緊密相連的濱溪網絡，成功營造出兼具水質自淨、生物調節與多功能物種棲息的水生生態景觀。
