農業部農田水利署嘉南管理處新營分處  
北急水溪中給等3線改善工程

核定階段  
生態檢核報告書

中華民國 115 年 7 月

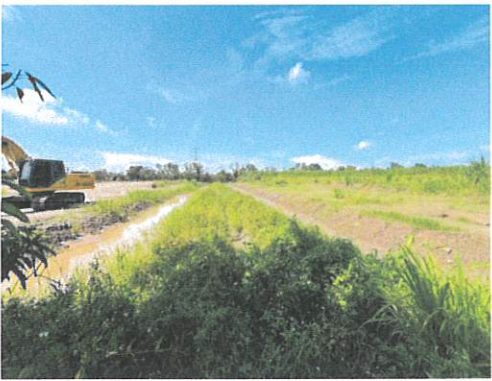
| <b>棲地現況說明：</b><br>生態團隊於 115 年 6 月 29 日進行現勘，本案三線溝渠周邊皆為農耕地，主要種植玉米及水稻，溝渠為薄型內面工渠道；農地內有燕鵲、環頸雉及彩鵲等保育類鳥類棲息。 | | | |

| <p>北急水溪中給<br/>拍攝時間：115 年 6 月 29 日</p> | <p>北急水溪小給 2-2<br/>拍攝時間：115 年 6 月 29 日</p> |

| 勘查意見 | 備註：<br>整新矩形溝無形中成為屏障，使動物往來農地不易，矩形溝容易造成動物墜落後不易脫困，建議在現有溝渠中增設動物逃脫設施，以利動物使用。 | | |

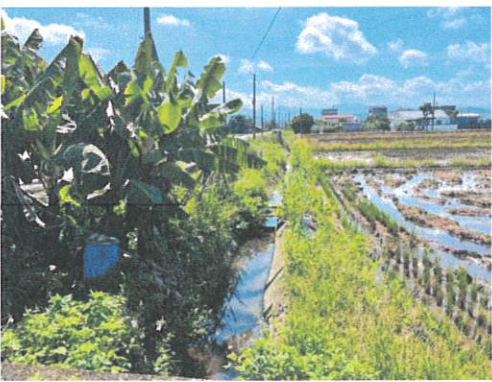
| <p>大腳腿小給 1-1<br/>拍攝時間：115 年 6 月 29 日</p> | |

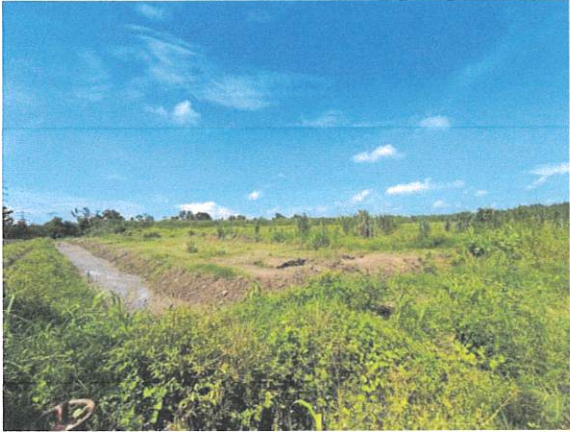
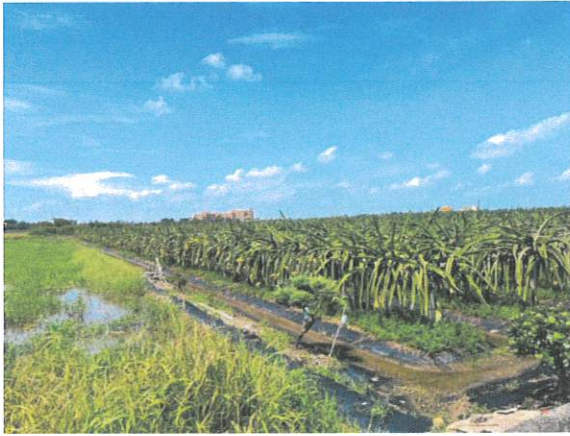
| P-3 現勘紀錄表 | | | 填寫單位 |
|---|---|---|---|
| <p>1. 生態現況描述：</p> <p>(記錄工程影響範圍內水陸域生態或棲地環境現況)</p> <p>本案 3 線溝渠周邊均為開墾農地，緊鄰道路，主要種植玉米、水稻及果樹，另有人為建築物鑲嵌，屬於高度人為擾動區域。</p> | | <p>北急水溪中給兩側為台糖土地，目前作為急水溪淤土暫時堆放區。</p> <p>北急水溪小給 2-2 周邊皆為農地，有果樹及水稻。</p> | |

| <p data-bbox="169 798 667 887">2. 分析工程對生態環境之影響(潛在生態議題)：</p> <p data-bbox="216 902 647 931">溝渠容易造成野生動物墜落且不易脫困</p> | |

| <p data-bbox="169 953 413 982">3. 現勘結果與建議：</p> <p data-bbox="169 1004 1401 1086">矩形溝造成地景切割，垂直溝壁成為一道屏障，使動物往來穿越農地困難。且矩形溝容易使動物墜落後不易脫困，建議在現有溝渠中增設動物逃脫設施，以增加動物脫困機會。</p> | |

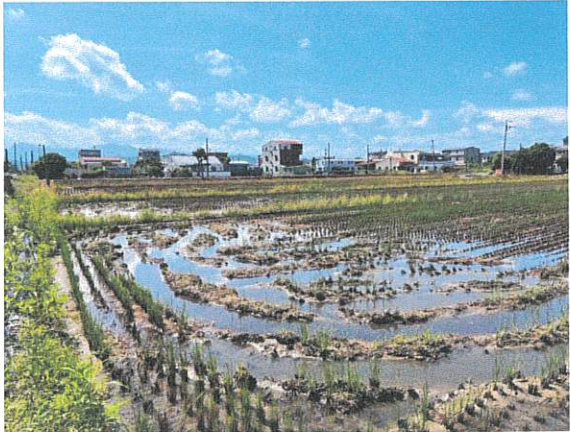
| | <p data-bbox="813 698 1260 776">大腳腿小給 1-1 周邊主要種植水稻，<br/>渠道間閒置土地有農民種植瓜果類作物。</p> |
