農業部農田水利署嘉南管理處新營分處  
北急水溪中給等3線改善工程

規劃設計階段  
生態檢核報告書

執行單位：昕昌生態科研有限公司

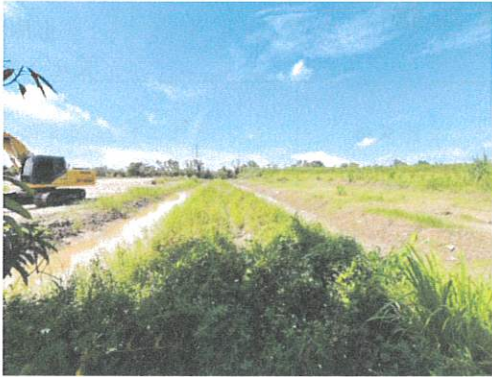
| <b>棲地現況說明：</b><br>生態團隊於 115 年 6 月 29 日進行現勘，本案三線溝渠周邊皆為農耕地，主要種植玉米及水稻，溝渠皆為舊式 V 溝；農地內有燕鴿、環頸雉及彩鵲等保育類鳥類棲息。 | | | | |

| <p>北急水溪中給<br/>拍攝時間：115 年 6 月 29 日</p> | <p>北急水溪小給 2-2<br/>拍攝時間：115 年 6 月 29 日</p> |

| 勘查意見 | 備註：<br>整新矩形溝無形中成為屏障，使動物往來農地不易，矩形溝容易造成動物墜落後不易脫困，建議在現有溝渠中增設動物逃脫設施，以利動物使用。 | | | |

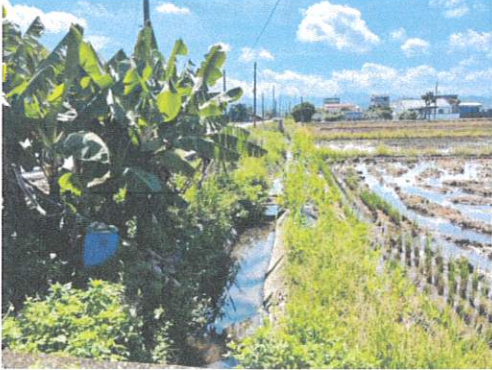
| <p>大腳腿小給 1-1<br/>拍攝時間：115 年 6 月 29 日</p> | |

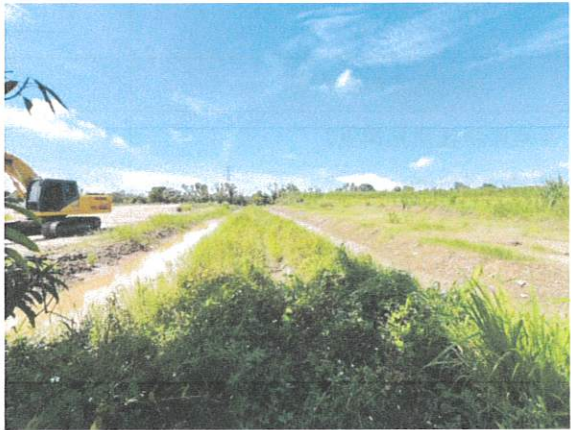
| D-3 現勘調查紀錄表 | | | 填寫單位 |
|---|---|---|---|
| <p>1. 棲地現況描述：</p> <p>(記錄工程影響範圍內水陸域生態或棲地環境現況)</p> <p>本案 3 線溝渠均緊鄰道路與建物鑲嵌，屬於人為擾動頻繁區域。周邊農田主要種植玉米及水稻，渠道皆為舊式 V 溝形式。</p> <p>旱田旁不時有環頸雉鳴叫，開闢農地則有夏侯鳥燕鴿棲息。</p> | | | |

| | <div data-bbox="882 238 1207 322"> <p>日期：115 年 6 月 29 日</p> <p>位置：北急水溪小給 2-2 現況</p> </div> <div data-bbox="757 345 1326 776"> </div> <div data-bbox="882 798 1196 882"> <p>日期：115 年 6 月 29 日</p> <p>位置：大腳腿小給 1-1 現況</p> </div> | |
|---|---|--|
| <p>4. 現勘結果與建議：</p> <p>矩形溝造成地景切割，垂直溝壁成為一道屏障，使動物往來穿越農地困難。且矩形溝容易使動物墜落後不易脫困，建議在現有溝渠中增設動物逃脫設施，以增加動物脫困機會。</p> | | |

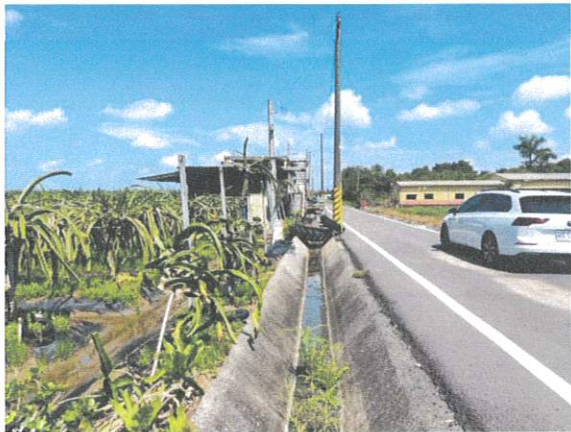
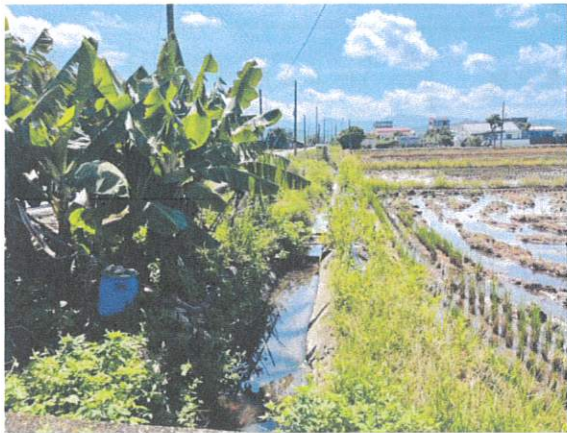
| | <div data-bbox="882 238 1207 322"> <p>日期：115 年 6 月 29 日</p> <p>位置：北急水溪小給 2-2 現況</p> </div> <div data-bbox="757 345 1326 776"> </div> <div data-bbox="882 798 1196 882"> <p>日期：115 年 6 月 29 日</p> <p>位置：大腳腿小給 1-1 現況</p> </div> | |

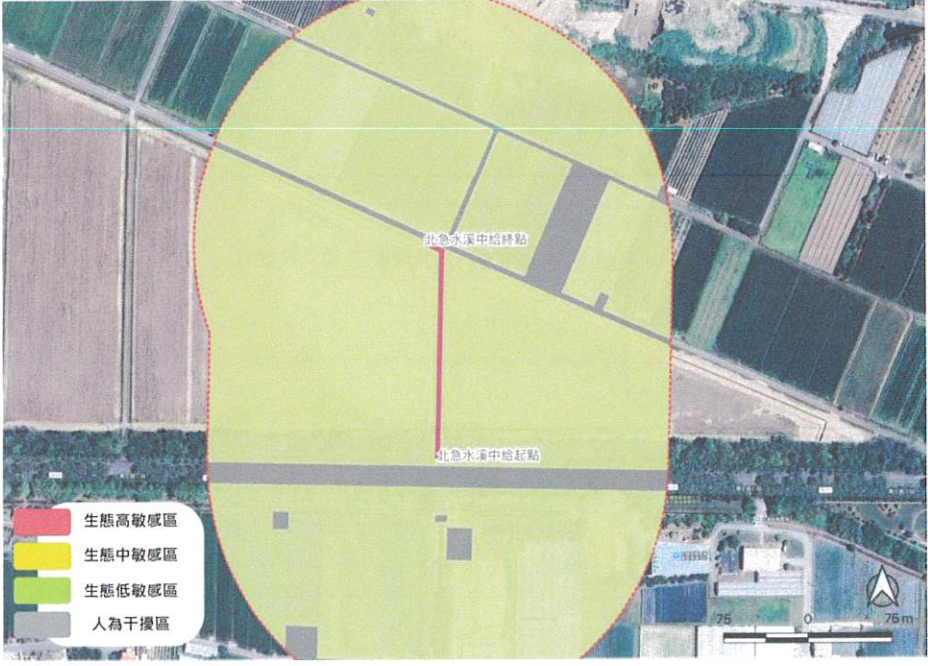
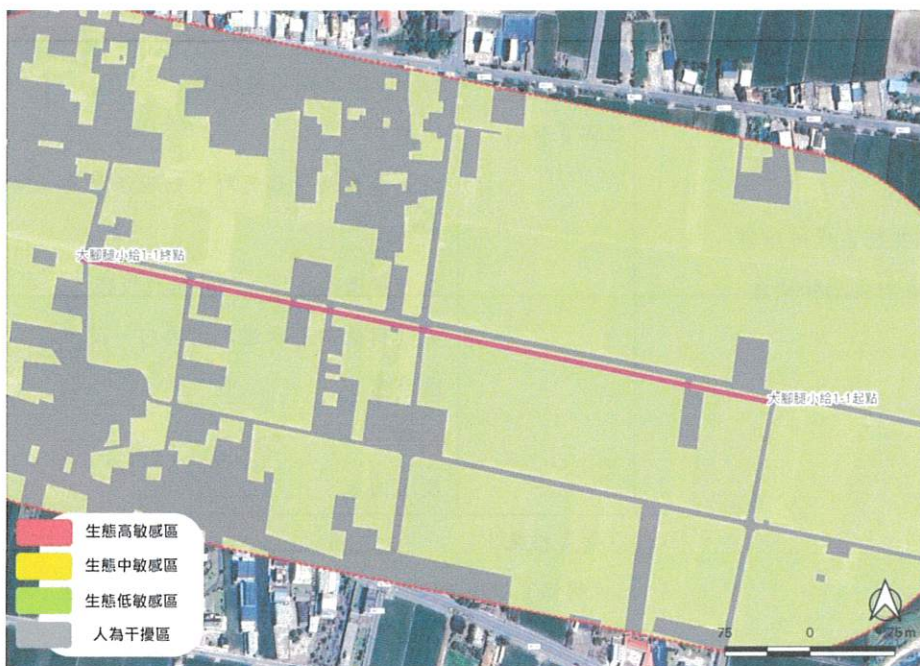
1. 生態關注區域圖：

經圖層套疊、線上資料庫、文獻搜集及專家民眾參與現勘等結果，依據現場環境及生態現況繪製關注區域圖，本區周邊屬於有密集農事操作之農田環境，經生態團隊評估屬於生態低敏感區，而道路、高壓電塔及建築物皆屬於人為擾動環境。

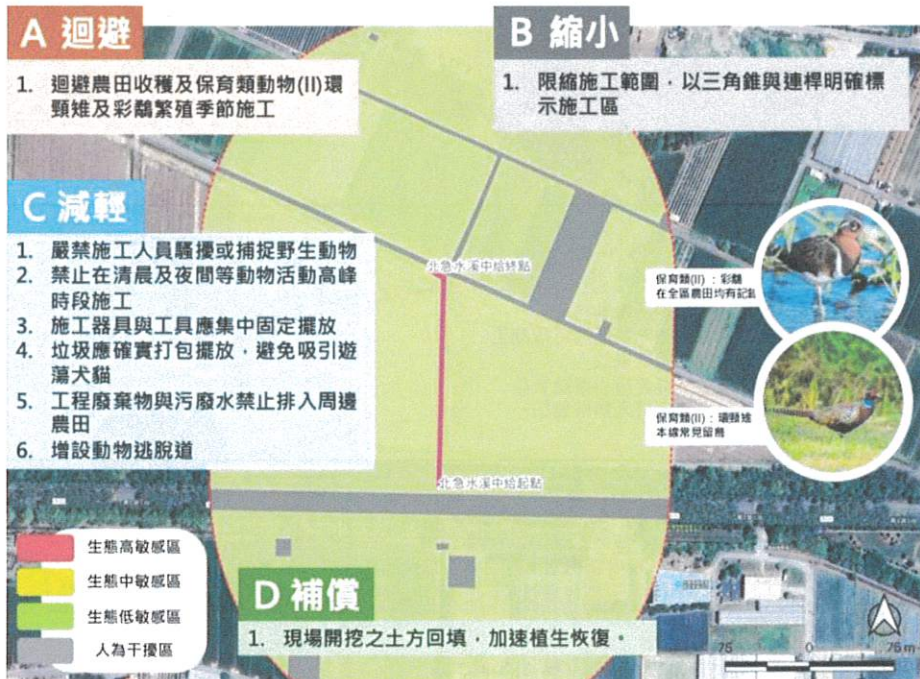
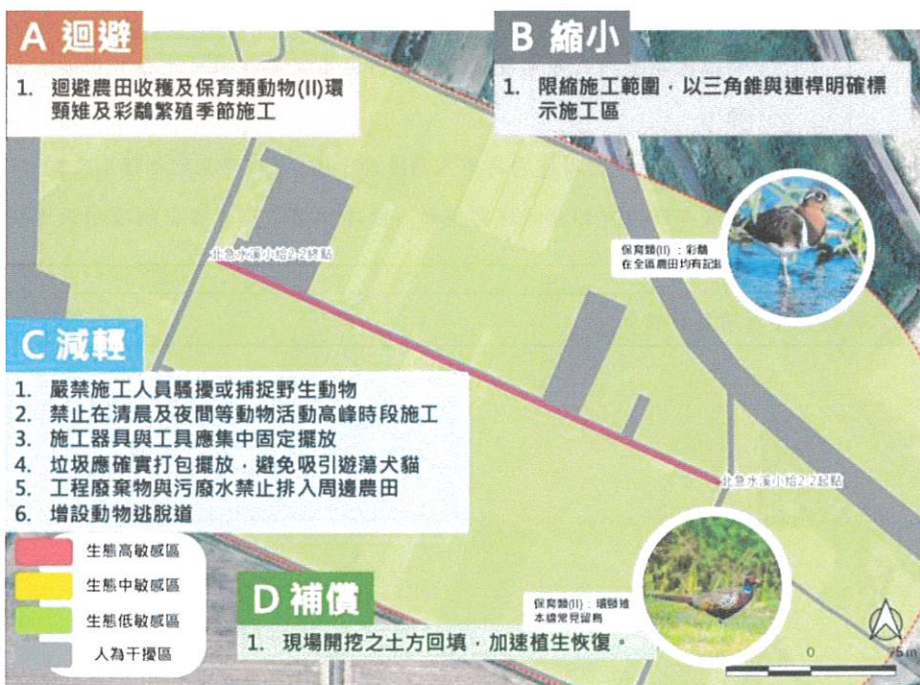
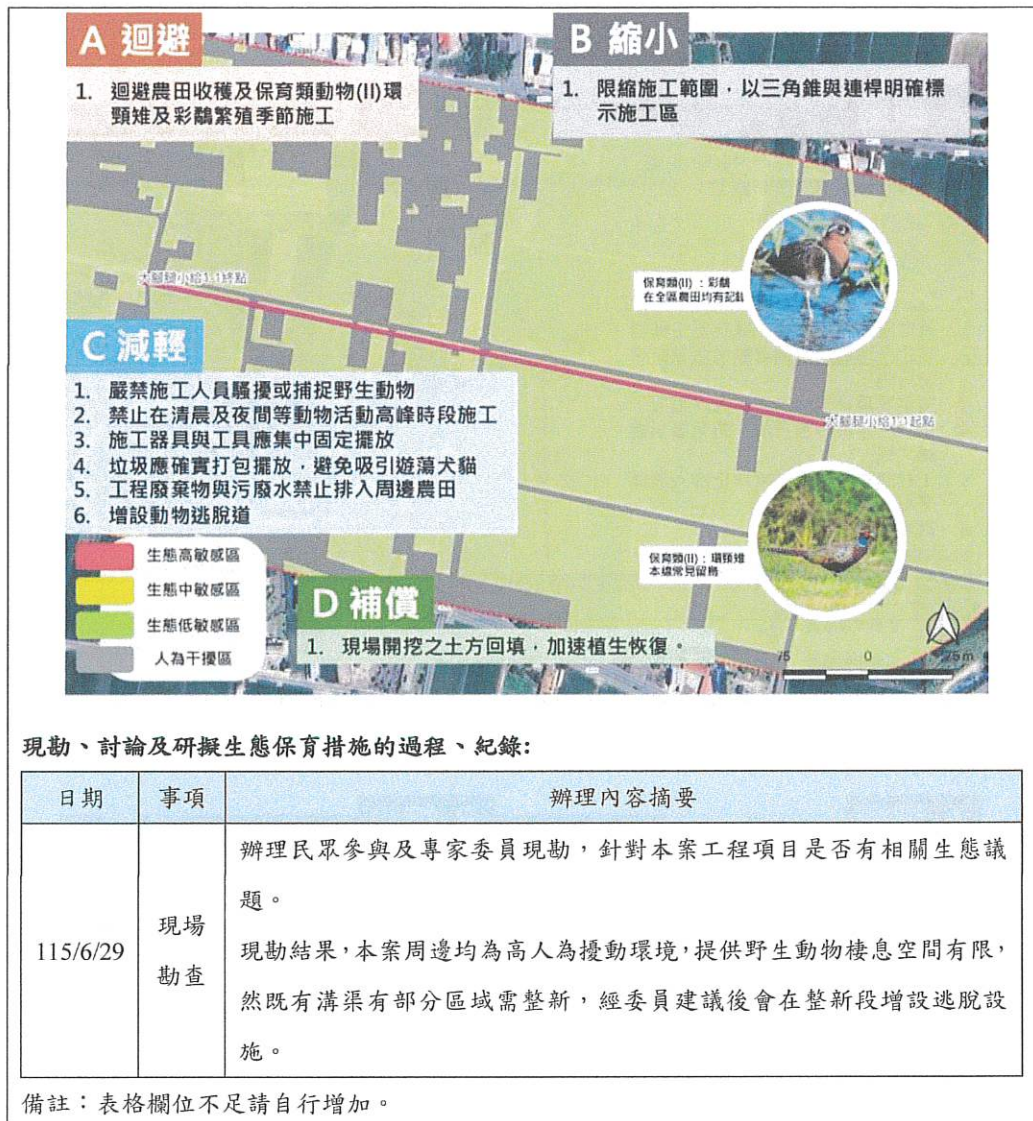
生態保育措施平面圖：

| | 3.保育措施： | (說明保育措施納入設計圖說結果，包含作法、數量、尺寸、位置、時間等資訊，提供後續營造單位工程施作參考。)<br>1. 相關保育議題與原則應列入施工前教育宣導<br>2. 以警示帶、三角錐搭配連桿及警示燈等，明確規範施工操作範圍 | | |

| D-4 民眾參與紀錄表 | | | 填寫單位 |
|---|---|---|---|
| 何俊鋒 意見：<br>1. 建議增設動物逃脫設施，需以粗糙化處理，避免過度光滑，阻礙動物爬行。<br>2. 穿越農田間的溝渠建議增設簡易板橋給動物利用。 | | 回覆人員 王偉銓 技師：<br>1. 採每 100 公尺設置一處木板坡道。<br>2. 板橋會以木板作為材料，擺放在溝頂。 | |

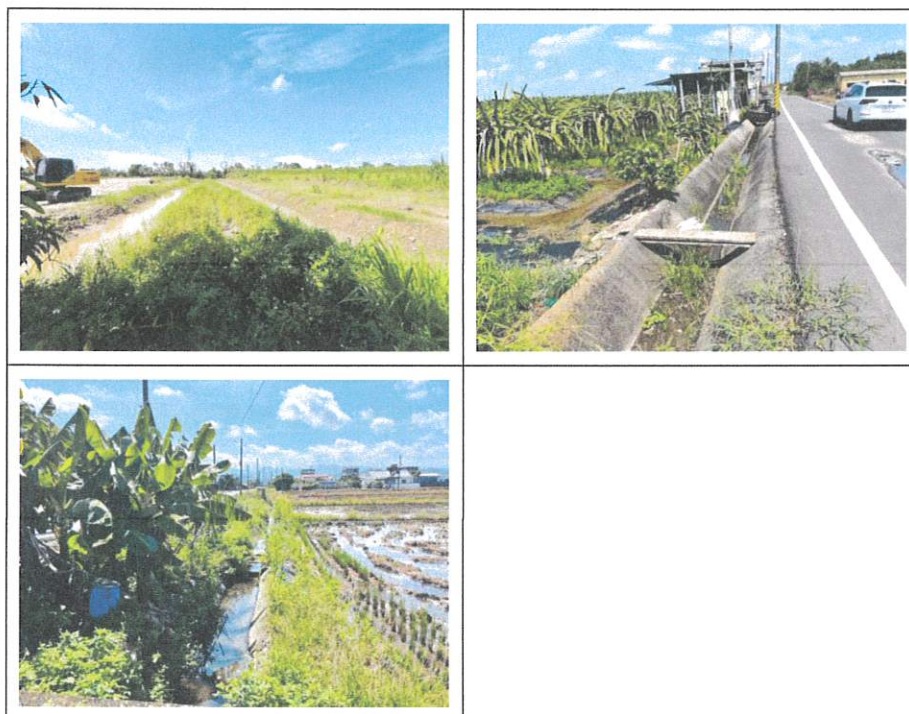
圖 1.3 線預計執行生態檢核之溝渠現況。

本案位於縣道南 108 線義士路三段，太康有機專區太康食堂北側農地、董旺旺狗園旁農地及小腳腿聚落南側 100 巷。三線渠道皆為舊式內面工。

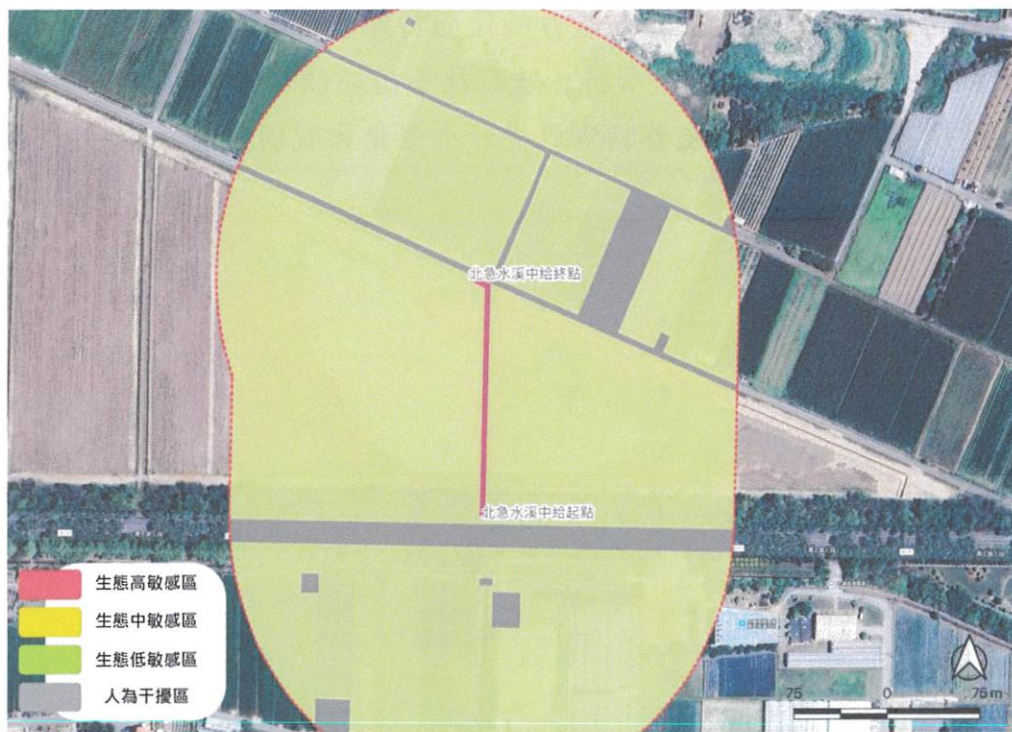
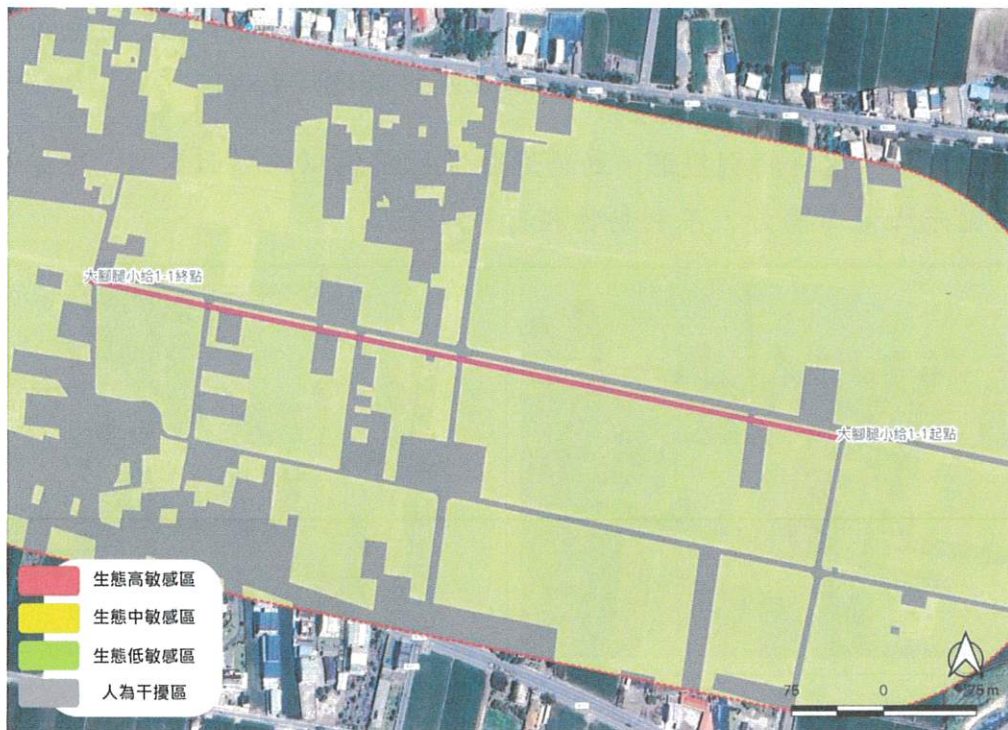
圖 5. 北急水溪中給等 3 線改善工程  
生態敏感區圖。

本團隊依據既有大尺度環境調查資料，再搭配本次針對工區範圍之小尺度環境補充調查結果，將工程開發區域內和鄰近環境繪製生態敏感區如圖 5。本區緊鄰臺糖農地、道路及人造建築物，均屬於高度人為擾動區域，屬於生態低敏感區。

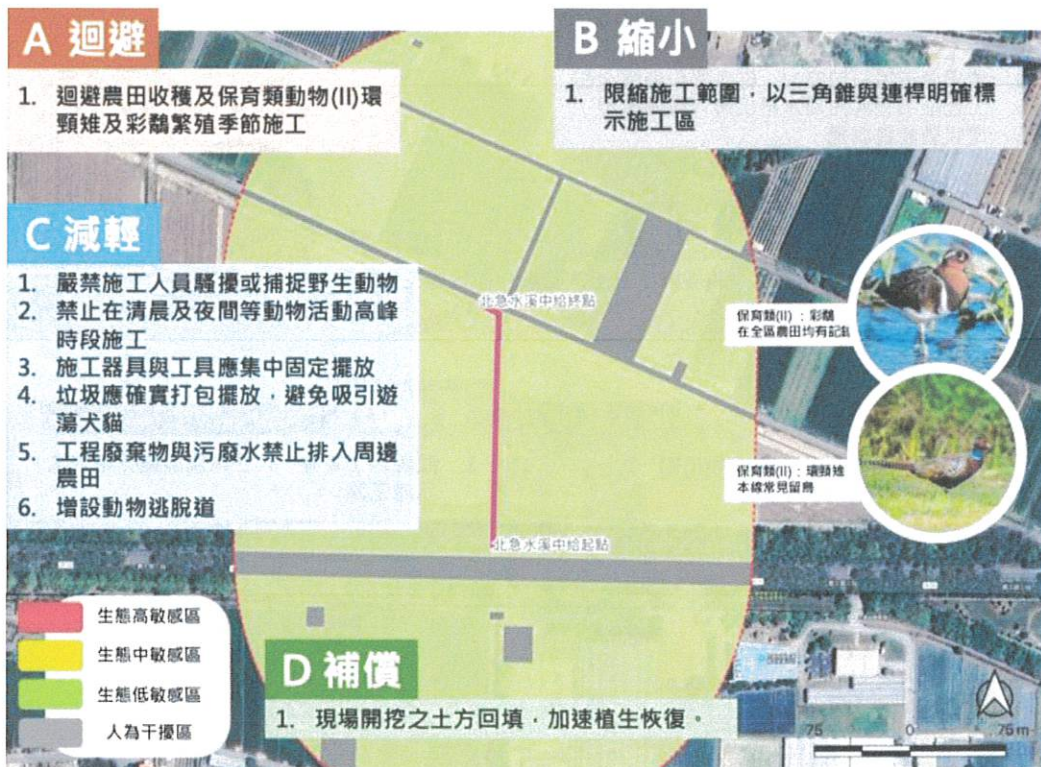
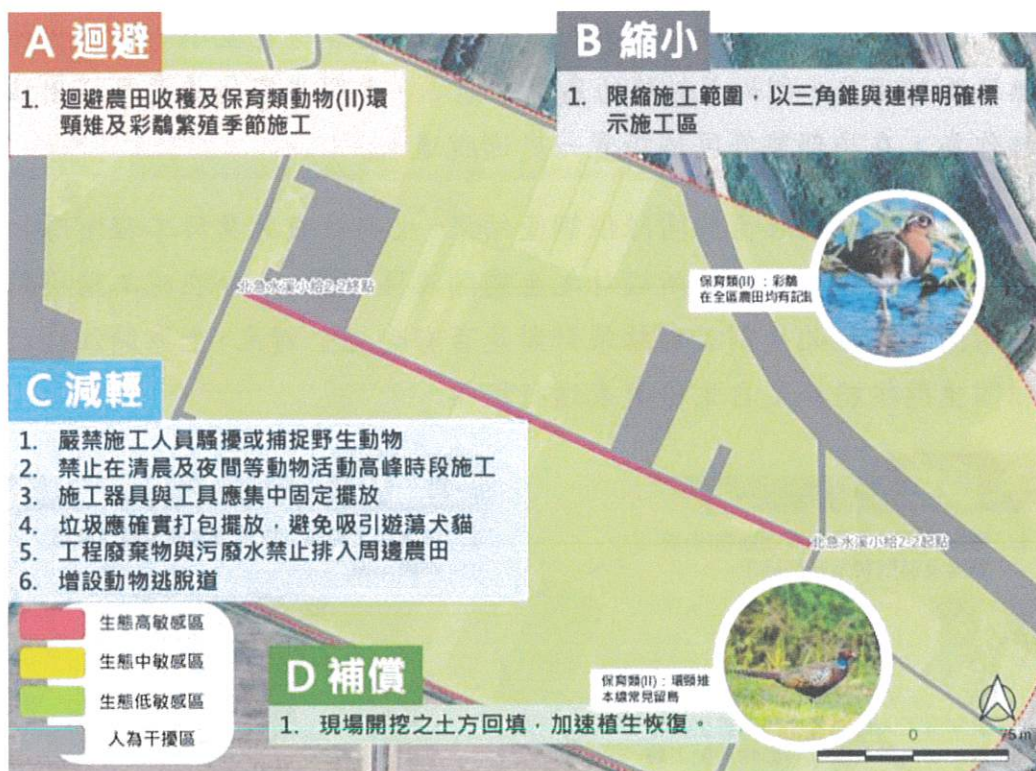
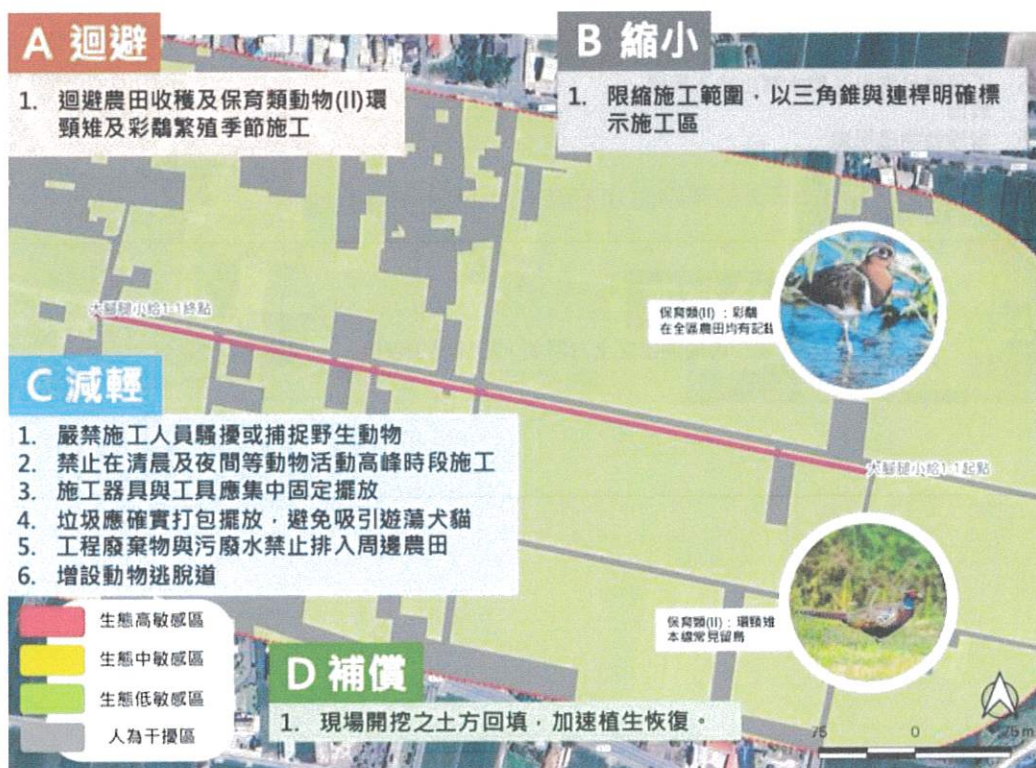
圖 7. 北急水溪中給等 3 線改善工程保育措施平面圖。

本案雖無標定關注物種，但矩形斷面溝渠容易發生小型動物墜落無法脫離現象，例如：彩鵪幼鳥及斑龜等。參照專家委員意見提出減輕作為，在局部整修區域設置一處逃脫道。

圖 7 為本案經生態團隊依調查結果、生態敏感區及與工程團隊和專家與民眾參與現勘後所設計之生態關注區域圖；而後在施工階段時生態團隊將依此規劃設計結果針對是否有受保全對象、生態關注區及相關生態措施擬定自主檢查表進行檢核。
