# 南安溪寮小給二之十三等 7 線改善工程

## 生態檢核自評表-規劃設計階段

民國 115 年 9 月

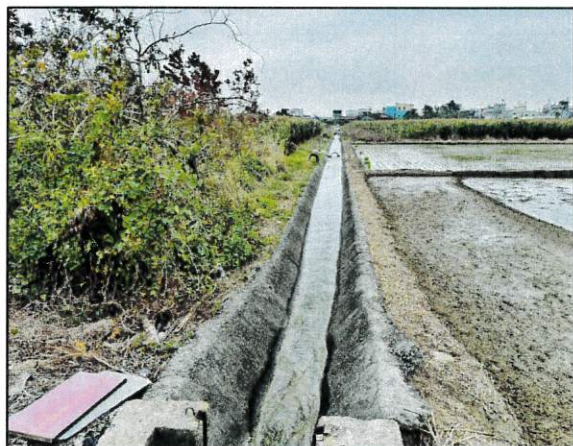
時間：115 年 2 月 05 日  
說明：南安溪寮小給 2-13

| 棲地現況說明：該施工區段皆為農田環境，主要作物為稻米及玉米，現勘月份為10月，正植種植期，鳥類將裸露地作為視野廣闊之停憩空間，農地係人為種植作物之土地，植物相較單調且垂直分層少，生物多為植食性之無脊椎動物及其掠食者，且行為模式易受耕作方式影響。 | | | |

| 勘查意見 | <input type="checkbox"/> 優先處理<br><input checked="" type="checkbox"/> 需要處理：本工程南安溪寮小給2-13、北新港東小給3-1、長短樹小給3、寮子小給3-3、埔洋小給3-1及埔洋小給3-15，位於一般區，主要生態課題為水田及早田，環境有多種涉禽與陸禽類棲息，可能受水泥化圳路阻礙通行，施工期盡量迴避春夏季，並避開晨昏，若工期無法迴避，應以警示帶等設施明確劃設施作範圍，並縮小施工範圍，減少周圍鳥類棲地擾動，為使幼雛墜落無法逃生，擬增設渠道生態爬坡(依改善區段長度施設，共計9處)。 | | |

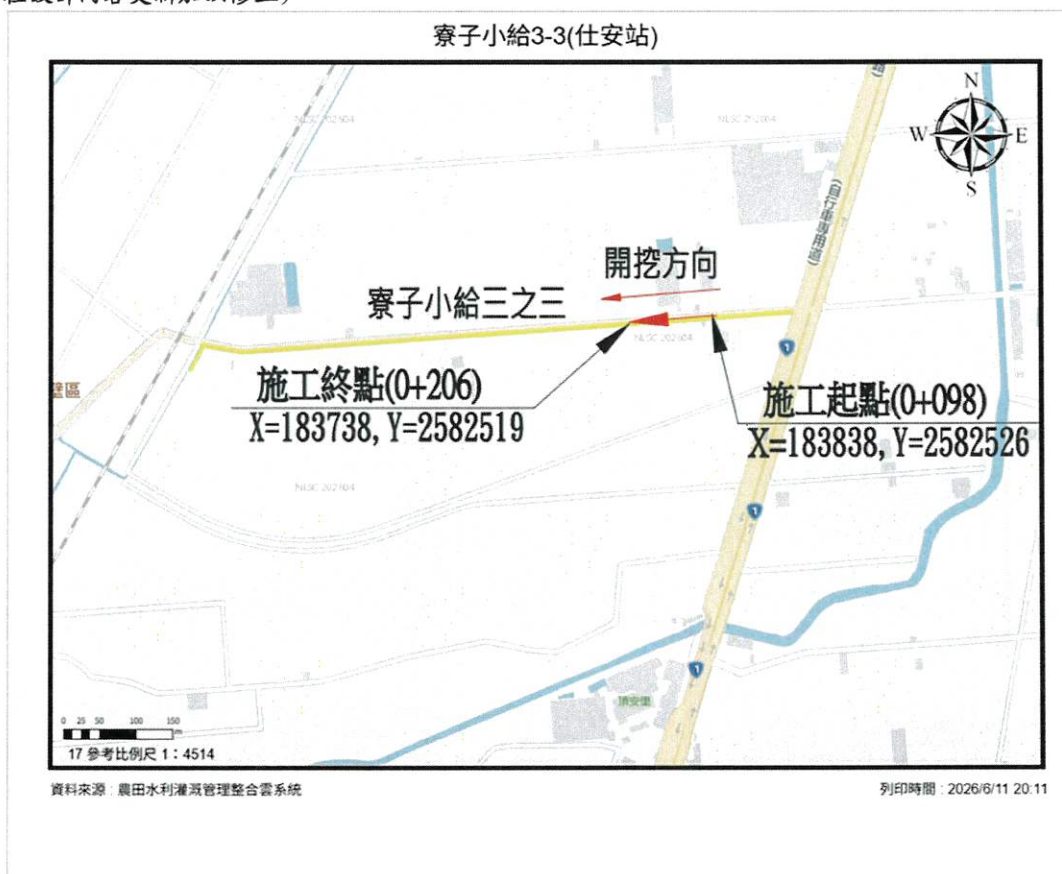
生態資料蒐集成果更新：本案經圖資套疊，施工區段未涉及「生態敏感區」，故本案以第二級生態檢核進行辦理，目前已掌握本工區易受工程影響的關注物種包括二級保育類彩鷸共1種。

可能造成之生態影響：☐水流量改變 ☒水域生物通道阻隔或棲地切割 ☐阻礙坡地植被演替 ☒減少植被覆蓋  
☐濁度升高 ☒大型施工便道施作 ☐土方挖填棲地破壞 ☒其他：可能造成幼雛墜落矩型溝無法自行脫困

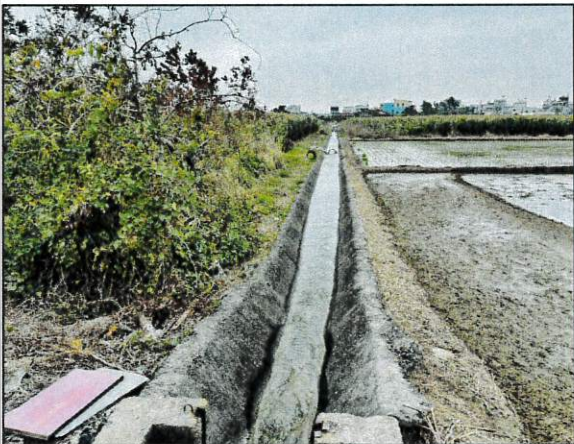
| D-3 現勘調查紀錄表 | | | 填寫單位 |
|---|---|---|---|
| 1. 棲地現況描述：<br>(記錄工程影響範圍內水陸域生態或棲地環境現況)：<br>南安溪寮小給二之十三<br>渠道兩側以 1、2 期水稻、玉米為主，會在 1-5 月與 7-11 月的播稻期供水灌溉。 | | | |

| 物種補充調查概述 | 照片及說明(棲地/物種等照片) | |
|---|---|---|
| <p>4. 現勘結果與建議: 該區為早作田作物, 人為擾動大, 生物多樣性較低, 建議避開春夏季施作, 減低對鳥類的擾動, 施工區段以警示帶明確劃施作範圍避免過度干擾到原訂工區以外的環境, 並增設生態爬坡, 以利幼雛落溝後逃生</p> | | |
