# 「大堀尾小給二之五等3線改善工程」

## 施工階段生態檢核 成果報告書

主辦機關：農業部農田水利署嘉南管理處

施工單位：兆利營建工程有限公司

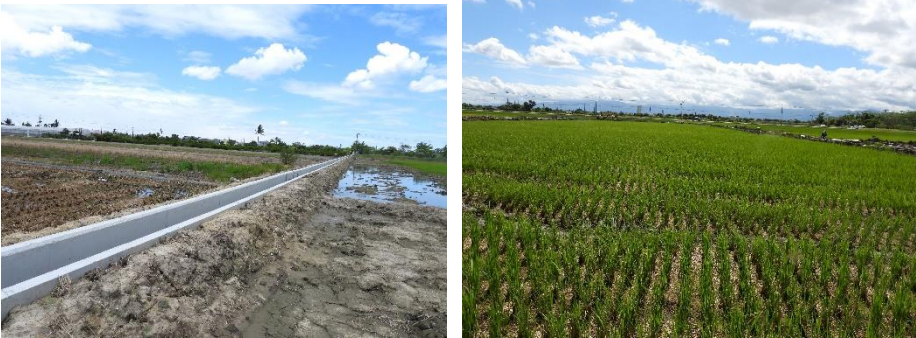
| 保育措施 | 限縮工程擾動範圍，利用既有道路或裸露地作為施工便道並限縮於機具可通行之寬度，以減輕對周遭環境影響。 | |
| 執行情況 | 施工範圍皆限縮於渠道兩側，無影響周邊棲地環境。 | |

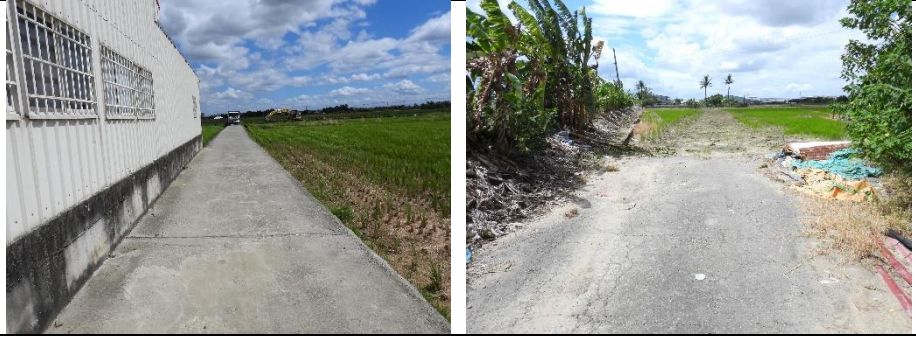
| 保育措施 | 物料暫置區優先使用既有道路或裸露地環境，並設置施工圍籬，避免工程擾動施工邊界外之區域。 | |
| 執行情況 | 工程使用周邊休耕地，完工後回填原土且不夯實。 | |

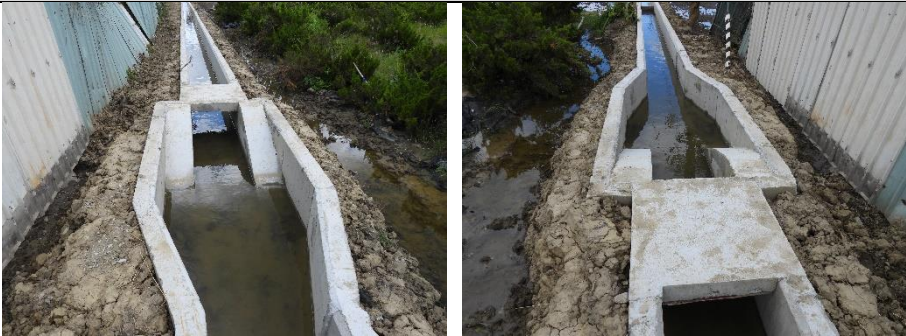
| 保育措施 | 設置動物通道及生態板橋 | |
| 執行情況 | 新建及修繕之渠道較長，且深度不易小型無脊椎動物、哺乳類動物及雛鳥逃離，故設置一處動物逃生通道避免動物受困。 | |

在陸域棲地方面，施工前工區周邊環境主要以農耕地為主，周邊為水稻田及民房，多為人為擾動及低度敏感之區域，施工中施工廠商確實限制施工擾動範圍，無擴大擾動周邊農耕地，工程機具及物料置放既有裸露地及租賃之農耕地，工區內環境整潔，廢棄物及垃圾集中包裹處理，周邊植被葉面無揚塵覆蓋之狀況，完工後工區環境已經恢復，目視工區內已無工程機具置放，並於工區內設置動物逃生通道，供小型動物逃生使用。

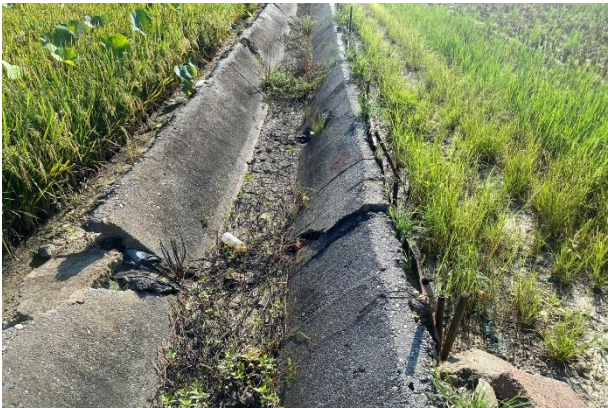
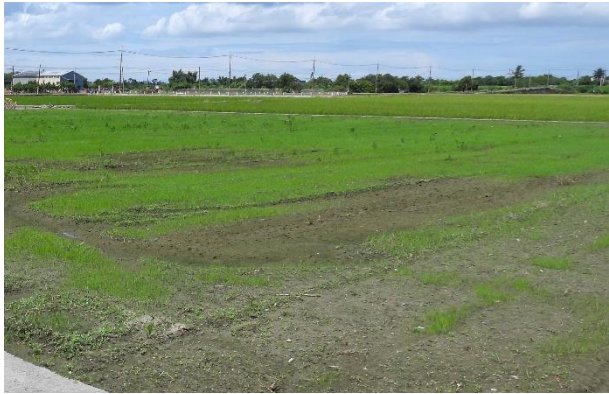
| <p>時間：115 年 4 月<br/>說明：施工前</p> | <p>時間：115 年 4 月<br/>說明：施工前</p> |

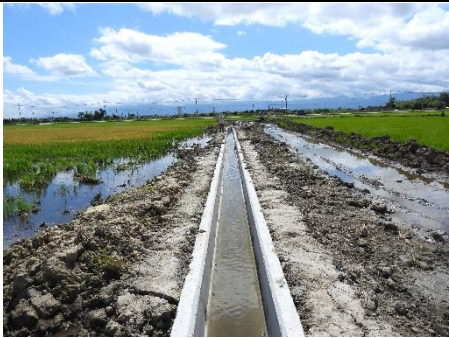
| W-3.1 施工中生態保育措施抽查表(主辦) | | | | 填寫單位 | | |
|---|---|---|---|---|---|---|
| 2 | 減輕 | 以限制工程擾動範圍，不過度擾動周邊耕地。 | <input checked="" type="checkbox"/> | <input type="checkbox"/> | <input type="checkbox"/> | <p>限制施工擾動範圍，減少對周邊工地之使用</p> |

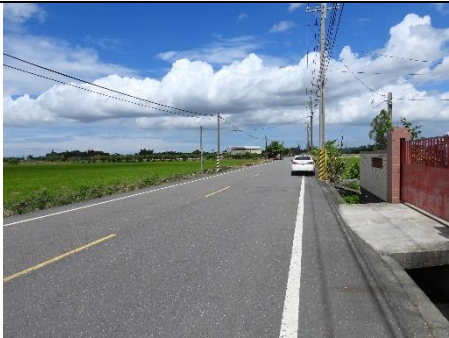
| W-3.1 施工中生態保育措施抽查表(主辦) | | | | 填寫單位 | | |
|---|---|---|---|---|---|---|
| 4 | 減輕 | 使用既有道路做為施工便道及以裸露地作為機具及材料暫置區。 | <input checked="" type="checkbox"/> | <input type="checkbox"/> | <input type="checkbox"/> | <p>施工便道及材料堆置利用既有道路及尚未耕作之農田</p> |

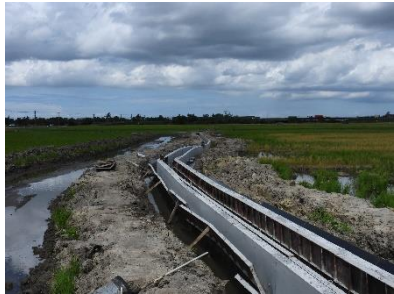
| W-3.2 施工中生態保育措施抽查表(監造) | | | | | 填寫單位 | |
|---|---|---|---|---|---|---|
| 2 | 減輕 | 以限制工程擾動範圍，不過度擾動周邊耕地。 | <input checked="" type="checkbox"/> | <input type="checkbox"/> | <input type="checkbox"/> | <br>限制施工擾動範圍，減少對周邊工地之使用 |

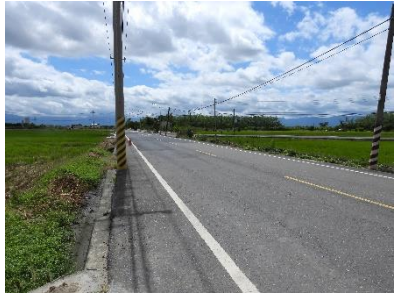
| W-3.2 施工中生態保育措施抽查表(監造) | | | | | 填寫單位 | |
|---|---|---|---|---|---|---|
| 4 | 減輕 | 使用既有道路做為施工便道及以裸露地作為機具及材料暫置區。 | <input checked="" type="checkbox"/> | <input type="checkbox"/> | <input type="checkbox"/> | <br>施工便道及材料堆置利用既有道路及尚未耕作之農田 |

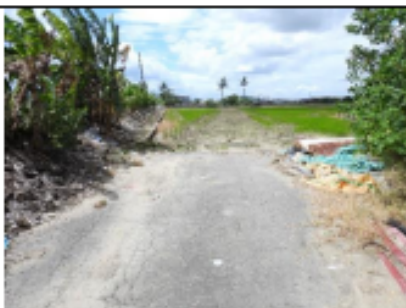
施工便道及材料堆置利用既有道路及尚未耕作之農田

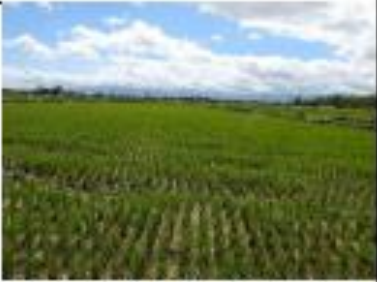
| W-4 施工中生態保育措施自主檢查表(營造) | | | | | | 填寫單位 |
|---|---|---|---|---|---|---|
| 2 | 減輕 | 以限制工程擾動範圍，不過度擾動周邊耕地。 | <input checked="" type="checkbox"/> | <input type="checkbox"/> | <input type="checkbox"/> | <br>限制施工擾動範圍，減少對周邊工地之使用 |

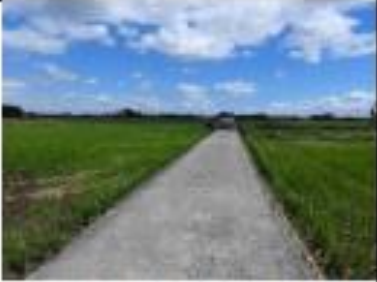
| W-4 施工中生態保育措施自主檢查表(營造) | | | | | | 填寫單位 |
|---|---|---|---|---|---|---|
| 4 | 減輕 | 使用既有道路做為施工便道及以裸露地作為機具及材料暫置區。 | <input checked="" type="checkbox"/> | <input type="checkbox"/> | <input type="checkbox"/> | <br>施工便道及材料堆置利用既有道路及尚未耕作之農田 |

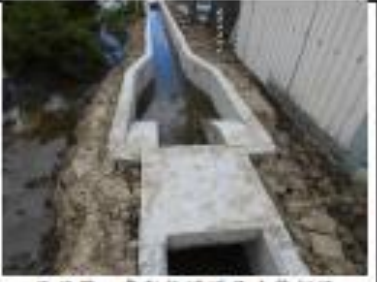
| W-4 施工中生態保育措施自主檢查表(營造) | | | | | | 填寫單位 |
|---|---|---|---|---|---|---|
| 6 | 減輕 | 設置動物通道及生態板橋 | <input checked="" type="checkbox"/> | <input type="checkbox"/> | <input type="checkbox"/> | <br>已設置一處動物通道及生態板橋 |

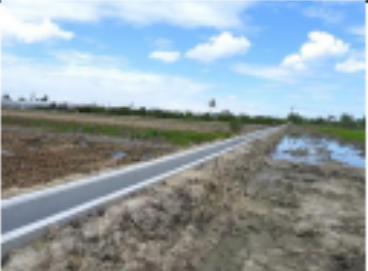
| W-4 施工中生態保育措施自主檢查表(營造) | | | | | | 填寫單位 |
|---|---|---|---|---|---|---|
| 2 | 減輕 | 以限制工程擾動範圍，不過度擾動周邊耕地。 | <input checked="" type="checkbox"/> | <input type="checkbox"/> | <input type="checkbox"/> | <br>限制施工擾動範圍，減少對周邊工地之使用 |

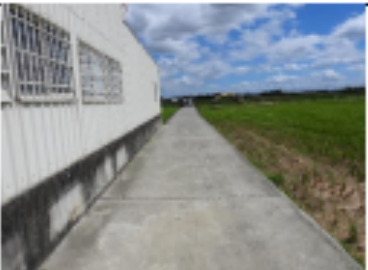
| W-4 施工中生態保育措施自主檢查表(營造) | | | | | | 填寫單位 |
|---|---|---|---|---|---|---|
| 4 | 減輕 | 使用既有道路做為施工便道及以裸露地作為機具及材料暫置區。 | <input checked="" type="checkbox"/> | <input type="checkbox"/> | <input type="checkbox"/> | <br>施工便道及材料堆置利用既有道路及尚未耕作之農田 |

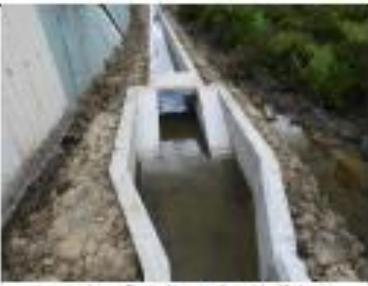
| W-4 施工中生態保育措施自主檢查表(營造) | | | | | | 填寫單位 |
|---|---|---|---|---|---|---|
| 6 | 減輕 | 設置動物通道及生態板橋 | <input checked="" type="checkbox"/> | <input type="checkbox"/> | <input type="checkbox"/> | <br>已設置一處動物通道及生態板橋 |
