農業部農田水利署工程生態檢核自評表-架構

| | 工程/計畫<br>名稱 | 大堀尾小給二之五等3線改善工程 | 主辦機關 | 農業部農田水利署<br>嘉南管理處 |
| | 工程目的 | 大堀尾小給二之五等3線水路，因渠道既有斷面破損，影響輸水機能，故施行本工程 | | |
| | 工程概要 | 1.矩型溝 607 公尺、2 生態爬坡 2 座、3.生態版橋 4 座 | | |

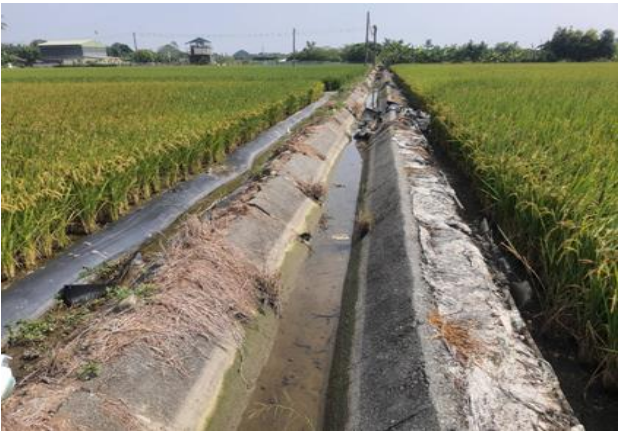
| <p>勘查意見</p> | <p>備註：<br/>既有渠道已多處破損，且渠牆及渠底雜草叢生，阻礙水流，需改善以達保護標的。</p> | | |

| <p>時間：114 年 9 月<br/>說明：大堀尾小給二之五 0+300 附近</p> | <p>時間：<br/>說明：</p> |

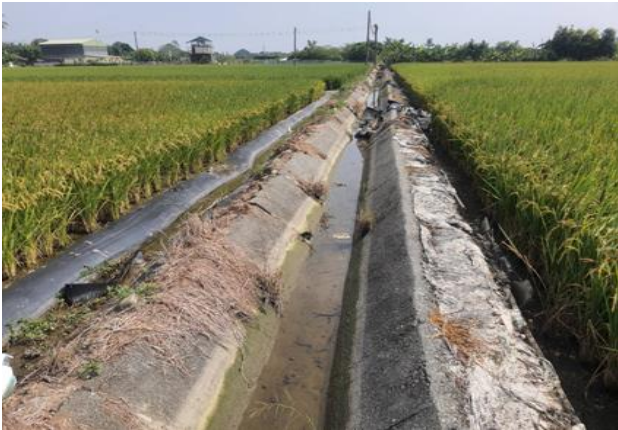
| P-3 現勘紀錄表 | | | 填寫單位 |
|---|---|---|---|
| <p>1. 生態現況描述：</p> <p>大堀尾小給二之五：<br/>渠道為灌溉使用，左右側為皆水稻田，供水期間為 2-5 月及 7-11 月。</p> | | | |

| P-3 現勘紀錄表 | | | 填寫單位 |
|---|---|---|---|
| <p>3. 勘結果與建議：</p> <p>以原始路線做水路改善，避免大幅改變周遭環境</p> <p>避免於關注物種棲息工區之季節施作、避免晨昏及夜間施工、施工便道應考量關注物種及棲地保護</p> | | | |

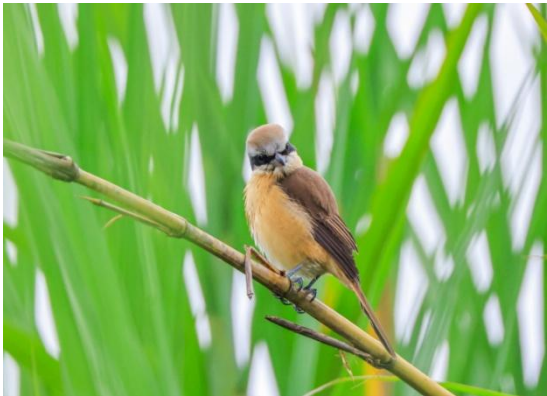
| P-3 現勘紀錄表 | | | 填寫單位 |
|---|---|---|---|
| <p>2. 分析工程對生態環境之影響(潛在生態議題)：</p> <p>矩形溝可降低毀損率，但邊坡過陡和光滑的表面，會使誤入渠道的動物無法順利脫困。本工程施工時造成的棲地環境改變，邊坡植被覆蓋減少，可能衝擊高度利用水田濕地的動物；施工機具運轉之噪音，可能造成周遭棲地內之動物緊迫。長距離的施工便道，同時會對四周鳥類和水中生物造成振動、噪音及擾動等干擾。</p> | | <p>紅尾伯勞</p> | |
