114 年度 0728 豪雨  
(北番小排二之五等 2 線)災害復建工程  
施工階段生態檢核成果報告

開發單位：農業部農田水利署嘉南管理處

監造單位：宏昇工程技術顧問有限公司

生態團隊：環靚景觀生態顧問有限公司

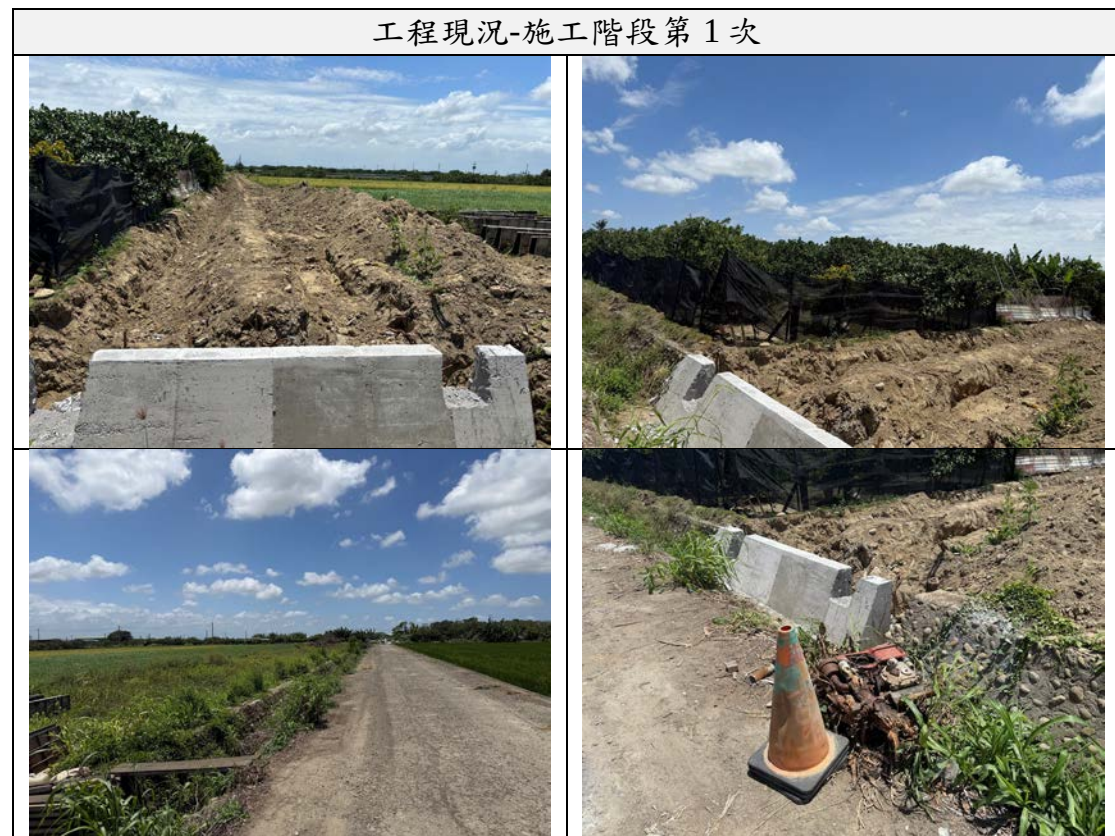
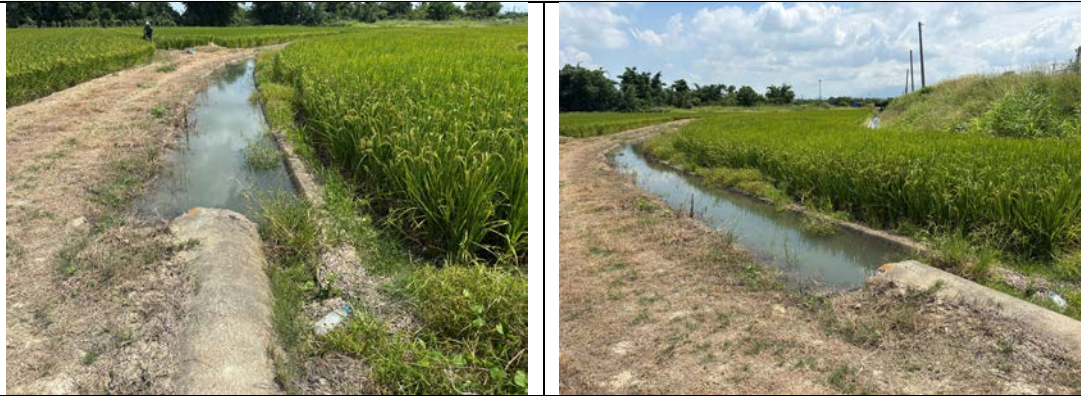
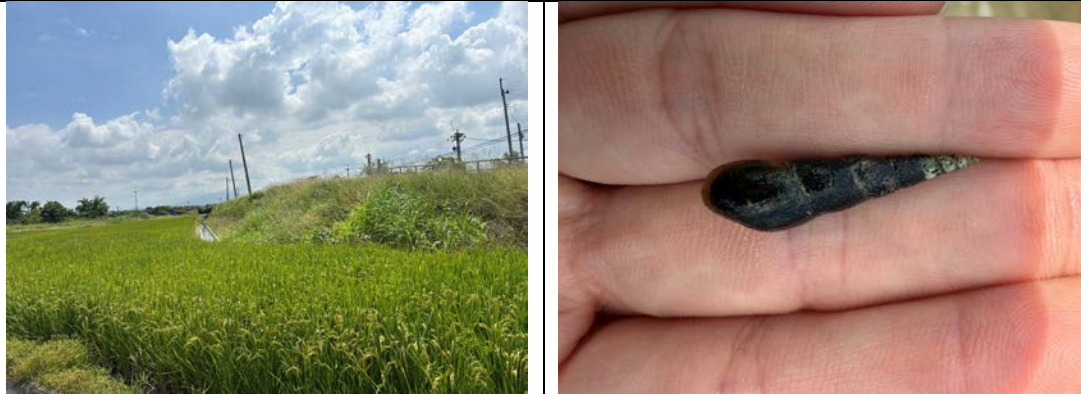
### 工程現況-施工階段第 1 次

115 年 5 月 18 日主要進行北番小排二之五線工程施作，舊有渠道開挖及便道整理等項目已完成，並確實利用開挖土方於周邊圍設土堰區隔周邊農地及草生地，團隊現勘亦未發現周邊關注物種或其他野生動物繁殖築巢情形。

烏山頭別線工區鄰近水稻等作物尚未收成，渠道仍持續通水，並有較多原生螺類利用渠道內水域及農地活動，後續再配合農作收成斷水後施作。

說明：施工中工區利用土堰區隔，烏山頭別線鄰近農作尚未收成，工程尚未進場施作。

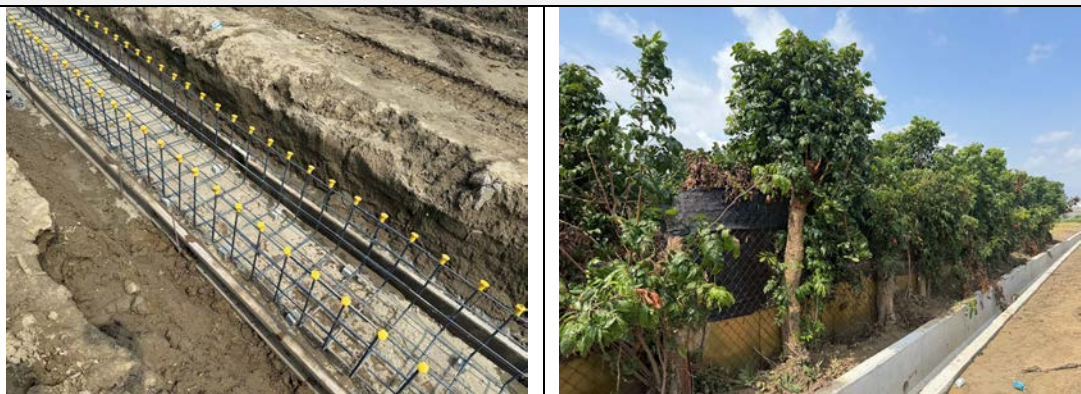
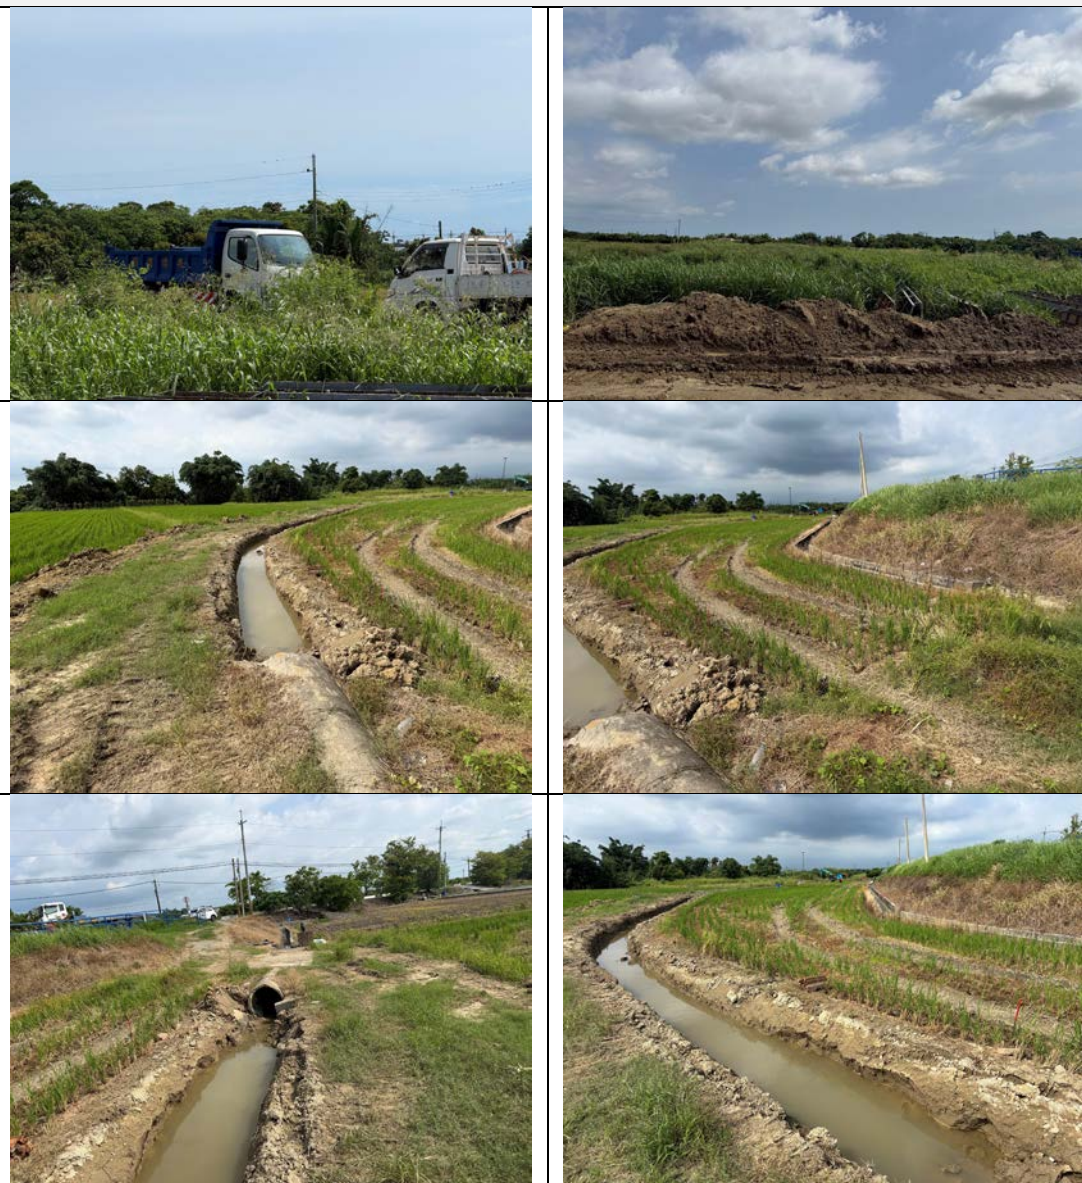
### 工程現況-施工階段第 2 次

115 年 7 月 3 日現勘時，北番小排二之五線持續進行鋼筋組立及安排後續渠道設置之灌漿等相關作業，部分渠段已完成施作，周邊果園及其他種植作物未受工程施作影響，並確實依前次開設施工便道通行及作業。

烏山頭別線工區周邊部分水稻已完成收割，現況則為收成後仍有部分植株萌發，但非主要農作收成目標，現已進行施工便道初步整理，後續將進行渠道改善相關工程施作。

說明：北番小排二之五線持續作業，烏山頭別現已進場進行便道整理

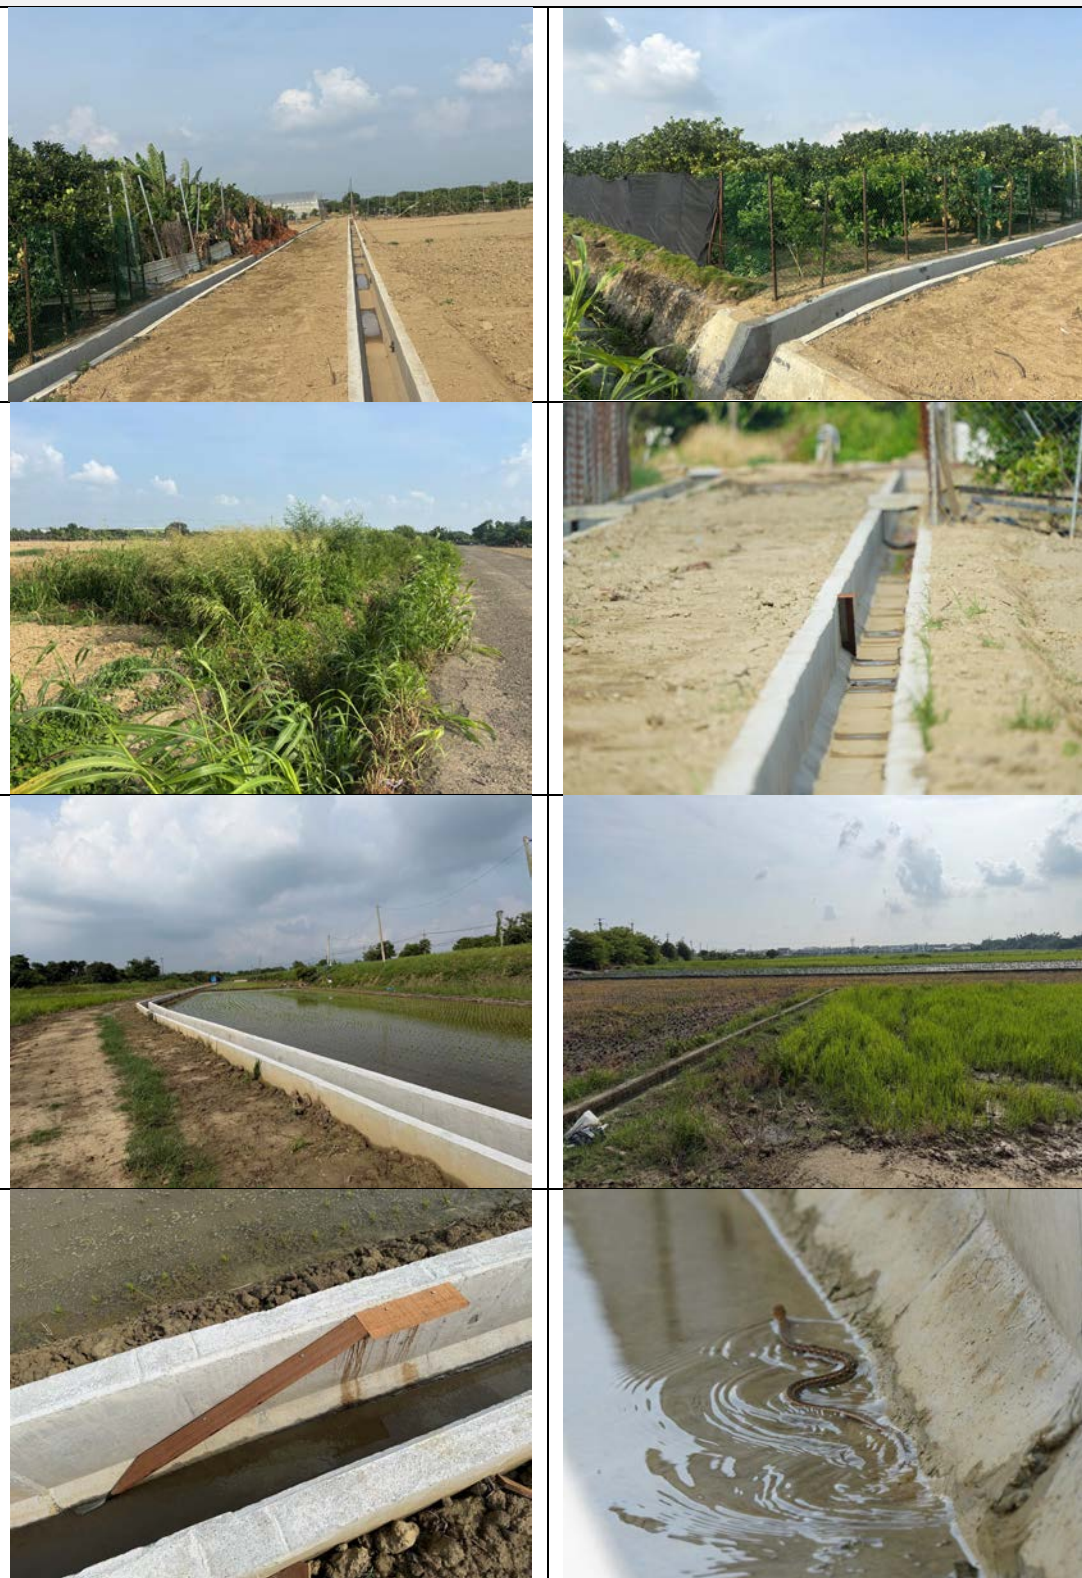
工程現況-完工後

115 年 8 月 12 日進行完工後勘察，兩線渠道皆已完成設置，並確實恢復開挖擾動區域及設置動物逃脫道等生態友善措施。

北番小排二之五線周邊草生地工程完工後已完成休耕區域整地，後續耕作後評估其生態功能性將持續恢復；烏山頭別線完工後也已將擾動範圍恢復，現已有秧苗完成插秧種植，現勘期間也有發現農民持續耕作中，渠道內因降雨有部分水體積蓄，有發現花浪蛇在其中活動，並躲藏於板橋下方，評估此線有設置動物友善通道，銜接的溝渠也有持續通水灌溉，亦可進入農耕地間。

說明：渠道改善工程已完工，動物通道確實設置穩固且確實連接渠道底部及外側農耕地，烏山頭別線發現降雨後積水渠道有花浪蛇活動，評估可利用友善通道或順灌溉水路進入農耕地中。

本計畫涉及改善之渠道與周邊農地間，仍有其他陡直的既有溝渠阻斷，且烏山頭別線工區在改善前為更適合野生動物利用的土溝環境，後續週邊溝渠改善工程如有規劃施作，建議在鄰近田地側設置動物友善通道，且應增加設置數量，確保此項措施設置的效益，現設置之友善通道板材厚度及鎖定方式皆有持續改善且安裝牢固，後續可追蹤整體木板使用年限，供後續案件執行參考。

烏山頭別線原有水域環境及有較多原生螺類棲息利用，且完工後馬上發現花浪蛇前來農地及溝渠蓄水區域活動，評估整體雖因渠道改善有人為擾動及有陡直溝渠較不利部分動物通行，但該區域水源及周邊農地生態功能性仍良好，後續相關案件也應考量蛇類通行或進出水稻田等動線是否受阻，維持生態功能性的同時，亦可透過食物鏈等方式抑制農地鼠害等。

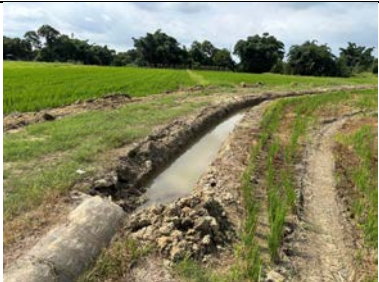
| 生態保育措施與執行狀況 | | | |
|---|---|---|---|
| 生態友善措施 | 1.建議迴避菱角田地，可優先借用東南側稻田農地做為施工便道區域 | 確實迴避菱角田，利用收成後水稻田及既有農路作為施工便道 | <p>拍攝日期：115年7月3日</p> |

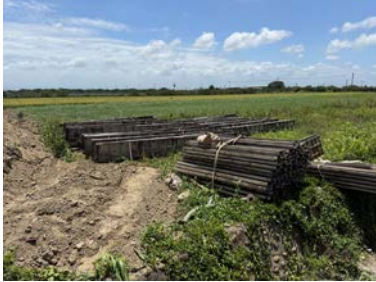
| 生態保育措施與執行狀況 | | | |
|---|---|---|---|
| | 3.借用農田開挖施工便道與器材機具堆置區，需與農民地主協調溝通取得同意，並限縮開挖範圍，避免過度開挖 | 便道及堆置區利用休耕區域，減少對周邊及耕作中農地的擾動 | <p>拍攝日期：115年5月18日</p> |

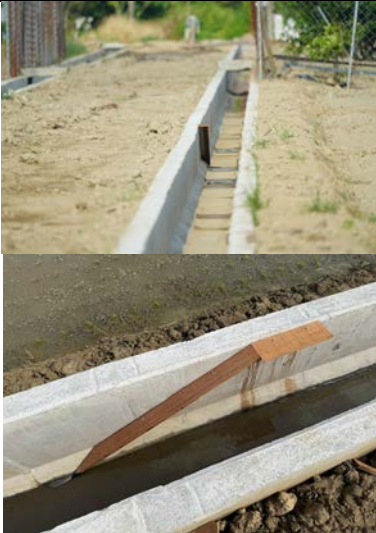
| 生態保育措施與執行狀況 | | | |
|---|---|---|---|
| | 4.挑選合適地點設置1處以上生物逃生通道，生物通道坡度應小於40度，廊道的開口處朝向農田、廢耕地或森林，提供給棲息於此的兩棲類、爬蟲類及早熟型雛鳥使用 | 2工區皆確實設置動物友善通道 | <p>拍攝日期：115年8月12日</p> |

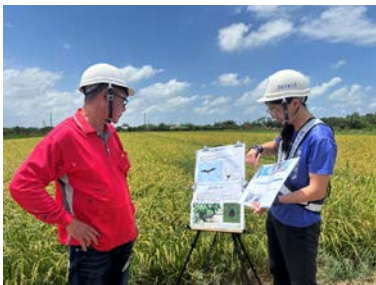
| 生態保育措施與執行狀況 | | | |
|---|---|---|---|
| | 5.建議施工期程避開4月至9月鳥類、兩爬類等動物繁殖季，若工期無法避開繁殖季，須於繁殖季前開工，以避免施工造成的棄巢問題 | 無法完全迴避夏季，改採分區施工及進場前人力巡檢確認是否有巢位，並依規定填報異常狀況處理表，本計畫2工區配合農作收成後再進場，因農作擾動故無涉及繁殖巢位 | <p>拍攝日期：115年5月18日</p> |

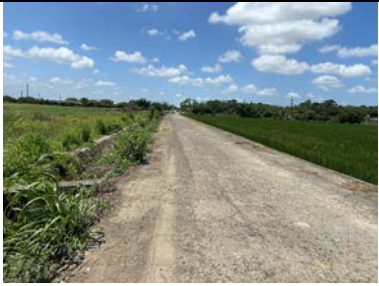
| 生態保育措施與執行狀況 | | | |
|---|---|---|---|
| | 6.優先利用既有道路作為施工人員、機具主要進出移動路線 | 利用既有道路行駛車輛及載運機具，並最小限度開闢收成後農地作為施工便道 | <p>拍攝日期：115年5月18日</p> |

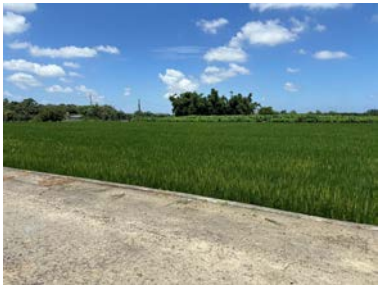
| 生態保育措施與執行狀況 | | | |
|---|---|---|---|
| | 7.建議工程施工機具、輪胎、履帶及施工人員鞋面應加強清洗，防止夾帶外來種植物之種苗，同時清洗後之汙水應集中處理，避免外流 | 無直接進入耕作中農地施工，完工後擾動區域復原外，農民也同時進行翻耕作業，無汙水及其他汙染 | <p>拍攝日期：115年8月12日</p> |

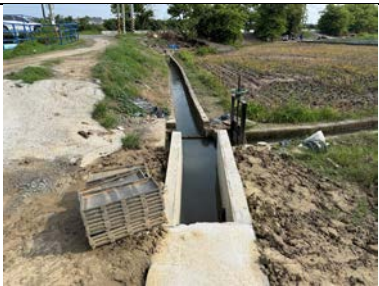
| 生態保育措施與執行狀況 | | | |
|---|---|---|---|
| | 8.建議於施工期間設置排擋水設施，避免水質汙染，影響周邊大排與農塘 | 確實設置，鄰近灌溉溝渠及幹線等無受影響 | <p>拍攝日期：115年8月12日</p> |

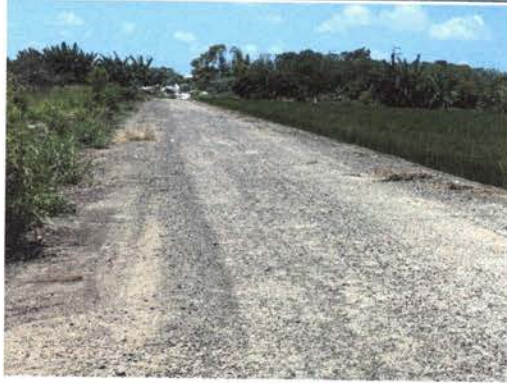
| W-3.1 施工中生態保育措施抽查表(主辦) | | | | | | 填寫單位 |
|---|---|---|---|---|---|---|
| 1 | 迴避 | 建議迴避菱角田地，可優先借用東南側稻田農地做為施工便道區域。 | ■ | □ | □ | <p>北番小排二之五工區周邊無菱角田，有利用既有道路為施工便道；烏山頭別線工區尚未施作</p> |

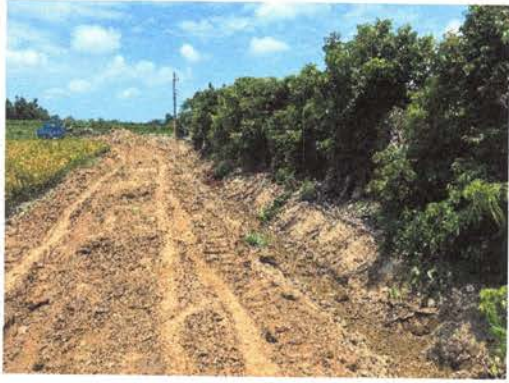
| W-3.1 施工中生態保育措施抽查表(主辦) | | | | | | 填寫單位 |
|---|---|---|---|---|---|---|
| 3 | 縮小 | 借用農田開挖施工便道與器材機具堆置區，需與農民地主協調溝通取得同意，並限縮開挖範圍，避免過度開挖。 | ■ | □ | □ | <p>施工便道與器材機具堆置區有限縮開挖範圍</p> |

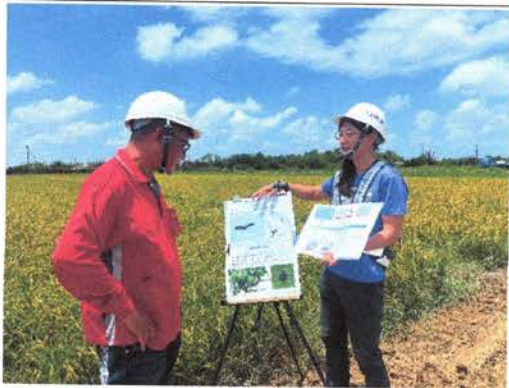
| 5 | 減輕 | 建議施工期程避開4月至9月鳥類、兩爬類等動物繁殖季，若工期無法避開繁殖季，須於繁殖季前開工，以避免施工造成的棄巢問題。 | <input type="checkbox"/> | <input checked="" type="checkbox"/> | <input type="checkbox"/> | <p>因配合鄰近農作規劃提早於5月進場，由生態團隊提供相關解決對策供廠商執行，宣導確實落實分區施工及宣導如遇繁殖鳥之應對措施</p> |

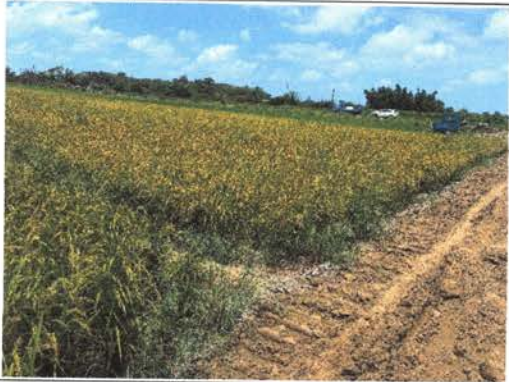
| W-5.1 生態異常狀況處理表(主辦) | | | 填寫單位 |
|---|---|---|---|
| 異常狀況說明 | <p>本計畫生態保育措施規劃迴避4月至9月施作，但因配合鄰近農耕地耕作期程，工程於5月進場施作，對繁殖期活動於周邊的生物可能造成擾動。</p> | | |

| W-5.1 生態異常狀況處理表(主辦) | | | 填寫單位 |
|---|---|---|---|
| 解決對策 | <p>(1) 計畫工區分區執行，並將施工擾動範圍限制於固定區域，確實限縮開挖擾動範圍，不擴張至周邊農耕地。</p> <p>(2) 5月為鳥類繁殖期，於施工前及施工期間定期以人力巡檢工區，確認是否有動物於工程擾動區域內進行繁殖，若有發現，立即通報生態團隊協助處理。</p> | | |

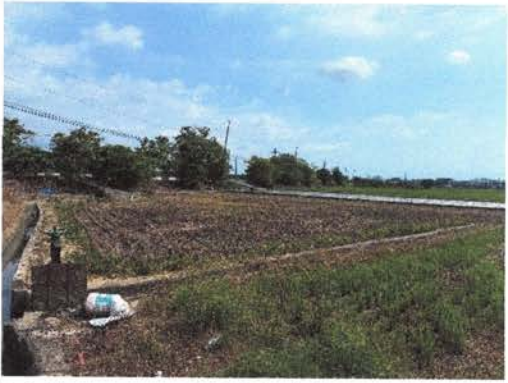
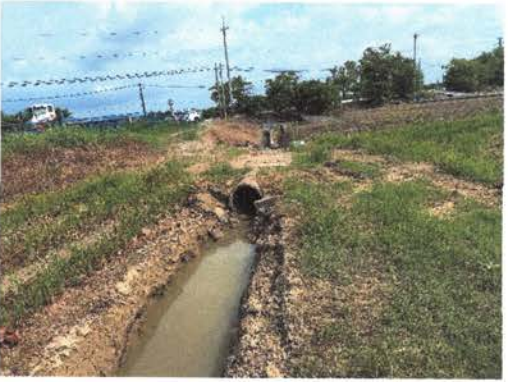
| W-3.1 施工中生態保育措施抽查表(主辦) | | | | | 填寫單位 | |
|---|---|---|---|---|---|---|
| 1 | 迴避 | 建議迴避菱角田地，可優先借用東南側稻田農地做為施工便道區域。 | ■ | □ | □ | <p>北番小排二之五工區周邊無菱角田，有利用既有道路為施工便道</p> <p>烏山頭別線整地中，利用既有農路及部分水稻田作為便道通行</p> |

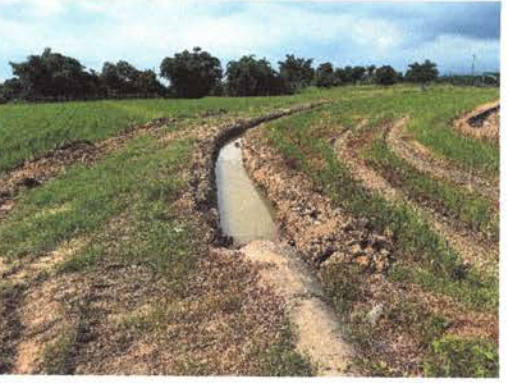
| W-3.1 施工中生態保育措施抽查表(主辦) | | | | | 填寫單位 | |
|---|---|---|---|---|---|---|
| 3 | 縮小 | 借用農田開挖施工便道與器材機具堆置區，需與農民地主協調溝通取得同意，並限縮開挖範圍，避免過度開挖。 | ■ | □ | □ | <p>施工便道與器材機具堆置區有限縮開挖範圍</p> |

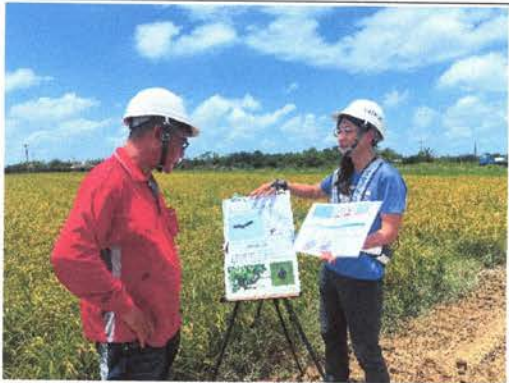
| 5 | 減輕 | 建議施工期程避開4月至9月鳥類、兩爬類等動物繁殖季，若工期無法避開繁殖季，須於繁殖季前開工，以避免施工造成的棄巢問題。 | <input type="checkbox"/> | ■ | <input type="checkbox"/> | <p>因配合鄰近農作規劃提早於5月進場，由生態團隊提供相關解決對策供廠商執行，宣導確實落實分區施工及宣導如遇繁殖鳥之應對措施</p> |

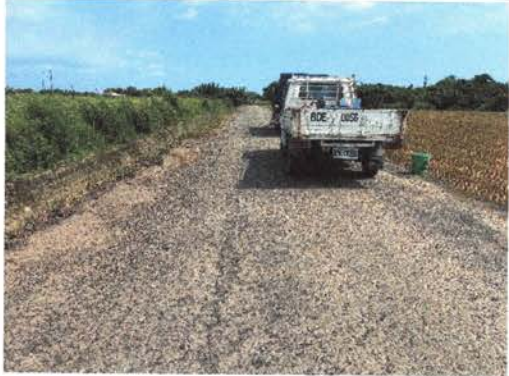
| 6 | 減輕 | 優先利用既有道路作為施工人員、機具主要進出移動路線。 | ■ | <input type="checkbox"/> | <input type="checkbox"/> | <p>有優先利用既有道路作為施工人員、機具主要進出移動路線</p> |

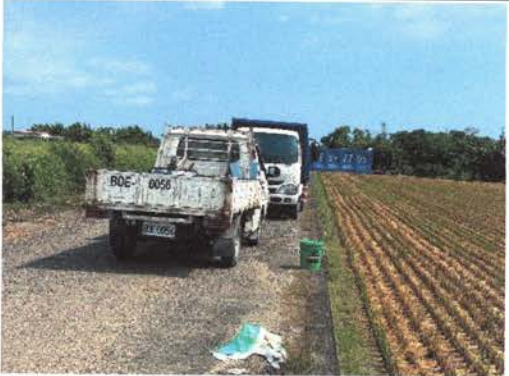
| 7 | 減輕 | 建議工程施工機具、輪胎、履帶及施工人員鞋面應加強清洗，防止夾帶外來種植物之種苗，同時清洗後之汙水應集中處理，避免外流。 | ■ | <input type="checkbox"/> | <input type="checkbox"/> | <p>施工車輛未進入耕作中區域</p> |

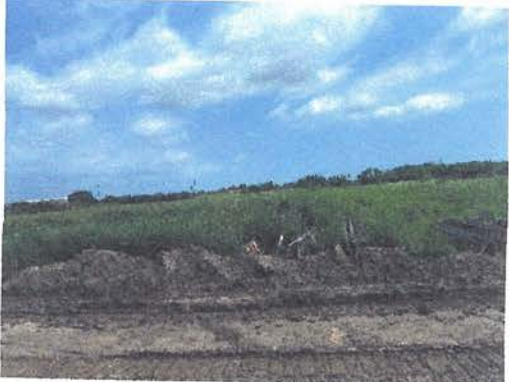
| 8 | 減輕 | 建議於施工期間設置排擋水設施，避免水質污染，影響周邊大排與農塘。 | ■ | □ | □ | <p>利用臨時土堆作為工區與周邊環境的區隔，無將工程產生之廢棄物污染周邊農地、大排及農塘</p> |

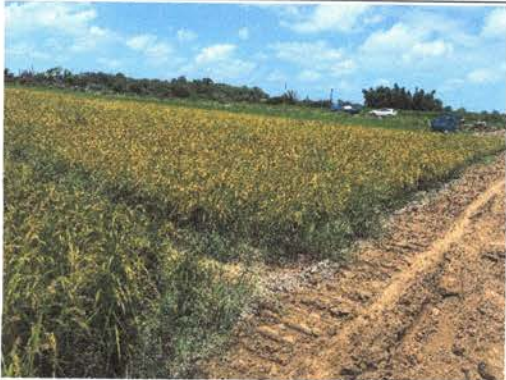
| W-5.1 生態異常狀況處理表(主辦) | | | 填寫單位 | |
|---|---|---|---|--|
| 異常狀況說明 | <p>本計畫生態保育措施規劃迴避4月至9月施作，但因配合鄰近農耕地耕作期程，工程於5月進場施作，對繁殖期活動於周邊的生物可能造成擾動。</p> | | | |

| W-5.1 生態異常狀況處理表(主辦) | | | 填寫單位 | |
|---|---|---|---|--|
| 解決對策 | <p>(1) 計畫工區分區執行，並將施工擾動範圍限制於固定區域，確實限縮開挖擾動範圍，不擴張至周邊農耕地。</p> <p>(2) 5月為鳥類繁殖期，於施工前及施工期間定期以人力巡檢工區，確認是否有動物於工程擾動區域內進行繁殖，若有發現，立即通報生態團隊協助處理。</p> | | | |

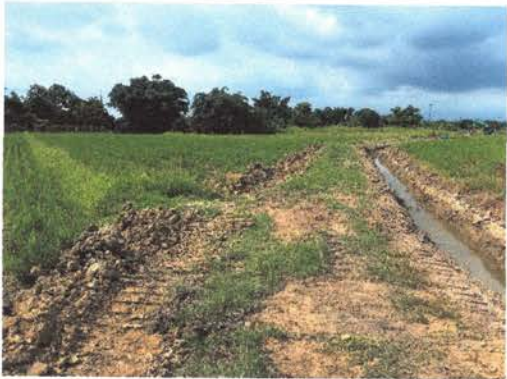
| W-5.1 生態異常狀況處理表(主辦) | | | 填寫單位 | |
|---|---|---|---|--|
| 改善結果 | <p><input type="checkbox"/>需再行改善：</p> <p><input checked="" type="checkbox"/>已妥善處理：現階段確實分區施工及限縮擾動區域，後續再持續落實相關作為</p> | | | |

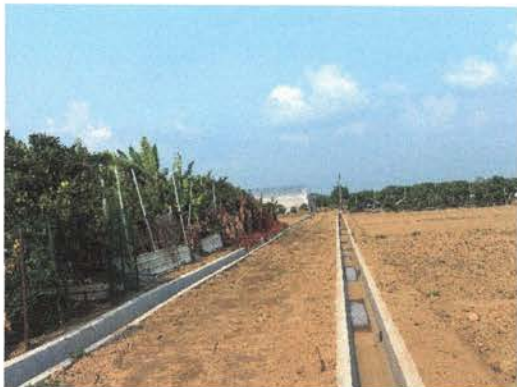
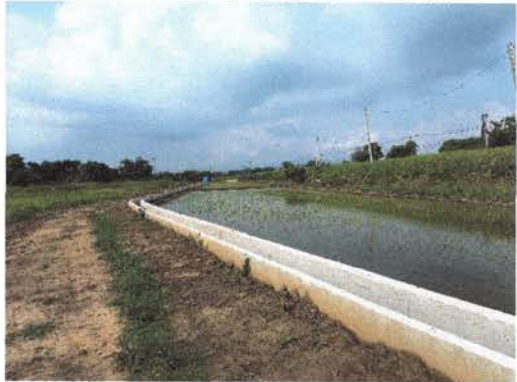
| W-3.1 施工中生態保育措施抽查表(主辦) | | | | | 填寫單位 | |
|---|---|---|---|---|---|---|
| 1 | 迴避 | 建議迴避菱角田地，可優先借用東南側稻田農地做為施工便道區域。 | ■ | □ | □ | <br>北番小排二之五工區周邊無菱角田，已完工<br><br>烏山頭別線已完工，便道區已恢復 |

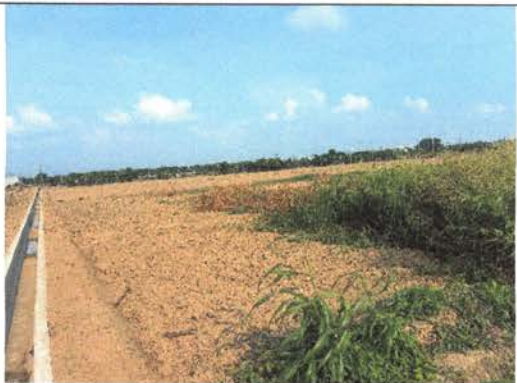
| W-3.1 施工中生態保育措施抽查表(主辦) | | | | | 填寫單位 | |
|---|---|---|---|---|---|---|
| 3 | 縮小 | 借用農田開挖施工便道與器材機具堆置區，需與農民地主協調溝通取得同意，並限縮開挖範圍，避免過度開挖。 | ■ | □ | □ | <br>施工便道與器材機具堆置區有限縮開挖範圍 |

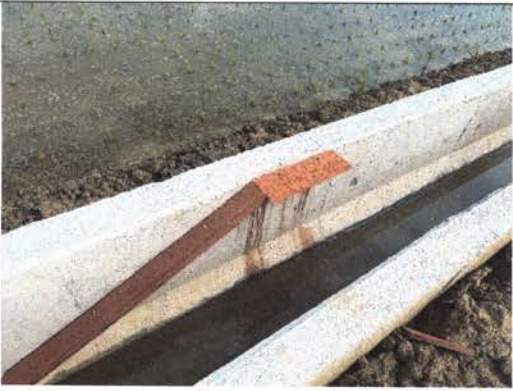
| 4 | 減輕 | 挑選合適地點設置1處以上生物逃生通道，生物通道坡度應小於40度，廊道的開口處朝向農田、廢耕地或森林，提供給棲息於此的兩棲類、爬蟲類及早熟型雛鳥使用。 | ■ | □ | □ | <p>兩工區皆有確實設置通道</p> | |

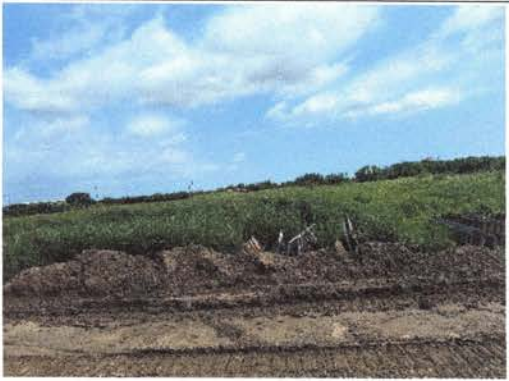
| 8 | 減輕 | 建議於施工期間設置排擋水設施，避免水質汙染，影響周邊大排與農塘。 | ■ | □ | □ | <p>利用臨時土堆作為工區與周邊環境的區隔，無將工程產生之廢棄物汙染周邊農地、大排及農塘</p> | |

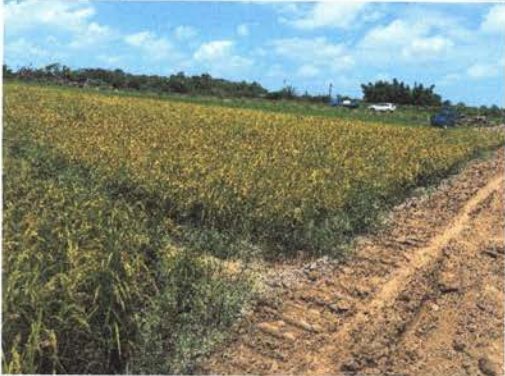
| W-5.1 生態異常狀況處理表(主辦) | | | 填寫單位 | |
|---|---|---|---|--|
| 異常狀況說明 | <p>本計畫生態保育措施規劃迴避4月至9月施作，但因配合鄰近農耕地耕作期程，工程於5月進場施作，對繁殖期活動於周邊的生物可能造成擾動。</p> | | | |

| W-5.1 生態異常狀況處理表(主辦) | | | 填寫單位 | |
|---|---|---|---|--|
| 解決對策 | <p>(1) 計畫工區分區執行，並將施工擾動範圍限制於固定區域，確實限縮開挖擾動範圍，不擴張至周邊農耕地。</p> <p>(2) 5月為鳥類繁殖期，於施工前及施工期間定期以人力巡檢工區，確認是否有動物於工程擾動區域內進行繁殖，若有發現，立即通報生態團隊協助處理。</p> | | | |

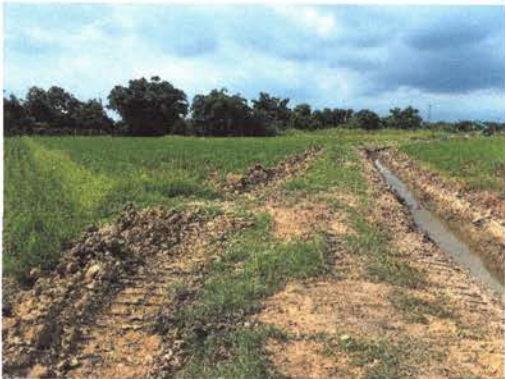
| W-5.1 生態異常狀況處理表(主辦) | | | 填寫單位 | |
|---|---|---|---|--|
| 改善結果 | <p><input type="checkbox"/>需再行改善：</p> <p><input checked="" type="checkbox"/>已妥善處理：現階段確實分區施工及限縮擾動區域，後續再持續落實相關作為</p> | | | |

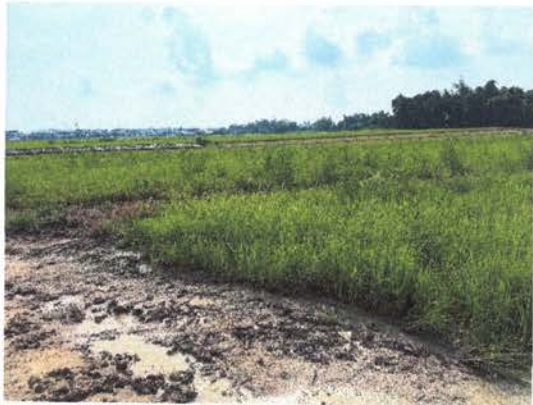
| 改善結果 | <input type="checkbox"/> 需再行改善：<br><input checked="" type="checkbox"/> 已妥善處理：現階段確實分區施工及限縮擾動區域，現已完工且已恢復農用，並有動物利用周邊棲地 | | |

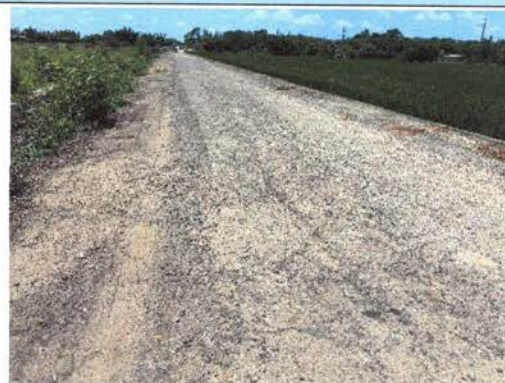
北番小排二之五工區，周邊多為，有利用既有道路  
為施工便道；烏山頭別線工區尚未施作，工程無影  
響周邊菱角田

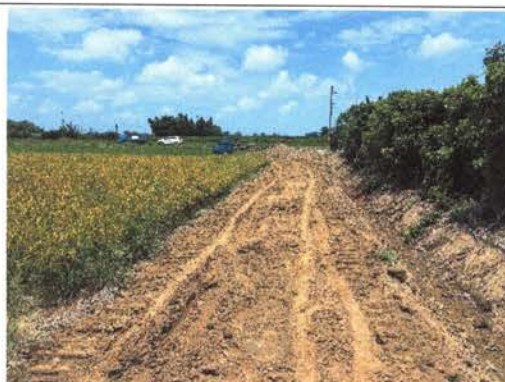
施工便道與器材機具堆置區有限縮開挖範圍

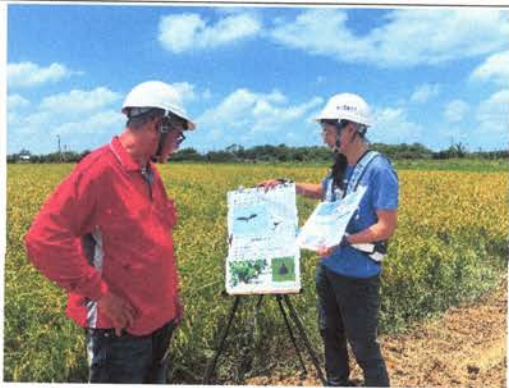
| 5 | 減輕 | 建議施工期程避開4月至9月鳥類、兩爬類等動物繁殖季，若工期無法避開繁殖季，須於繁殖季前開工，以避免施工造成的棄巢問題。 | <input type="checkbox"/> | <input checked="" type="checkbox"/> | <input type="checkbox"/> | <p>因配合鄰近農作規劃提早於5月進場，由生態團隊提供相關解決對策供廠商執行，宣導確實落實分區施工及宣導如遇繁殖鳥之應對措施</p> | |

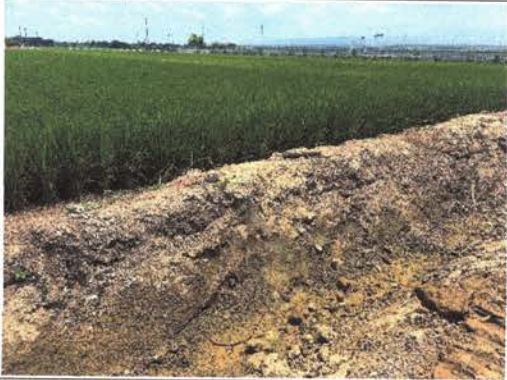
| W-5.2 生態異常狀況處理表(監造) | | | 填寫單位 |
|---|---|---|---|
| 異常狀況說明 | <p>本計畫生態保育措施規劃迴避4月至9月施作，但因配合鄰近農耕地耕作期程，工程於5月進場施作，對繁殖期活動於周邊的生物可能造成擾動。</p> | | |

| W-5.2 生態異常狀況處理表(監造) | | | 填寫單位 |
|---|---|---|---|
| 解決對策 | <p>(1) 計畫工區分區執行，並將施工擾動範圍限制於固定區域，確實限縮開挖擾動範圍，不擴張至周邊農耕地。</p> <p>(2) 5月為鳥類繁殖期，於施工前及施工期間定期以人力巡檢工區，確認是否有動物於工程擾動區域內進行繁殖，若有發現，立即通報生態團隊協助處理。</p> | | |

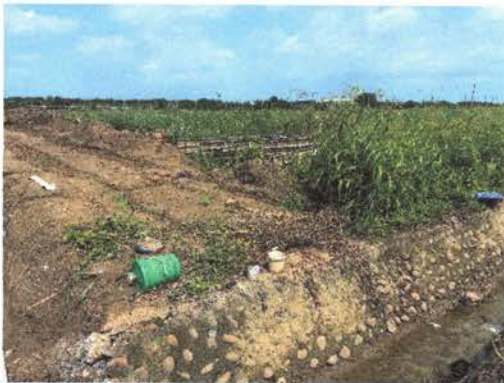
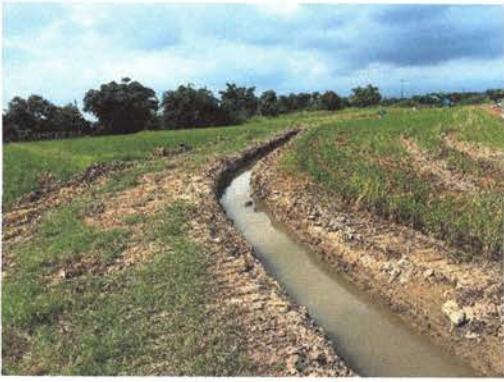
| W-3.2 施工中生態保育措施抽查表(監造) | | | | | 填寫單位 | |
|---|---|---|---|---|---|---|
| 1 | 迴避 | 建議迴避菱角田地，可<br>優先借用東南側稻田農<br>地做為施工便道區域。 | ■ | □ | □ | <div></div> <p>北番小排二之五線，周邊現況多為水稻及早作，無菱角田</p> <div></div> <p>烏山頭別線進場，利用既有農路及部分水稻田作為便道通行</p> |

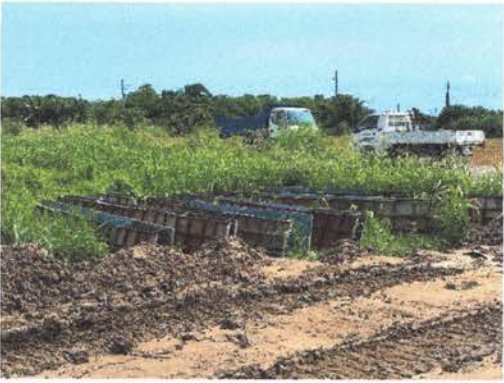
| W-3.2 施工中生態保育措施抽查表(監造) | | | | | 填寫單位 | |
|---|---|---|---|---|---|---|
| 3 | 縮小 | 借用農田開挖施工便道<br>與器材機具堆置區，需<br>與農民地主協調溝通取<br>得同意，並限縮開挖範<br>圍，避免過度開挖。 | ■ | □ | □ | <div></div> <p>施工便道與器材機具堆置區有限縮開挖範圍</p> |

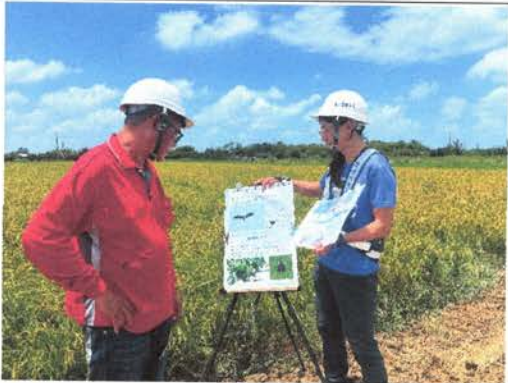
| 5 | 減輕 | 建議施工期程避開4月至9月鳥類、兩爬類等動物繁殖季，若工期無法避開繁殖季，須於繁殖季前開工，以避免施工造成的棄巢問題。 | <input type="checkbox"/> | ■ | <input type="checkbox"/> | <p>因配合鄰近農作規劃提早於5月進場，由生態團隊提供相關解決對策供廠商執行，宣導確實落實分區施工及宣導如遇繁殖鳥之應對措施</p> |

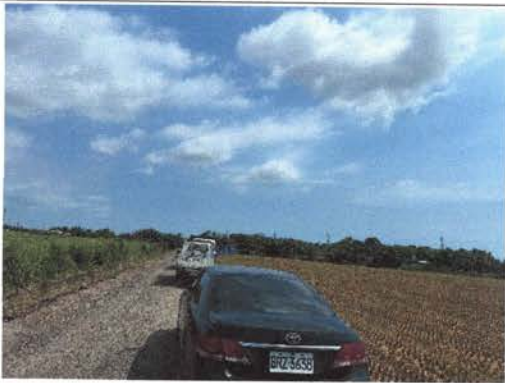
| 6 | 減輕 | 優先利用既有道路作為施工人員、機具主要進出移動路線。 | ■ | <input type="checkbox"/> | <input type="checkbox"/> | <p>利用既有道路作為機具人員通行動線</p> |

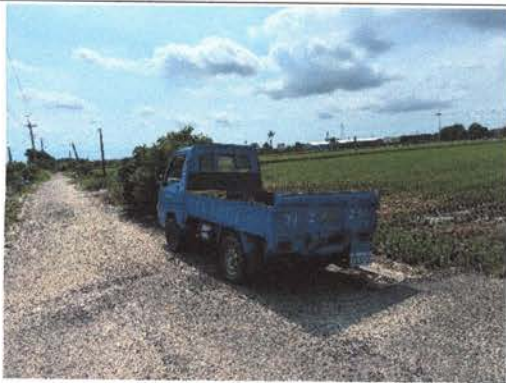
| 7 | 減輕 | 建議工程施工機具、輪胎、履帶及施工人員鞋面應加強清洗，防止夾帶外來種植物之種苗，同時清洗後之汗水應集中處理，避免外流。 | ■ | <input type="checkbox"/> | <input type="checkbox"/> | <p>施工車輛未進入耕作中區域</p> |

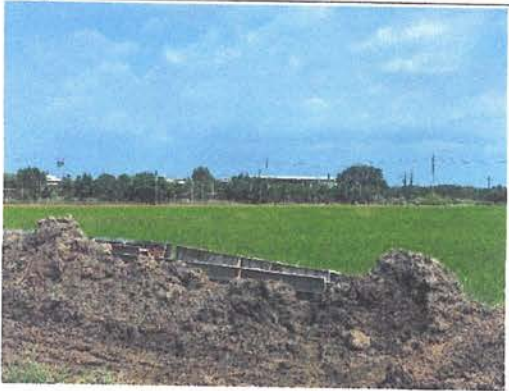
| 8 | 減輕 | 建議於施工期間設置排擋水設施，避免水質污染，影響周邊大排與農塘。 | ■ | □ | □ | <p>利用臨時土堆作為工區與周邊環境的區隔，無將工程產生之廢棄物污染周邊農地、大排及農塘</p> |

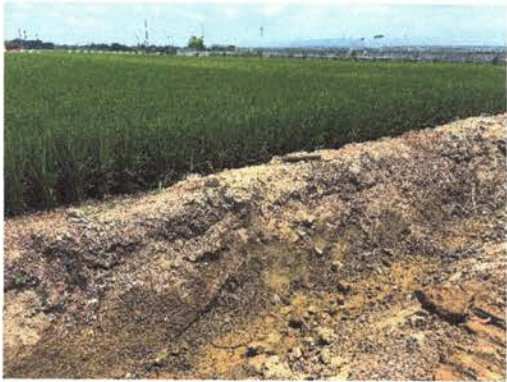
| W-5.2 生態異常狀況處理表(監造) | | | 填寫單位 | |
|---|---|---|---|--|
| 異常狀況說明 | <p>本計畫生態保育措施規劃迴避4月至9月施作，但因配合鄰近農耕地耕作期程，工程於5月進場施作，對繁殖期活動於周邊的生物可能造成擾動。</p> | | | |

| W-5.2 生態異常狀況處理表(監造) | | | 填寫單位 | |
|---|---|---|---|--|
| 解決對策 | <p>(1) 計畫工區分區執行，並將施工擾動範圍限制於固定區域，確實限縮開挖擾動範圍，不擴張至周邊農耕地。</p> <p>(2) 5月為鳥類繁殖期，於施工前及施工期間定期以人力巡檢工區，確認是否有動物於工程擾動區域內進行繁殖，若有發現，立即通報生態團隊協助處理。</p> | | | |

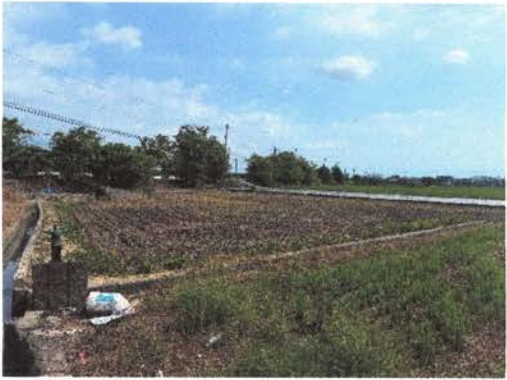
| W-5.2 生態異常狀況處理表(監造) | | | 填寫單位 | |
|---|---|---|---|--|
| 改善結果 | <p><input type="checkbox"/>需再行改善：</p> <p><input checked="" type="checkbox"/>已妥善處理：現階段確實分區施工及限縮擾動區域，無擴張至周邊農耕地，後續再持續落實相關作為</p> | | | |

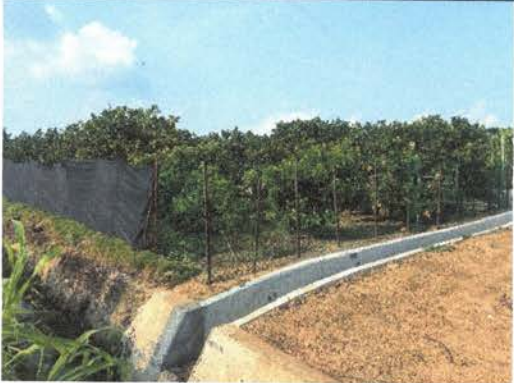
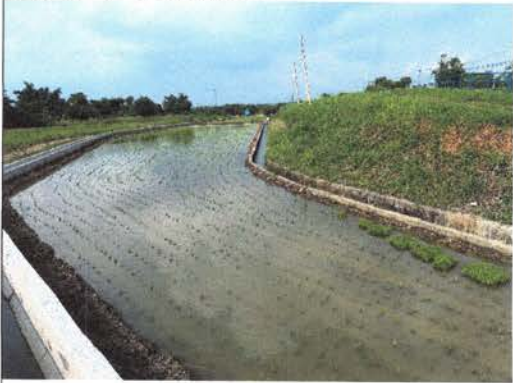
| W-3.2 施工中生態保育措施抽查表(監造) | | | | | | 填寫單位 |
|---|---|---|---|---|---|---|
| 1 | 迴避 | 建議迴避菱角田地，可優先借用東南側稻田農地做為施工便道區域。 | ■ | □ | □ | <p>北番小排二之五線，周邊現況多為水稻及早作，無菱角田，工程現已完工</p> <p>烏山頭別線鄰近農地恢復耕作，工程已完工</p> |

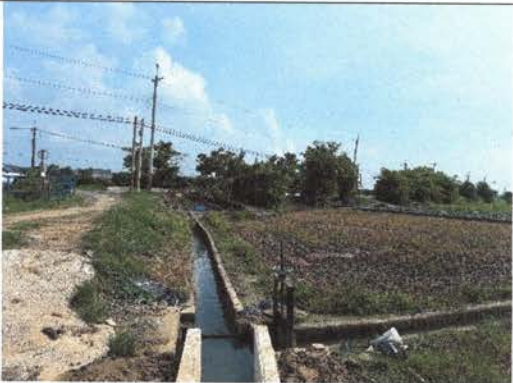
| W-3.2 施工中生態保育措施抽查表(監造) | | | | | | 填寫單位 |
|---|---|---|---|---|---|---|
| 3 | 縮小 | 借用農田開挖施工便道與器材機具堆置區，需與農民地主協調溝通取得同意，並限縮開挖範圍，避免過度開挖。 | ■ | □ | □ | <p>施工便道與器材機具堆置區有限縮開挖範圍，已完工復原</p> |

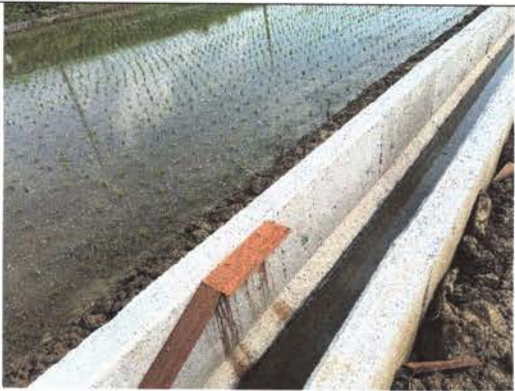
| 4 | 減輕 | 挑選合適地點設置1處以上生物逃生通道，生物通道坡度應小於40度，廊道的開口處朝向農田、廢耕地或森林，提供給棲息於此的兩棲類、爬蟲類及早熟型雜鳥使用。 | ■ | □ | □ | <p>皆有完成通道設置</p> |

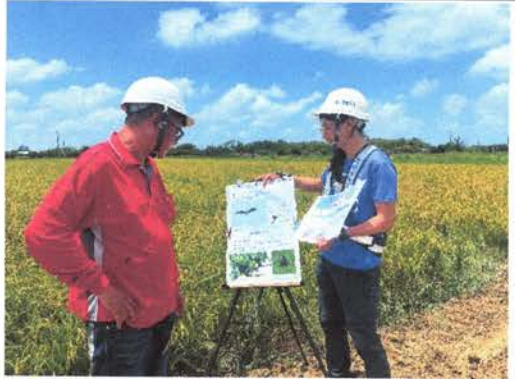
| 5 | 減輕 | 建議施工期程避開4月至9月鳥類、兩爬類等動物繁殖季，若工期無法避開繁殖季，須於繁殖季前開工，以避免施工造成的棄巢問題。 | □ | ■ | □ | <p>因配合鄰近農作規劃提早於5月進場，由生態團隊提供相關解決對策供廠商執行，宣導確實落實分區施工及宣導如遇繁殖鳥之應對措施，現已完工，期間無遭遇其他異常</p> |

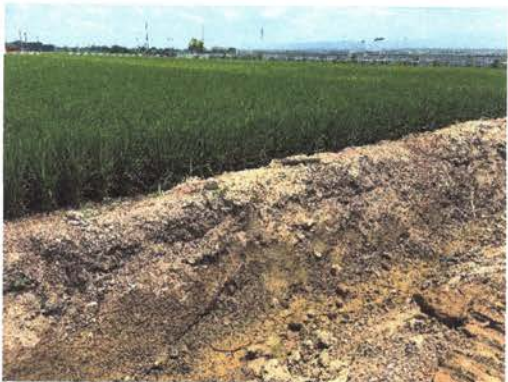
| W-5.2 生態異常狀況處理表(監造) | | | 填寫單位 | |
|---|---|---|---|--|
| 異常狀況說明 | 本計畫生態保育措施規劃迴避4月至9月施作，但因配合鄰近農耕地耕作期程，工程於5月進場施作，對繁殖期活動於周邊的生物可能造成擾動。 | | | |

| W-5.2 生態異常狀況處理表(監造) | | | 填寫單位 | |
|---|---|---|---|--|
| 解決對策 | (1) 計畫工區分區執行，並將施工擾動範圍限制於固定區域，確實限縮開挖擾動範圍，不擴張至周邊農耕地。<br>(2) 5月為鳥類繁殖期，於施工前及施工期間定期以人力巡檢工區，確認是否有動物於工程擾動區域內進行繁殖，若有發現，立即通報生態團隊協助處理。 | | | |

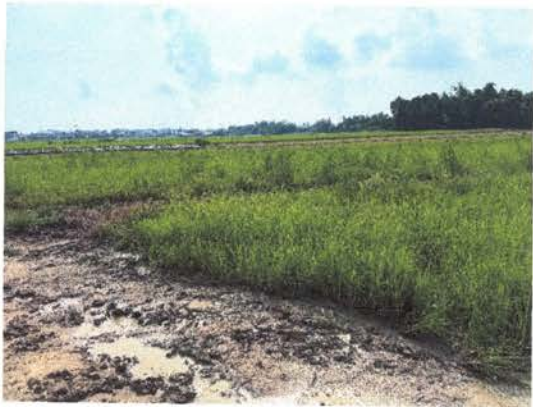
| 改善結果 | <p>□需再行改善：</p> <p>■已妥善處理：現階段確實分區施工及限縮擾動區域，現已完工且已恢復農用，並有動物利用周邊棲地</p> | | |

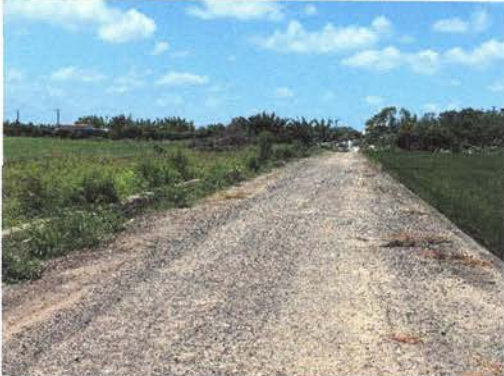
| W-4 施工中生態保育措施自主檢查表(營造) | | | | | 填寫單位 | |
|---|---|---|---|---|---|---|
| 1 | 迴避 | 建議迴避菱角田地,可<br>優先借用東南側稻田<br>農地做為施工便道區<br>域。 | ■ | <input type="checkbox"/> | <input type="checkbox"/> | <p>北番小排二之五線,周邊現況多為水稻及早<br/>作,無菱角田,且施工利用既有農路通行<br/>烏山頭別線尚未進場施工,現況無施工便道<br/>開闢</p> |

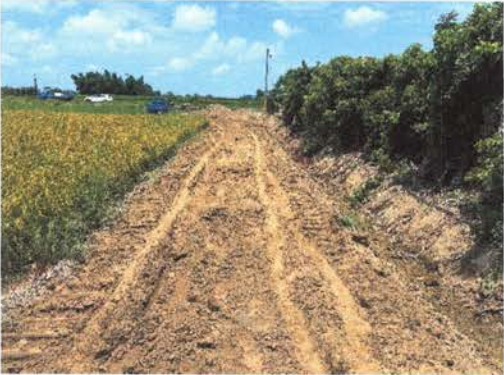
| W-4 施工中生態保育措施自主檢查表(營造) | | | | | 填寫單位 | |
|---|---|---|---|---|---|---|
| 3 | 縮小 | 借用農田開挖施工便<br>道與器材機具堆置區,<br>需與農民地主協調溝<br>通取得同意,並限縮開<br>挖範圍,避免過度開<br>挖。 | ■ | <input type="checkbox"/> | <input type="checkbox"/> | <p>施工便道與器材機具堆置區有限縮開挖範圍</p> |

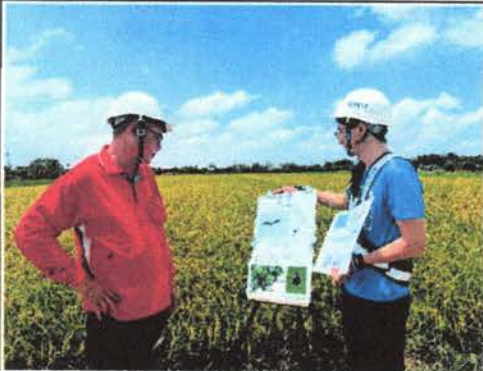
| 5 | 減輕 | 建議施工期程避開4月至9月鳥類、兩爬類等動物繁殖季，若工期無法避開繁殖季，須於繁殖季前開工，以避免施工造成的棄巢問題。 | <input type="checkbox"/> | <input checked="" type="checkbox"/> | <input type="checkbox"/> | <p>因配合鄰近農作規劃提早於5月進場，由生態團隊提供相關解決對策供廠商執行，宣導確實落實分區施工及宣導如遇繁殖鳥之應對措施</p> |

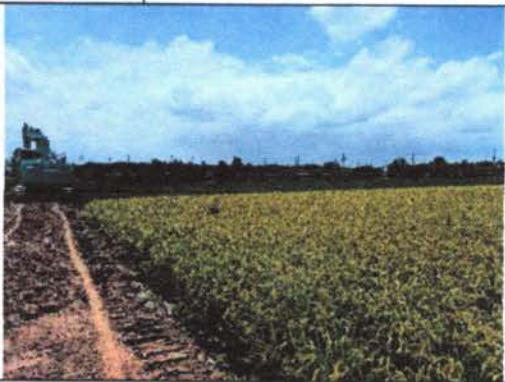
| W-5.3 生態異常狀況處理表(營造) | | | 填寫單位 | |
|---|---|---|---|--|
| 異常狀況說明 | 本計畫生態保育措施規劃迴避4月至9月施作，但因配合鄰近農耕地耕作期程，工程於5月進場施作，對繁殖期活動於周邊的生物可能造成擾動。 | | | |

| W-5.3 生態異常狀況處理表(營造) | | | 填寫單位 | |
|---|---|---|---|--|
| 解決對策 | (1) 計畫工區分區執行，並將施工擾動範圍限制於固定區域，確實限縮開挖擾動範圍，不擴張至周邊農耕地。<br>(2) 5月為鳥類繁殖期，於施工前及施工期間定期以人力巡檢工區，確認是否有動物於工程擾動區域內進行繁殖，若有發現，立即通報生態團隊協助處理。 | | | |

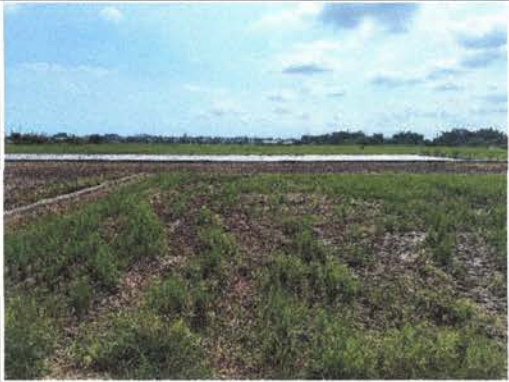
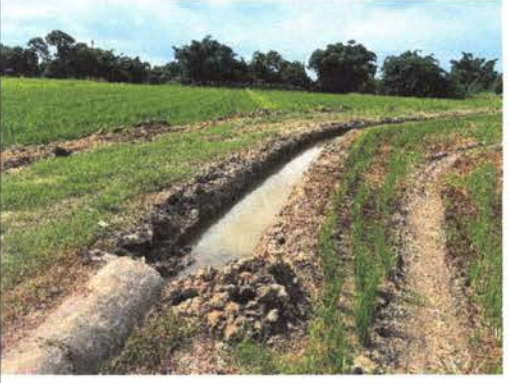
| W-4 施工中生態保育措施自主檢查表(營造) | | | | | | 填寫單位 |
|---|---|---|---|---|---|---|
| 1 | 迴避 | 建議迴避菱角田地，可優先借用東南側稻田農地做為施工便道區域。 | ■ | □ | □ | <p>北番小排二之五線周邊現況多為水稻及早作，無菱角田，且施工利用既有農路通行</p> <p>烏山頭別線進場整地中，利用既有農路及部分水稻田作為便道通行</p> |

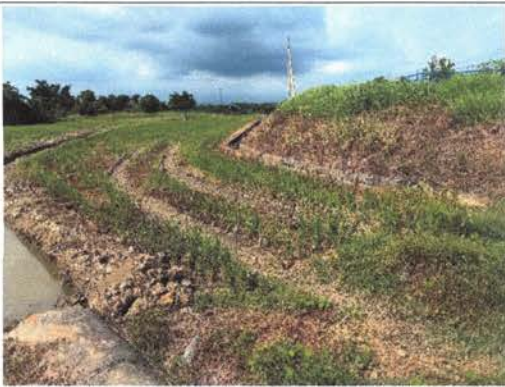
| 3 | 縮小 | 借用農田開挖施工便道與器材機具堆置區，需與農民地主協調溝通取得同意，並限縮開挖範圍，避免過度開挖。 | ■ | □ | □ | |
| | | | | | | 施工便道與器材機具堆置區有限縮開挖範圍 |

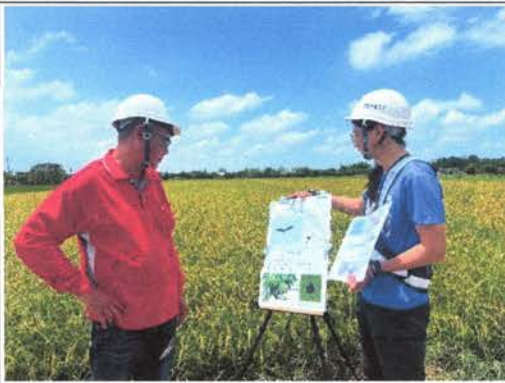
| 5 | 減輕 | 建議施工期程避開4月至9月鳥類、兩爬類等動物繁殖季，若工期無法避開繁殖季，須於繁殖季前開工，以避免施工造成的棄巢問題。 | □ | ■ | □ | |
| | | | | | | 因配合鄰近農作規劃提早於5月進場，由生態團隊提供相關解決對策供廠商執行，宣導確實落實分區施工及宣導如遇繁殖鳥之應對措施 |

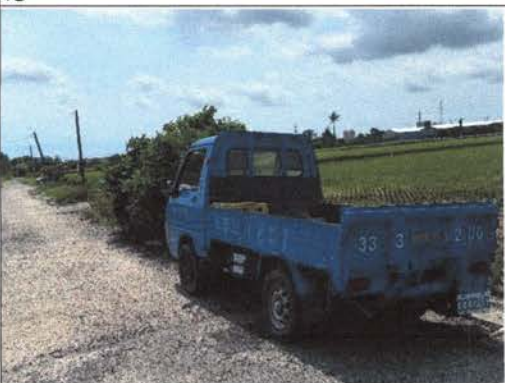
| 6 | 減輕 | 優先利用既有道路作為施工人員、機具主要進出移動路線。 | ■ | □ | □ | |
| | | | | | | 有優先利用既有道路作為施工人員、機具主要進出移動路線 |

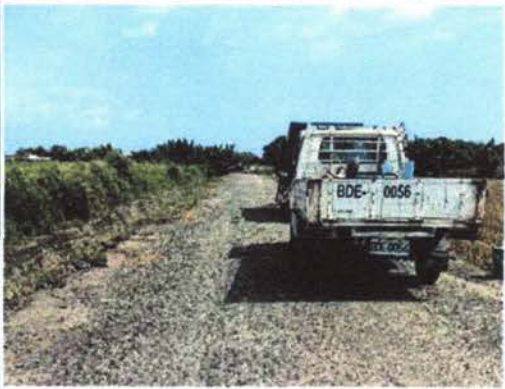
| 7 | 減輕 | 建議工程施工機具、輪胎、履帶及施工人員鞋面應加強清洗，防止夾帶外來種植物之種苗，同時清洗後之污水應集中處理，避免外流。 | ■ | □ | □ | <p>施工車輛利用既有道路或農路通行，無直接進入現況耕作區域</p> |

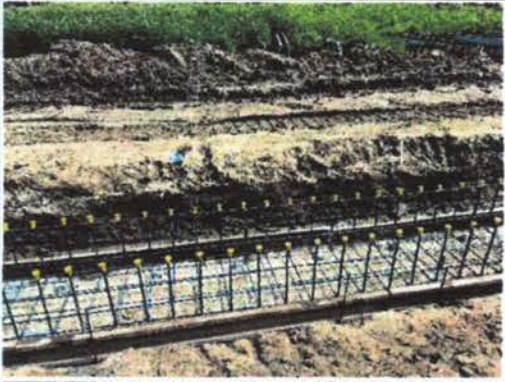
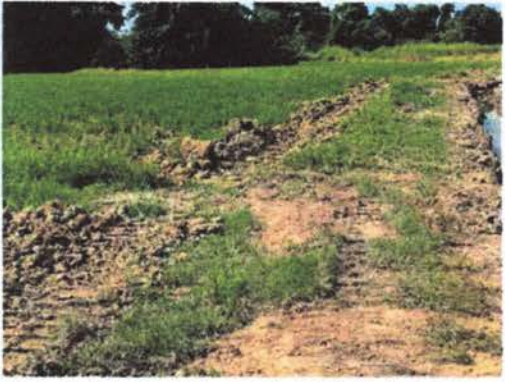
| 8 | 減輕 | 建議於施工期間設置排擋水設施，避免水質汙染，影響周邊大排與農塘。 | ■ | □ | □ | <p>利用臨時土堆作為工區與周邊環境的區隔，無將工程產生之廢棄物汙染周邊農地、大排及農塘</p> |

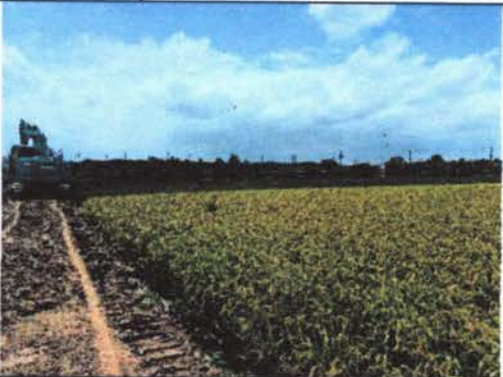
| W-5.3 生態異常狀況處理表(營造) | | | 填寫單位 | |
|---|---|---|---|--|
| 異常狀況說明 | 本計畫生態保育措施規劃迴避4月至9月施作，但因配合鄰近農耕地耕作期程，工程於5月進場施作，對繁殖期活動於周邊的生物可能造成擾動。 | | | |

| W-5.3 生態異常狀況處理表(營造) | | | 填寫單位 | |
|---|---|---|---|--|
| 解決對策 | (1) 計畫工區分區執行，並將施工擾動範圍限制於固定區域，確實限縮開挖擾動範圍，不擴張至周邊農耕地。<br>(2) 5月為鳥類繁殖期，於施工前及施工期間定期以人力巡檢工區，確認是否有動物於工程擾動區域內進行繁殖，若有發現，立即通報生態團隊協助處理。 | | | |

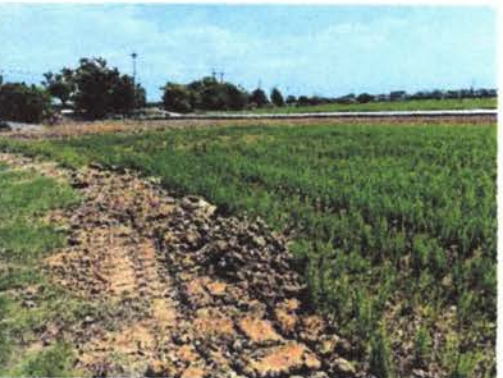
| W-5.3 生態異常狀況處理表(營造) | | | 填寫單位 | |
|---|---|---|---|--|
| 改善結果 | <input type="checkbox"/> 需再行改善：(說明待改善事項)<br><input checked="" type="checkbox"/> 已妥善處理：計畫工區確實分區執行，並將施工擾動範圍限制於固定區域，限縮開挖擾動範圍，無擴張至周邊農耕地，無發現動物於工程擾動區域內進行繁殖 | | | |

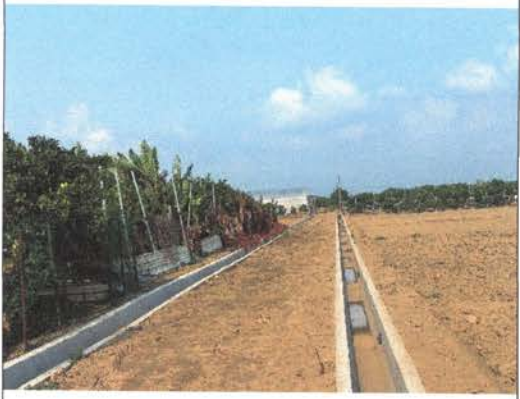
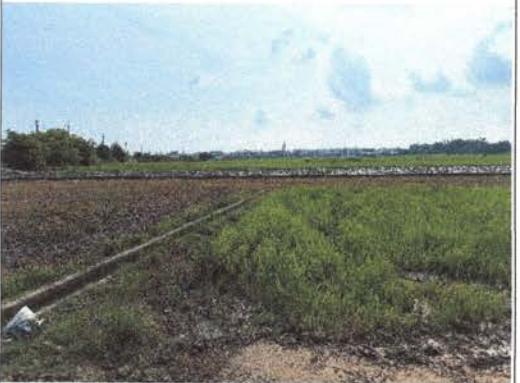
| W-4 施工中生態保育措施自主檢查表(營造) | | | | | | 填寫單位 |
|---|---|---|---|---|---|---|
| 1 | 迴避 | 建議迴避菱角田地，可優先借用東南側稻田農地做為施工便道區域。 | ■ | □ | □ | <p>北番小排二之五線周邊現況多為水稻及旱作，無菱角田，且施工利用既有農路通行，已完工復原</p> <p>烏山頭別線施工期間利用既有農路及部分水稻田作為便道通行，現已完工，擾動區及其他農地現持續進行農作種植</p> |

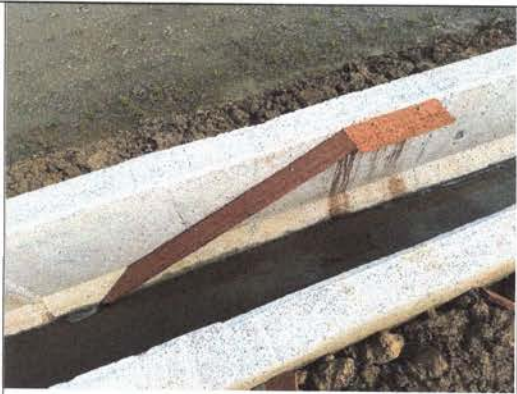
| 4 | 減輕 | 挑選合適地點設置1處以上生物逃生通道，生物通道坡度應小於40度，廊道的開口處朝向農田、廢耕地或森林，提供給棲息於此的兩棲類、爬蟲類及早熟型離鳥使用。 | ■ | □ | □ | <p>兩工區皆有完成相關設施設置</p> |

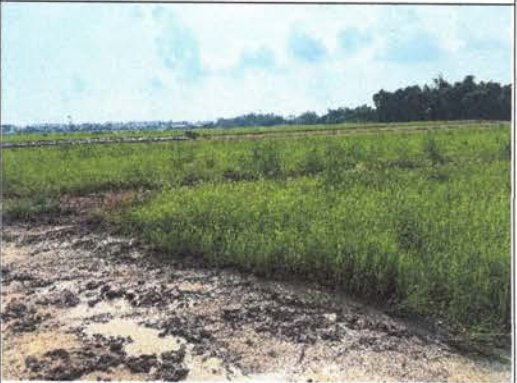
| 5 | 減輕 | 建議施工工期避開4月至9月鳥類、兩爬類等動物繁殖季，若工期無法避開繁殖季，須於繁殖季前開工，以避免施工造成的棄巢問題。 | □ | ■ | □ | <p>因配合鄰近農作規劃提早於5月進場，由生態團隊提供相關解決對策供廠商執行，宣導確實落實分區施工及宣導如遇繁殖鳥之應對措施，現已完工撤離，農地有發現多種鳥類及花浪蛇等生物活動</p> |

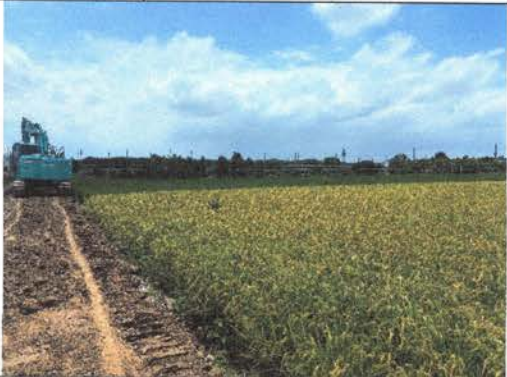
| W-5.3 生態異常狀況處理表(營造) | | | 填寫單位 | |
|---|---|---|---|--|
| 異常狀況說明 | <p>本計畫生態保育措施規劃迴避4月至9月施作，但因配合鄰近農耕地耕作期程，工程於5月進場施作，對繁殖期活動於周邊的生物可能造成擾動。</p> | | | |

| W-5.3 生態異常狀況處理表(營造) | | | 填寫單位 | |
|---|---|---|---|--|
| 解決對策 | <p>(1) 計畫工區分區執行，並將施工擾動範圍限制於固定區域，確實限縮開挖擾動範圍，不擴張至周邊農耕地。</p> <p>(2) 5月為鳥類繁殖期，於施工前及施工期間定期以人力巡檢工區，確認是否有動物於工程擾動區域內進行繁殖，若有發現，立即通報生態團隊協助處理。</p> | | | |

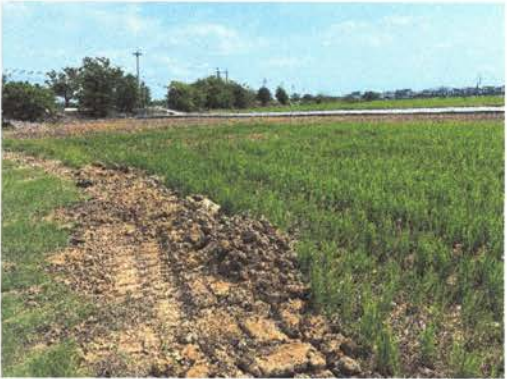
| W-5.3 生態異常狀況處理表(營造) | | | 填寫單位 | |
|---|---|---|---|--|
| 改善結果 | <p>□需再行改善：(說明待改善事項)</p> <p>■已妥善處理：計畫工區確實分區執行，並將施工擾動範圍限制於固定區域，限縮開挖擾動範圍，無擴張至周邊農耕地，無發現動物於工程擾動區域內進行繁殖</p> | | | |

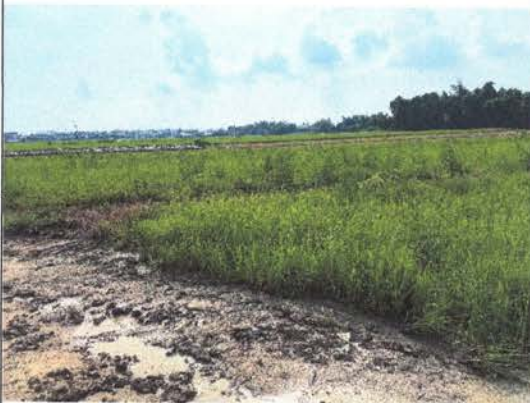
| 改善結果 | <p>□需再行改善：</p> <p>■已妥善處理：現階段確實分區施工及限縮擾動區域，現已完工且已恢復農用，並有動物利用周邊棲地</p> | | |
