農業部農田水利署嘉南管理處

「林初埤活化改善工程等 2 件」  
委託設計及監造服務

林初埤活化調度設施強化工程  
全生命週期生態檢核成果報告

主辦單位：農業部農田水利署嘉南管理處  
承辦單位：黎明工程顧問股份有限公司  
中華民國一一五年九月

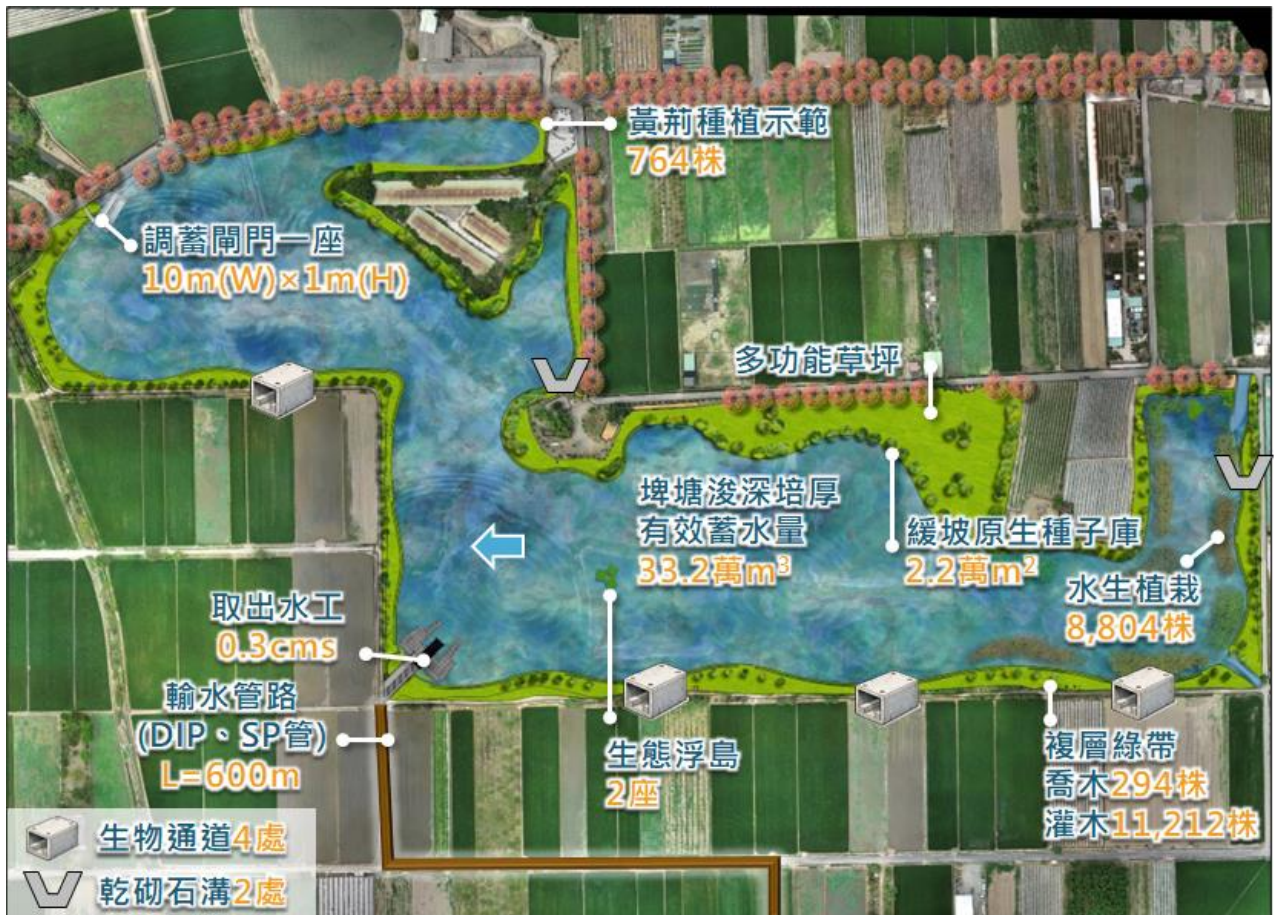
圖 1-1-1 林初埤活化調度設施強化工程平面位置圖

「林初埤活化調度設施強化工程」目標係為活化林初埤水源應用，工作範圍為土方挖填約21.5萬 $m^3$ 、倒伏壩1座(寬10m、高1m)、抽水站1座、輸水管路549.9m、道路AC修復1,900 $m^2$ ，並利用清淤土方築堤，綠美化周遭環境，改善位置如圖1-1-1所示。工程於112年12月6日開工，115年3月5日竣工。

為改善林初埤上述問題，嘉南管理處辦理「林初埤活化調度設施強化工程」，除了改善上述問題外，亦依內政部民國108年「嘉南埤圳重要濕地(國家級)保育利用計畫」之「明智利用」管理目標部分，在不妨礙水利灌溉及滯洪功能下，得保留灘地與周邊綠帶、濱水帶，提供生物棲息利用，以促成「生物使用者多元」之目標進行改善。改善位置及內容概要如圖1-1-1所示。

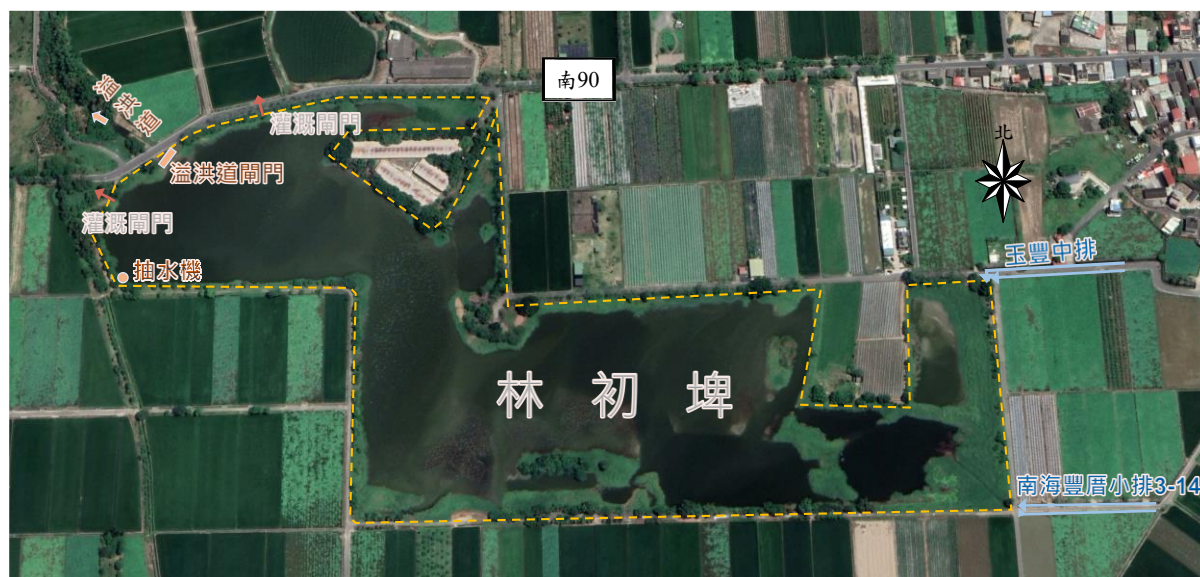
圖 2-1-2 林初埤及附屬構造物平面位置圖

林初埤建於清朝咸豐年間(西元1850年)，因移民人數成長自然地表水體不能滿足拓墾需求，故開始興建水利設施、築堤或挖掘，係為一人工興建埤塘，做為雨季蒐集降雨地表逕流及灌溉餘水(排水)匯合進行灌溉用途，其耕灌區為單期作；林初埤主要設施包含：溢洪道、溢洪道閘門7門、灌溉閘門2門及抽水機一組，林初埤及附屬構造物平面位置詳圖2-1-2，主要設施數據詳表2-1-1；林初埤已於104年經內政部公告為國家重要濕地。

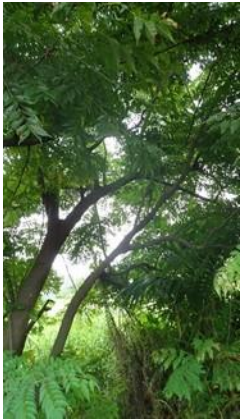
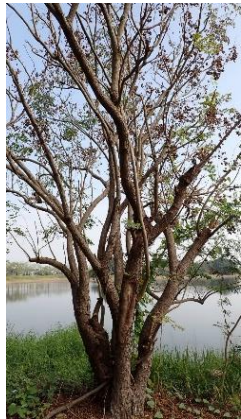
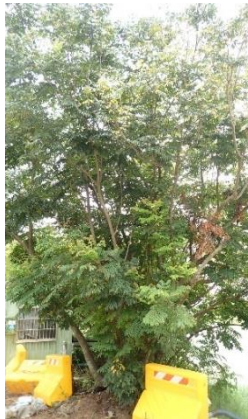
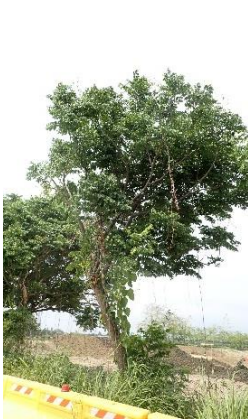
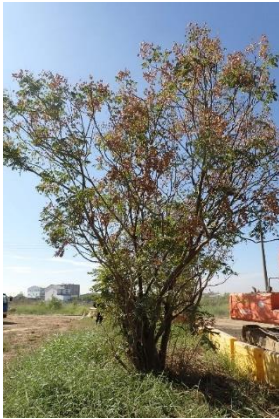
| 項目 | 規劃設計階段 | 施工階段-第 1 次 | 施工階段-第 2 次 | 施工階段-第 3 次 | 施工階段-第 4 次 |
|---|---|---|---|---|---|
| 保全樹木 | 保全樹木 49 棵，其中包含芒果、破布子、波羅蜜、樟樹、龍眼、台灣樂樹等 6 種 | 於規畫設計階段標定保全樹木 49 棵，其中包含芒果、破布子、波羅蜜、樟樹、龍眼、台灣樂樹等 6 種 | 編號 14~16 周邊之喬木生長不良有斷枝、藤蔓纏繞，且樹勢不佳接近枯死，其餘樹木則無異常情形 | 編號 33 之臺灣樂樹有修枝痕跡，其餘樹木則無明顯異常情形 | 於規畫設計階段標定保全樹木 49 棵，其中包含芒果、破布子、波羅蜜、樟樹、龍眼、台灣樂樹等 6 種。其中台灣樂樹為台灣特有種，樟樹及破布子為原生種，其餘為外來之歸化或栽培種。<br>另外，本次已有大量種 |

| 項目 | 規劃設計階段 | 施工階段-第 1 次 | 施工階段-第 2 次 | 施工階段-第 3 次 | 施工階段-第 4 次 |
|---|---|---|---|---|---|
| 植物照片 | <p>臺灣欒樹</p> | <p>臺灣欒樹</p> | <p>臺灣欒樹</p> | <p>臺灣欒樹</p> | <p>臺灣欒樹</p> |

另外，本次調查發現部分施工緊鄰保全樹木，並造成樹木損傷、土壤堆置過高且緊靠樹木、並可能壓時土壤，而樹根需要呼吸，覆土過高會導致樹木慢性衰弱，嚴重時甚至會導致枯損、枯死，甚至靠近基部樹幹腐爛。

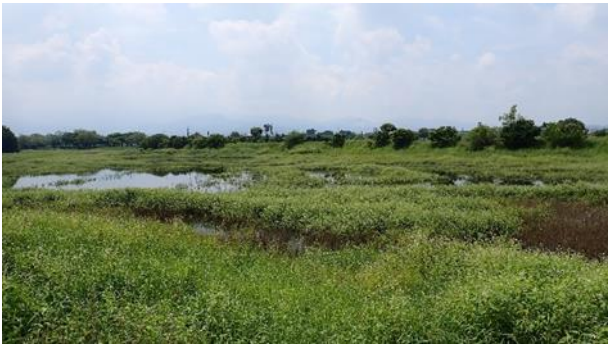
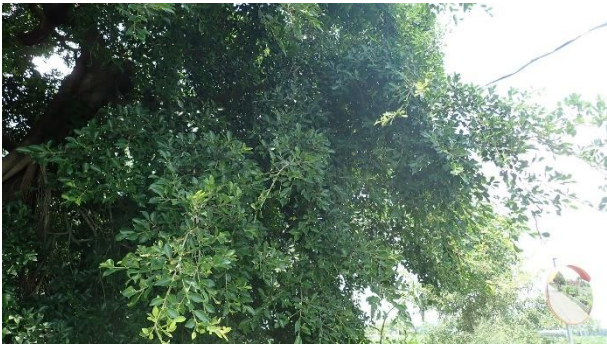
| <p>時間：112.06.29<br/>說明：林初埤環境照</p> | <p>時間：112.06.29<br/>說明：林初埤周邊種植榕樹生物照</p> |

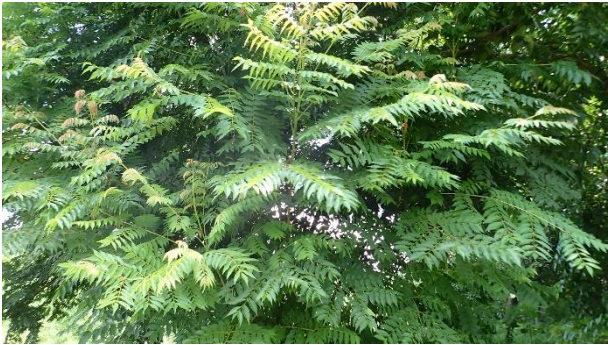
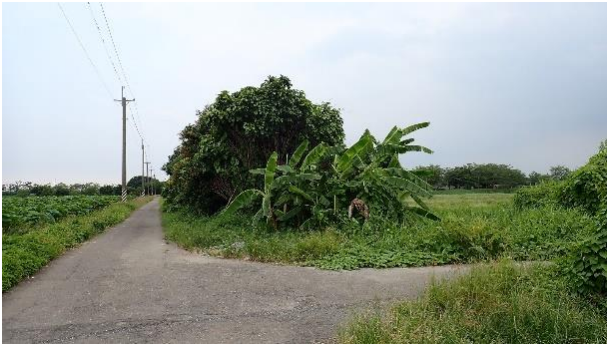
| <p>時間：112.06.29<br/>說明：林初埤周邊種植臺灣欒樹生物照</p> | <p>時間：112.06.29<br/>說明：林初埤新增抽水站預定地環境照</p> |

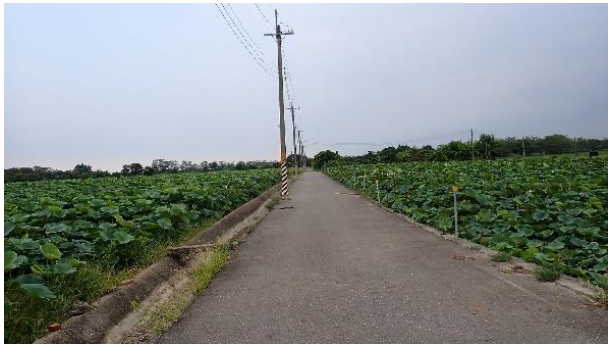
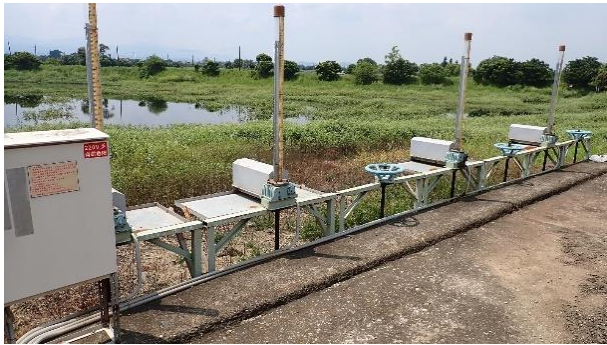
| <p>時間：112.06.29<br/>說明：林初埤新增 500mm 管路處環境照</p> | <p>時間：112.06.29<br/>說明：林初埤既有水門</p> |

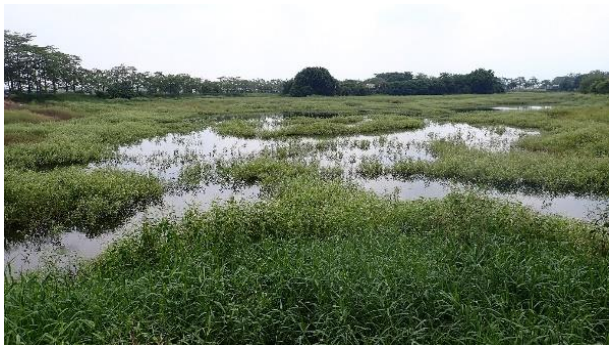
| D-3 現勘調查紀錄表 | | | 填寫單位 |
|---|---|---|---|
| <p>1. 棲地現況描述：</p> <p>林初埤位於台南市白河區玉豐里(TWD97 坐標 X：189439，Y：2585803)，為一供農業灌溉使用的埤塘，水源來源為降雨和周遭灌溉溝渠。周邊環境主要為旱田、蓮花田、農舍等。調查時為枯水期，水位低，埤中長滿長草，僅留有少數開闊水域。</p> | | | |

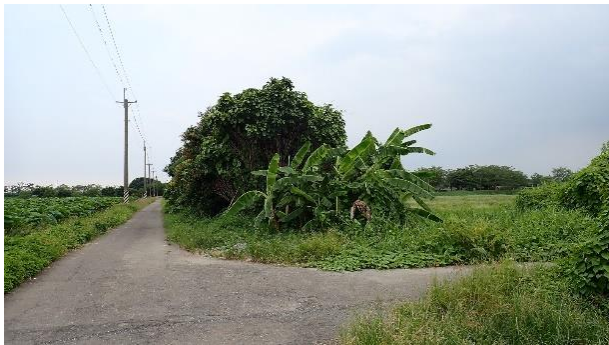
| D-3 現勘調查紀錄表 | | | 填寫單位 |
|---|---|---|---|
| | | <p>日期：112年6月29日</p> <p>位置：林初埤鄰近區環境現況</p> | |

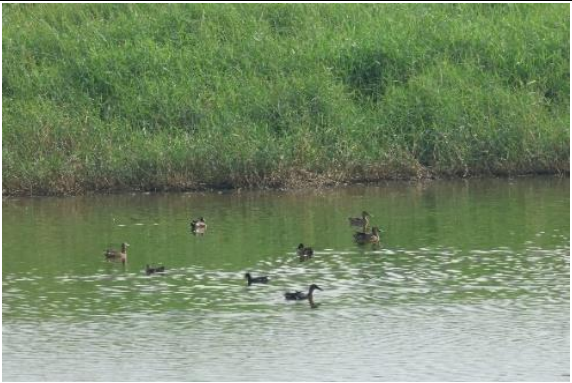
| <p>說明：施工前<br/>目前尚有冬候鳥利用，工程避開水鳥群聚熱點</p> | <p>說明：施工中<br/>工區受影響較小區域雜草、枯木清理作業</p> |

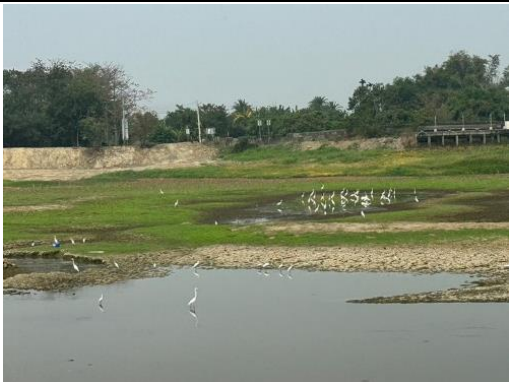
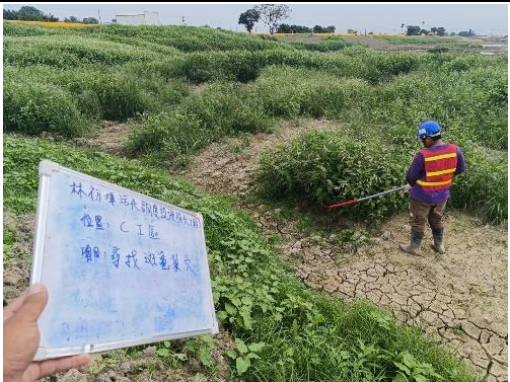
| <p>說明：施工中<br/>保留 A 工區並規劃深水區及淺水區，以利生物不因施工影響逕而遠離林初埤埤塘。</p> | <p>說明：施工中<br/>1.機具開挖前請廠商派員巡視是否是斑龜或其它生物躲藏，以避免象誤傷。<br/>2.如巡視中發現生物，將移置 A 工區保育。</p> |

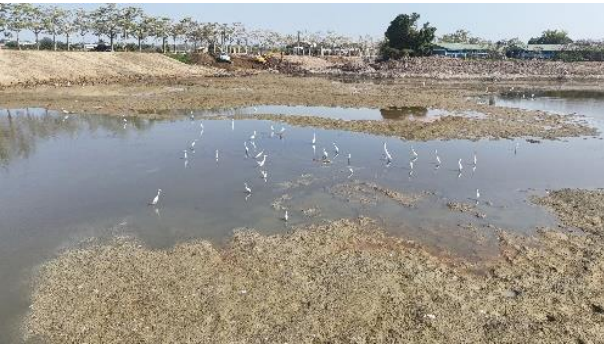
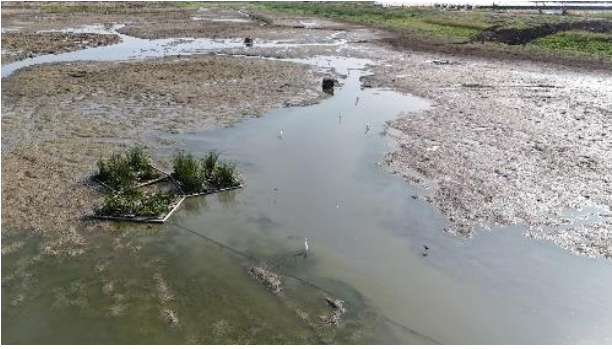
| <p>說明：施工中<br/>A 工區坡面培厚機具操作作業減少擾動，以利生物不因施工影響逕而遠離林初埤埤塘。</p> | <p>說明：施工中<br/>機具開挖前請廠商派員巡視是否是觀注生物或其它生物躲藏，以避免象誤傷。</p> |

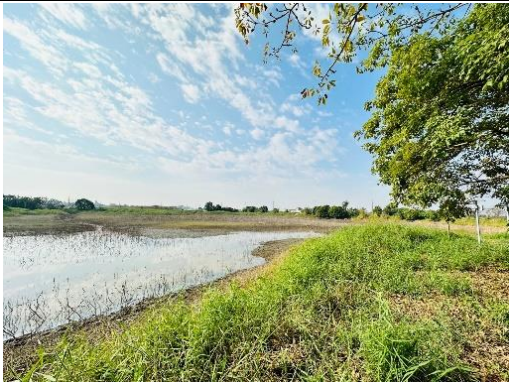
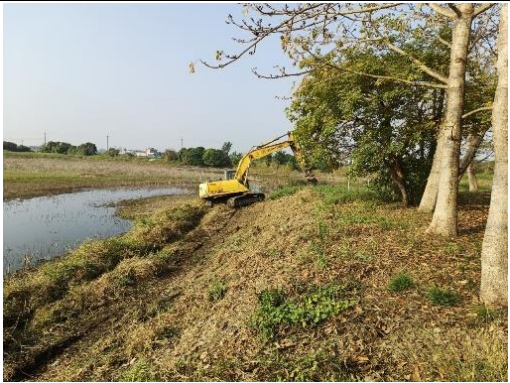
| <p>說明：施工前<br/>觀察工區四周可利用施工便道</p> | <p>說明：施工中<br/>利工區周邊土坡為施工便道，減少影響範圍</p> |

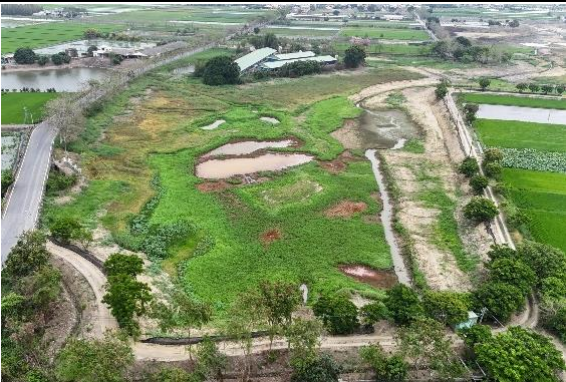
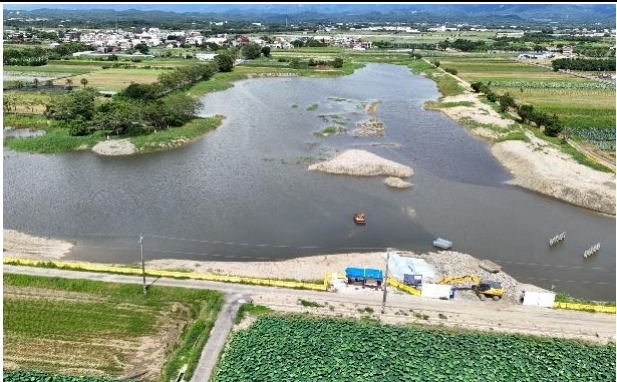
| <p>說明：施工中<br/>113 年 3 月保留 A 工區現有生態環境狀況，吸引 B、C 工區生物到 A 工區停留休憩，避免因施工造成擾動而遠離林初埤埤塘。</p> | <p>說明：施工中<br/>截至 113 年 6 月午後豪大雨工區進入蓄水作業。</p> |

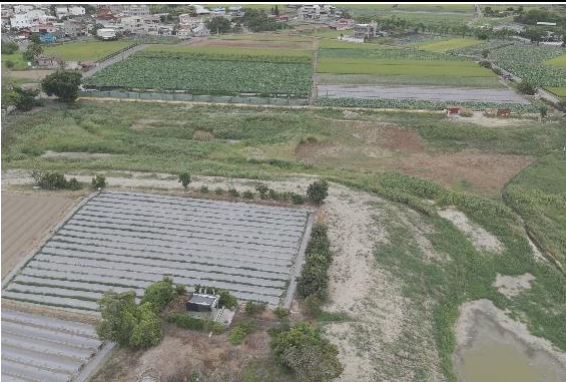
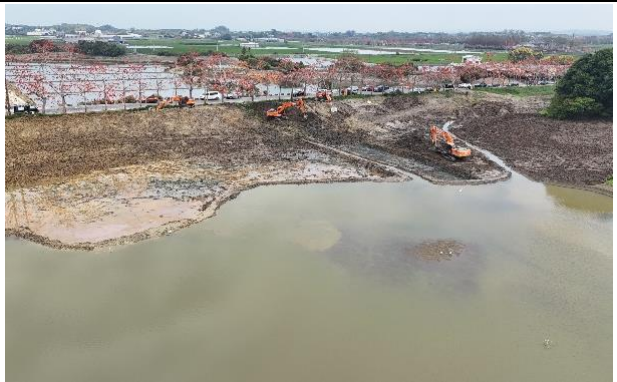
| <p>說明：施工中<br/>114 年 1 月 C 工區已完成挖填工程、景觀工程，後續進行 A、B 工區採左右施工，吸引 A、B 工區生物到 C 工區停留休憩，避免因施工造成擾動而遠離林初埤埤塘。</p> | <p>說明：施工中<br/>A 工區挖填工程採左右岸施工，避免因施工造成擾動而遠離林初埤埤塘。</p> |

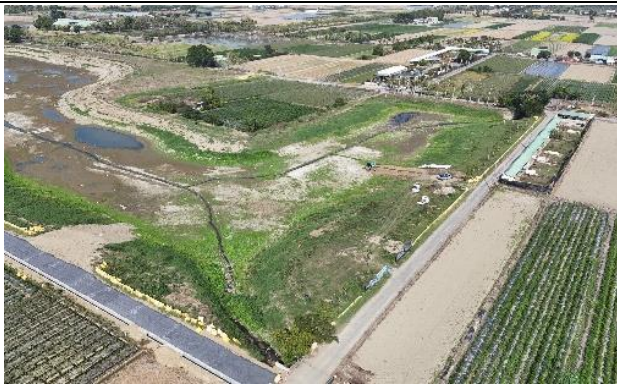
說明：施工中

C 工區植被及景觀復育，加強環境綠化，以補償施工期間造成之植被損失並提升棲地品質。

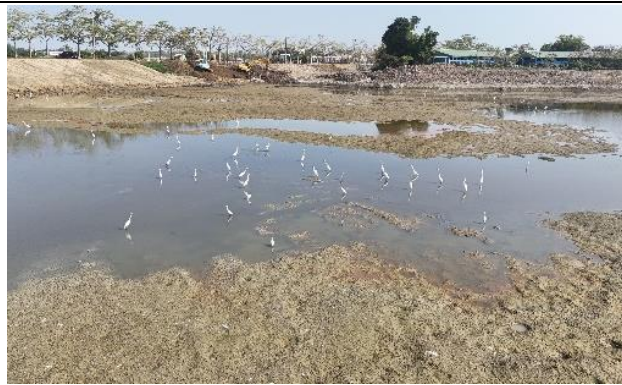
說明：施工中

A 工區挖方工程已完成，進行坡面培厚作業，現場人員降低機具發出噪音警擾。

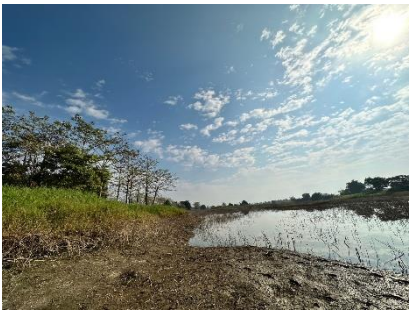
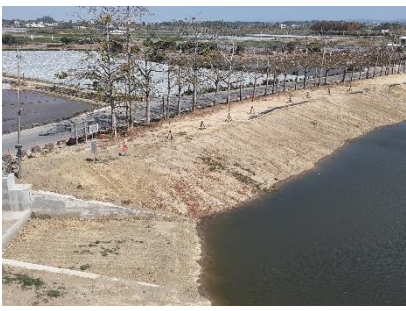
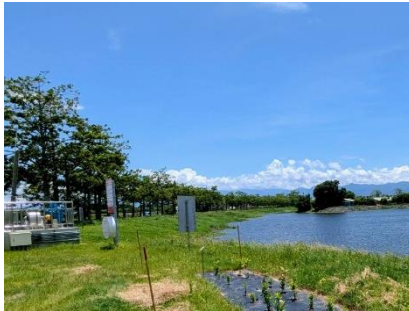
<table><tr> <td>  </td> <td>  </td> <td>  </td> </tr><tr> <td> <p><b>施工前</b></p> <p>日期：113 年 1 月 15 日</p> <p>位置：林初埤倒伏壩</p> <p>說明：渠道兩側多為芒果、竹子等雜木林，遮蔽良好，施工時須注意兩側樹木誤伐。</p> </td> <td> <p><b>竣工</b></p> <p>日期：115 年 1 月 12 日</p> <p>位置：林初埤倒伏壩</p> <p>說明：竣工時有部分區域已整地，將草植移除，雜木林處予以保留。</p> </td> <td> <p><b>竣工後</b></p> <p>日期：115 年 7 月 16 日</p> <p>位置：林初埤倒伏壩</p> <p>說明：施工完成後監測，施工影響草植復原良好，大致回復至先前遮蔽度。</p> </td> </tr></table>

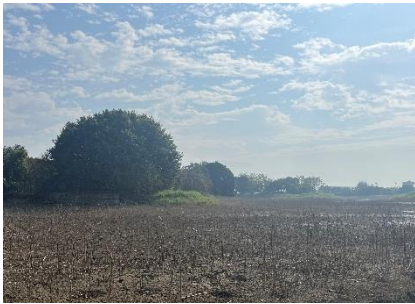
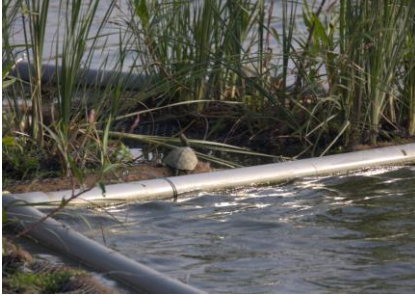
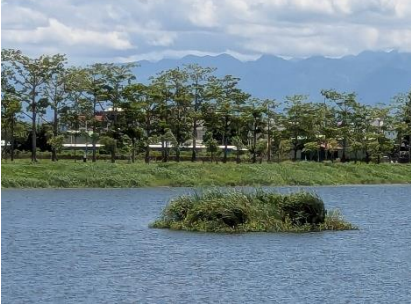
| <p align="center"><b>施工前</b></p> <p>日期：113 年 1 月 8 日<br/>位置：林初埤<br/>說明：埤內旱季乾涸，雖灘地依舊有鳥群活動，但水域環境充斥外來種。</p> | <p align="center"><b>竣工</b></p> <p>日期：114 年 11 月 17 日<br/>位置：林初埤<br/>說明：浮島設置完成，便有記錄到斑龜停棲曬背利用。</p> | <p align="center"><b>竣工後</b></p> <p>日期：115 年 6 月 13 日<br/>位置：林初埤<br/>說明：浮島種植之植物生長狀況良好，已成為原生生物(斑龜、紅冠水雞、夜鷺等)活動利用的棲息空間。</p> |

本工程配合生態期程精準規劃，全面迴避 3-10 月之生殖留鳥與龜鰲類繁衍高峰期，以降低施工干擾。為兼顧物種需求，埤塘特採 1:4 緩坡化設計，施工時嚴格保留原土層之土壤種子庫，使原生草本植物得以在旱季濱水區域自然萌發，為候鳥營造優質的濱水灘地棲地。同時，工區內設置生態浮島以擴大留鳥活動空間，並於周邊配置矮灌綠籬與構築深槽水域導水路，維持水體環境並建立工區生態緩衝屏障。全案透過適期施作與棲地友善工法，不僅有效落實龜鰲類與留鳥之生殖保護，更在工程活化調度之餘，透過生態緩坡與綠帶營造，達成水利開發與野生動物棲地永續共榮之目標。

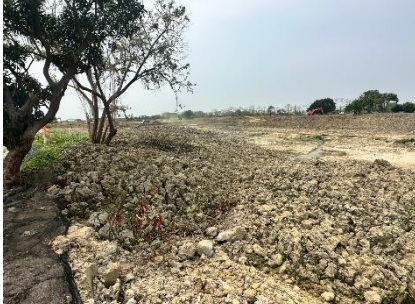
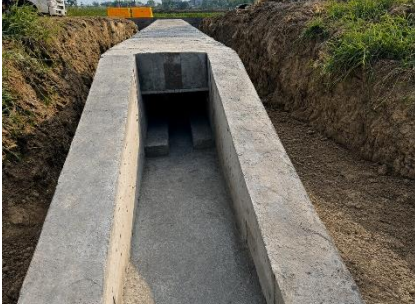
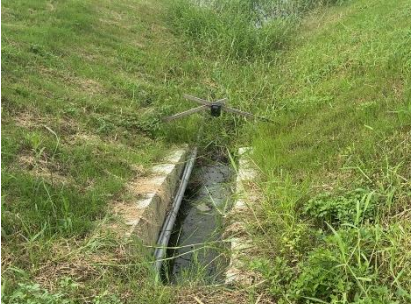
| <p align="center"><b>施工前</b></p> <p>日期：113 年 4 月 12 日<br/>位置：林初埤南側生物通道<br/>說明：施工前環境劣化，邊坡乾裂無草生植物提供隱蔽環境。</p> | <p align="center"><b>竣工</b></p> <p>日期：114 年 12 月 13 日<br/>位置：林初埤南側生物通道<br/>說明：設置 T 型箱涵式生物通道，連通林初埤及周邊農田環境。</p> | <p align="center"><b>竣工後</b></p> <p>日期：115 年 6 月 13 日<br/>位置：林初埤南側生物通道<br/>說明：邊拋草本植物萌發，生物通道周邊隱蔽性良好，無裸露情形。</p> |

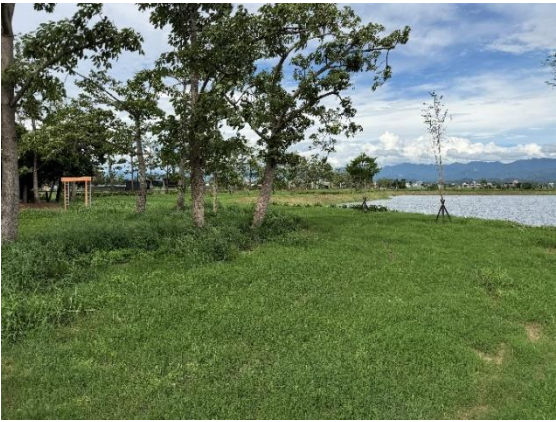
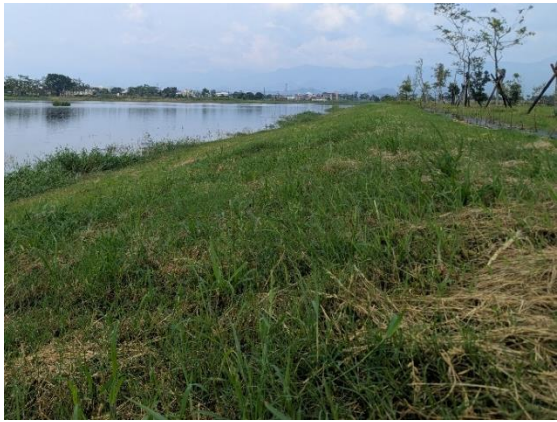
</td> </tr> <tr> <td> <b>竣工後</b><br/>           日期：115 年 6 月 18 日<br/>           位置：多功能平台西側         </td> <td> <b>竣工後</b><br/>           日期：115 年 6 月 18 日<br/>           位置：林初埤南岸         </td> </tr> </tbody> </table> |                                                                                      |                    |                           |

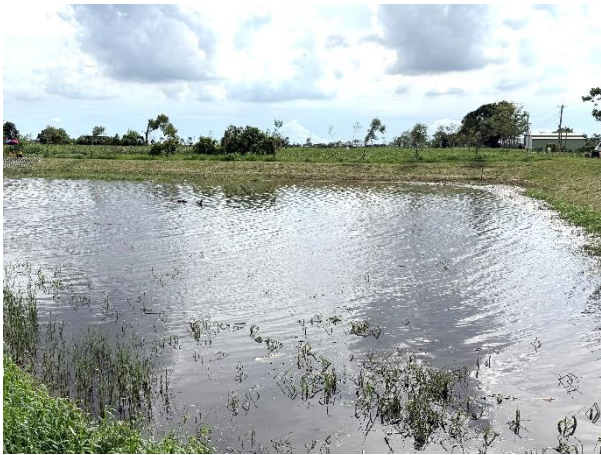
位置：水質淨化區

水域環境呈現出典型平原埤塘的開放水域與挺水植物交織的濕地生態系統。從整體空間分布來看，寬闊且波光粼粼的中央開放水域提供了充足的日照，促進了浮游植物與沉水植物進行光合作用，為水中的無脊椎動物及幼魚奠定了穩固的食物網基礎。水面上設置由挺水植物或水生草本聚集而成的生態浮島及植被斑塊，這些獨立的綠色區塊打破了單一的水體結構，顯著提升了水域棲地的異質性。浮島與水陸交界帶茂密叢生的挺水植物，不僅能透過發達的根系吸收水體中的氮、磷等營養鹽以淨化水質，其沒入水中的莖葉結構更化為天然的魚礁，提供魚蝦產卵、幼雛避敵與繁衍的庇護所。同時，突出水面的植被頂端與開闊的近岸淺水區，為鷺鷥科、秧雞科等涉禽與水鳥創造了極佳的佇立眺望點與覓食邊際。靠近岸邊的水位較淺，部分區段可見自然演替出的零星挺水植物與沉水草類，與起伏的草坡堤岸共同建構出連續性的水陸交界緩衝帶。整體水域藉由深淺交錯的水深梯度、島狀植被的庇護功能以及與陸域緊密相連的濱溪網絡，成功營造出兼具水質自淨、生物調節與多功能物種棲息的水生生態景觀。
