「林初埤活化改善工程等 2 件」  
委託設計及監造服務

德元埤活化調度設施強化工程  
生態檢核成果報告

主辦單位：農業部農田水利署嘉南管理處

承辦單位：黎明工程顧問股份有限公司

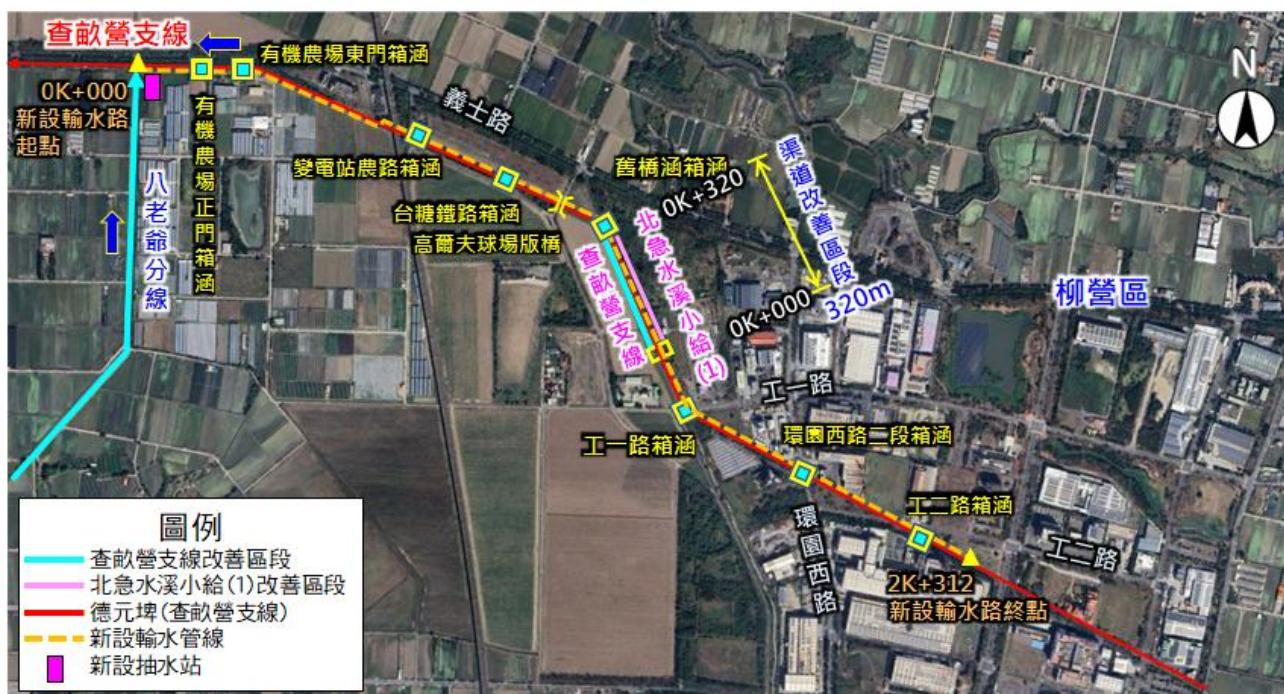
圖 1-1-1 德元埤活化調度設施強化工程平面位置圖

「德元埤活化調度設施強化工程」目標係為活化德元埤水源應用，預計設置抽水站1座、輸水管路約2,312m、北急水溪小給1改善長度約320m、查畝營支線改善長度約320m，改善位置如圖1-1-1所示。

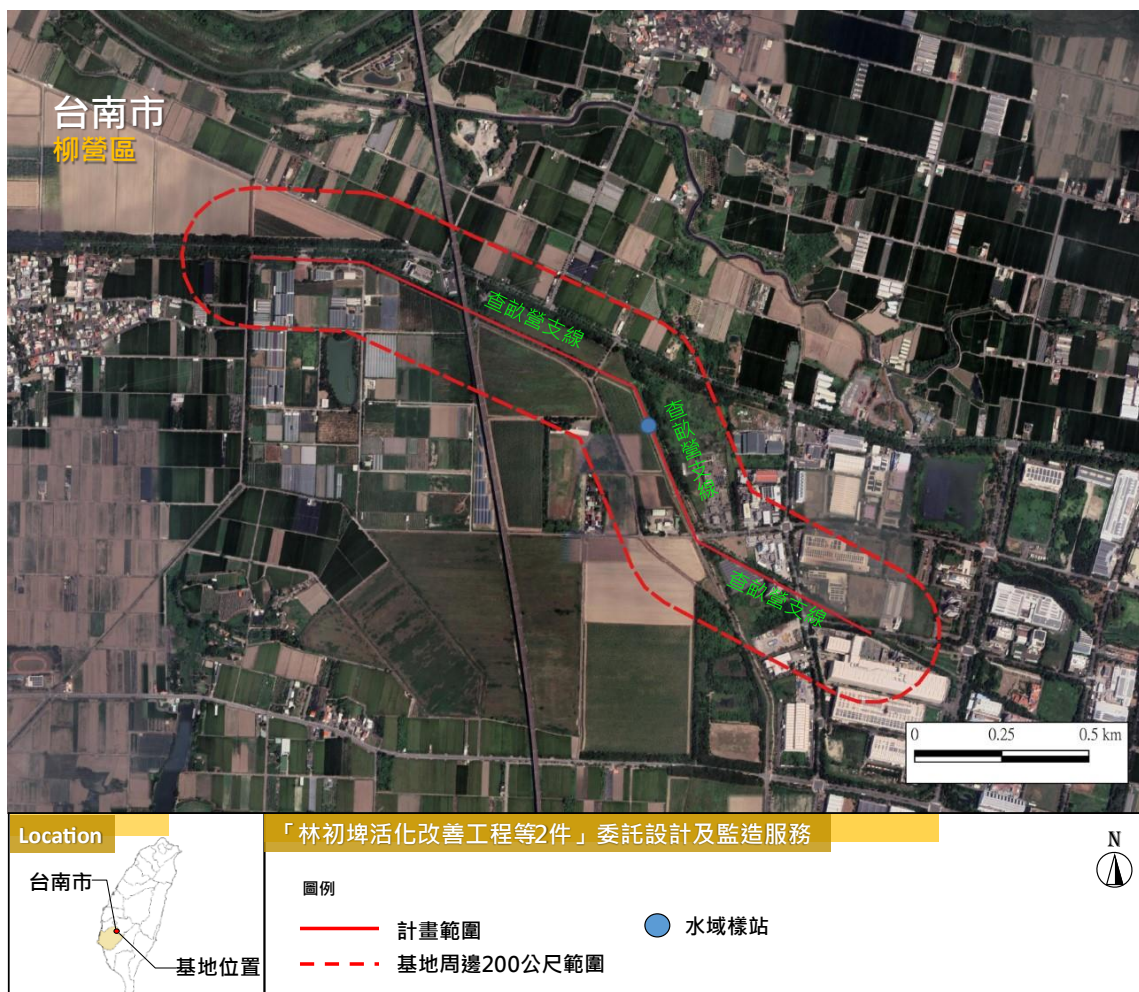
圖 3-1-1 查畝營支線生態檢核調查範圍及樣站圖

本計畫生態調查時間為112年6月29日~6月30日，依據動物生態評估技術規範（環境部，原行政院環境保護署，2011）之季節劃分屬於夏季，地點查畝營支線(如圖3-1-1)位於台南市柳營區，為水泥灌溉渠道。周邊環境主要為旱田，南段區域經過柳營科工區內。調查時渠內僅有少數區段有前一天午後雷陣雨帶來的少量積水，其餘區段則完全無水，處於乾涸狀態。

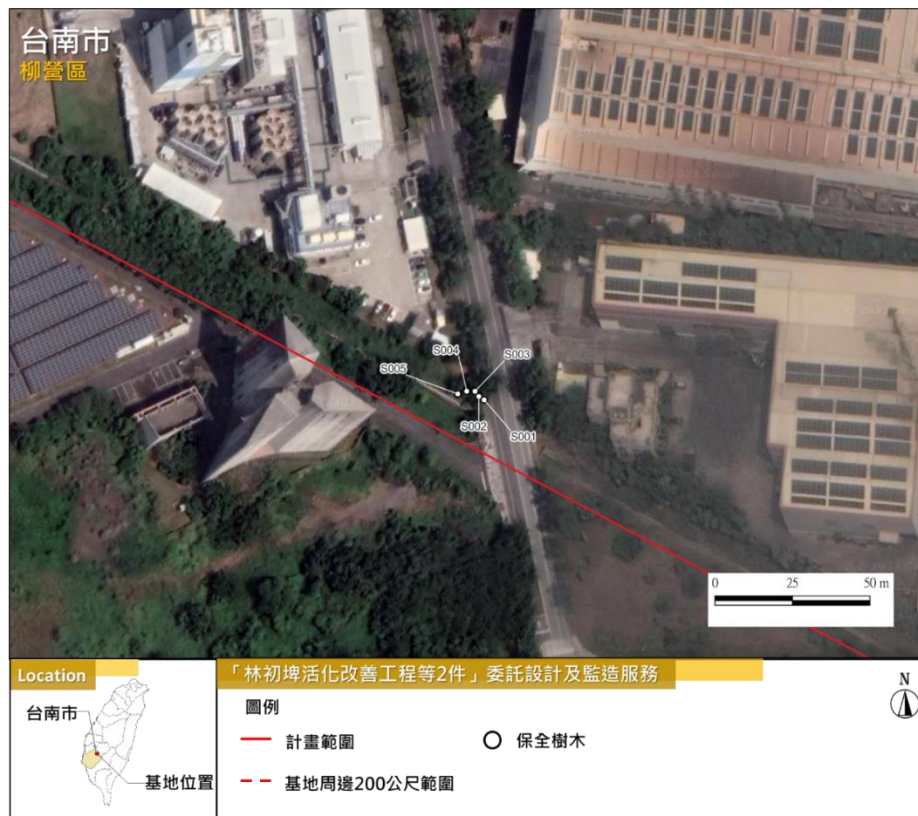
圖 3-3-2 查畝營支線保全樹木分布圖

本次調查未記錄到符合「臺南市珍貴樹木保護自治條例」之樹木，保全樹木方面，查畝營支線本共紀錄烏柏、蒲葵、樟樹、臺灣欒樹等4種10棵樹木。保全樹種之樹籍資料及分布圖詳見附附錄二與圖3-3-2~圖3-3-4。

- 1.迴避：工程設計規劃範圍需迴避計畫區上具保留價值之大徑木(詳圖3-3-2~圖3-3-4)，若有工程無法迴避大樹，應以移植為優先考量，擬定移植計畫，並納入工程作業中。
- 2.減輕：工程導致植被移除或土砂堆置皆會形成裸露環境且施工車輛及機具進入工區易造成揚塵，以致周圍林木葉片表面覆蓋塵土，影響其光合作用及呼吸作用進行，導致植物生長不佳；工程進行時應針對短期土方堆置區覆蓋帆布或黑紗網，減少風吹揚塵，定時對施工道路及車輛進行灑水降低揚塵量。
- 3.補償：施工範圍空間多為人為擾動之區域，工程作業對周邊植被影響較小，若因施工而導致周圍植被生長劣化或死亡，建議可於工程完工前進行生態綠化之補償，在於地表裸露地區進行當地樹木及原生草種(如馬蘭、水芹菜、穗花木藍、狗牙根等)補植。

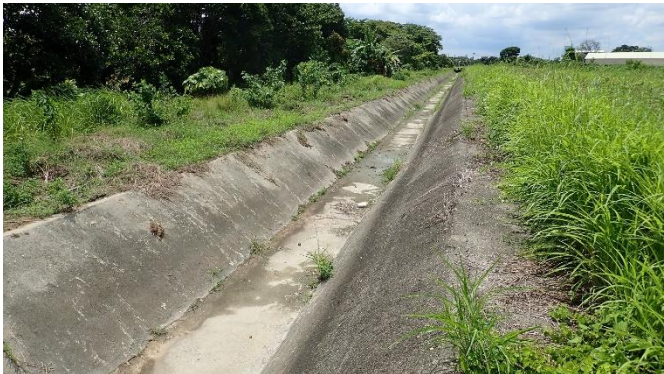
| <p>時間：112.06.29</p> <p>說明：查畝營支線環境現況</p> | <p>時間：112.06.29</p> <p>說明：查畝營支線渠道預定改善段</p> |

查畝營支線總長約6,726m，本計畫範圍德元埤(查畝營支線)改善範圍為里程2K+766~5K+066，其中里程3K+550~3K+870(長度約320m)，現況渠道為梯形坡面工，經現勘發現有多處龜裂、破損且植生生長情形，恐導致滲水，影響圳路輸水效能及安全性；另查畝營支線旁之北急水溪小給(1)(里程0K+000~0K+320)亦有渠道龜裂、破損且植生生長情形。針對灌溉渠道初步研擬改善對策並進行規劃設計，詳細說明如下：

(一)查畝營支線與北急水溪小給(1)為灌溉渠道，考量輸水損失，渠道採座槽型式設計，渠道底部封底，並設置伸縮縫止水帶，以減少滲漏損失。
