**農業部農田水利署工程生態檢核自評表**

| | 工程/計畫名稱 | 烏山頭水庫風景區三角埤公園護岸暨景觀工程 | 主辦機關 | 農業部農田水利署嘉南管理處 |

| M-1 完工後生態保育措施執行成效 | | 填寫單位 | |

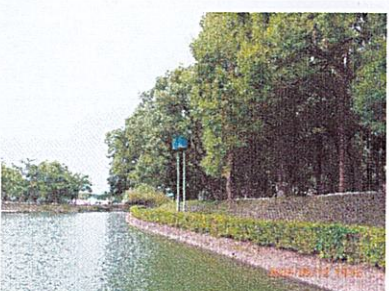
| <p><b>施工前</b></p> <p>日期：113 年 9 月 12 日<br/> 位置：23.207045, 120.364654<br/> 說明：生態浮島(管筏式浮台)</p> | <p><b>竣工</b></p> <p>日期：114 年 11 月 18 日<br/> 位置：23.207045, 120.364654<br/> 說明：生態浮島上有栽植原生植物</p> | <p><b>竣工後</b></p> <p>日期：114 年 12 月 12 日<br/> 位置：23.207045, 120.364654<br/> 說明：生態浮島上有栽植原生植物，且有澆水養護</p> |
