# 洲子小給二之六等 3 線調 度設施強化工程 設計階段生態檢核成果

主辦單位：農業部農田水利署嘉南管理處

規劃設計單位：宏昇工程技術顧問有限公司

生態檢核執行單位：國立臺南大學-流域生態環境保育研究中心

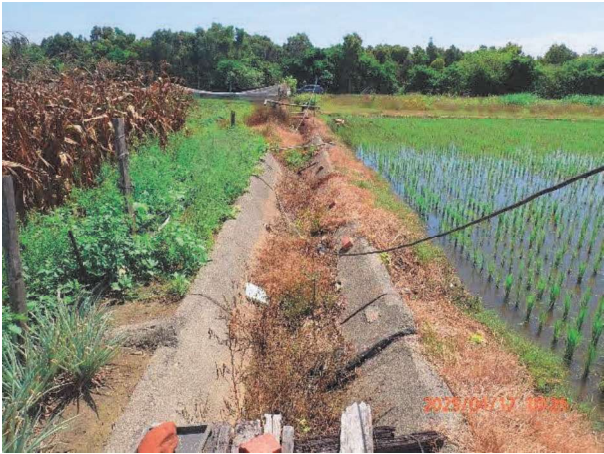
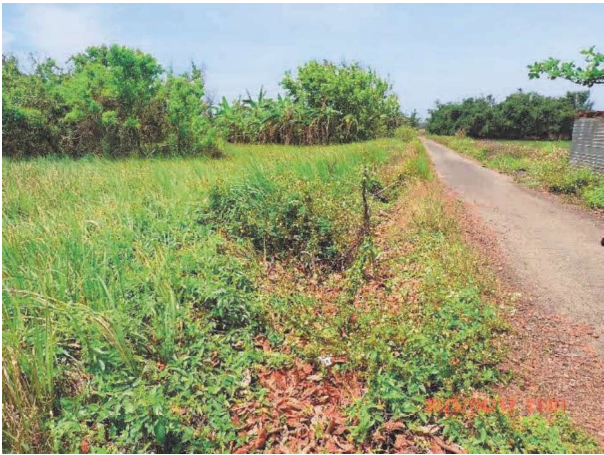
| <p>1. 棲地現況描述：</p> <p>甲、圓潭小給 1-1：周圍兩側環境以農田為主，主要種植玉蜀黍、稻、秋葵，東側端點旁為人造林，種植白千層、茄冬等樹種。排水溝內無水，僅記錄到福壽螺，溝內植被生長連明子、狗牙根、倒地鈴等草本植物，土堤上記錄到大花咸豐草、青莧、龍葵、狗牙根等常見草本植物，偶見棟等木本植物的稚樹。田間記錄到高蹺鴿、鷹斑鵒等，陸域動物以鳥類物種數居多，且多為平地及農田常見物種。</p> <p>乙、洲子小給 2-3：周圍兩側環境以農田為主，部分為廢耕或休耕地，主要種植玉蜀黍、稻、香蕉等，廢耕或休耕地則形成草生灌叢環境，記錄到白茅、鯽魚膽、烏柏等植物生長，又以白茅數量較多。排水溝緊鄰道路，溝內無水，周邊生長大花咸豐草、紅毛草、白茅、雞屎藤等常見草本植物。田間記錄到高蹺鴿、鷹斑鵒、紅冠水雞等，陸域動物以鳥類物種數居多，且多為平地及農田常見物種。</p> <p>丙、洲子小給 2-6：周圍兩側環境以農田為主，主要種植玉蜀黍、稻，由於本地靠近海岸，部分為廢耕或休耕地則形成鹽鹼草生地，因此記錄到裸花鹼蓬、鯽魚膽、蘆</p> | | <div></div> <div>日期：2025 年 4 月 17 日<br/>位置：圓潭小給 1-1 兩側農田與東側端點人造林</div> <div></div> <div>日期：2025 年 4 月 17 日<br/>位置：洲子小給 2-3 兩側農田、道路、廢耕或休耕</div> | |

- 1.建議保留周邊森林(人造林)、魚塭、溼地、鹽鹼草生地、廢耕或休耕地完整性，施工迴避不擾動，優先選用道路作為主要施工區域。
- 2.建議溝渠兩側樹木保留，但由於既有範圍內樹木皆屬人為種植，若因工程需移除時，必須與地主溝通協調，並取得共識，必要時應保留或移植。若為行道樹，應遵循「嘉義縣公園綠地及行道樹認養辦法」，通知相關認養者或管理單位。
- 3.施工時設警戒線，標示施工範圍，避免開挖範圍過大。
- 4.建議避開動物棲息利用晨昏時段，日出後兩小時及日落前兩小時不施工。
- 5.建議施工工期避開4月至9月鳥類、兩爬類等動物繁殖季，若工期無法避開繁殖季，須於繁殖季前開工，以避免施工造成的棄巢問題。
- 6.建議規劃施工動線，以人工環境作為人員機具主要移動路徑。

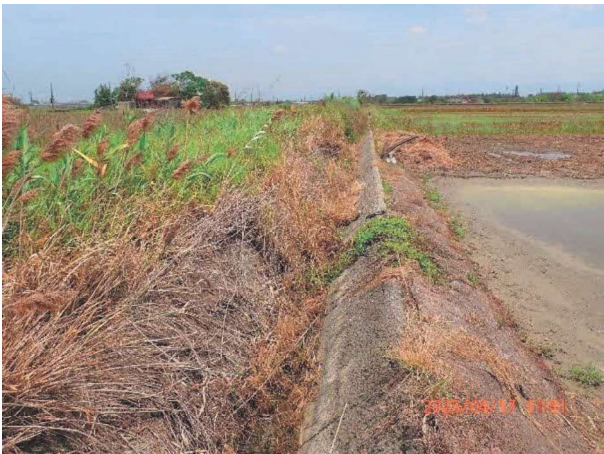
位置：洲子小給 2-6 兩側農田、廢耕或休耕地

葦、彭佳嶼飄拂草、海雀稗等適應濱海環境的草本植物。排水溝僅部分段落有積水，記錄到福壽螺，溝內植被生長少量巴拉草、大花咸豐草、毛西番蓮、連明子等草本植物，田邊土堤上記錄到大花咸豐草、白茅、木賊、光果龍葵等常見草本植物。田間記錄到反嘴鵒、鷹斑鵒、高蹺鵒、彎嘴鵒、黑腹濱鵒、尖尾濱鵒、黃頭鷺等，陸域動物以鳥類物種數居多，且多為平地及農田常見物種。

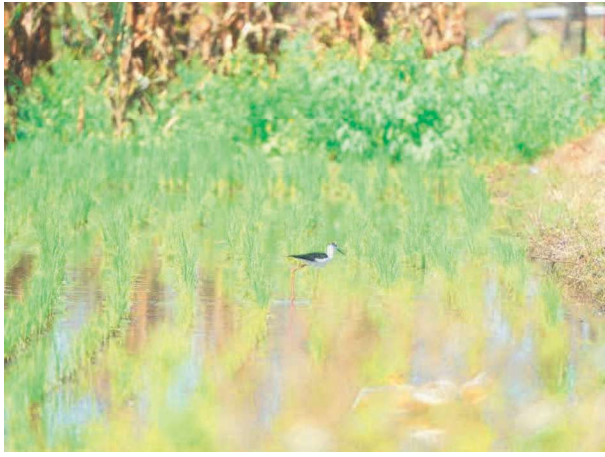
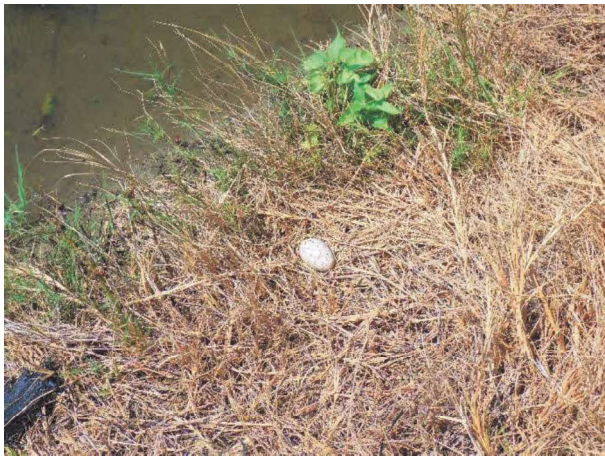
| 物種補充調查概述 | 照片及說明(棲地/物種等照片) |
|---|---|
| <p>2. 是否辦理物種補充調查?</p> <p><input checked="" type="checkbox"/>是, 請續填第 6 項</p> <p><input type="checkbox"/>否。請續填第 7 項</p> <p>3. 物種補充調查結果概述:</p> <p>透過穿越線調查沿途記錄整體工區範圍出沒之陸域動物包含鳥類、哺乳類、兩棲爬蟲類、蝴蝶及蜻蛉目、陸域植物; 水域以目視法或籠具法紀錄出現之魚蝦蟹螺類等。</p> <p>a. 水域生物</p> <p>(1) 圓潭小給 1-1</p> <p>魚類: 無。</p> <p>蝦蟹類: 無。</p> <p>螺貝類: 福壽螺。</p> <p>(2) 洲子小給 2-3</p> <p>魚類: 無。</p> <p>蝦蟹類: 無。</p> <p>螺貝類: 無。</p> <p>(3) 洲子小給 2-6</p> <p>魚類: 無。</p> <p>蝦蟹類: 無。</p> <p>螺貝類: 福壽螺。</p> <p>b. 陸域植物</p> <p>(1) 圓潭小給 1-1</p> <p>喬木或灌木等木本植物: 檬果、黃秋葵、棟、構樹、小葉桑、茄冬、紅仔珠、辣椒。</p> <p>草本及藤蔓植物: 木賊、空心蓮子草、青莧、灰綠藜、小葉藜、掃帚菊、大花咸豐草、落葵、甘藷、匍根大戟、田菁、紫花酢漿草、毛西番蓮、連明子、馬齒莧、雞屎藤、倒地鈴、龍葵、蔥、文珠蘭、香蕉、巴拉草、孟仁草、狗牙根、稗、牛筋草、雙稈草、稻、玉蜀黍。</p> <p>(2) 洲子小給 2-3</p> <p>喬木或灌木等木本植物: 側柏、檬果、巴西胡椒木、鯽魚膽、木麻黃、欖仁、血桐、銀合歡、馬櫻丹、美羅勒、棟、榕樹、小葉桑、辣木、</p> | <div data-bbox="767 264 1374 719"> </div> <div data-bbox="756 719 1390 875"> <p>日期: 114 年 4 月 17 日</p> <p>位置: 圓潭小給 1-1</p> <p>說明: 高蹺鴿</p> </div> <div data-bbox="767 927 1374 1382"> </div> <div data-bbox="756 1426 1390 1583"> <p>日期: 114 年 4 月 17 日</p> <p>位置: 圓潭小給 1-1</p> <p>說明: 紅冠水雞巢位</p> </div> |

| 葉柏廷 | 國立臺南大學流域生態<br>環境保育研究中心/專<br>任助理 | <input type="checkbox"/> 政府機關 <input type="checkbox"/> 專家學者 <input type="checkbox"/> 陳情人 <input type="checkbox"/> 利害關係人 <input type="checkbox"/> 民間團體<br><input checked="" type="checkbox"/> 其他 <u>生態團隊</u> |
|---|---|---|
| <u>林立勝</u> 意見：圓潭小給起點左側農田靠近小給處有一窩紅冠水雞巢，請設計單位於施工前確認雞鳥是否離巢。 | | 回覆人員 <u>江毅儂</u> ：了解，會於施工前進行確認。 |

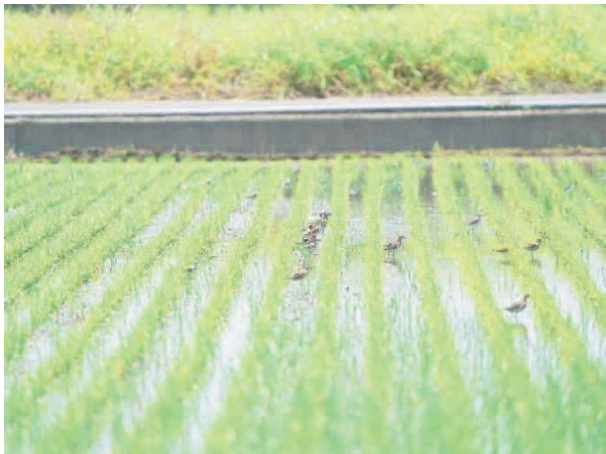
| | <p>日期：114 年 4 月 17 日</p> <p>位置：洲子小給 2-6</p> <p>說明：尖嘴濱鵒(NT)、彎嘴濱鵒</p> |
