**農業部農田水利署工程生態檢核自評表**

| | 工程/計畫<br>名稱 | 麻豆店小給三等 10 線改善工程 | 主辦機關 | 農田水利署嘉南管理處 | |
| 階段 | 工程概要 | 南鹿草小給 2-1：給水長度 320 公尺，寬及高各 0.6 公尺<br>TWD97 起點座標 X：179488, Y：2589466<br>後寮小排 1-5：排水渠道計 106 公尺側牆加高 0.5 公尺<br>TWD97 起點座標 X：180623, Y：2592698<br>西山子腳小給 2-1：給水長度 312 公尺，寬及高各 0.6 公尺<br>TWD97 起點座標 X：180349, Y：2589655<br>雙溪口小給 1-8：內面工 473.6 公尺<br>TWD97 起點座標 X：176634, Y：2597995 | | | |

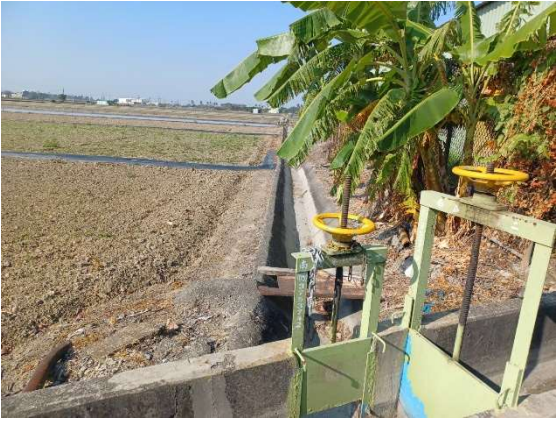
**棲地現況說明：**  
 南鹿草小給 2-1、西山子腳小給 2-1 兩側均為農田環境，種植作物為水稻。雙溪口小給 1-8 為堤防內，種植作物為玉米。

| <p>時間：114 年 3 月 18 日<br/>說明：南鹿草小給 2-1</p> | <p>時間：114 年 3 月 18 日<br/>說明：西山子腳小給 2-1</p> |

**備註：**  
**建議迴避春夏季施工、限縮施工便道範圍及施作時段限縮至 0800-日落前 1 小時及建議設置生態爬坡，並避免設置於道路側。**

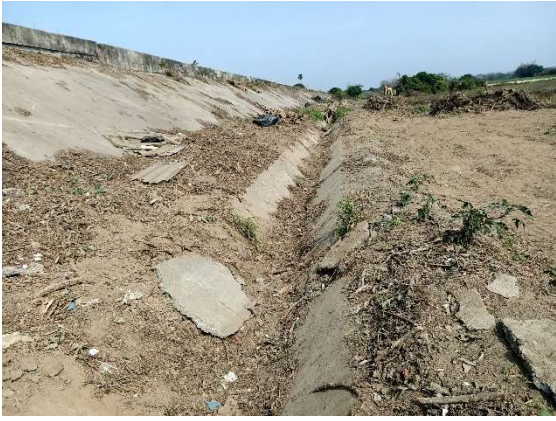
| <p>時間：114 年 3 月 18 日<br/>說明：雙溪口小給 1-8</p> | <p>時間：<br/>說明：</p> |

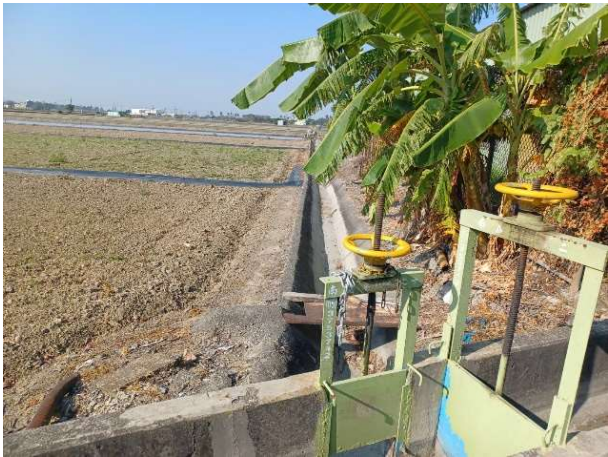
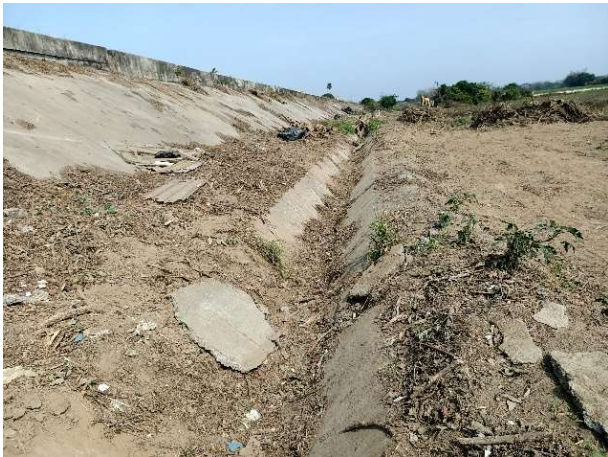
| P-3 現勘紀錄表 | | | 填寫單位 |
|---|---|---|---|
| <p>1. 生態現況描述：</p> <p>(記錄工程影響範圍內水陸域生態或棲地環境現況)</p> <p>南鹿草小給 2-1 及西山子腳小給 2-1 兩處周遭皆為農田，主要種植作物為水稻。</p> <p>雙溪口小給 1-8 位於堤防內，種植作物為玉米。</p> | | <p>南鹿草小給 2-1</p> <p>雙溪口小給 1-8</p> | |

| <p>2. 分析工程對生態環境之影響(潛在生態議題)：</p> <p>原有梯形內面工改為矩形溝，動物若受困不易逃脫。</p> | |

| <p>3. 現勘結果與建議：</p> <p>建議迴避春夏季施工、限縮施工便道範圍及施作時段限縮至 0800-日落前 1 小時及建議設置生態爬坡，並避免設置於道路側。</p> | |

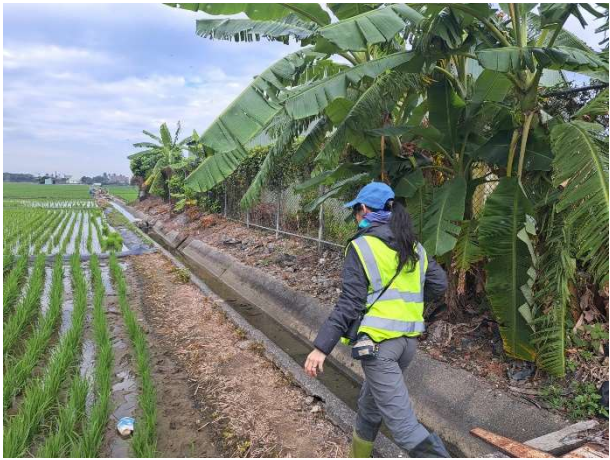
| <p>說明：南鹿草小給 2-1 現勘</p> | <p>說明：雙溪口小給 1-8 現勘</p> |

| P-4 民眾參與紀錄表 | | | 填寫單位 |
|---|---|---|---|
| __台農院研究專員_____意見：<br>建議設計生態爬坡，也利動物逃脫。 | | 回覆人員__傅仲偉_____：<br>感謝專員指導，本案南鹿草小給 2-1 及西山子腳小給 2-1 兩線增設生態爬坡；雙溪口小給 1-8 於內面工面粗糙化(鋼刷橫紋或噴漿)。 | |

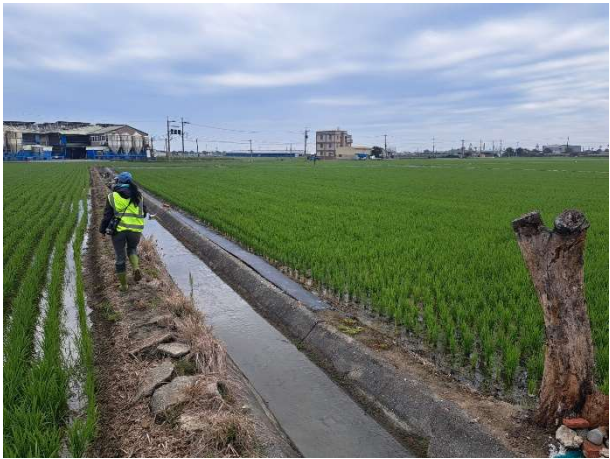
| <p>說明：西山子腳小給 2-1 現勘</p> | <p>說明：</p> |

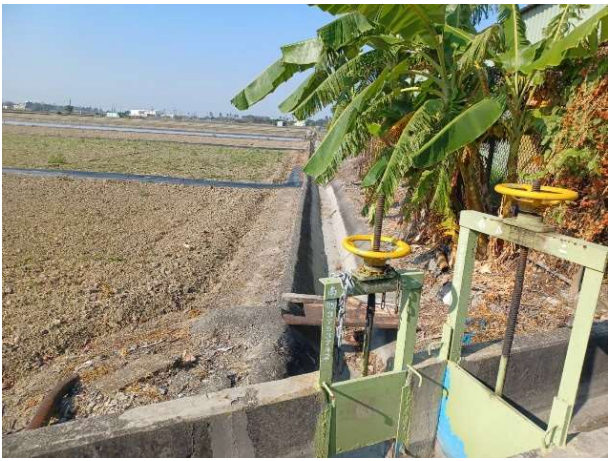
| D-3 現勘調查紀錄表 | | | 填寫單位 |
|---|---|---|---|
| 1. 棲地現況描述：<br>南鹿草小給 2-1 及西山子腳小給 2-1 兩處周遭<br>皆為農田，主要種植作物為水稻。 | | | |
| | | 日期：114 年 3 月 18 日<br>位置：南鹿草小給 2-1 | |

| 物種補充調查概述 | 照片及說明(棲地/物種等照片) | |
|---|---|---|
| <p>4. 現勘結果與建議：</p> <p>建議迴避春夏季施工、限縮施工便道範圍及施作時段限縮至 0800-日落前 1 小時及建議設置生態爬坡，並避免設置於道路側。</p> | | |

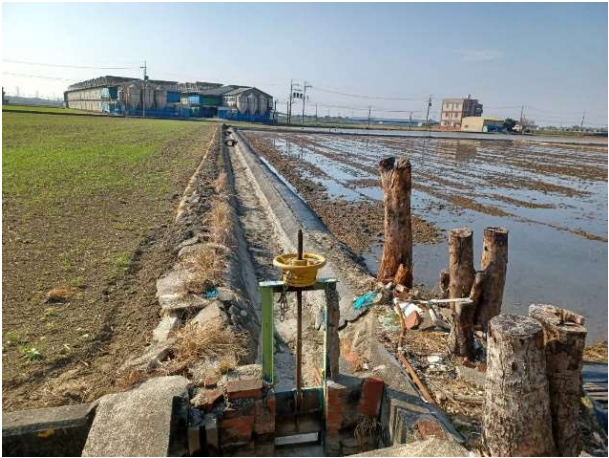
| D-3 現勘調查紀錄表 | | | 填寫單位 |
|---|---|---|---|
| | | 日期：114 年 3 月 18 日<br>位置：西山子腳小給 2-1 | |

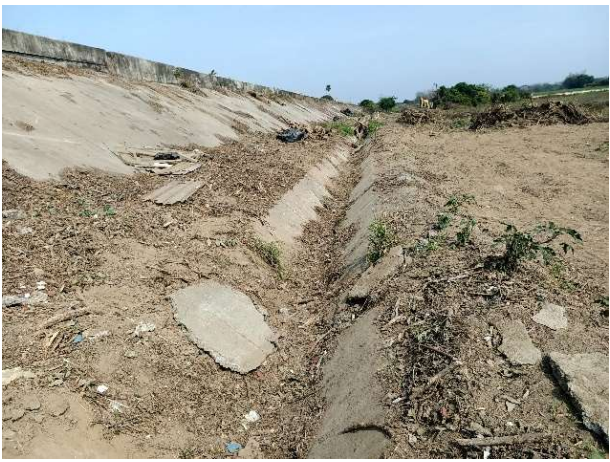
| 物種補充調查概述 | 照片及說明(棲地/物種等照片) | |
|---|---|---|
| <p>2. 是否辦理物種補充調查?</p> <p><input type="checkbox"/> 是, 請續填第 3 項</p> <p><input checked="" type="checkbox"/> 否。請續填第 4 項</p> <p>3. 物種補充調查結果概述:</p> <p>陳述調查目的及方法, 以及說明調查物種或生物類群, 並於調查完成後提出調查成果, 分析及評估調查成果與工程影響之關聯性。</p> | | <div data-bbox="770 304 1382 763"> </div> <div data-bbox="938 779 1206 813"> <p>日期：114 年 3 月 18 日</p> </div> <div data-bbox="938 826 1203 860"> <p>位置：雙溪口小給 1-8</p> </div> <div data-bbox="756 869 1382 1435"></div> |

| D-4 民眾參與紀錄表 | | | 填寫單位 |
|---|---|---|---|
| __台農院研究專員____意見：<br>建議設計生態爬坡，也利動物逃脫。 | | 回覆人員__傅仲偉____：<br>感謝專員指導，本案南鹿草小給 2-1 及西山子腳小給 2-1 兩線增設生態爬坡；雙溪口小給 1-8 於內面工面粗糙化(鋼刷橫紋或噴漿)。 | |

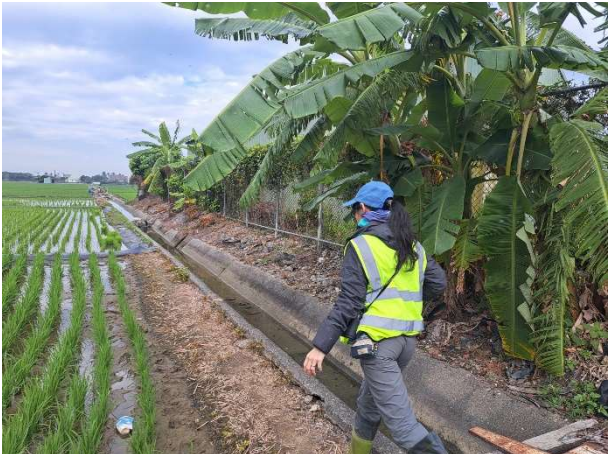
| <p>說明：南鹿草小給 2-1 現勘</p> | <p>說明：雙溪口小給 1-8 現勘</p> |

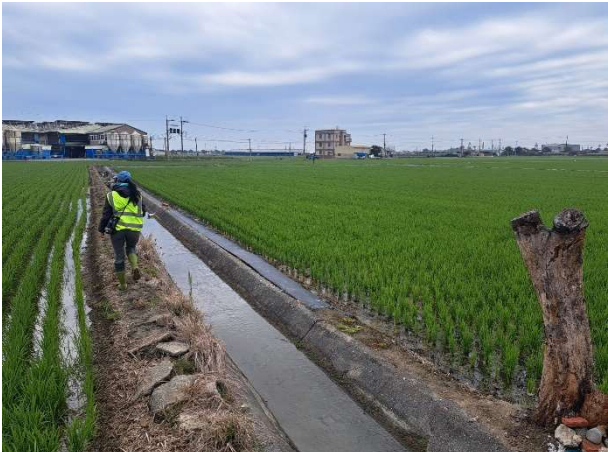
| <p>說明：西山子腳小給 2-1 現勘</p> | <p>說明：</p> |

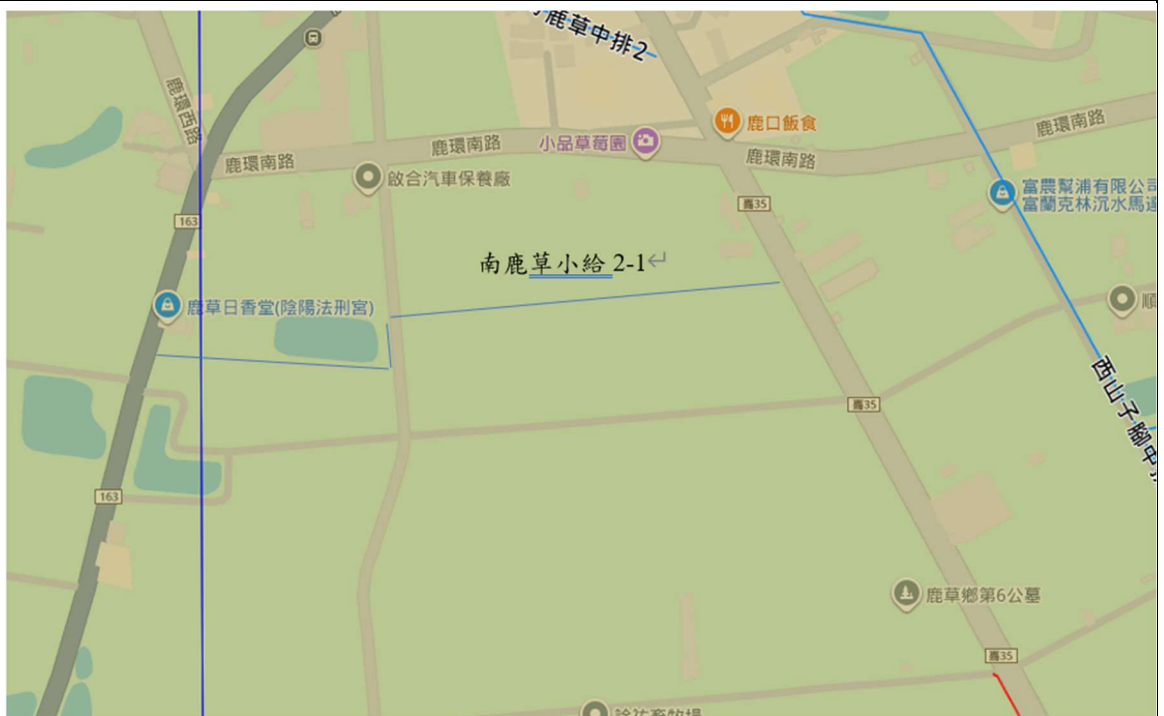
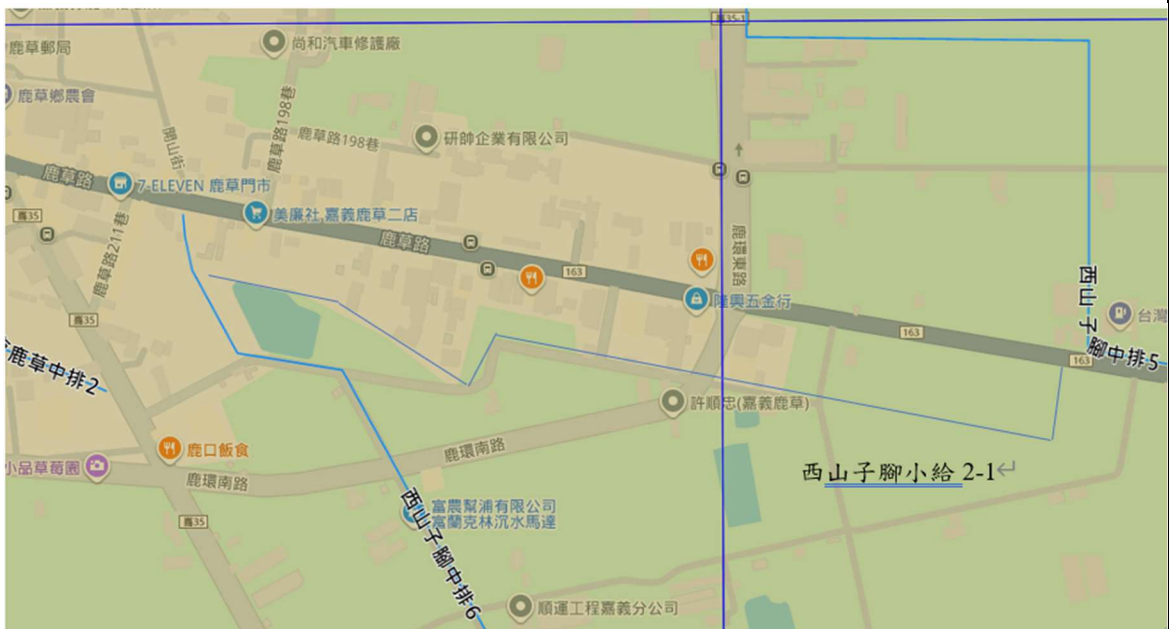
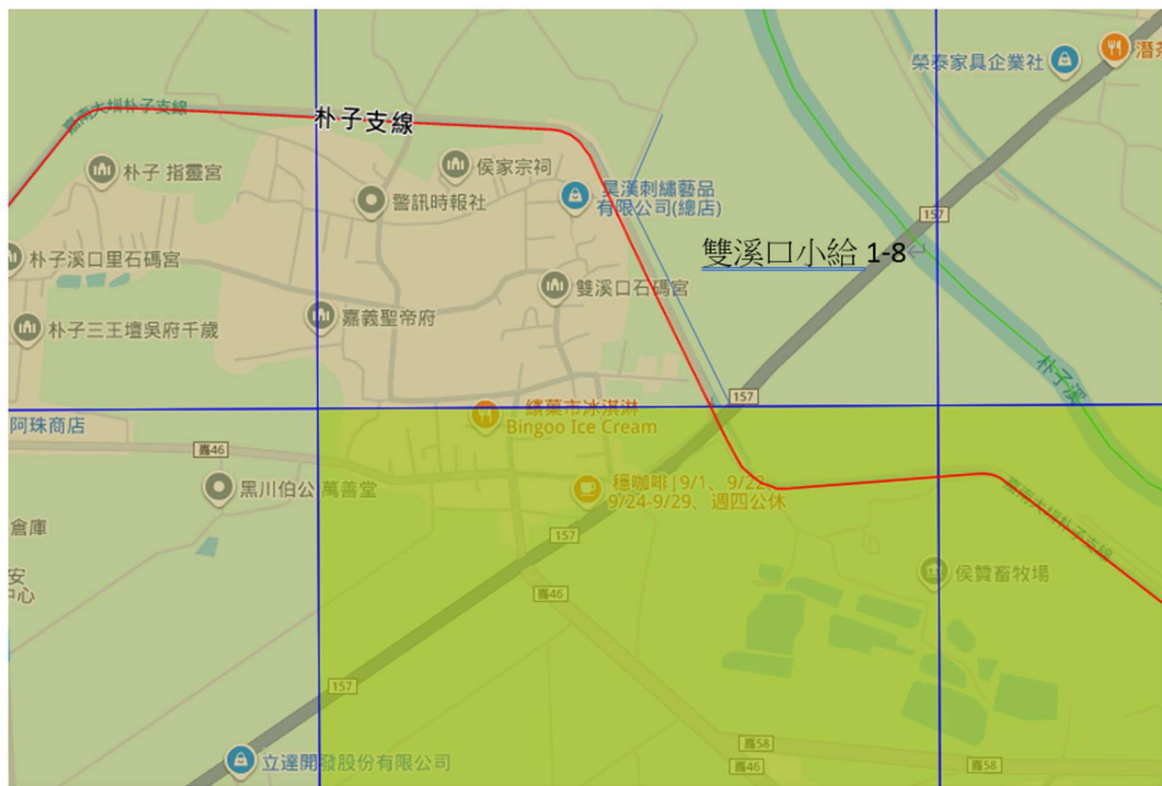
生態保育措施平面圖：

| 關注物種/彩鷸<br> | | 1. 保育策略 <input checked="" type="checkbox"/> 迴避 <input checked="" type="checkbox"/> 縮小 <input checked="" type="checkbox"/> 減輕 <input checked="" type="checkbox"/> 補償<br>2. 保育原則 (依據 P-5 生態保育原則，對應關注物種/棲地逐項填寫)<br>3. 保育措施：<br>(1) 避免春夏季施作<br>(2) 限縮施工便道<br>(3) 限縮施工時間至上午 8 時至日落前 1 小時<br>(4) 設置生態爬坡 | <input checked="" type="checkbox"/> 納入工程計畫方案<br><input type="checkbox"/> 未納入，原因：____ | |
| 關注物種/環頸雉<br> | | 1. 保育策略 <input checked="" type="checkbox"/> 迴避 <input checked="" type="checkbox"/> 縮小 <input checked="" type="checkbox"/> 減輕 <input checked="" type="checkbox"/> 補償<br>2. 保育原則 (依據 P-5 生態保育原則，對應關注物種/棲地逐項填寫)<br>3. 保育措施：<br>(1) 避免春夏季施作<br>(2) 限縮施工便道<br>(3) 限縮施工時間至上午 8 時至日落前 1 小時<br>(4) 設置生態爬坡 | <input checked="" type="checkbox"/> 納入工程計畫方案<br><input type="checkbox"/> 未納入，原因：____ | |
| 關注物種/燕鴿<br> | | 1. 保育策略 <input checked="" type="checkbox"/> 迴避 <input checked="" type="checkbox"/> 縮小 <input checked="" type="checkbox"/> 減輕 <input checked="" type="checkbox"/> 補償<br>2. 保育原則 (依據 P-5 生態保育原則，對應關注物種/棲地逐項填寫)<br>3. 保育措施：<br>(1) 避免春夏季施作<br>(2) 限縮施工便道<br>(3) 限縮施工時間至上午 8 時至日落前 1 小時<br>(4) 設置生態爬坡 | <input checked="" type="checkbox"/> 納入工程計畫方案<br><input type="checkbox"/> 未納入，原因：____ | |
