北後潭小排一之十一 等 3 線改善工程

生態檢核自評表
(規劃設計階段)

主辦機關：農業部農田水利署嘉南管理處

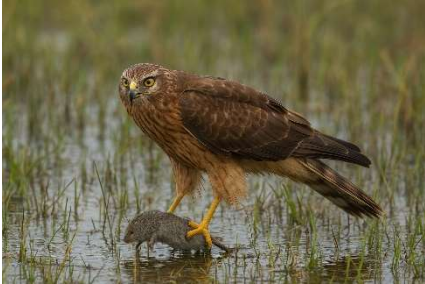
| <p>關注物種/棲地</p> <p>北後潭小排一之十一 北後潭小給一之十一</p> <p>澤鷺</p> | <p>1.保育策略</p> <p>■迴避 ■縮小 ■減輕 ■補償</p> <p>2.保育原則</p> <p>※避開繁殖季施工，避免擾動工區以外環境 ※避免關注物種棲息於工區之季節施作 ※工程限縮施作範圍，減少工區周遭環境擾動 ※縮短工期日數，減少棲地的擾動 ※避免晨昏及夜間施工 ※設置生態爬坡等生物逃脫通道 ※防止污水排放至周邊水域污染水質 ※工程完工後，將開挖土壤回填至原位 ※補植相關植被，由自然回復力重建環境狀態，營造合適之棲地條件</p> | <p>■納入工程計畫方案 □未納入，原因：____</p> | |

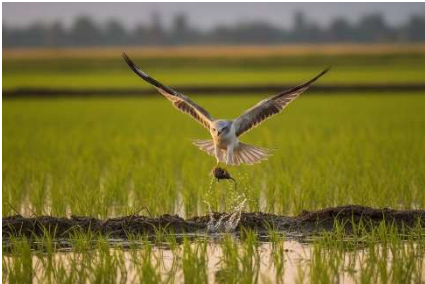
| <p>黑翅鳶</p> | <p>3.保育措施：</p> <p>(迴避/縮小)迴避春夏季鳥類繁殖季施工減少干擾，但若遇工期限制則減少施工天數，保留工區內原有樹木，減少棲地生態擾動。</p> <p>(減輕)限縮施作時段至8:00-日落前1小時，降低晨昏鳥類活動時間之干擾。</p> <p>(縮小)限縮施工便道範圍，減輕棲地破壞。</p> <p>(減輕)渠道環境許可情況下，增設生態爬坡、生態過道與生物逃生爬索，讓剛出生的幼鳥落溝有逃脫的可能。</p> <p>(補償)由自然回復力重建環境狀態，營造合適之棲地條件。</p> | | |
