農業部農田水利署嘉南管理處  
寮子小排二之四等3線改善工程

規劃設計階段  
生態檢核報告書

執行單位：昕昌生態科研有限公司

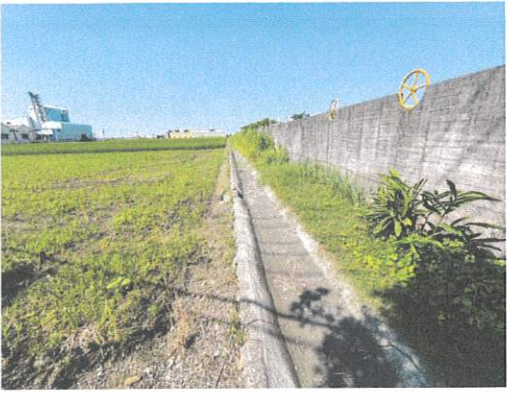
| <p>寮子小排二之四現況<br/>拍攝日期：114 年 10 月 14 日</p> | <p>寮子小排二之四邊為水稻田與建築物<br/>拍攝日期：114 年 10 月 14 日</p> |

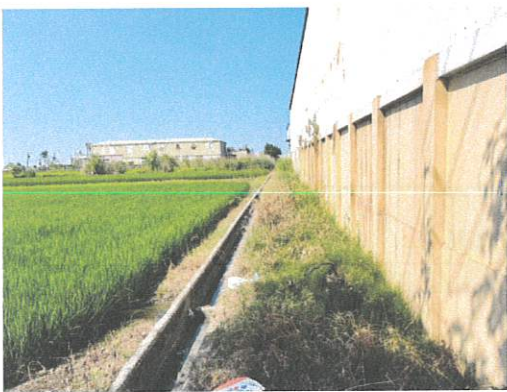
| <p>寮子小排三現況<br/>拍攝日期：114 年 10 月 14 日</p> | <p>寮子小排三邊為水稻田與建築物<br/>拍攝日期：114 年 10 月 14 日</p> |

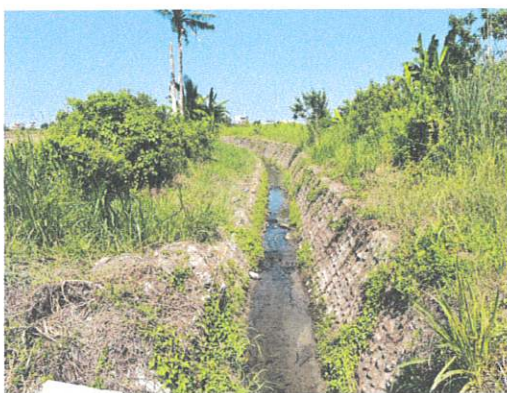
| <p>南安溪寮中排二現況<br/>拍攝日期：114 年 10 月 14 日</p> | <p>南安溪寮中排二現況旁為水稻<br/>拍攝日期：114 年 10 月 14 日</p> |

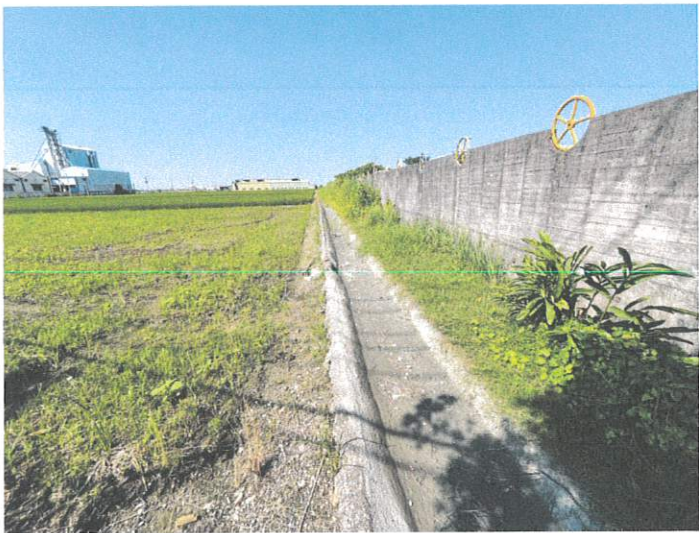
| P-3 現勘紀錄表 | | | 主辦機關<br>設計單位<br>生態團隊<br>監造、營造單位 | |
|---|---|---|---|--|
| 1. 生態現況描述：<br>農田排水兩側皆為有耕作之農田 | | | | |
| | | 拍攝日期：114 年 10 月 14 日<br>說明：寮子小排二之四緊鄰省道，有水稻及建物鑲嵌。 | | |

| <p>3. 現勘結果與建議：增設動物逃脫坡道。</p> | |

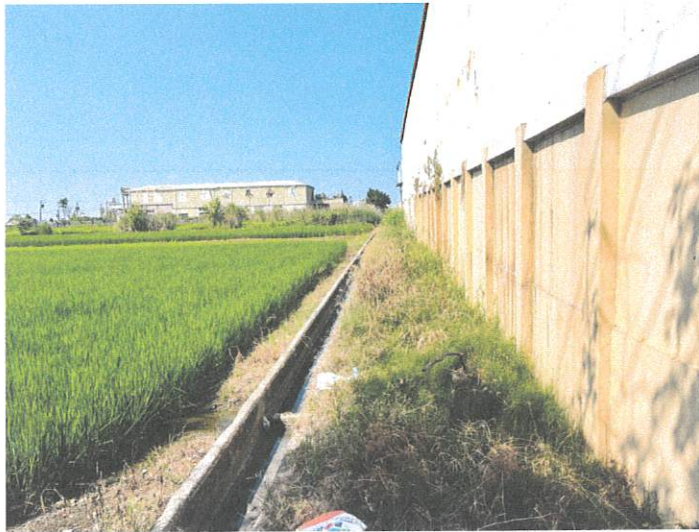
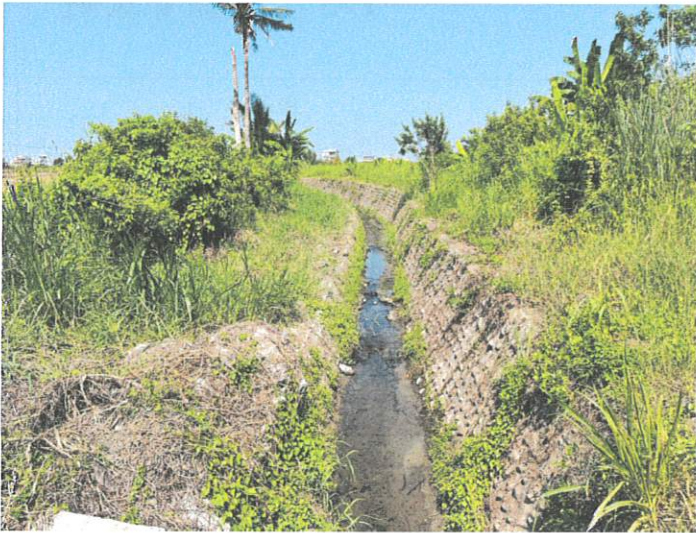
| | <p>說明：寮子小排三緊鄰省道，有水稻及建物鑲嵌。</p> <p>拍攝日期：114 年 10 月 14 日</p> <p>說明：南安溪寮中排二兩側均為水稻田，下游處有小面積果園</p> |

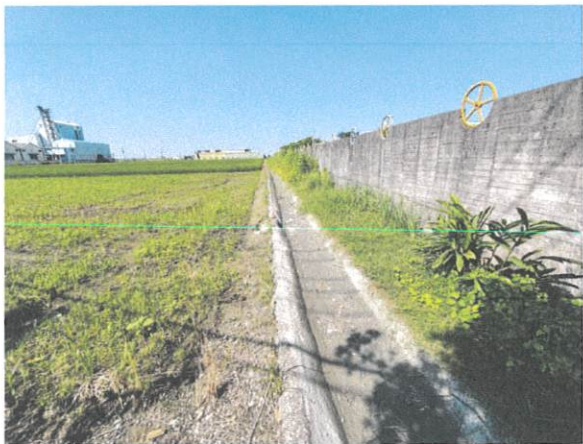
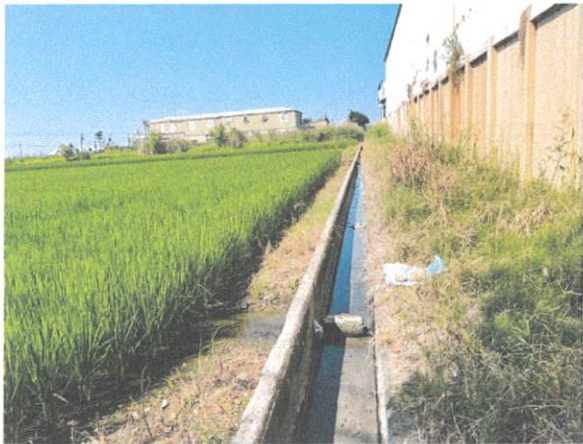
| D-3 現勘調查紀錄表 | | | 主辦機關<br>設計單位<br>生態團隊<br>監造、營造單位 | |
|---|---|---|---|--|
| 1. 棲地現況描述：<br>本案三件需執行檢核之排給水溝渠，兩側環境均為農田環境，主要種植作物為水稻，有部分區域緊鄰禽場，屬高人為擾動環境。 | | <div> </div> <div> 日期：114 年 10 月 14 日<br/> 寮子小排二之四現況 </div> <div> </div> <div> 日期：114 年 10 月 14 日<br/> 寮子小排三現況 </div> | | |

| <p>4. 現勘結果與建議：</p> <p>建議增設動物逃脫道。</p> | |

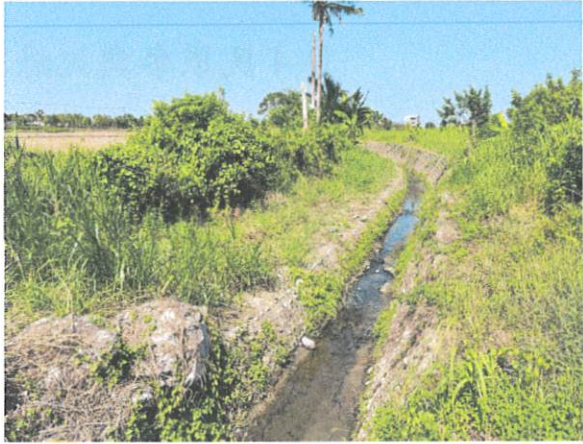
| | <div data-bbox="757 194 1342 637"> </div> <div data-bbox="909 659 1188 690">日期：114 年 10 月 14 日</div> <div data-bbox="929 710 1169 741">南安溪寮中排二現況</div> |

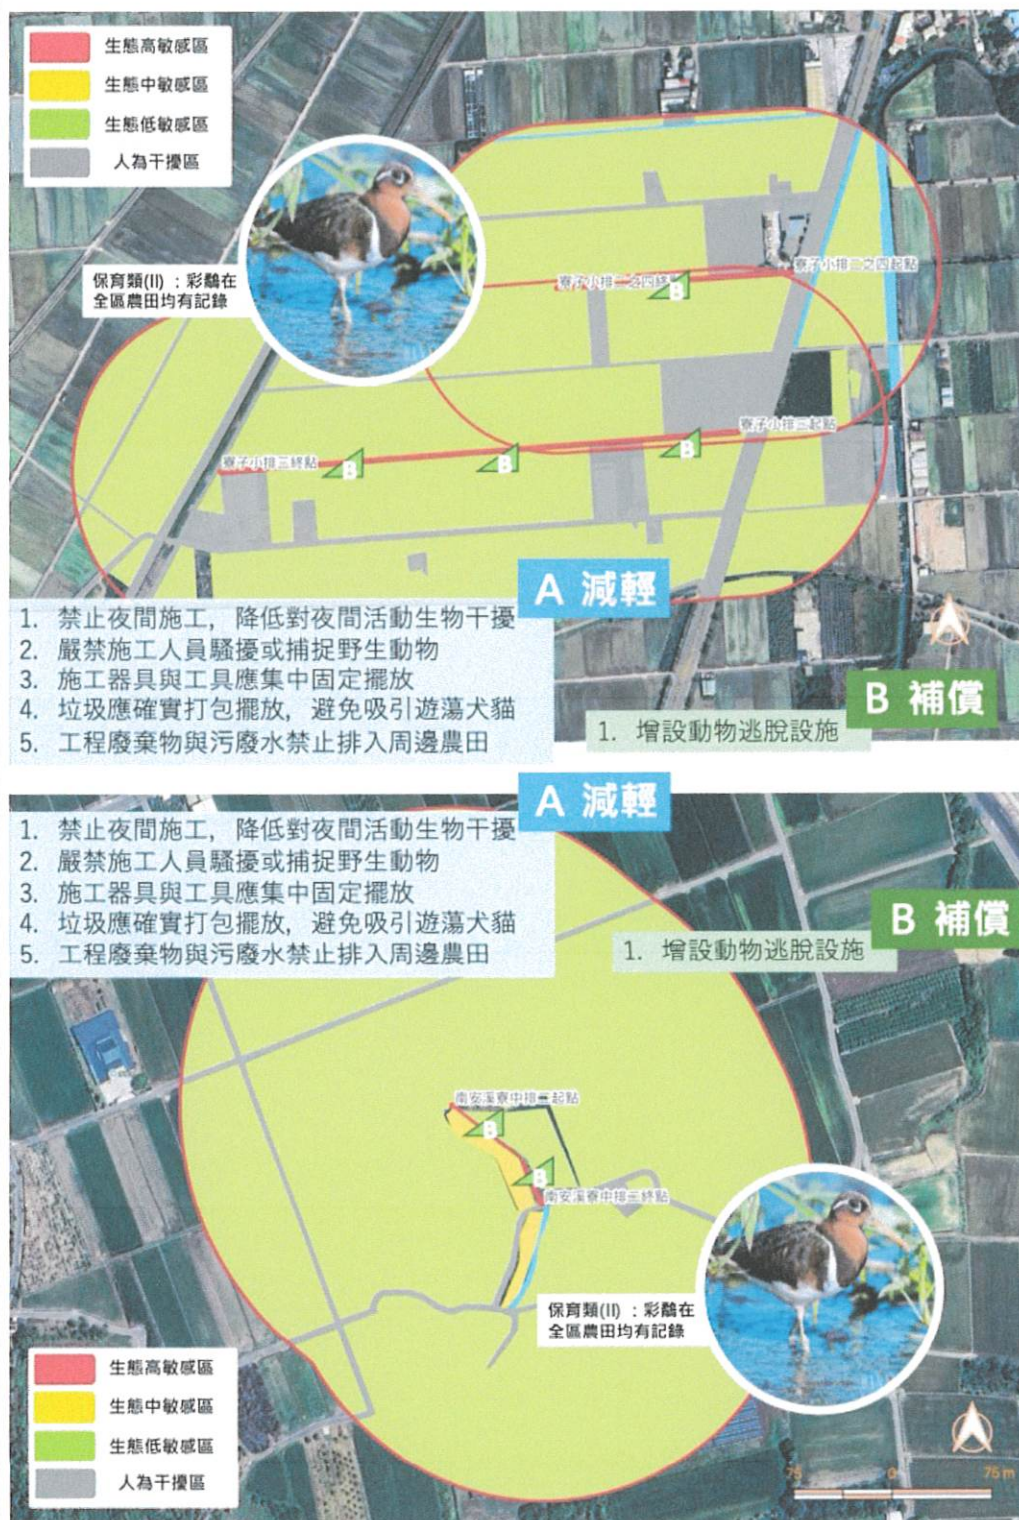
生態保育措施平面圖：

| 生態議題或<br>生態保全對象 | 生態影響預測 | 生態保育對策 |
|---|---|---|
| 田間野生動物棲息 | U型溝恐增加田間繁殖鳥類幼雛及兩棲爬行類動物墜落風險。 | 每 100 公尺增設一處以軟性材質製成動物逃脫道。若緊鄰道路則將逃脫道設置在倚靠田側，降低逃脫動物遭路殺風險。 |

| | 現場<br>勘查 | 主辦單位與生態團隊以及由生態團隊邀請專家一同現勘，並在現場實際討論，本案僅南安溪寮中排兩側為農田環境，且斷面較大應設置相關補償措施，最終決議設置動物脫逃設施與逃脫道。 |

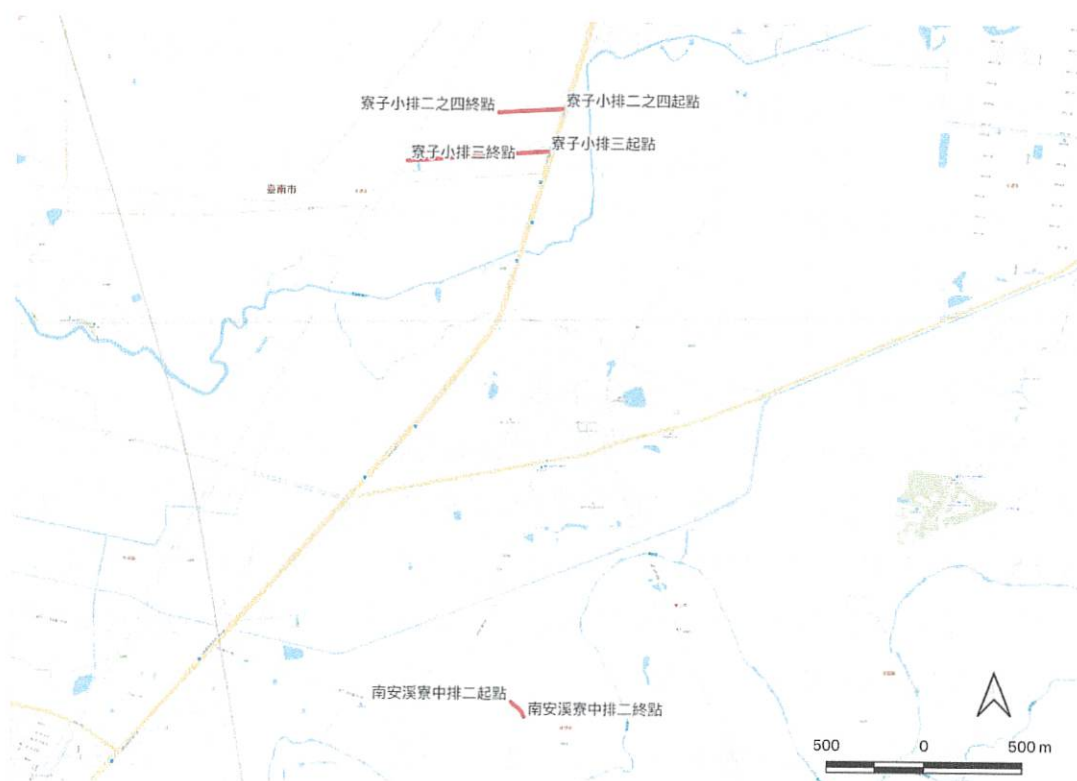
圖 1. 寮子小排二之四等 3 線改善工程位置圖(紅線處)

本案 3 線擬改善排/給水渠道各別長度分別為：寮子小排二之四 323 公尺，寮子小排三 710 公尺以及安南溪寮中排二 104 公尺，合計長度約 1,137 公尺。三線溝渠周邊均為農田環境，主要種植作物為水稻。

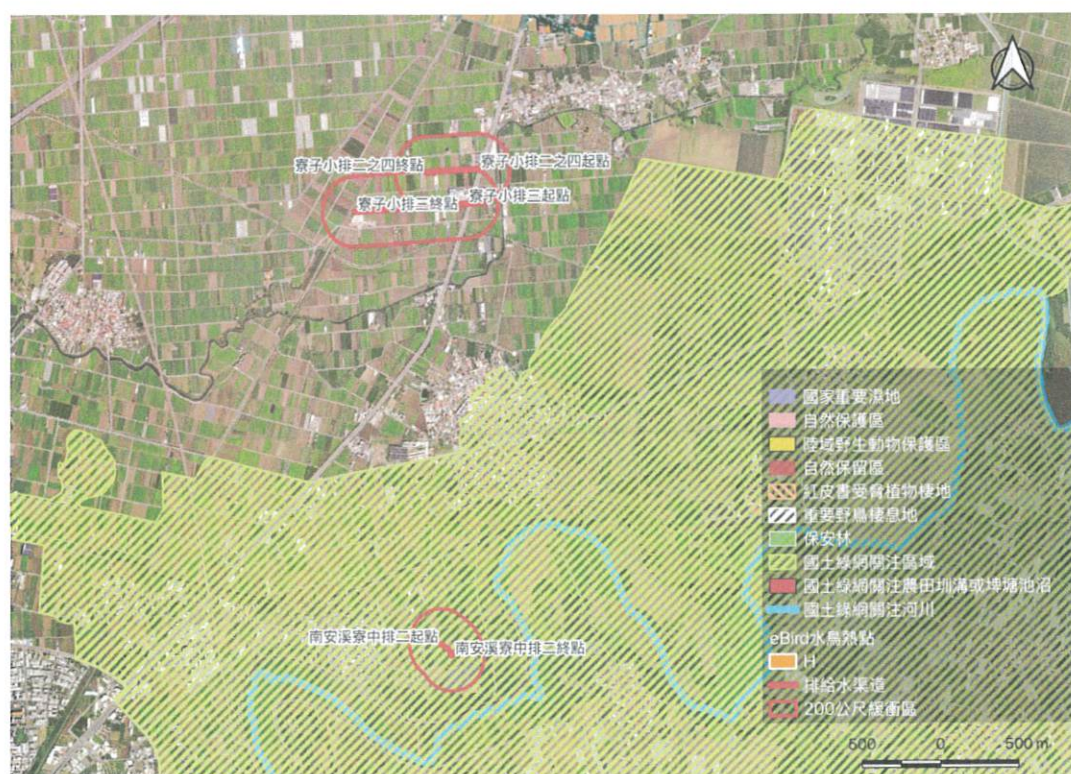
圖 3. 寮子小排二之四等 3 線改善工程 200 公尺內生態情報圖。

| P-2 生態情資蒐集 | | | 主辦機關 |
|---|---|---|---|
| <p>1. 是否套疊工區週邊生態敏感區圖層？</p> <p>■是，生態敏感區套疊結果說明：本案 3 線預改善之排給水渠道，僅有安南溪寮中排二與國土綠網關注區域重疊。</p> <p>□否，原因：_____</p> | | | |

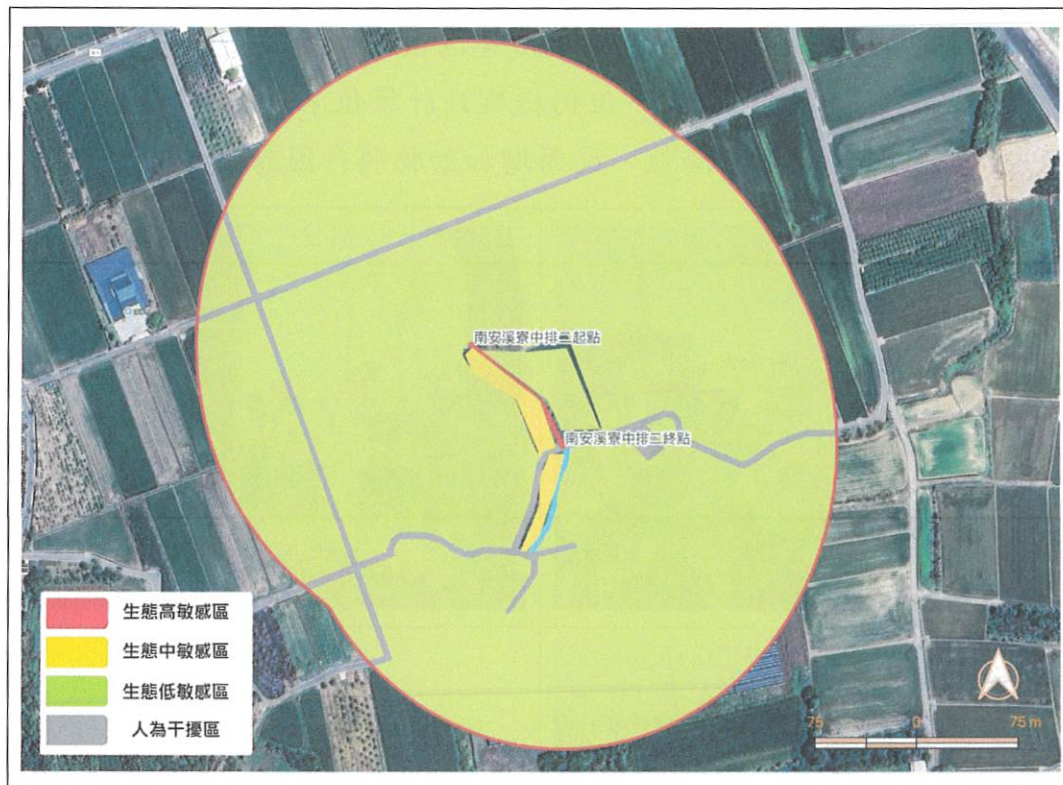
圖 5. 寮子小排二之四等 3 線改善工程生態敏感區圖。

本團隊依據既有環境調查資料，再搭配現勘結果，將工程開發區域內和鄰近環境繪製生態敏感區如圖 5。本區環境均為農田，而查畝營小給三之五緊鄰禽場，人為擾動較大，因此將區域列為生態低敏感區。

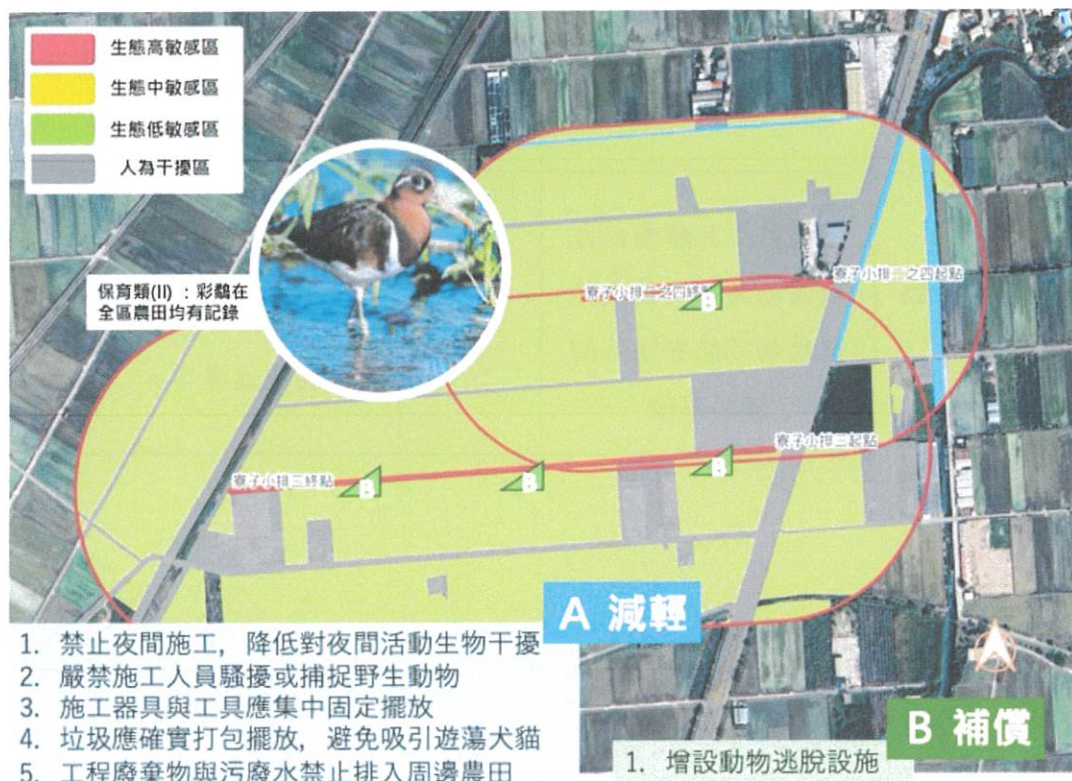
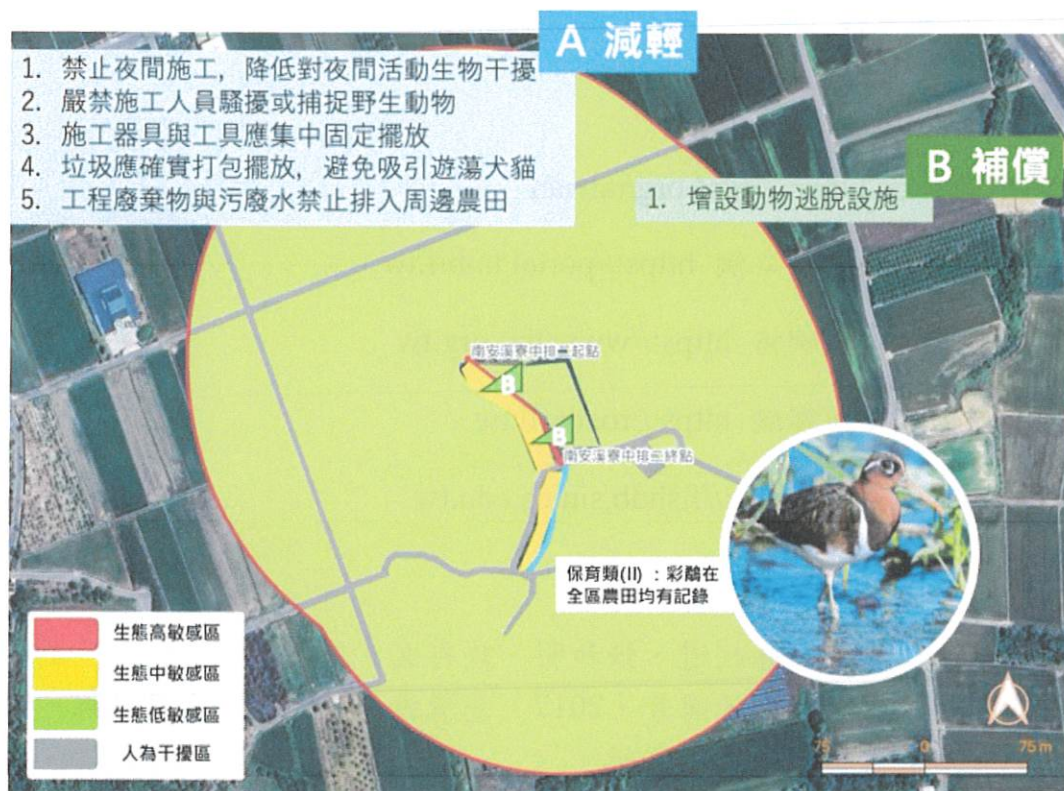
圖 7. 寮子小排二之四等 3 線改善工程生態關注區域圖。

圖 7 為本案經生態團隊依調查結果、生態敏感區及與工程團隊和專家與民眾參與現勘後所設計之生態關注區域圖；本案未設有任何保全對象。

根據上述結果本案所屬棲地類型為珍貴稀有保育類鳥種(II)彩鷸之繁殖棲地，引此將彩鷸設為本案關注物種，並列舉減輕與補償措施。而後在施工階段時生態團隊將依此規劃設計結果針對是否有受保全對象、生態關注區及相關生態措施擬定自主檢查表進行檢核。
