農業部農田水利署工程生態檢核自評表-架構

| | 工程/計畫名稱 | 八掌溪支線(4K+240~4K+600)及儲水幹道改建工程 | 主辦機關 | 農業部農田水利署嘉南管理處 | |
| 工程概要 | 1.八掌溪支線主渠道 361m、2.儲水幹道含儲水渠道 261m、3.巡防道路 361m、4.連通箱涵 1 座、5.下半天之一小給二之八 17.99m、6.下半天農場小給二 360m | | | | |

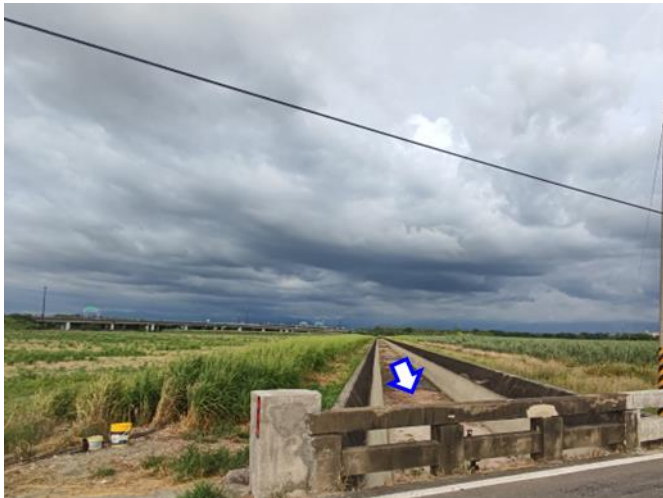
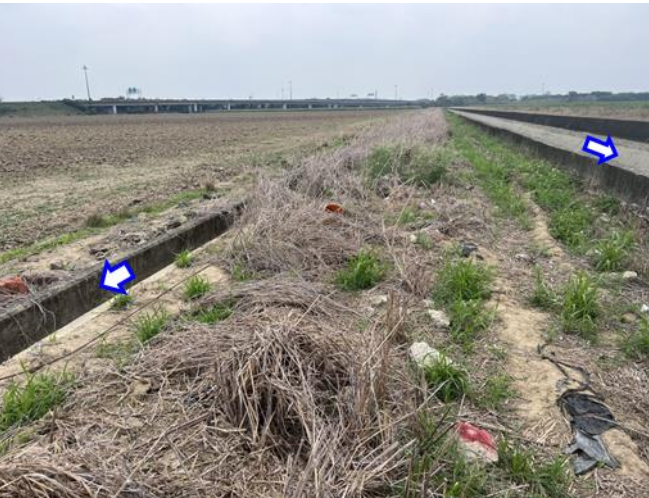
| 工程生態檢核基本資料表 | | | | <input type="checkbox"/> 第一級生態檢核<br><input type="checkbox"/> 第二級生態檢核 | | 填寫單位 | |
|---|---|---|---|---|---|---|---|
| <p><b>棲地現況說明：</b>計畫區周邊為次生林、人工林、農耕地、草地、前述環境提供齧齒類躲藏或棲息環境，亦是日行性猛禽類(如黑翅鳶、大冠鷲、遊隼、紅隼等)覓食的主要場域；次生林及人工林則為當地留鳥或具遷移屬性鳥類日間停棲及夜晚棲息之場所，亦是夜行性猛禽(領角鴉)喜好棲息之環境，以及喜好樹林底層爬蟲類賴以為生之環境。</p> <p>本計畫計改善之圳路現況多屬乾溝，且完工後流速急速，水域生態議題少，然其現況臨時積水處仍具有生態服務性功能，於水深較淺的積水處可提供兩生類繁殖場域，本計畫調查時可於此環境多有黑眶蟾蜍及澤蛙之蝌蚪記錄；水深較深積水處將形成如深潭之水域環境提供魚類及蝦類利用，然因本計畫之圳路類型(三面光)非其可利用之繁殖地。</p> | | | | | | | |

| <p>時間：114.5.17<br/>說明：八掌溪支線現地照片</p> | <p>時間：114.5.17<br/>說明：八掌溪支線現地照片</p> |

| <p>勘查意見</p> | <p>備註：</p> <p>因計畫區周邊的次生林、長草區、人工林、農耕地可提供當地野生動物棲息利用，以計畫區周邊的農耕地為例，主要為旱田，隨著地景不同可提供不同的鳥類利用，因此針對計畫區周邊主要或潛在可能利用之棲地環境，建議如下：(1)於緊鄰次生林或人工林之工區限制或縮小開挖範圍，以提供施工階段時當地生物可以棲息利用之場所；(2)使用既有道路做為施工便道及以裸露地作為機具及材料暫置區；(3)施工階段應編列環境管理措施，例如：定期灑水及防塵網使用以降低揚塵對生物之影響；維持工區及周邊整潔，剩餘混凝土、廢土、廢棄物、垃圾等生活與工程廢棄物應妥善回收處理，以避免野生動物誤食或誤入。</p> | | |

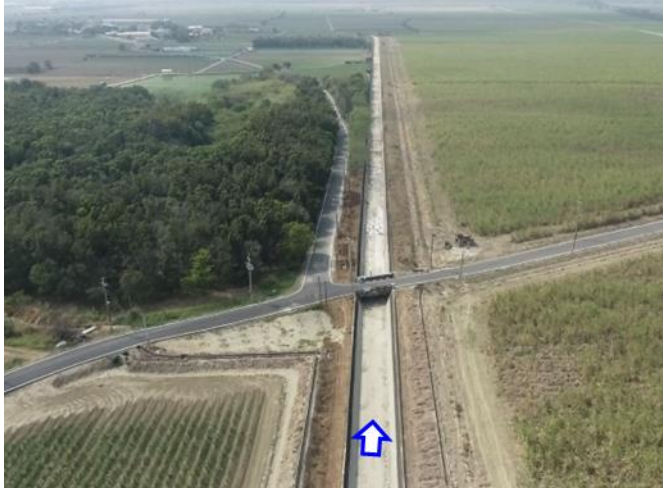
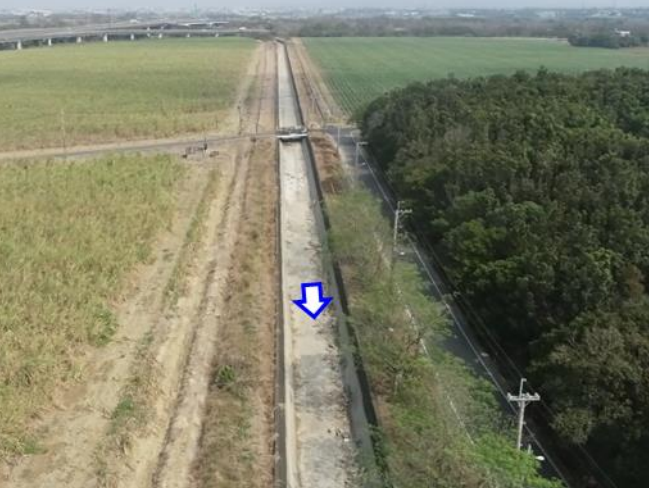
| <p>時間：114.5.17<br/>說明：八掌溪支線現地空拍照片</p> | <p>時間：114.5.17<br/>說明：八掌溪支線現地空拍照片</p> |

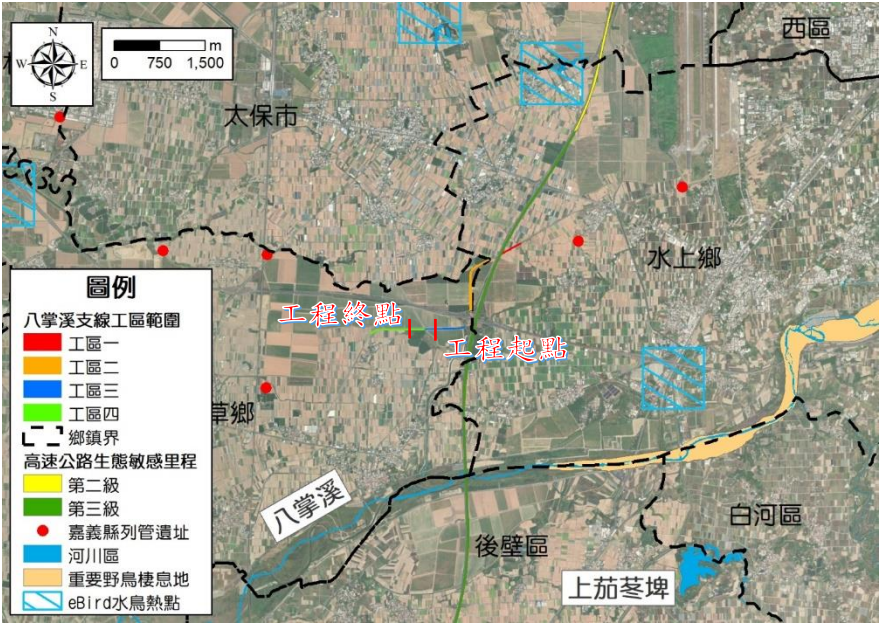
(生態敏感區套疊結果)

☒ 是，生態敏感區套疊結果說明:\_\_\_\_\_

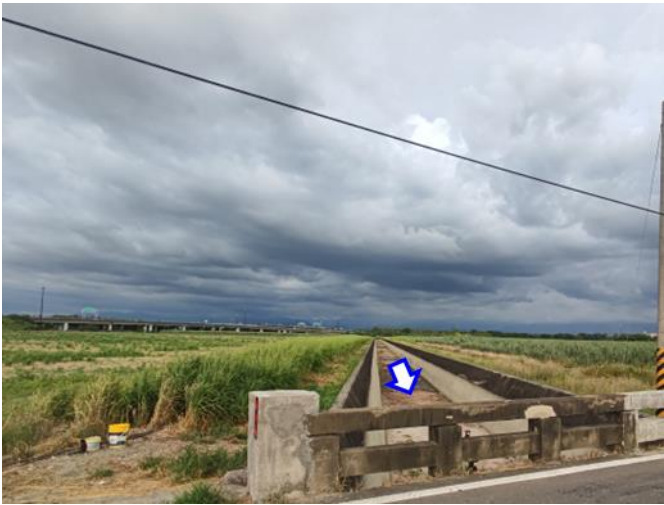
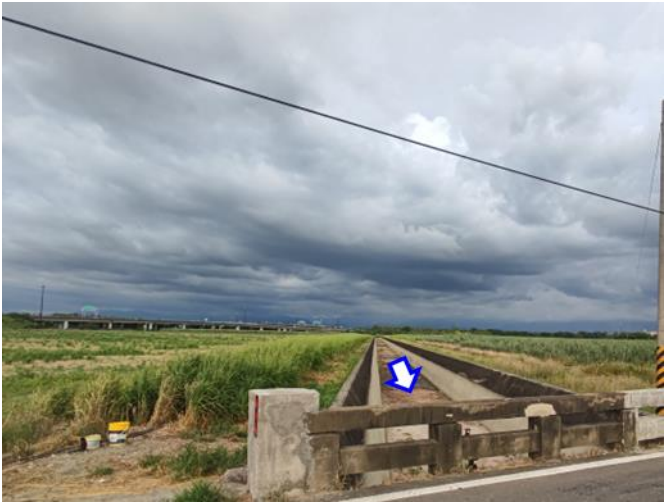
| <p>1. 生態現況描述：</p> <p>計畫區周邊為次生林、人工林、農耕地、草地、前述環境提供齧齒類躲藏或棲息環境，亦是日行性猛禽類(如黑翅鳶、大冠鳶、遊隼、紅隼等)覓食的主要場域；次生林及人工林則為當地留鳥或具遷移屬性鳥類日間停棲及夜晚棲息之場所，亦是夜行性猛禽(領角鴉)喜好棲息之環境，以及喜好樹林底層爬蟲類賴以為生之環境。</p> <p>本計畫計改善之圳路現況多屬乾溝，且完工後流速急速，水域生態議題少，然其現況臨時積水處仍具有生態服務性功能，於水深較淺的積水處可提供兩生類繁殖場域，本計畫調查時可於此環境多有黑眶蟾蜍及澤蛙之蝌蚪記錄；水深較深積水處將形成如深潭之水域環境提供魚類及蝦類利用，然因本計畫之圳路類型(三面光)非其可利用之繁殖地。</p> | | <p>八掌溪支線現地照片</p> <p>八掌溪支線現地照片</p> | |
| <p>2. 分析工程對生態環境之影響(潛在生態議題)：</p> | | <p>人工林及次生林為當地林鳥或具遷移屬性鳥類日間停棲及夜晚棲息之場所，亦是夜行性猛禽喜好棲息之環境，且樹林底層之草地及腐質環境可提供爬蟲類及小型哺乳類活動及覓食之區域，具有高度生態價值。圳路改善可能阻斷生物通道(需動物通道)。</p> | |

因計畫區周邊的次生林、長草區、人工林、農耕地可提供當地野生動物棲息利用，以計畫區周邊的農耕地為例，主要為旱田，隨著地景不同可提供不同的鳥類利用，因此針對計畫區周邊主要或潛在可能利用之棲地環境，建議如下：(1)於緊鄰次生林或人工林之工區限制或縮小開挖範圍，以提供施工階段時當地生物可以棲息利用之場所；(2)使用既有道路做為施工便道及以裸露地作為機具及材料暫置區；(3)施工階段應編列環境管理措施，例如：定期灑水及防塵網使用以降低揚塵對生物之影響；維持工區及周邊整潔，剩餘混凝土、廢土、廢棄物、垃圾等生活與工程廢棄物應妥善回收處理，以避免野生動物誤食或誤入。

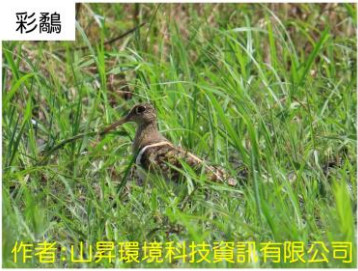
| 工程範圍<br>所涉及潛<br>在關注物<br>種與棲地 | 潛在關注物種/棲地 | 棲地類型及物種行為習性說明 | 照片 |
|---|---|---|---|
| | 彩鷸 | <p>棲地類型：周邊圳溝，可提供彩鷸作為繁殖之場域</p> <p>物種行為習性：屬於留鳥、繁殖期為 4 月至 7 月 5。主要在清晨與黃昏活動，有時也會在夜間覓食，白天則多藏匿於草叢中休息。屬於雜食性鳥類，利用長嘴喙在濕地中捕食小型無脊椎動物，如昆蟲、螺類（包括福壽螺）、小魚或貝類等</p> | <p>彩鷸</p> <p>作者：山昇環境科技資訊有限公司</p> |

| 生態議題或生態保全對象 | 生態影響預測 | 生態保育對策 |
|---|---|---|
| 彩鵲 | 計畫區周邊多為旱田，且工程範圍未造成棲地破壞，但周邊仍有些許水田(其喜好之棲地) | <b>1.施工範圍與動線管理</b> <ul style="list-style-type: none"> <li>●<b>縮小擾動</b>：於緊鄰次生林或人工林之工區，應限制或縮小開挖範圍，保留當地生物可棲息利用的場所。</li> <li>●<b>利用既有道路</b>：使用既有道路作為施工便道，並以裸露地作為機具及材料暫置區，減少對草生地的破壞。</li> </ul> <b>2.環境管理措施</b> <ul style="list-style-type: none"> <li>●<b>降低揚塵</b>：施工階段應編列定期灑水及使用防塵網等措施，降低揚塵對生物的影響。</li> </ul> |

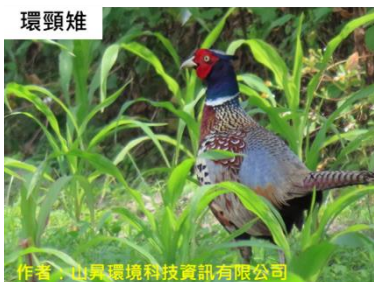
| 工程範圍<br>所涉及潛<br>在關注物<br>種與棲地 | 潛在關注物種/棲地 | 棲地類型及物種行為習性說明 | 照片 |
|---|---|---|---|
| | 環頸雉 | <p>棲地類型：主要以河岸高草地、草生荒地及農耕地為主。工周邊的農耕地（如甘蔗田）在成熟時期或接近收割時，可提供其躲藏棲息。</p> <p>物種行為習性：屬於留鳥、繁殖期為 4 月至 5 月。雌鳥會築巢於草生地間的地面凹陷處，進行抱卵育雛。常於甘蔗田中停棲、躲藏及鳴叫</p> | <p>環頸雉</p> <p>作者：山昇環境科技資訊有限公司</p> |

| 生態議題或生態保全對象 | 生態影響預測 | 生態保育對策 |
|---|---|---|
| 環頸雉 | 工程擾動範圍不會直接破壞其棲地環境(主要為河岸高草) | |

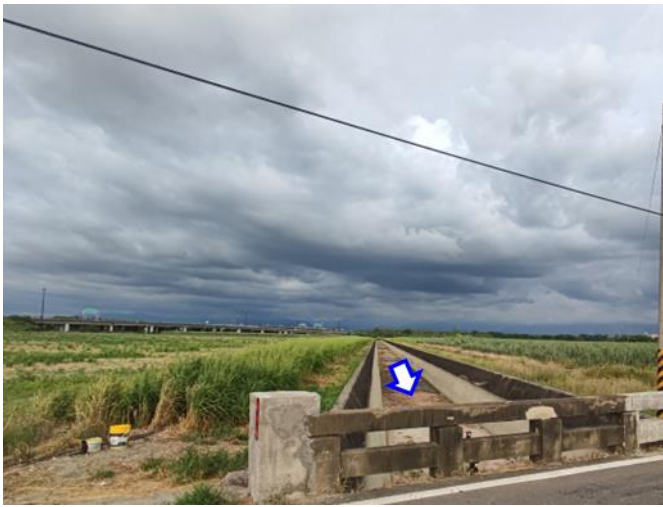
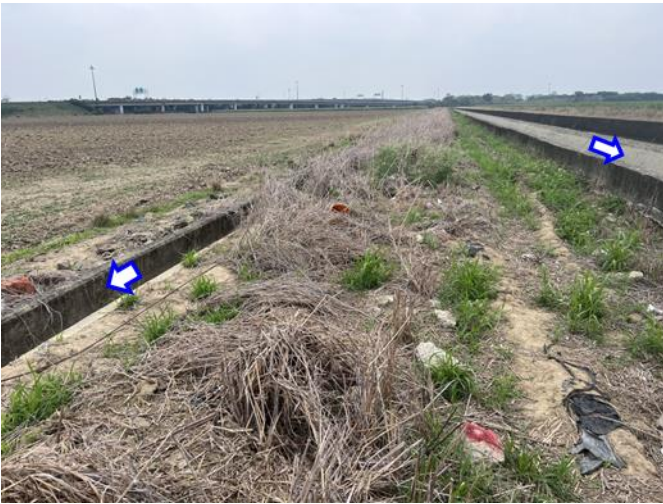
| <p>1. 棲地現況描述：</p> <p>計畫區周邊為次生林、人工林、農耕地、草地、前述環境提供齧齒類躲藏或棲息環境，亦是日行性猛禽類(如黑翅鳶、大冠鳶、遊隼、紅隼等)覓食的主要場域；次生林及人工林則為當地留鳥或具遷移屬性鳥類日間停棲及夜晚棲息之場所，亦是夜行性猛禽(領角鴉)喜好棲息之環境，以及喜好樹林底層爬蟲類賴以為生之環境。</p> <p>本計畫計改善之圳路現況多屬乾溝，且完工後流速急速，水域生態議題少，然其現況臨時積水處仍具有生態服務性功能，於水深較淺的積水處可提供兩生類繁殖場域，本計畫調查時可於此環境多有黑眶蟾蜍及澤蛙之蝌蚪記錄；水深較深積水處將形成如深潭之水域環境提供魚類及蝦類利用，然因本計畫之圳路類型(三面光)非其可利用之繁殖地。</p> | | <p>日期：112 年 5 月 17 日<br/>位置：八掌溪支線現地照片</p> <p>日期：112 年 5 月 17 日<br/>位置：八掌溪支線現地照片</p> | |

| 物種補充調查概述 | 照片及說明(棲地/物種等照片) |
|---|---|
| <p>4. 現勘結果與建議:</p> <p>因計畫區周邊的次生林、長草區、人工林、農耕地可提供當地野生動物棲息利用, 以計畫區周邊的農耕地為例, 主要為旱田, 隨著地景不同可提供不同的鳥類利用, 因此針對計畫區周邊主要或潛在可能利用之棲地環境, 建議如下:</p> <p>(1)於緊鄰次生林或人工林之工區限制或縮小開挖範圍, 以提供施工階段時當地生物可以棲息利用之場所;</p> <p>(2)使用既有道路做為施工便道及以裸露地作為機具及材料暫置區;</p> <p>(3)施工階段應編列環境管理措施, 例如: 定期灑水及防塵網使用以降低揚塵對生物之影響; 維持工區及周邊整潔, 剩餘混凝土、廢土、廢棄物、垃圾等生活與工程廢棄物應妥善回收處理, 以避免野生動物誤食或誤入。</p> | |
