## 農業部農田水利署工程生態檢核自評表

生態檢核-總表		<input type="checkbox"/> 第一級生態檢核 <input checked="" type="checkbox"/> 第二級生態檢核	填寫單位 主辦生態團隊
工程/計畫 名稱	三角子小給一之三等 6 線改善工程	主辦機關 設計單位	農田水利署嘉南管理處 農田水利署嘉南管理處朴子分處
工程預計 期程	114 年 10 月 01 日~115 年 06 月 30 日	監造單位	農田水利署嘉南管理處朴子分處
基地位置	地點：嘉義縣鹿草鄉、朴子市、東石鄉	工程預算/經費 (千元)	13,900
工程目的	水利設施系統強化		
工程類型	<input checked="" type="checkbox"/> 灌溉圳路 <input type="checkbox"/> 農田排水 <input type="checkbox"/> 水利設施 _____ <input type="checkbox"/> 其他 _____		
工程 基本 資料	<p>三角子小給一之三：給水長度 1086 公尺，測點 0+007~0+146、0+158~0+280、0+290~0+415、0+850~1+112 寬 0.6 公尺、左右牆高 0.6 公尺；測點 0+415~0+644、0+750~0+850 寬 0.6 公尺、左牆高 0.6 公尺、右牆高 0.7 公尺；測點 0+656~0+750 寬 0.6 公尺、左牆高 0.6 公尺、右牆高 0.8 公尺。 TWD97 起點座標 X：181223, Y：2587952</p> <p>南鹿草小給二之四：給水長度 970.5 公尺，測點 0+503~0+750、0+754.5~1+008、1+015~1+173 寬 0.6 公尺、左右牆高 0.6 公尺；1+173~1+200 寬 0.6 公尺、左牆高 0.6 公尺、右牆高 0.8 公尺。 TWD97 起點座標 X：180024, Y：2588656</p> <p>北鹿草小給三之六：給水長度 98 公尺，測點 0+000~0+009 寬 0.5 公尺、左牆高 0.9 漸變 0.7 公尺、右牆高 0.6 公尺；0+009~0+095 寬 0.5 公尺、左牆高 0.7 公尺、右牆高 0.6 公尺。 TWD97 起點座標 X：179652, Y：2592001</p> <p>南大棟榔小給二之三：給水長度 130.8 公尺，測點 0+000~0.130.8 寬 0.6 公尺、左牆高 0.8 公尺、右牆高 0.6 公尺。 TWD97 起點座標 X：174003, Y：2594720</p> <p>洲子小給三之五：給水長度 338 公尺，測點 0+00~0+328 寬 0.6 公尺、左右牆高 0.6 公尺；0+328~0+338 寬

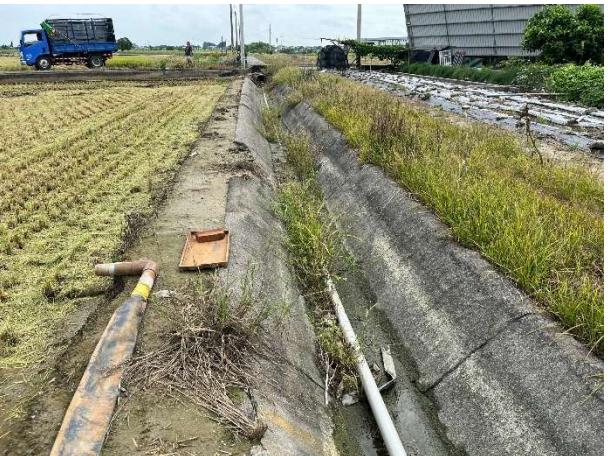
原有梯形砌塊石改為矩形溝，動物若受困不易逃脫。

建議設置生態便道、限縮施工便道範圍及施作時段限縮至 0800-日落前 1 小時。
