農業部農田水利署嘉南管理處  
吉貝要小給三之一等5線改善工程

核定階段  
規劃設計階段  
生態檢核報告書

中華民國 114 年 11 月

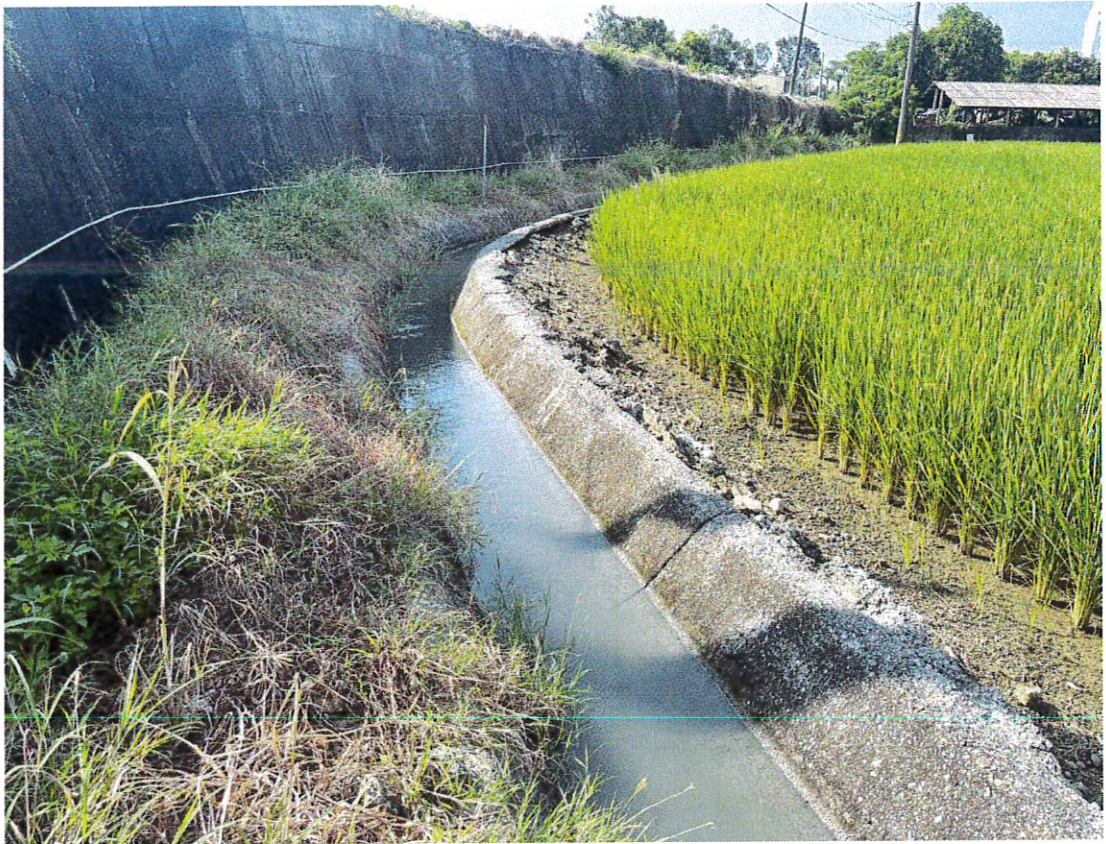
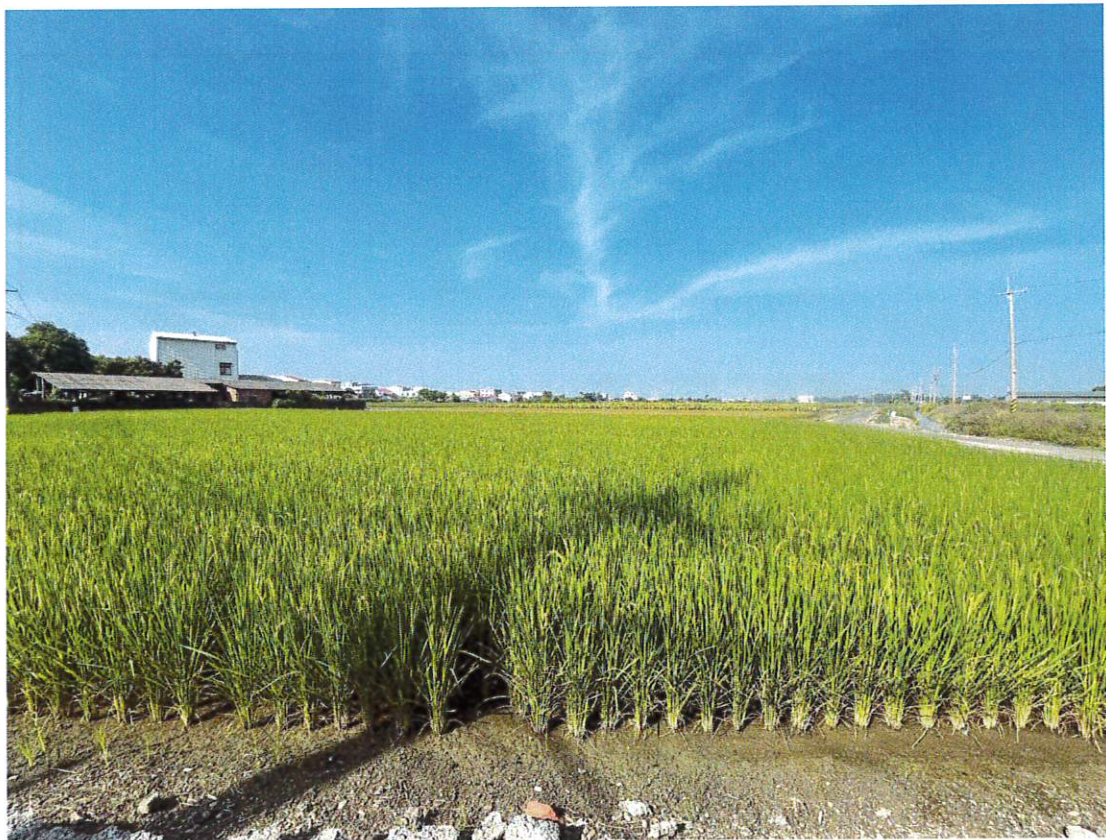
※工程預定位置棲地環境照片：

| 棲地現況說明：四周皆為農田環境，主要種植作物為水稻。 | | | | | | | |

☐ 植生復原 ☐ 底質保留 ☐ 棲地保留 ■友善生態廊道 ☐ 施工便道復原 ☐ 動植物種保育 ☐ 劃定保護區 ☐ 以柔性工法處理 ☐ 物種補充調查 ■生態影響減輕對策：設置動物逃脫道

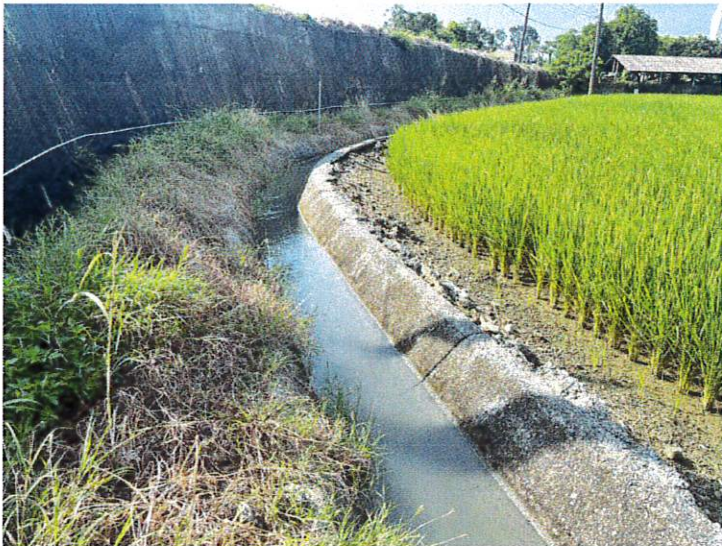
| P-3 現勘紀錄表 | | | 主辦機關<br>設計單位<br>生態團隊<br>監造、營造單位 | |
|---|---|---|---|--|
| 1. 生態現況描述：<br>農田排水兩側皆為有耕作之農田，主要種植作物為水稻。 | | | | |
| | | 拍攝日期：114 年 10 月 17 日<br>說明：吉貝耍小給三之一現況。 | | |

3. 現勘結果與建議：增設動物逃脫設施。

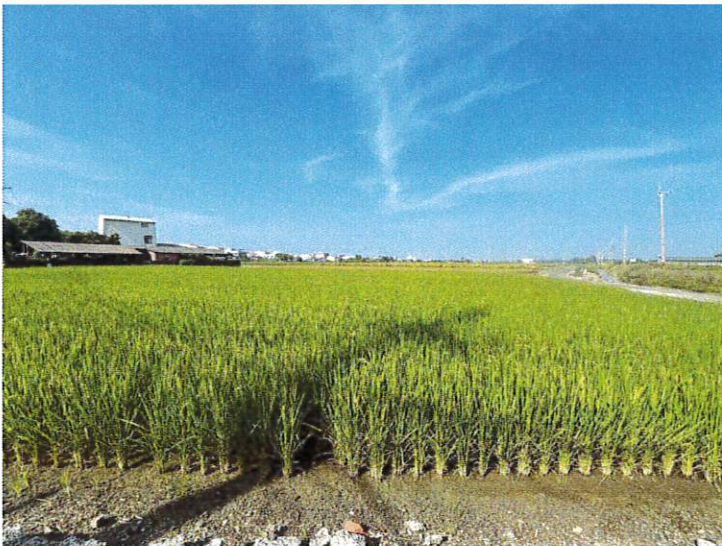
| P-3 現勘紀錄表 | | | 主辦機關<br>設計單位<br>生態團隊<br>監造、營造單位 | |
|---|---|---|---|--|
| | | 拍攝日期：114 年 10 月 17 日<br>說明：吉貝耍小給三之一周邊皆種植水稻。 | | |

排/給水渠道更新為 U 型溝，可能會增加尚未有飛行能力的幼鳥，墜落後無法逃脫的風險，對偏好棲息在水田中的保育類動物：彩鷸、草花蛇等物種影響最大。

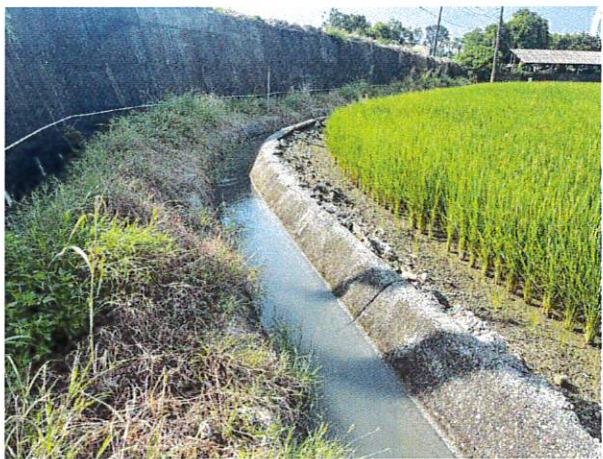
| 1. 棲地現況描述：<br><br>3 線預執行生態檢核之溝渠兩側均為農田環境，主要種植作物為水稻。 | | <div> 日期：114 年 10 月 17 日<br/> 吉貝要小給三之一現況 </div> | |

| <p>2. 是否辦理物種補充調查?</p> <p><input type="checkbox"/>是，請續填第 6 項</p> <p><input checked="" type="checkbox"/>否。請續填第 7 項</p> <p>3. 物種補充調查結果概述:</p> <p>4. 現勘結果與建議:</p> <p>建議增設動物逃脫道。</p> | |

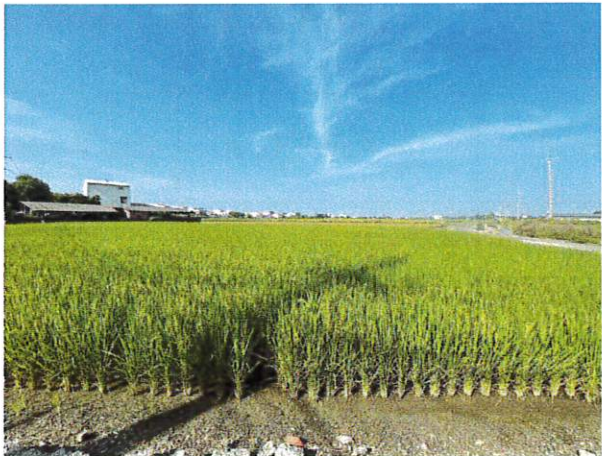
| | <div data-bbox="749 243 1353 698"> </div> <div data-bbox="845 763 1254 851"> <p>日期：114 年 10 月 17 日</p> <p>吉貝要小給三之一周邊皆為水稻田</p> </div> |

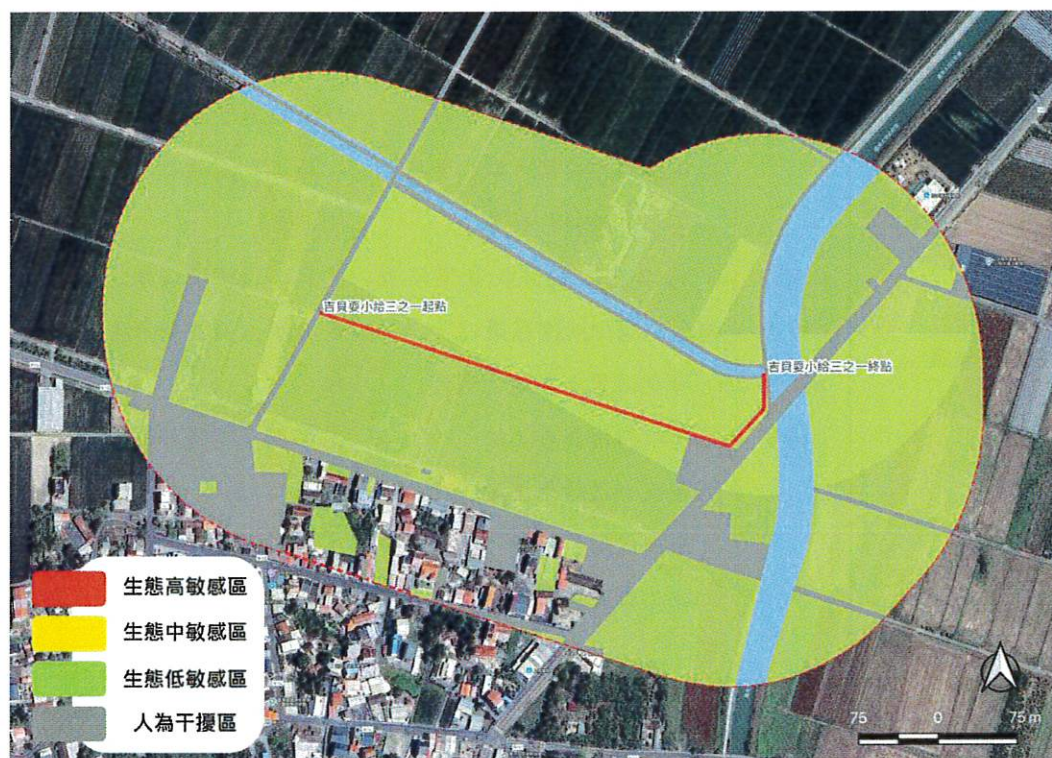
### 1. 生態關注區域圖：

| 生態議題或<br>生態保全對象 | 生態影響預測 | 生態保育對策 |
|---|---|---|
| 彩鷸 | U型溝恐會造成彩鷸等繁殖水鳥幼雛墜落風險。 | 在渠道起點和中段增設以軟性材質製成動物逃脫道，渠道末端開闊處增加動物逃脫道。 |

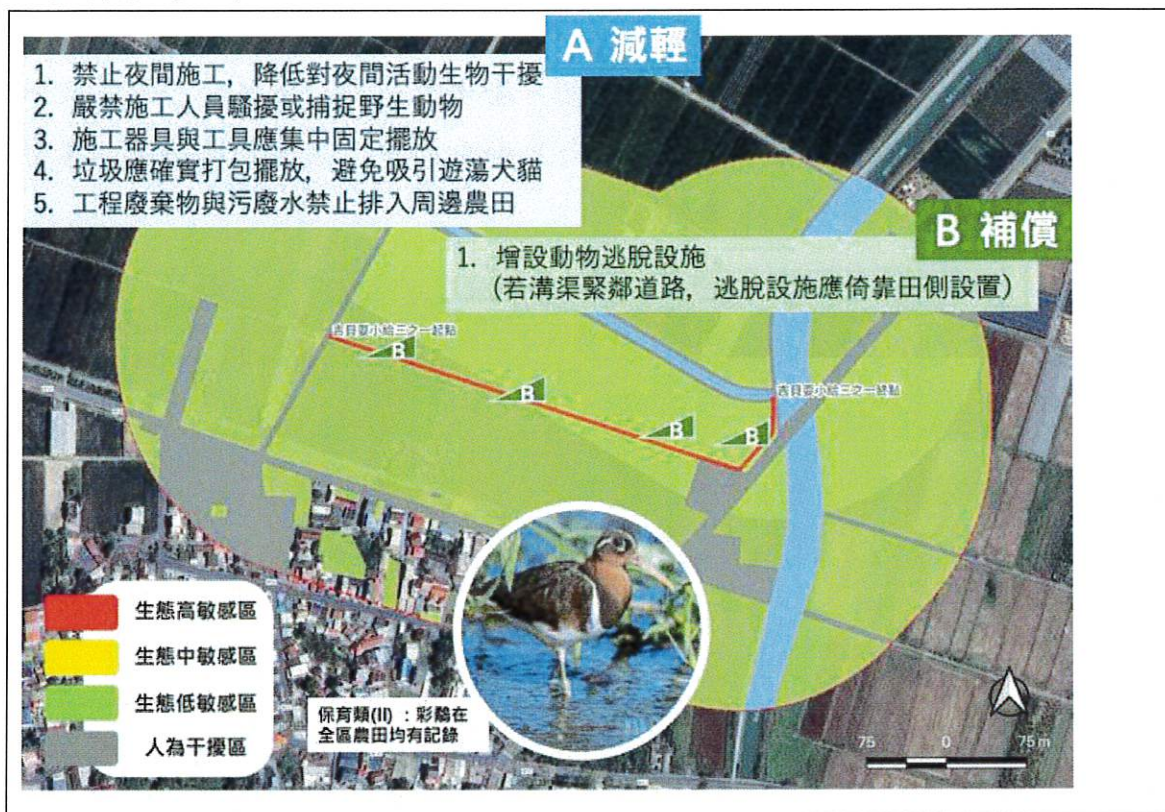
生態保育措施平面圖：

| 彩鷸幼鳥 | | <input type="checkbox"/> 迴避<br><input type="checkbox"/> 縮小<br><input checked="" type="checkbox"/> 減輕<br><input checked="" type="checkbox"/> 補償 | | <input type="checkbox"/> 取消位於棲地的工程<br><input type="checkbox"/> 取消治理需求低的工程<br><input type="checkbox"/> 限縮施作範圍，減少干擾<br><input type="checkbox"/> 工程限縮施作範圍<br><input type="checkbox"/> 施工便道利用既有道路或河床，減少開挖範圍<br><input type="checkbox"/> 考量設置友善動物通道<br><input type="checkbox"/> 工程採用友善工法<br><input type="checkbox"/> 補植合適原生植栽<br><input type="checkbox"/> 大樹保留或移植<br><input type="checkbox"/> 施工設置導、繞流，維持水質<br><input checked="" type="checkbox"/> 調整施工時間或範圍以減輕工程影響<br><input type="checkbox"/> 施工期間進行環境監測計畫<br><input type="checkbox"/> 完工後棲地復原<br><input type="checkbox"/> 施工人員實施教育訓練<br><input type="checkbox"/> 工程完工後營造生物棲地<br><input checked="" type="checkbox"/> 其它 <u>增設動物逃脫道，與簡易板橋。</u> | |

| 日期 | 事項 | 辦理內容摘要 |
|---|---|---|
| | 現場<br>勘查 | 主辦單位與生態團隊以及由生態團隊邀集專家一同現勘，並在現場實際討論相關迴避與補償措施，本區將採取減輕及補償措施，施工期間以降低擾動為原則，並設置動物脫逃道作為補償設施。 |

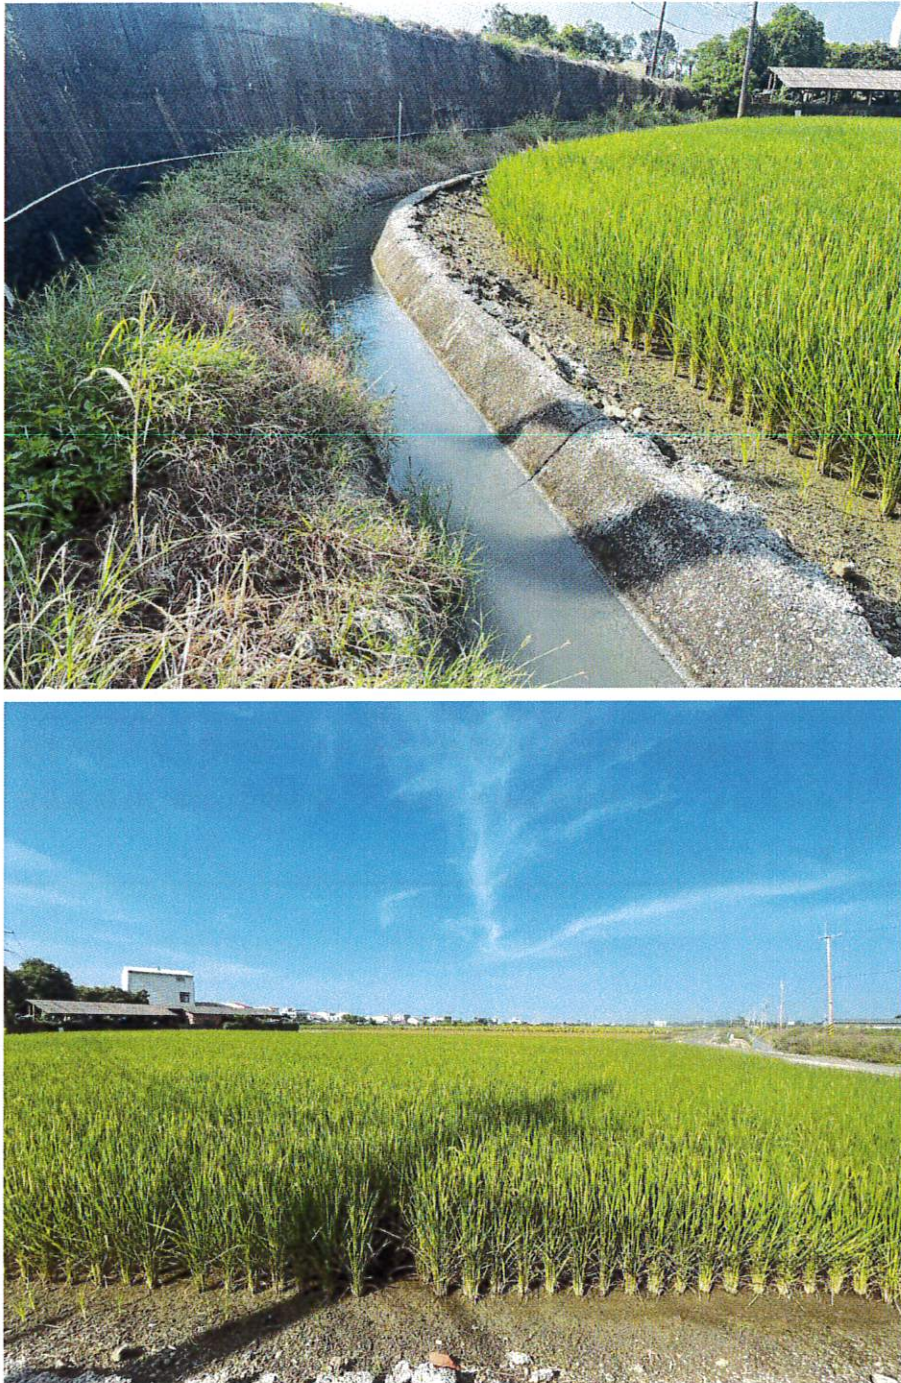
圖 1. 吉貝耍小給三之一現況

本案擬辦理二級生態檢核之排、給水渠道僅：吉貝耍小給三之一  
該給水渠道位於臺南市東山區，南緊鄰東河里，東側為嘉南大圳北幹  
線。溝渠兩側環境均為水稻田。

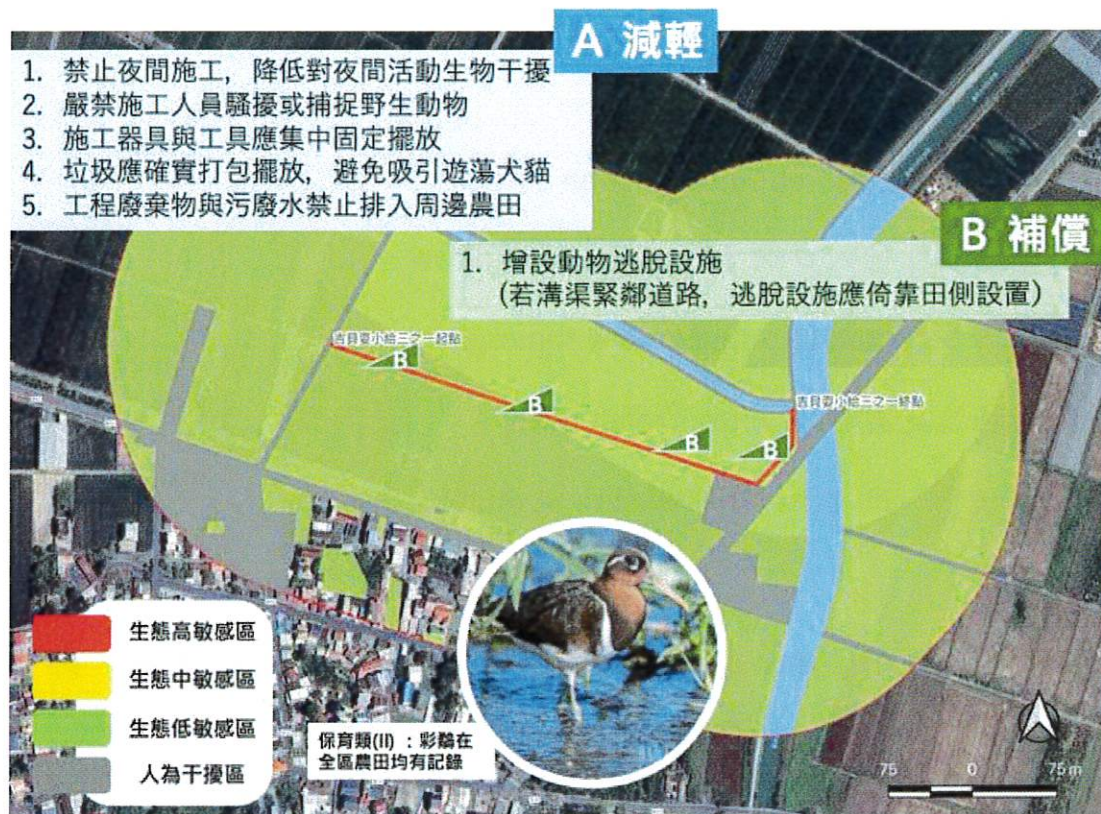
圖 7. 吉貝要小給三之一等 5 線改善工程生態關注區域圖。

經實際現勘與專家委員、民眾參與後，本案未設立任何保全對象；而案場周邊均為水田環境為珍貴稀有保育類(II)鳥種—彩鷸偏好之繁殖環境，因此將其列為關注對象，並提出相關減輕與補償措施。

圖 7 為本案經生態團隊依調查結果、生態敏感區及與工程團隊和專家與民眾參與現勘後所設計之生態關注區域圖；而後在施工階段時生態團隊將依此規劃設計結果針對是否有受保全對象、生態關注區及相關生態措施擬定自主檢查表進行檢核。
