| D-1 團隊名單 | | | 填寫單位 | | |
|---|---|---|---|---|---|
| 工程名稱 | 114 年度昇安重劃區三間厝二輪小給二之三等 6 線緊急農水路改善工程 | | | | |

| D-2 工區生態資料蒐集成果更新 | | | 填寫單位 |

| D-3 現勘調查紀錄表 | | | 填寫單位 |

| D-5 生態關注區域繪製與生態保全對象指認 | 填寫單位 |

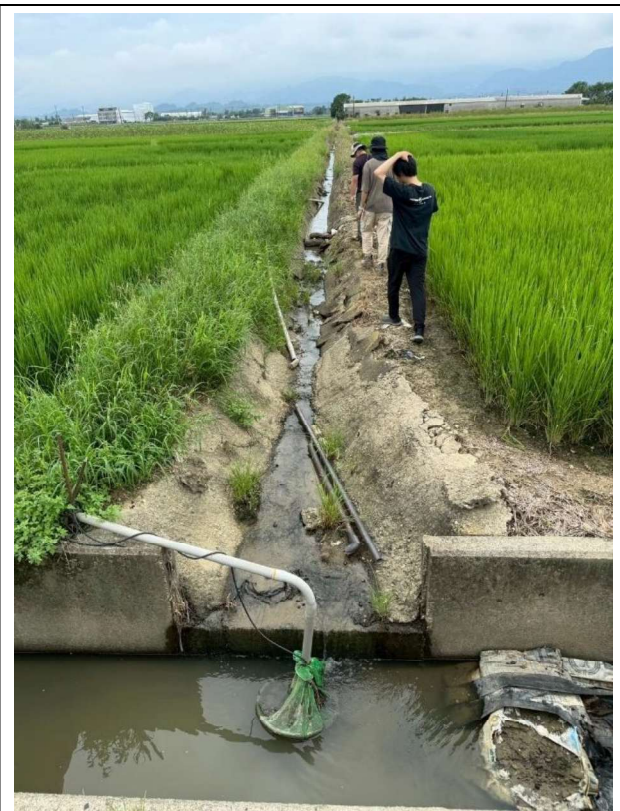
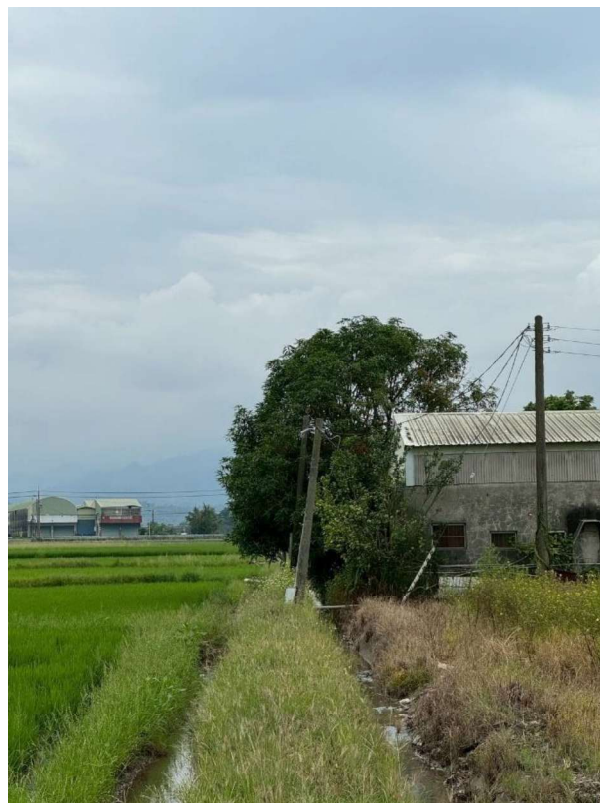
位置: 三間厝二輪小給二之三

| D-3 現勘調查紀錄表 | | | 填寫單位 |
|---|---|---|---|
| <p>1. 棲地現況描述：</p> <p>(記錄工程影響範圍內水陸域生態或棲地環境現況)</p> <p>(1). 三間厝二輪小給二之三：</p> <p>兩側以水稻田為主要利用，周邊作物目前正值水稻生育期，田區景觀以大面積單一作物為主，水路周邊分布樹木，提供局部棲地環境，可供鳥類、昆蟲及其他小型野生動物利用。</p> <p>(2). 五汴頭五輪小給四：</p> <p>兩側以水稻田及農舍為主要利用，部分區段渠道內有水流，伴隨植被覆蓋及雜草叢生情形。區域以農田景觀為主，局部植被及樹木具有一定棲地價值。</p> <p>(3). 五汴頭五輪小給四之五：</p> <p>兩側以水稻田及蓮田為主要利用。部分區段可見垃圾沉積，渠底有少量積水與泥灘裸露，周邊農田作物單一，局部泥灘區仍可見小型</p> | | <div style="text-align: center;"> <p>日期：114 年 9 月 26 日</p> <p>位置：三間厝二輪小給二之三</p> </div> | |

| 物種補充調查概述 | 照片及說明(棲地/物種等照片) |
|---|---|
| <p>4. 現勘結果與建議:</p> <p>(1). 三間厝二輪小給二之三:</p> <ul style="list-style-type: none"> <li>a. 建議於農田兩側設置動物通道,以利生物利用</li> <li>b. 建議保留農田田埂周邊土帶,以利生物利用</li> <li>c. 建議工期安排於枯水期</li> <li>d. 工區垃圾與資材管理,避免食物殘渣吸引流浪犬貓干擾周邊野生動物,降低二次干擾。工區嚴禁食物垃圾棄置,設置封閉垃圾桶並每日清運。</li> <li>e. 施工時段避免晨昏與夜間施工</li> </ul> <p>(2). 五汴頭五輪小給四:</p> <ul style="list-style-type: none"> <li>a. 民訪中有提及周邊有陸蟹、泥鰍等水生動物,建議於農田兩側設置動物通道,以利生物利用</li> <li>b. 建議工期安排於枯水期</li> </ul> | |

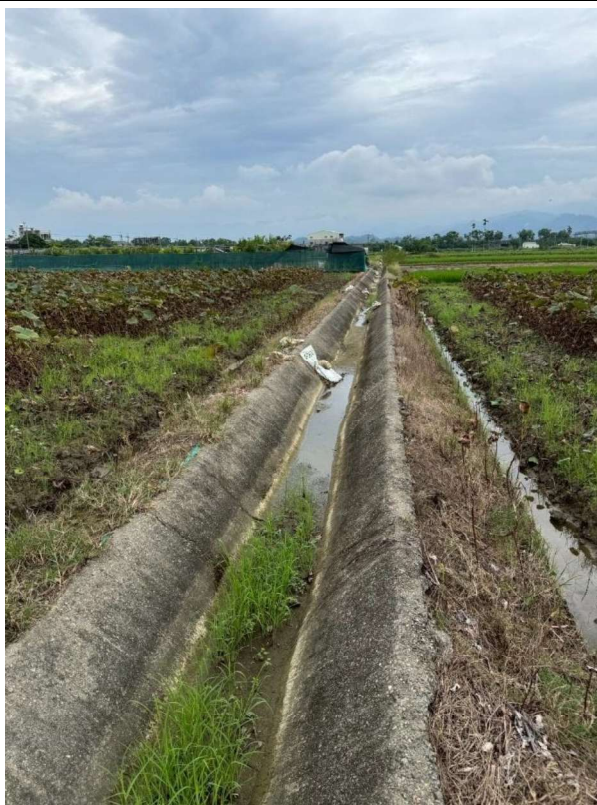
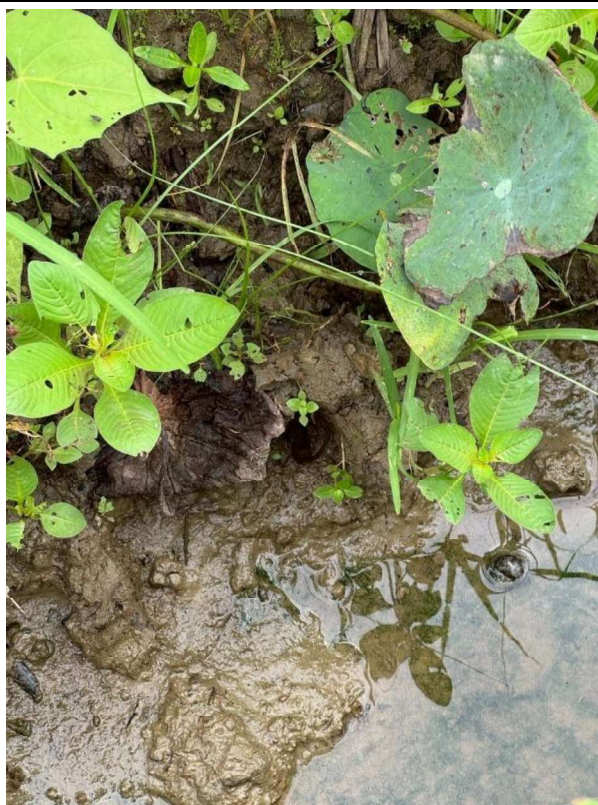
日期：114 年 9 月 26 日  
位置：五汴頭五輪小給四之五

水生動物活動痕跡(如:蟹穴)。

- c. 工區垃圾與資材管理，避免食物殘渣吸引流浪犬貓干擾周邊野生動物，降低二次干擾。工區嚴禁食物垃圾棄置，設置封閉垃圾桶並每日清運。
  - d. 施工時段避免晨昏與夜間施工
  - e. 現場保育類彩鵲共目擊 4 隻，其中 2 隻為公未成鳥，推測該區域為適當繁殖棲地，施工期過長應避免繁殖期或干擾繁殖區域。
- (3). 五汙頭五輪小給四之五:
- a. 周邊有目擊陸蟹，建議於農田兩側設置動物通道，以利生物利用
  - b. 建議工期安排於枯水期。
  - c. 施工時段避免晨昏與夜間施工
  - d. 工區垃圾與資材管理，避免食物殘渣吸引流浪犬貓干擾周邊野生動物，降低二次干擾。工區嚴禁食物垃圾棄置，設置封閉垃圾桶並每日清運。
- (4). 三間厝二輪小排二之五:
- a. 建議於農田兩側設置動物通道，以利生物利用
  - b. 建議工期安排於枯水期。
  - c. 施工時段避免晨昏與夜間施工。
  - d. 工區垃圾與資材管理，避免食物殘渣吸引流浪犬貓干擾周邊野生動物，降低二次干擾。工區嚴禁食物垃圾棄置，設置封閉垃圾桶並每日清運。
- (5). 埤子頭三輪小給三:
- a. 建議於農田兩側設置動物通道，以利生物利用
  - b. 建議工期安排於枯水期。
  - c. 施工時段避免晨昏與夜間施工。
  - d. 工區垃圾與資材管理，避免食物殘渣吸引流浪犬貓干擾周邊野生動物，降低二次干擾。工區嚴禁食物垃圾棄置，設置封閉垃圾桶並每日清運。
- (6). 埤子頭三輪小給三之三:
- a. 建議於農田兩側設置動物通道，以利生物利用
  - b. 建議工期安排於枯水期。
  - c. 施工時段避免晨昏與夜間施工
  - d. 工區垃圾與資材管理，避免食物殘渣吸引流浪犬貓干擾周邊野生動物，降低二次干擾。工區嚴禁食物垃圾棄置，設置封閉垃圾桶並每日清運。

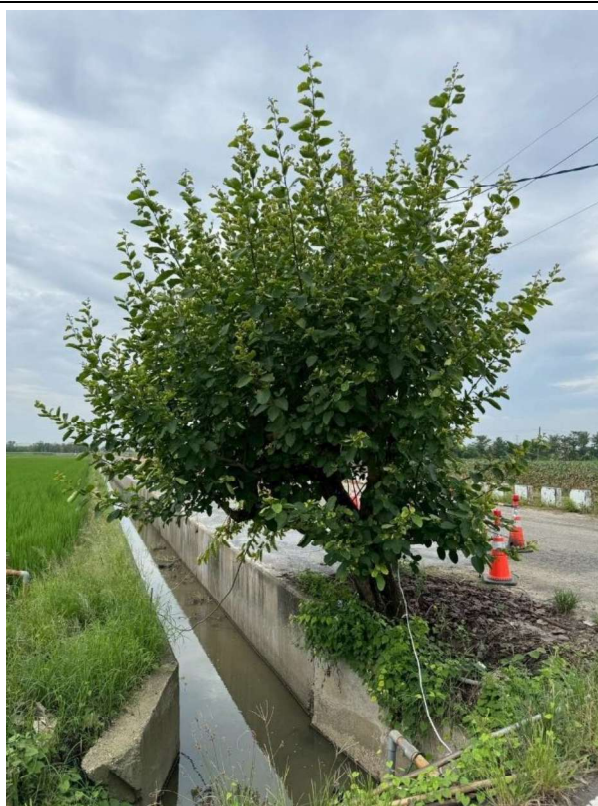
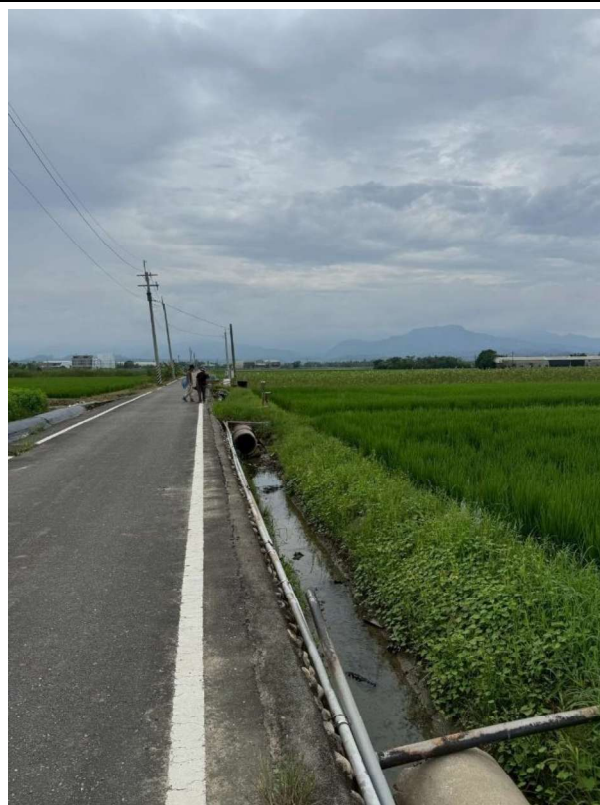
位置：三間厝二輪小排二之五

(4). 三間厝二輪小排二之五:

兩側以水稻田及蔬菜農田為主要利用。鄰近道路,渠旁生長一株大型茄苳樹,枝葉繁茂,對周邊環境具遮蔭及棲地功能,能提供動物臨時停棲與覓食空間,景觀以單一農作為主。

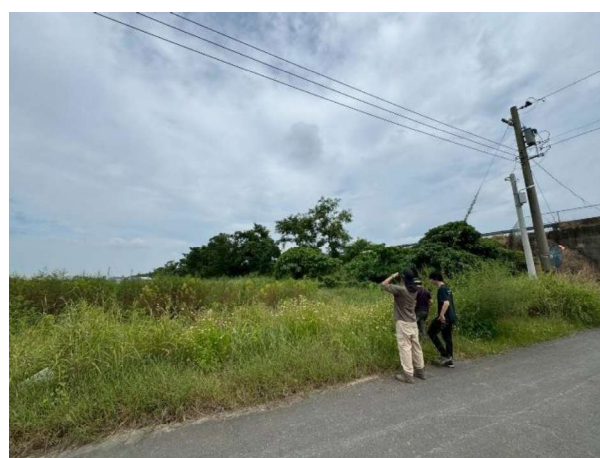
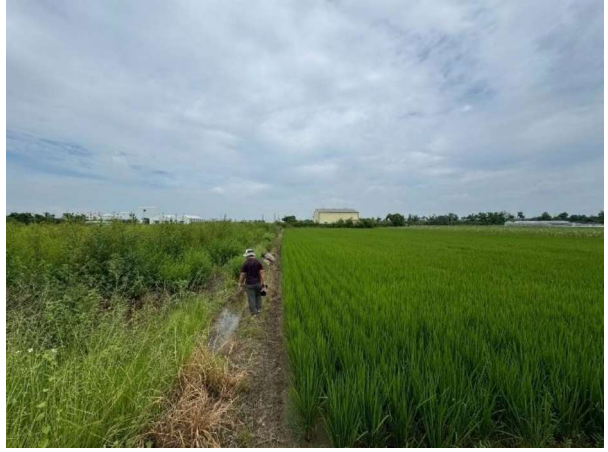
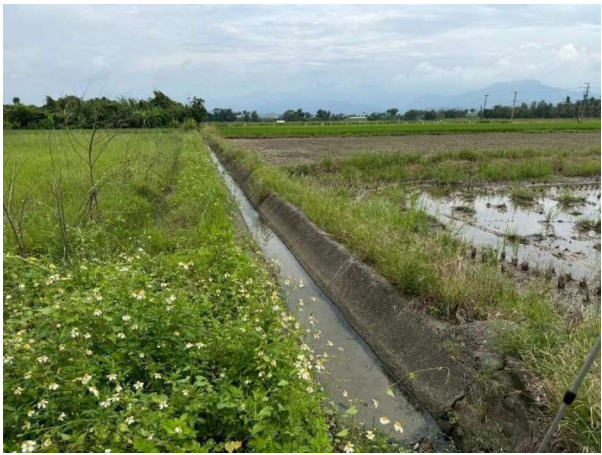
日期：114 年 9 月 26 日  
位置：埤子頭三輪小給三

(5). 埤子頭三輪小給三:

兩側以水稻田為主要利用,渠道覆生雜草及低矮灌叢。農田景觀單一,渠溝深處與未開闢的灌叢區,可能提供較佳的庇護與棲地環境,對鳥類、昆蟲及小型野生動物具一定生態潛力。

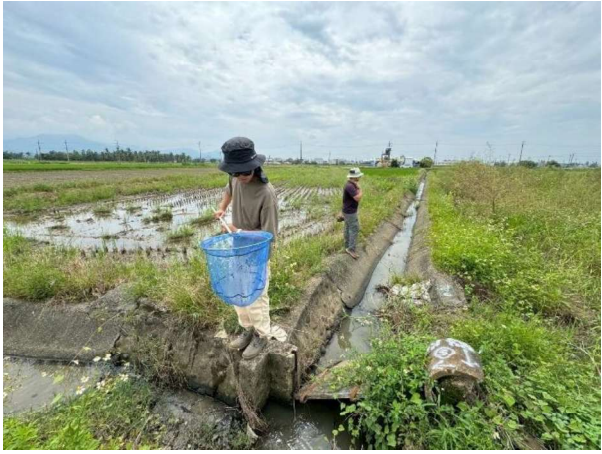
(6). 埤子頭三輪小給三之三:

兩側以水稻田及休耕農地為主,渠旁亦有農舍與倉儲設施,周邊土地利用屬典型農田景觀。由於渠溝及草生帶的存在,可供昆蟲、兩棲類及鳥類利用,局部區段生境結構較單純。

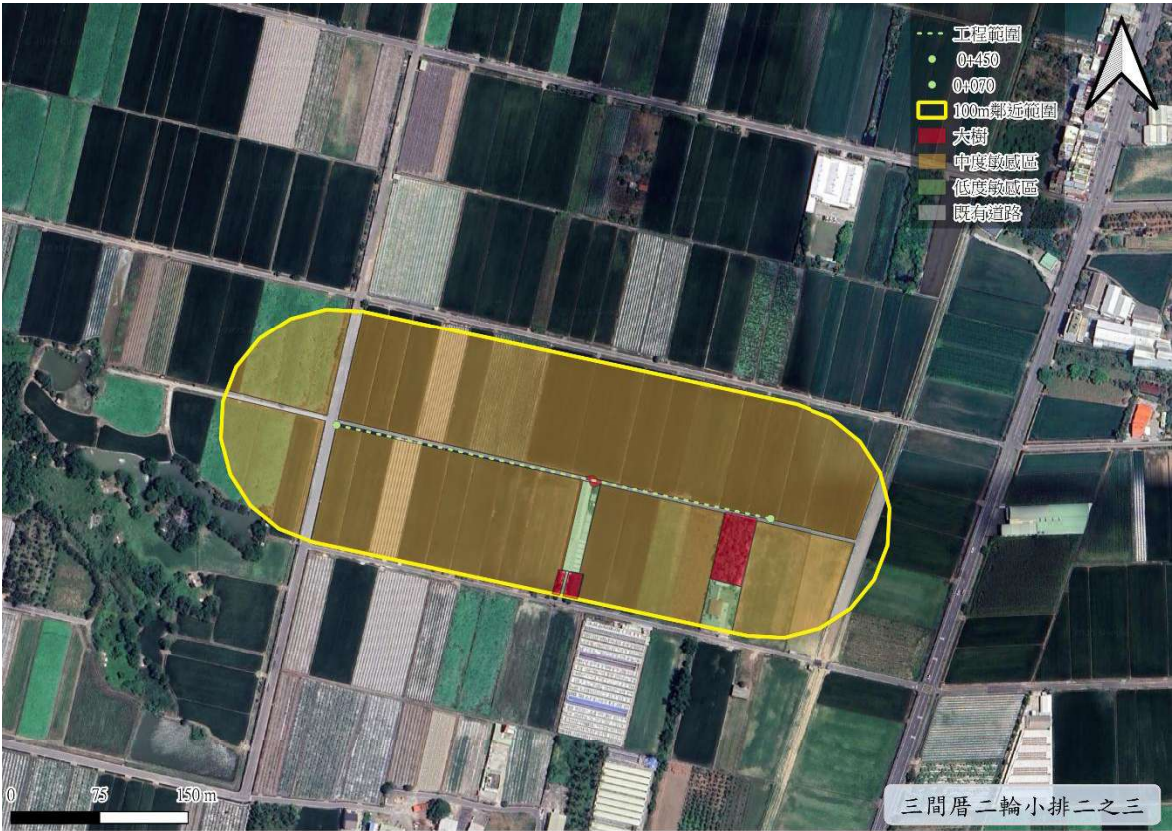
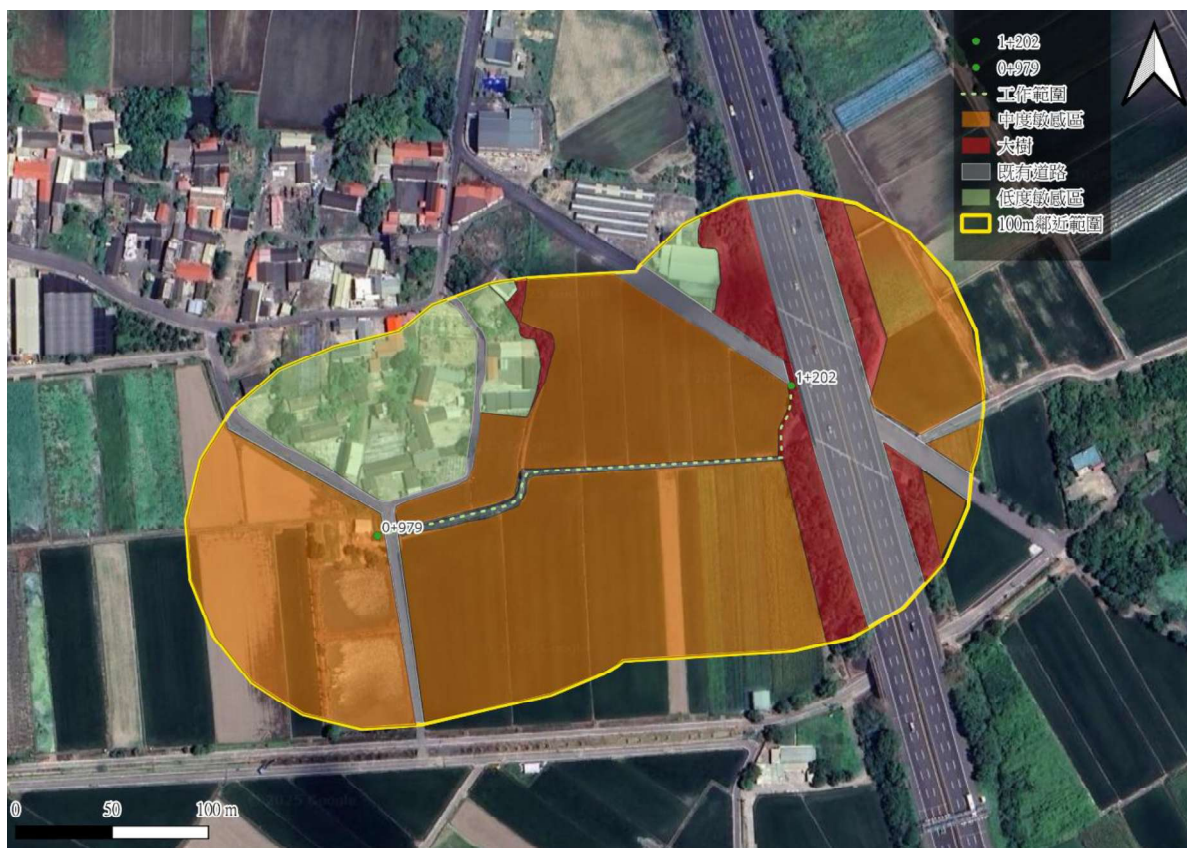
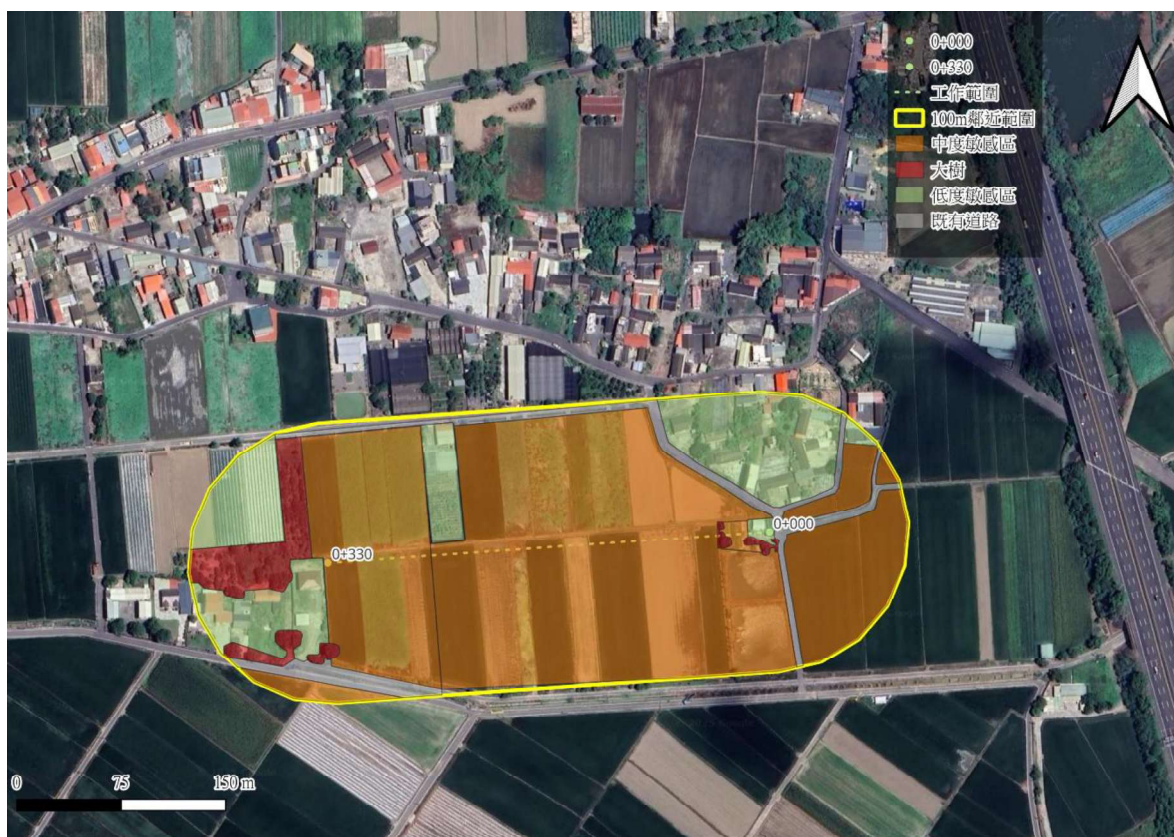
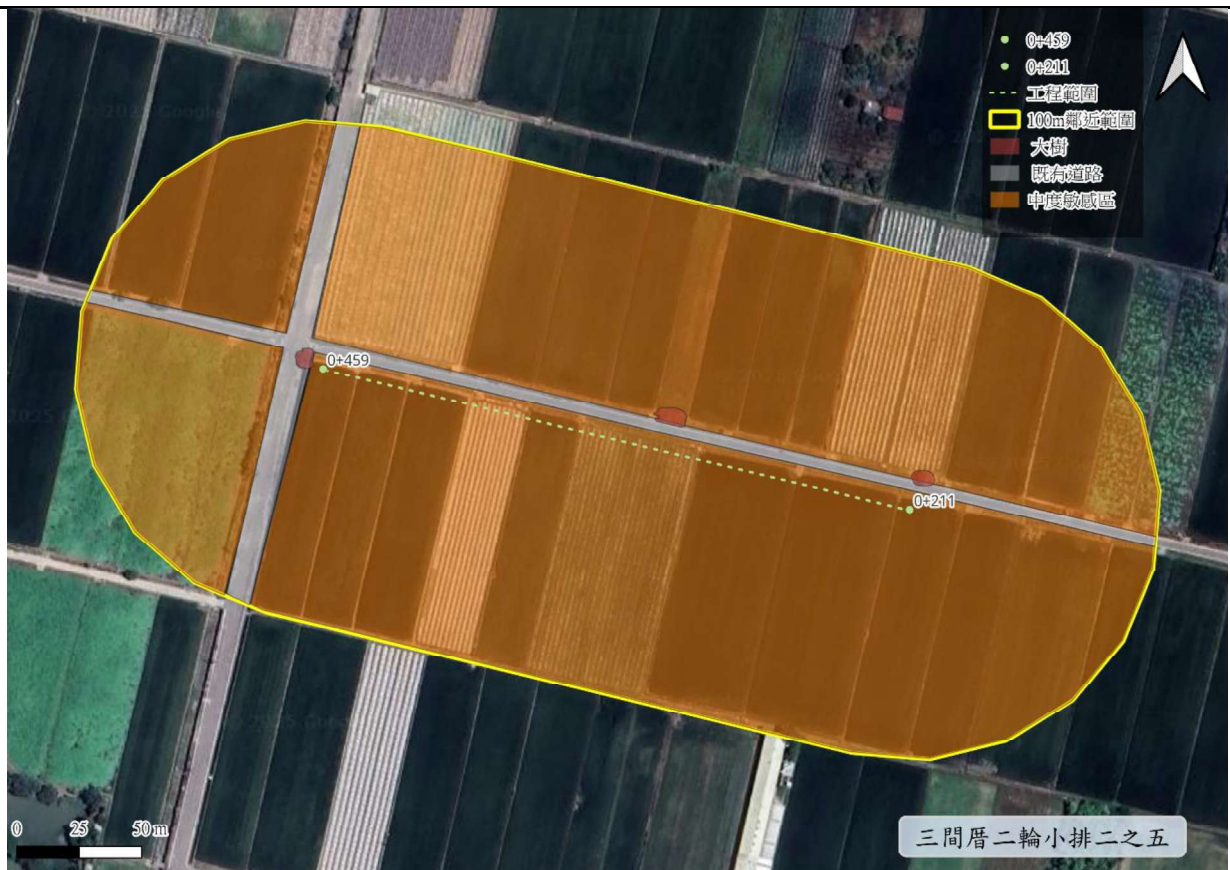
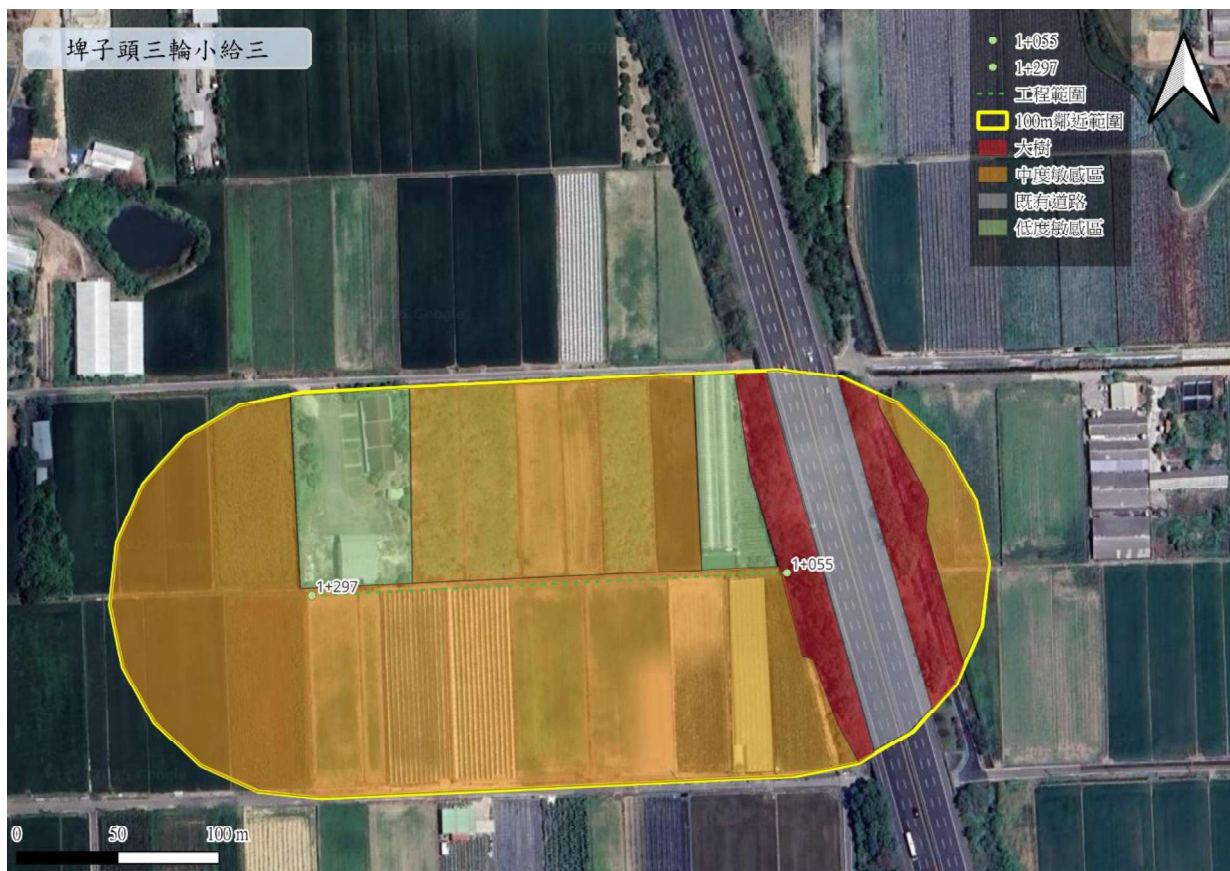
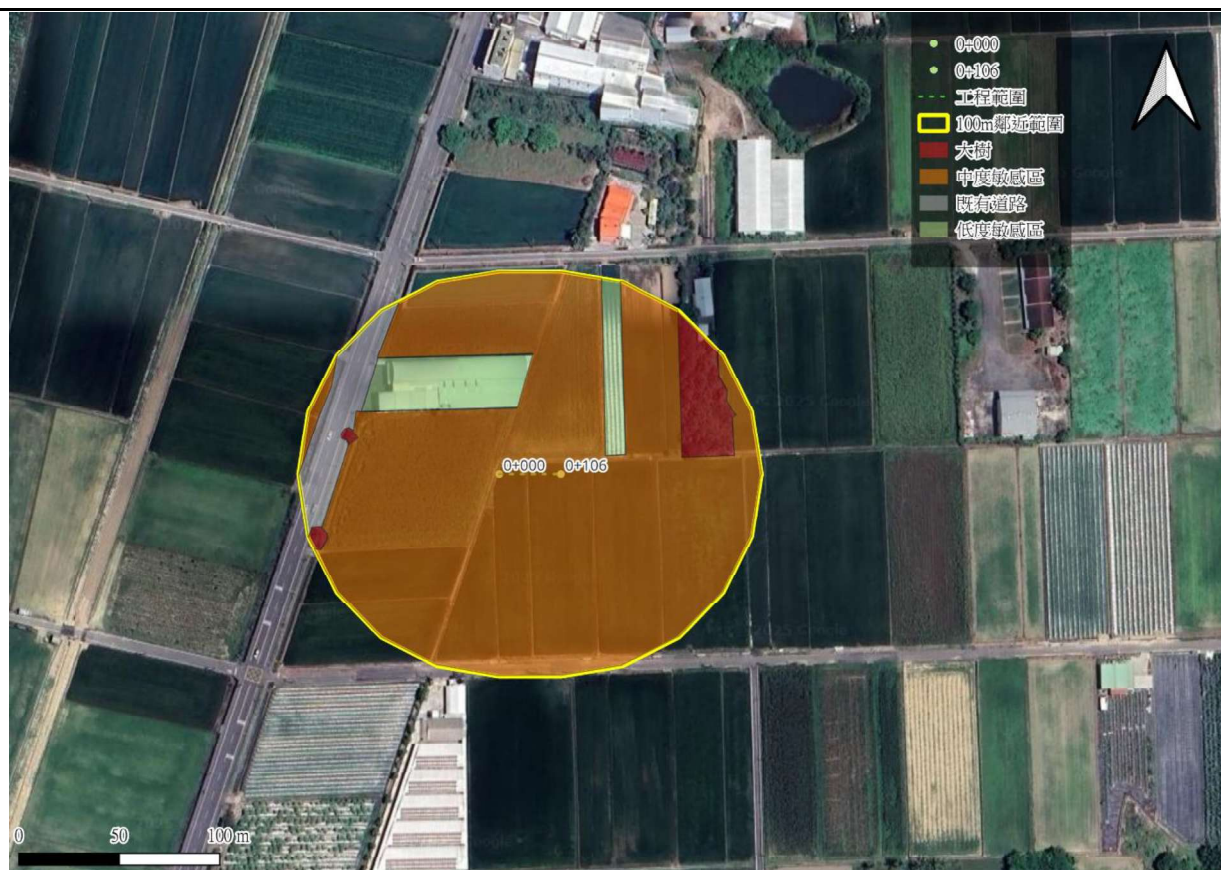
1. 生態關注區域圖：

| 生態議題或<br>生態保全對象 | 生態影響預測 | 生態保育對策 |
|---|---|---|
| 臺灣南海溪蟹 | 施工期間可能擾動生態環境，影響關注物種生活空間。 | 工程應限縮施作範圍，並縮短施工日數，減少周遭環境之擾動。 |
| 彩鷸 | 該區域可能為適當繁殖棲地，可能影響其繁殖期或干擾繁殖區域。 | 工程應限縮施作範圍，並縮短施工日數，減少周遭環境之擾動。 |

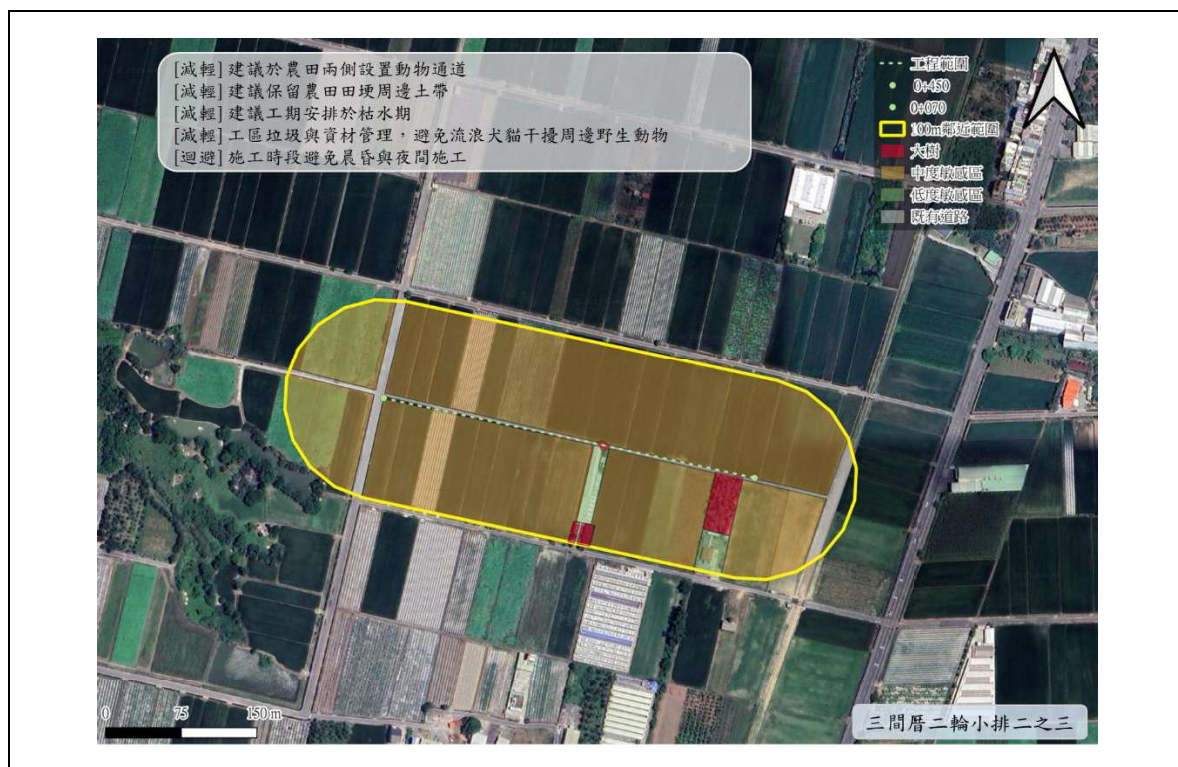
生態保育措施平面圖：

| <p>圖片來源:台灣生物多樣性網絡<br/>臺灣南海溪蟹/三間厝二輪小給二之<br/>三、五汴頭五輪小給四、五汴頭五<br/>輪小給四之五<br/>(照片/圖片及相關說明)</p> | 1.保育策略 <input checked="" type="checkbox"/> 迴避 <input checked="" type="checkbox"/> 縮小 <input checked="" type="checkbox"/> 減輕 <input type="checkbox"/> 補償<br>2.保育原則 <ul style="list-style-type: none"> <li>1. 工程限縮施作範圍，減少工區周遭環境擾動</li> <li>2. 縮短工期日數，減少棲地的擾動</li> </ul> 3.保育措施： <ul style="list-style-type: none"> <li>(1). 建議於農田兩側設置置動物通道，以利生物利用</li> <li>(2). 建議工期安排於枯水期，盡量降低濁度衝擊</li> <li>(3). 工區垃圾與資材管理，避免流浪犬貓干擾周邊野生動物</li> </ul> | <input checked="" type="checkbox"/> 納入工程計畫方案<br><input type="checkbox"/> 未納入，原因：____ | |
| <p>圖片來源:農業知識入口網<br/>彩鵲/五汴頭五輪小給四</p> | 1.保育策略 <input checked="" type="checkbox"/> 迴避 <input checked="" type="checkbox"/> 縮小 <input checked="" type="checkbox"/> 減輕 <input type="checkbox"/> 補償<br>2.保育原則 <ul style="list-style-type: none"> <li>1. 避免關注物種繁殖季(4-7 月)於工區之季節施作</li> <li>2. 工程限縮施作範圍，減少工區周遭環境擾動</li> <li>3. 縮短工期日數，減少棲地的擾動</li> </ul> 3.保育措施： <ul style="list-style-type: none"> <li>(1). 建議於農田兩側設置置動物通道，以利生物利用</li> <li>(2). 迴避春夏季施作</li> <li>(3). 限縮施工便道範圍</li> <li>(4). 工區垃圾與資材管理，避免流浪犬貓干擾周邊野生動物</li> </ul> | <input checked="" type="checkbox"/> 納入工程計畫方案<br><input type="checkbox"/> 未納入，原因：____ | |
