農業部農田水利署嘉南管理處新營分處  
八老爺分線巡防步道及太康抽水站周邊  
整修工程

規劃設計階段  
生態檢核報告書

執行單位：昕昌生態科研有限公司

中華民國 115 年 2 月

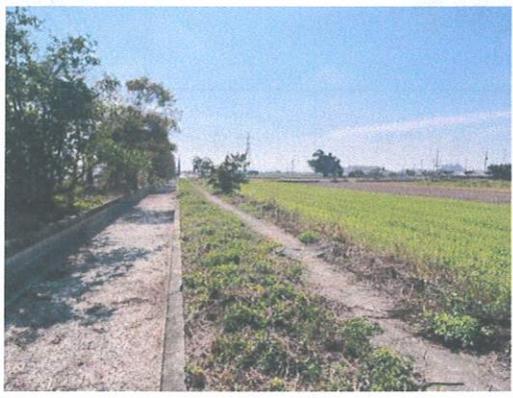
| <p>巡防步道現況為土路<br/>拍攝時間：114 年 12 月 31 日</p> | <p>巡防步道旁田區目前無作物<br/>拍攝時間：114 年 12 月 31 日</p> |

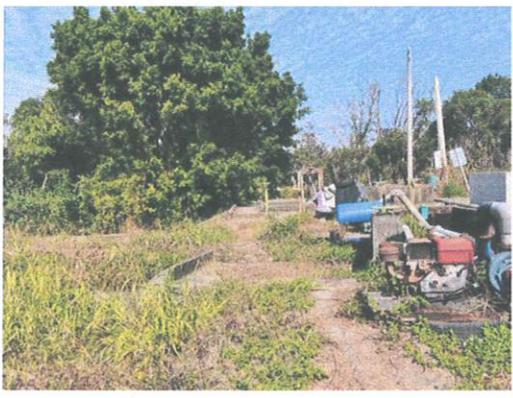
| <p>抽水站緊鄰義士路<br/>拍攝時間：114 年 12 月 31 日</p> | <p>抽水站旁蓄水區域內有吳郭魚棲息<br/>拍攝時間：114 年 12 月 31 日</p> |

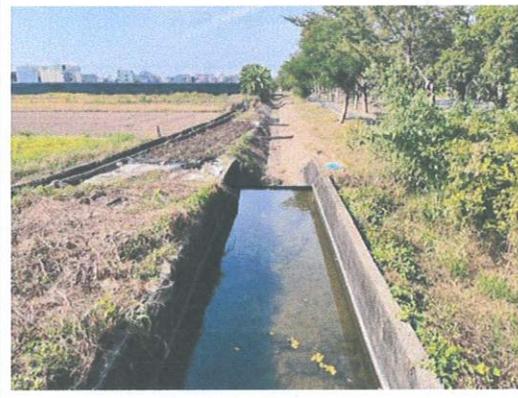
| <b>棲地現況說明：</b><br>生態團隊於114年12月31日進行初勘，本案緊鄰太康有機專區(太康食堂)，另一側則緊鄰農田，案場周邊均屬於人為擾動較高之區域，步道終點與義士路連接，路段車流量大。<br>溝渠目前為乾涸狀態，僅有抽水站有蓄積部分水源，水域中有吳郭魚棲息；而周邊農地則發現有環頸雉活動。 | | | |

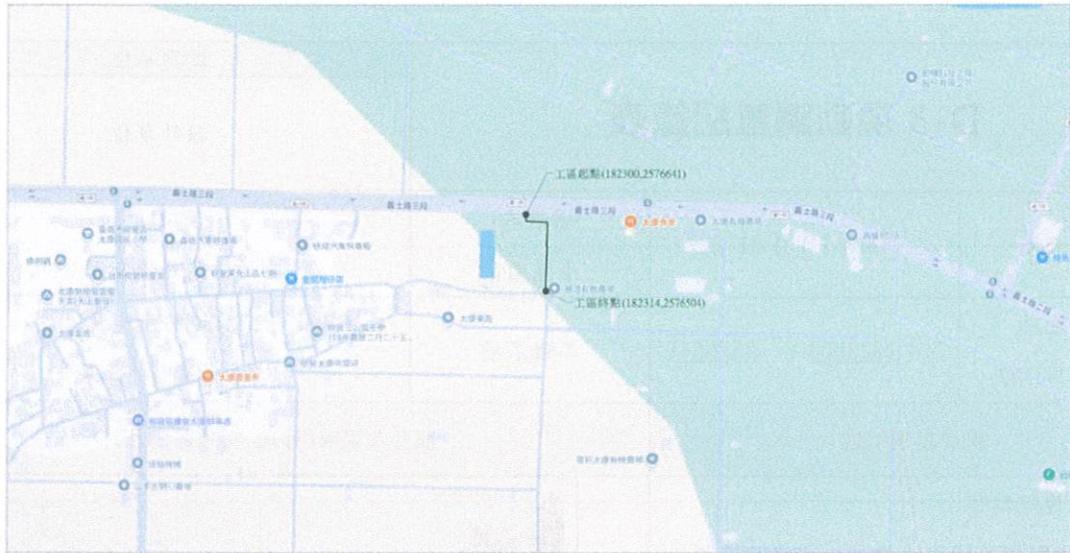
| D-2 工區生態資料蒐集成果更新 | | | 填寫單位 | |
|---|---|---|---|--|
| 工程範圍圖：<br>(請依工程設計內容更新加以修正) | | | | |

**可能造成之生態影響：** 水流量改變 水域生物通道阻隔或棲地切割 阻礙坡地植被演替 減少植被覆蓋 濁度升高 大型施工便道施作 土方挖填棲地破壞 其他：野生動物雛幼獸墜落 U 型溝渠無法脫困

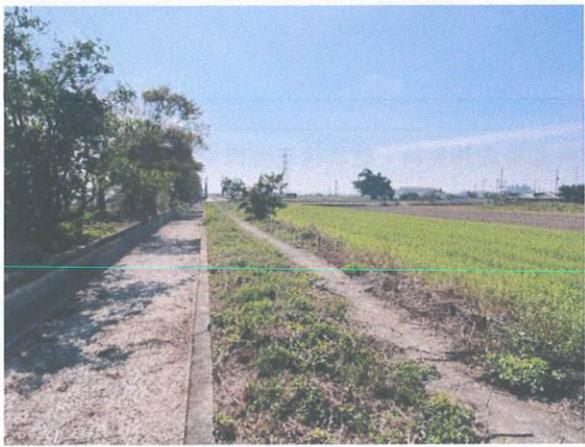
| D-3 現勘調查紀錄表 | | | 填寫單位 |
|---|---|--|---|
| | | <p>日期：114 年 12 月 31 日</p> <p>位置：巡防步道現況</p> | |

| D-3 現勘調查紀錄表 | | | 填寫單位 |
|---|---|--|---|
| <p>1. 棲地現況描述：</p> <p>(記錄工程影響範圍內水陸域生態或棲地環境現況)</p> <p>案場緊鄰太康有機農業專區，樹籬旁為太康食堂及溫網室，巡防步道目前為土堤，倚靠田側，田間目前無作物。</p> | | | |

| <p>4. 現勘結果與建議：</p> <p>巡防步道距離短，開挖面積受渠道與農地限制，對生態擾動較小。而步道兩側均屬於人為擾動頻繁環境，關注物種出現機率較小。</p> <p>然溝渠無形中成為屏障，使動物往來農地不易，U 型溝容易造成動物墜落後不易脫困，建議在現有溝渠中增設動物逃脫設施，以利動物使用。</p> | |

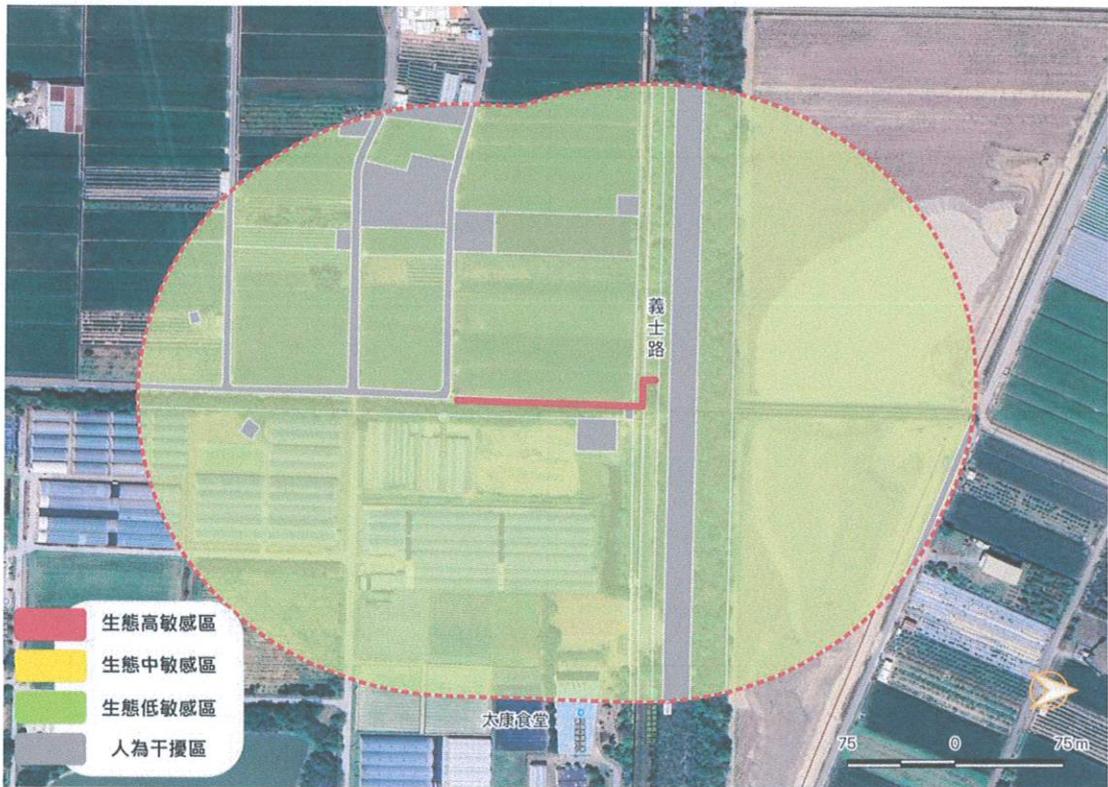
經圖層套疊、線上資料庫、文獻搜集及專家民眾參與現勘等結果，依據現場環境及生態現況繪製關注區域圖，本區周邊屬於有密集農事操作之農田環境，經生態團隊評估屬於生態低敏感區，而道路、高壓電塔及建築物皆屬於人為擾動環境。

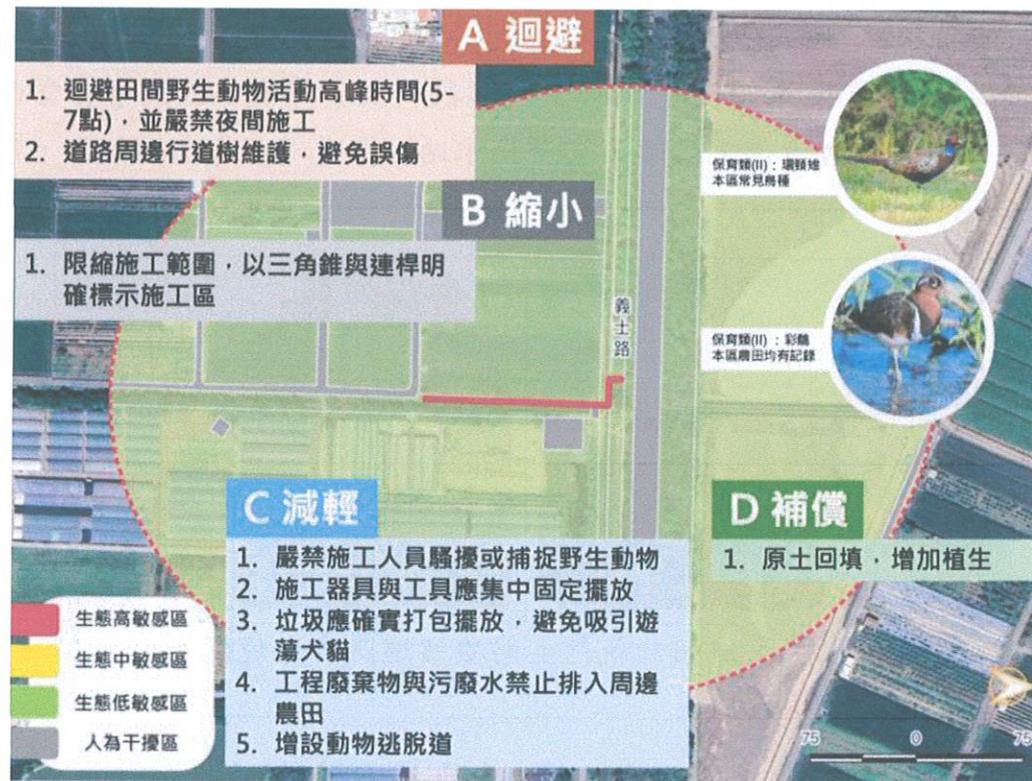
生態保育措施平面圖：

| D-6 生態保育措施研擬 | | 填寫單位 | |
|---|---|--|--|
| | 2.保育原則 | 迴避：<br>保留工區周邊行道樹，避免受機具擾動<br>明確規範材料、器材堆放區域<br>縮小：<br>限制施工範圍，降低擾動<br>減輕：<br>禁止清晨及黃昏等野生動物活動高峰期間施工<br>在既有溝渠邊增設動物逃脫設施<br>嚴禁排放污廢水進入溝渠內，並維護工區整潔<br>補償：<br>原土回填<br>增加植生 | |
| | 3.保育措施： | (說明保育措施納入設計圖說結果，包含作法、數量、尺寸、位置、時間等資訊，提供後續營造單位工程施作參考。)<br>1. 相關保育議題與原則應列入施工前教育宣導<br>2. 以警示帶、三角錐搭配連桿及警示燈等，明確規範施工操作範圍 | |

| 日期 | 事項 | 辦理內容摘要 |
|---|---|--|
| 115/1/22 | 現場<br>勘查 | 辦理民眾參與及專家委員現勘，針對本案工程項目是否有相關生態議題。<br>現勘結果，本案周邊均為高人為擾動環境，提供野生動物棲息空間有限，然既有溝渠有部分區域需整新，經委員建議後會在整新段增設逃脫設施。 |

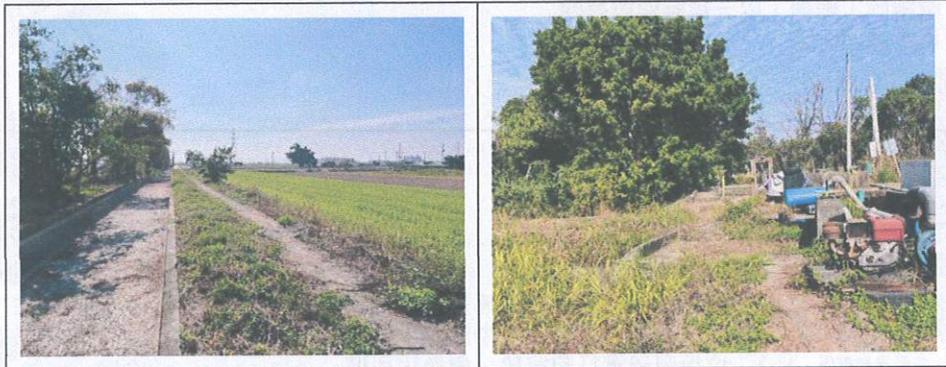
圖 1. 5 線預計執行生態檢核巡防步道現況。

本案位於縣道南 108 線義士路三段，太康有機專區太康食堂西側。八老爺巡防步道末端緊鄰太康抽水站。步道現況為水泥鋪面，緊鄰農地。

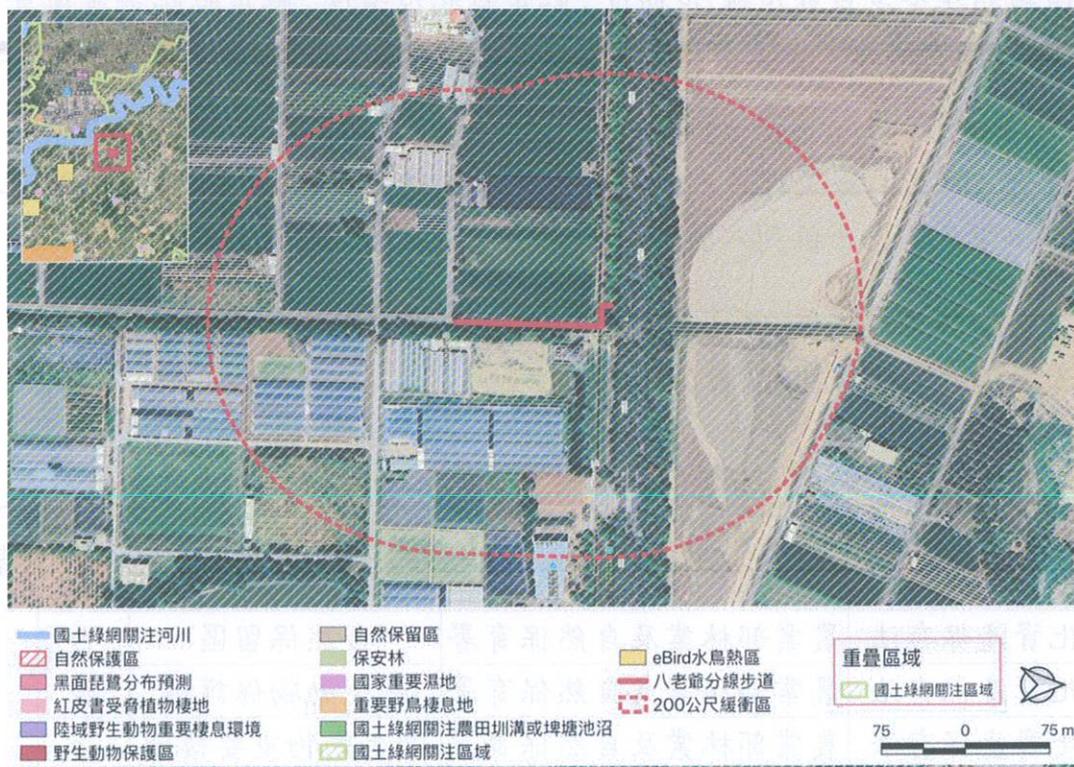
圖 3. 八老爺巡防步道與太康抽水站周邊 200 公尺內生態情報圖。

圖層套疊結果，預整新案場 200 公尺範圍內僅和林保署公告之國土綠網關注區域重疊(圖 3、表二)。

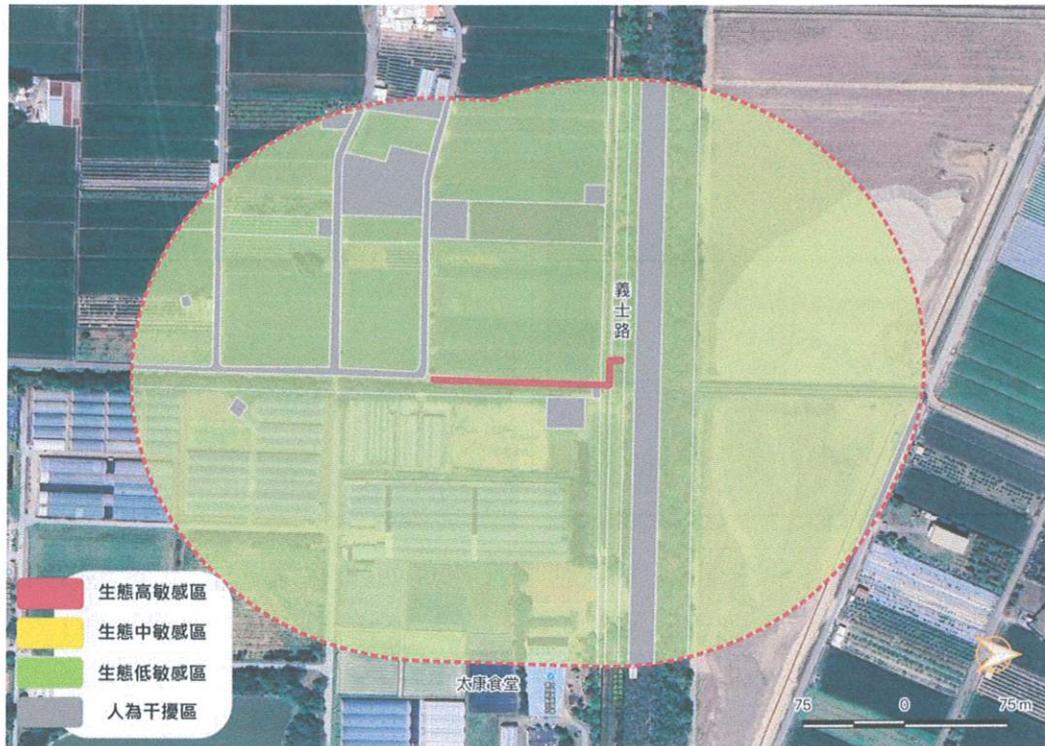
圖 5. 八老爺分線巡防步道及太康抽水站周邊整修工程生態敏感區圖。

本團隊依據既有大尺度環境調查資料，再搭配本次針對工區範圍之小尺度環境補充調查結果，將工程開發區域內和鄰近環境繪製生態敏感區如圖 5。本區緊鄰太康有機專區的網室、臺糖農地及道路，均屬於高度人為擾動區域，因此均列為生態低敏感區。

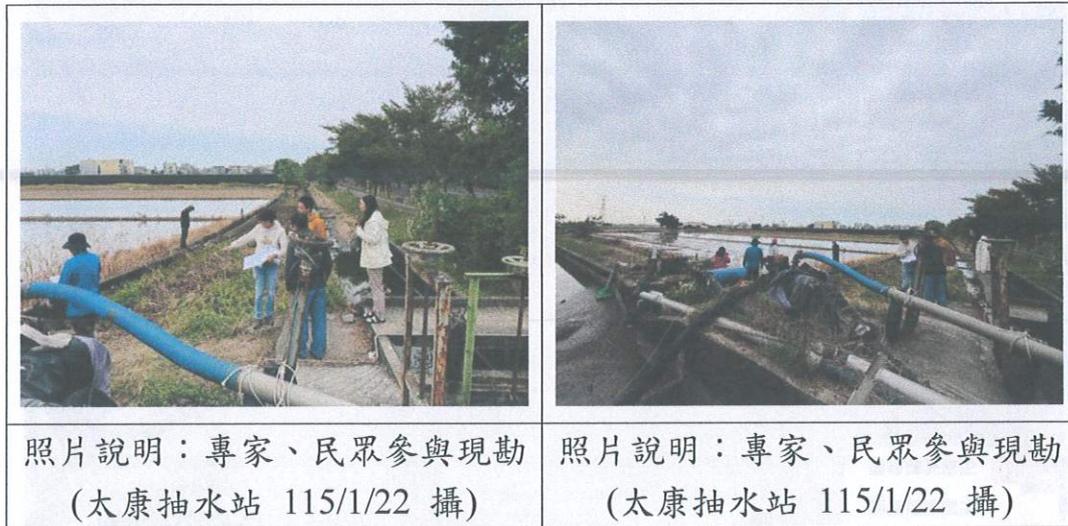
由於現有巡防道路為水泥結構物，無涉及相關生態敏感議題，因此修繕工程對周邊擾動相對小。而針對局部溝渠整新部分委員仍建議增設逃脫通道。並強調通道開口應設置在田側，避免通向道路而造成路殺。

此外，委員特別提醒，動物逃脫道材質應以粗糙面處理，避免過度拋光降低摩擦力，不利動物爬行。

圖 6. 民眾及專家學者參與現勘實況(115 年 1 月 22 日 攝)

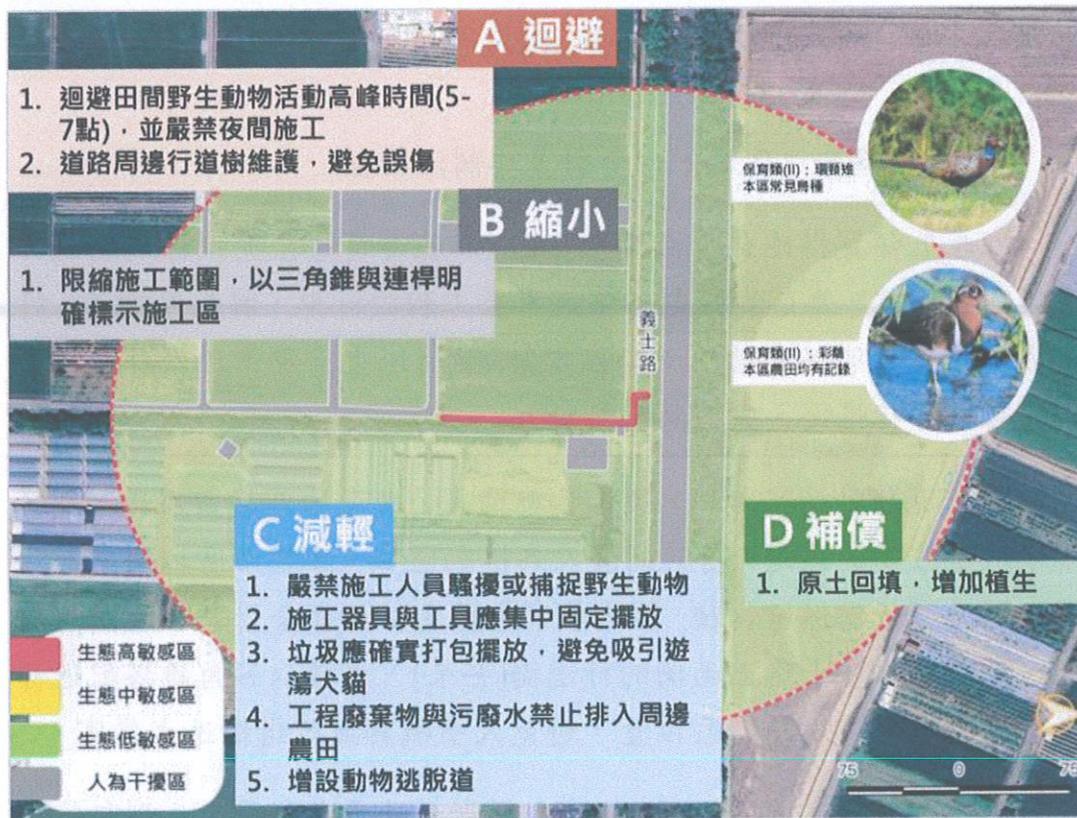
圖 7.八老爺巡防步道及太康抽水站周邊整修工程  
保育措施平面圖。

本案雖無標定關注物種，但 U 型斷面溝渠容易發生小型動物墜落無法脫離現象，例如：彩鸚幼鳥及斑龜等。參照專家委員意見提出減輕作為，在局部整修區域設置一處逃脫道。

圖 7 為本案經生態團隊依調查結果、生態敏感區及與工程團隊和專家與民眾參與現勘後所設計之生態關注區域圖；而後在施工階段時生態團隊將依此規劃設計結果針對是否有受保全對象、生態關注區及相關生態措施擬定自主檢查表進行檢核。
