農業部農田水利署工程生態檢核自評表-架構

農業部農田水利署工程生態檢核自評表

生態檢核-總表		填寫單位		
		主辦生態團隊		
工程 基 本 資 料	工程/計畫 名稱	114 年度昇安重劃區五汙頭二輪小排二之三等 3 線緊急農水路改善工程	主辦機關 農業部農田水利署嘉南管理處	
	工程預計 期程	115 年 12 月 1 日~115 年 12 月 31 日	設計單位 農業部農田水利署嘉南管理處白 河水庫分處	
	基地位置	地點：台南市白河區	監造單位 農業部農田水利署嘉南管理處白 河水庫分處	
	工程目的	水利設施系統強化		
	工程類型	<input type="checkbox"/> 灌溉圳路 <input checked="" type="checkbox"/> 農田排水 <input type="checkbox"/> 水利設施 _____ <input type="checkbox"/> 其他 _____		
	工程概要	U 型溝 1433m		
	預期效益	保護面積 <u>13.29</u> 公頃，保護人口 _____ 人。 其它：_____		
	工程預算/經費 (千元)	15,500		
階段	項目	評估內容	檢核事項	附表
核定 階 段	專業參與	生態背景人員	是否有生態背景人員參與，協助蒐集調查生態資料、評估生態衝擊、擬定生態保育原則？ <input type="checkbox"/> 是 <input checked="" type="checkbox"/> 否	P-1
	生態資料 蒐集調查	地理位置 關注物種、重要棲地及高生態價值區域	區位： <input type="checkbox"/> 生態敏感區 <input checked="" type="checkbox"/> 非生態敏感區 (生態敏感區包含國家公園、野生動物重要棲息環境、野生動物保護區、森林及森林保護區、國際及國家級重要濕地、自然保留區、自然保護區、海岸保護區、水庫蓄水範圍、IBA 重要鳥類棲息地及其他經認定生態資源豐富或具有生態課題之地理區域。) 1. 是否有關注物種，如保育類動物、特稀有植物、指標物種、老樹或民俗動植物等？ <input checked="" type="checkbox"/> 是 <u>彩鷓、燕鴿</u> <input type="checkbox"/> 否 2. 工址或鄰近地區是否有森林、水系、埤塘、濕地及關注物種之棲地分佈與依賴之生態系統？ <input checked="" type="checkbox"/> 是 <u>保育類生物棲息環境</u> <input type="checkbox"/> 否	P-2

D-3 現勘調查紀錄表			填寫單位
			設計單位
現勘日期	115 年 1 月 9 日	填表人/ 生態團隊	嘉南管理處/二

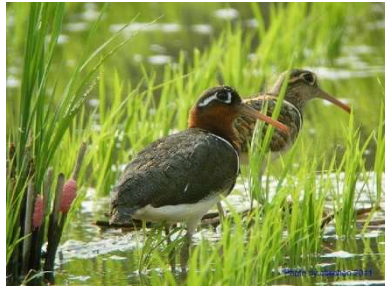
潛在關注物種/棲地	棲地類型及物種行為習性說明	照片
工程範圍 所涉及潛 在關注物 種與棲地	彩鷸	第二級珍貴稀有保育類。分布於低海拔的濕地，常在沼澤、水田、池塘、河邊等濕地出現。主要是晨昏活動，也會在夜間覓食，白天藏匿於草叢中。在台灣的彩鷸以水稻田為主要的覓食棲地。

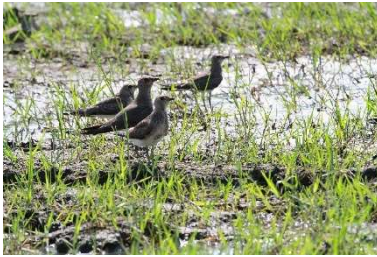
<p>燕鴿</p>	<p>棲息於平原的旱作農耕地、草地及濱海沙地。群聚性。燕鴿在台灣是春、秋過境鳥，但部分留在台灣繁殖，也是夏候鳥。一般於3月下旬到達台灣，9月離去。</p>

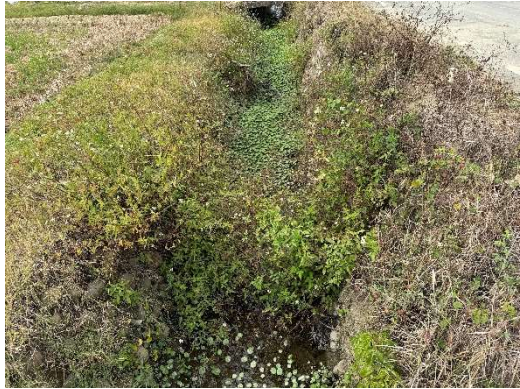
<p>日期：115 年 1 月 9 日 位置：三間厝一輪小排一之五</p>   <p>日期：115 年 1 月 9 日 位置：五汴頭二輪小排二之三</p>

物種補充調查概述	照片及說明(棲地/物種等照片)
<p>3. 物種補充調查結果概述:</p> <p>陳述調查目的及方法，以及說明調查物種或生物類群，並於調查完成後提出調查成果，分析及評估調查成果與工程影響之關聯性。</p>	
<p>1. 現勘結果與建議：</p> <p>(一)本案工程周邊多為水田環境，是鳥禽類高度利用之環境，建議應以警示帶明確劃設施作範圍，避免過度干擾到原定工區以外的環境。</p> <p>(二)工程施作期間機具噪音對周邊環境影響，建議避開晨昏時段，減低對鳥類的擾動。</p> <p>(三)周邊多為既有道路或農耕地環境，在施作路徑上可依循低生態敏感區域進入施作，故應採行適當之友善措施，以保全良好之棲地環境境。</p> <p>(四)工區內及周邊施作相關車輛行進時速應限於 30 公里以下，以減少路殺機率。</p> <p>(五)水雉及彩鶺繁殖期為每年 5~6 月間，建議工程迴避此時段施工。</p> <p>(六)工程施作禁止相關人員以主動或被動捕捉、騷擾及傷害野生動物，若發現水雉、彩鶺等野生動物於工區受困或受傷應暫時停止施作並立即通報主管機關及保育單位進行處置。</p>

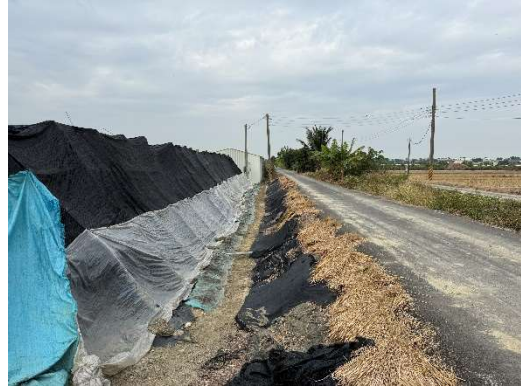
日期：115 年 1 月 9 日
位置：五汴頭二輪小排二之二
