114-115 年度農田水利署嘉南管理處
生態檢核作業委託服務

安溪寮小給一之八等 8 線改善工程

生態檢核自評表-施工階段

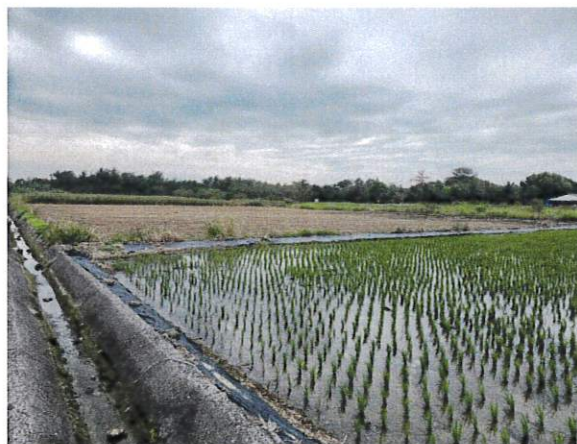
<p>棲地現況說明：本案涵蓋林地、草地、裸露地、農田等棲地環境，林地植被主要為木本植物，構成多層次之垂直環境結構差異，且隱蔽性佳有充足的躲藏空間。樹冠層適合飛禽及樹棲型動物活動，底層亦有草本植物生長，適合陸禽、陸行哺乳類及多種陸棲生物利用；草地以草本植物為主，若無外力干擾會有陽性樹種的小苗生長。遮蔽性良好，是提供中小型脊椎動物躲藏的良好環境，甚至會利用草地作為繁殖之棲地；裸露地沒有植物生長或未鋪設柏油、水泥等鋪面的砂石地表，雖然可利用資源較少，但適合陸棲行爬蟲類獲取太陽能，也有鳥類將裸露地作為視野廣闊之停憩空間；農地係人為種植作物之土地，植物相較單調且垂直分層少。生物多為植食性之無脊椎動物及其掠食者，且行為模式易受耕作方式影響。</p>

時間：114年3月19日
說明：西長短樹小給一之二

<p>可能造成之生態環境影響：<input checked="" type="checkbox"/>水流量改變 <input type="checkbox"/>水域生物通道阻隔或棲地切割 <input type="checkbox"/>阻礙坡地植被演替 <input checked="" type="checkbox"/>減少植被覆蓋 <input checked="" type="checkbox"/>濁度升高 <input type="checkbox"/>大型施工便道施作 <input type="checkbox"/>土方挖填棲地破壞 <input type="checkbox"/>其他：_____</p>			
<p>生態保育原則建議：</p> <p><input checked="" type="checkbox"/>植生復原 <input type="checkbox"/>底質保留 <input checked="" type="checkbox"/>棲地保留 <input checked="" type="checkbox"/>友善生態廊道 <input checked="" type="checkbox"/>施工便道復原 <input type="checkbox"/>動植物種保育 <input type="checkbox"/>劃定保護區 <input checked="" type="checkbox"/>以柔性工法處理 <input checked="" type="checkbox"/>物種補充調查 <input type="checkbox"/>生態影響減輕對策：_____</p> <p><input type="checkbox"/>其他_____</p>			
<p>勘查意見</p>	<p>備註：</p> <p>西長短樹小給一之二位於一般區，主要生態課題為水田及早田環境有多種涉禽與陸禽類棲息，可能受水泥化圳路阻礙通行。施工期應迴避5~9月留鳥生殖季節，並盡量避開晨昏。若工期無法迴避，應以警示帶等設施明確劃設施作範圍，並縮小施工範圍，減少周圍鳥類棲地擾動；另外建議工程設計增加板橋或平台，連接渠道兩側之棲地。</p>
