114-115 年度農田水利署嘉南管理處
生態檢核作業委託服務

埔心小給三之八等 4 線改善工程

農田水利署工程生態檢核自評表
施工階段

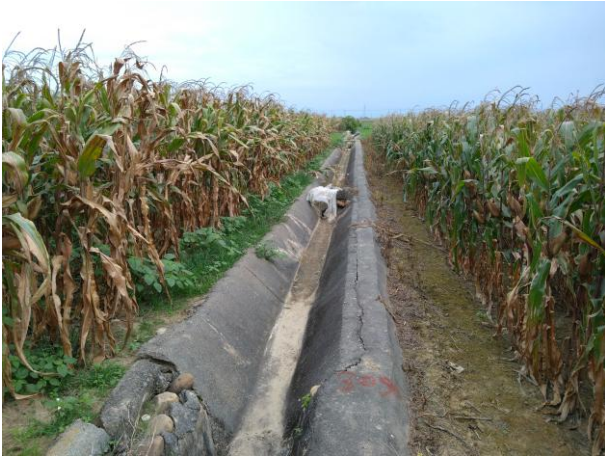
時間：114年3月19日
說明：埔心小給 3-8

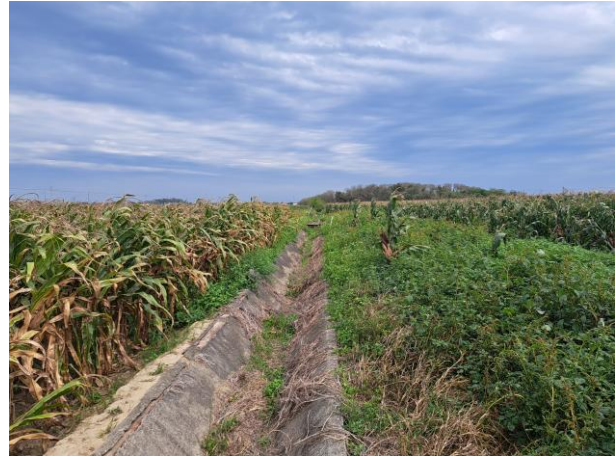
時間：114年3月19日
說明：三腳貓小給 1-1

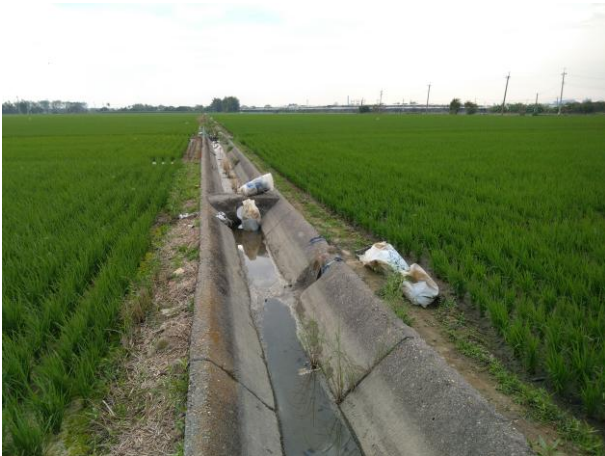
時間：114年3月19日
說明：南下潭小給 1-4

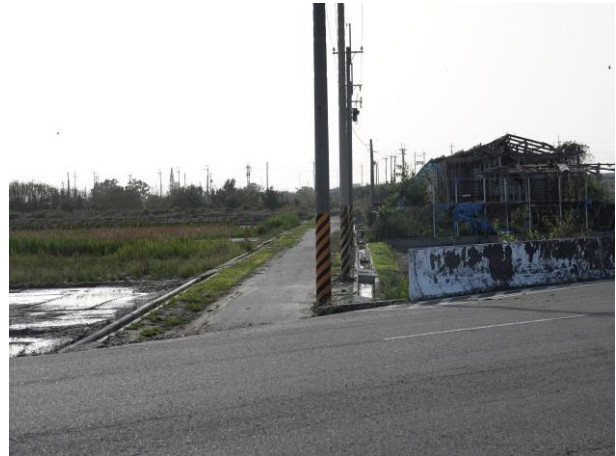
時間：114年4月14日
說明：港墘厝小給 1-2

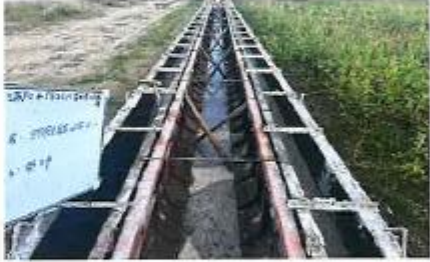
3	減輕	限縮施作時段至 8:00-日落前 1 小時，降低晨昏鳥類活動時間之干擾。	<input checked="" type="checkbox"/>	<input type="checkbox"/>	<input type="checkbox"/>	工程施工時間於 0800-1700
4	減輕	增設生態爬坡(每 100 公尺 1 處，設於靠田側)，讓剛出生的幼鳥落溝時有逃脫的可能。	<input type="checkbox"/>	<input type="checkbox"/>	<input checked="" type="checkbox"/>	尚未施作
營造單位 單位/職稱 (簽名+日期)

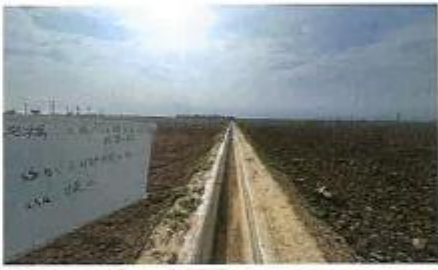
3	減輕	限縮施作時段至 8:00-日落前 1 小時，降低晨昏鳥類活動時間之干擾。	<input checked="" type="checkbox"/>	<input type="checkbox"/>	<input type="checkbox"/>	工程施工時間於 0800-1700
4	減輕	增設生態庇護(每 100 公尺 1 處，設於靠田側)，讓剛出生的幼鳥落溝時有逃脫的可能。	<input checked="" type="checkbox"/>	<input type="checkbox"/>	<input type="checkbox"/>	 
營造單位 單位/職稱 (簽名+日期)		  英齊營造有限公司		營造生態人員 單位/職稱 (簽名+日期)		  英齊營造有限公司

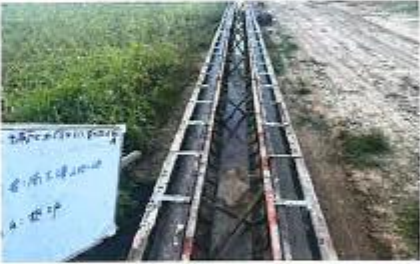
3	減輕	限縮施作時段至 8:00-日落前 1 小時，降低晨昏鳥類活動時間之干擾。	<input checked="" type="checkbox"/>	<input type="checkbox"/>	<input type="checkbox"/>	工程施工時間於 0800-1700
4	減輕	增設生態爬坡(每 100 公尺 1 處，設於靠田側)，讓剛出生的幼鳥落溝時有逃脫的可能。	<input type="checkbox"/>	<input type="checkbox"/>	<input checked="" type="checkbox"/>	尚未施作
營造單位 單位/職稱 (簽名+日期)

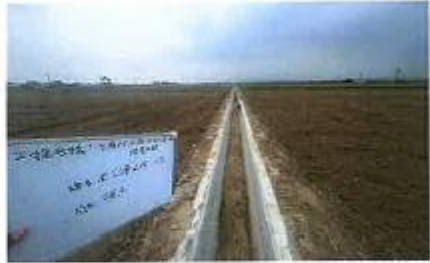
3	減輕	限縮施作時段至 8:00-日落前 1 小時，降低晨昏鳥類活動時間之干擾。	<input checked="" type="checkbox"/>	<input type="checkbox"/>	<input type="checkbox"/>	工程施工時間於 0800-1700
4	減輕	增設生態爬坡(每 100 公尺 1 處，設於靠田側)，讓剛出生的幼鳥落溝時有逃脫的可能。	<input checked="" type="checkbox"/>	<input type="checkbox"/>	<input type="checkbox"/>	 
營造單位 單位/職稱 (簽名+日期)
