114-115 年度農田水利署嘉南管理處  
生態檢核作業委託服務

牛稠底小給三之八等 12 線改善工程

農田水利署工程生態檢核自評表  
施工階段

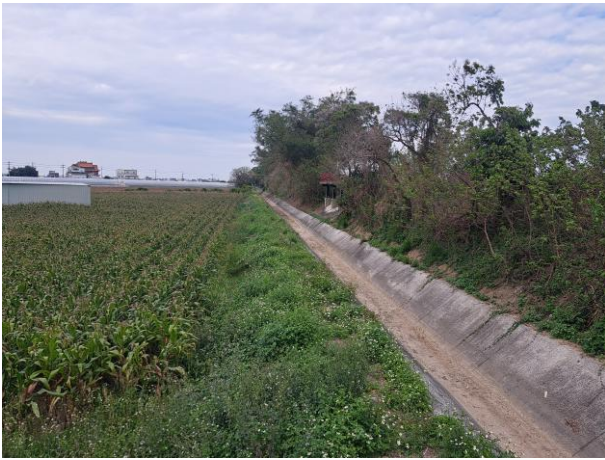
時間：114 年 3 月 19 日  
說明：牛稠底小給 3-8

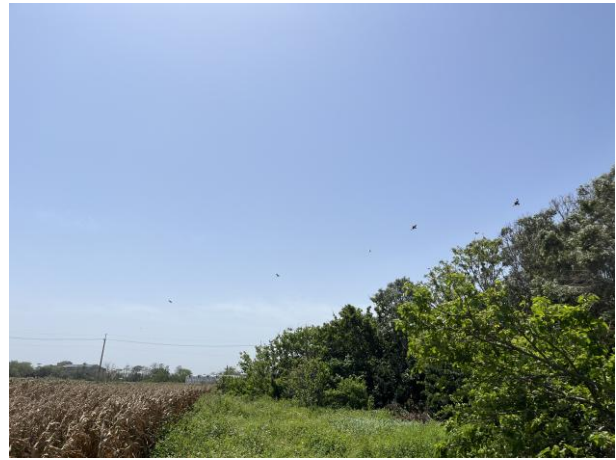
時間：114 年 4 月 15 日  
說明：後東港小給 1-2

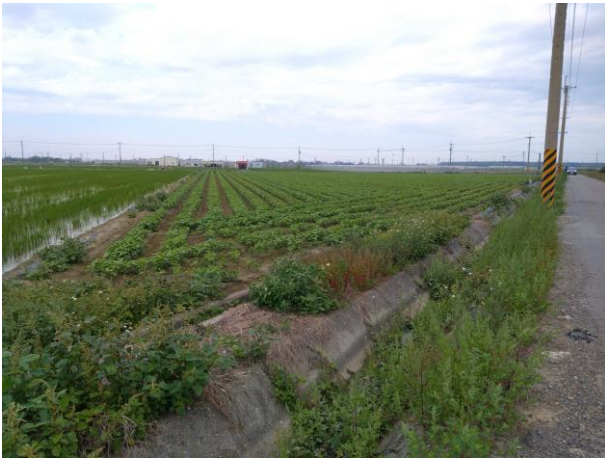
時間：114 年 3 月 19 日  
說明：考試潭小給 1

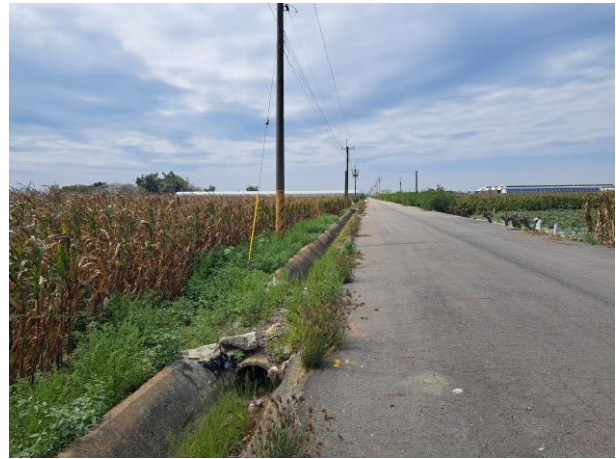
時間：114 年 3 月 19 日  
說明：溪洲小給 1

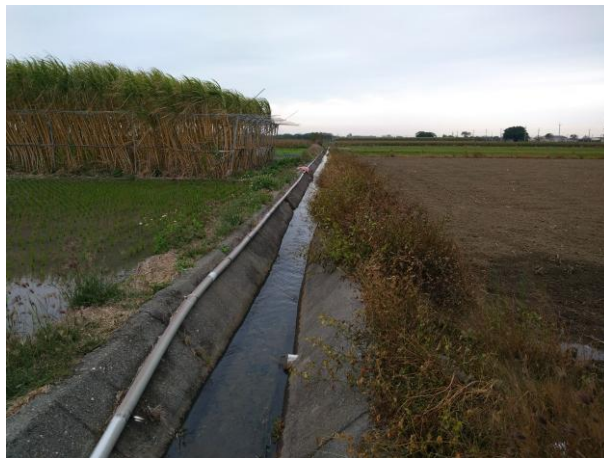
時間：114 年 3 月 18 日  
說明：北大糠榔小給 2-1

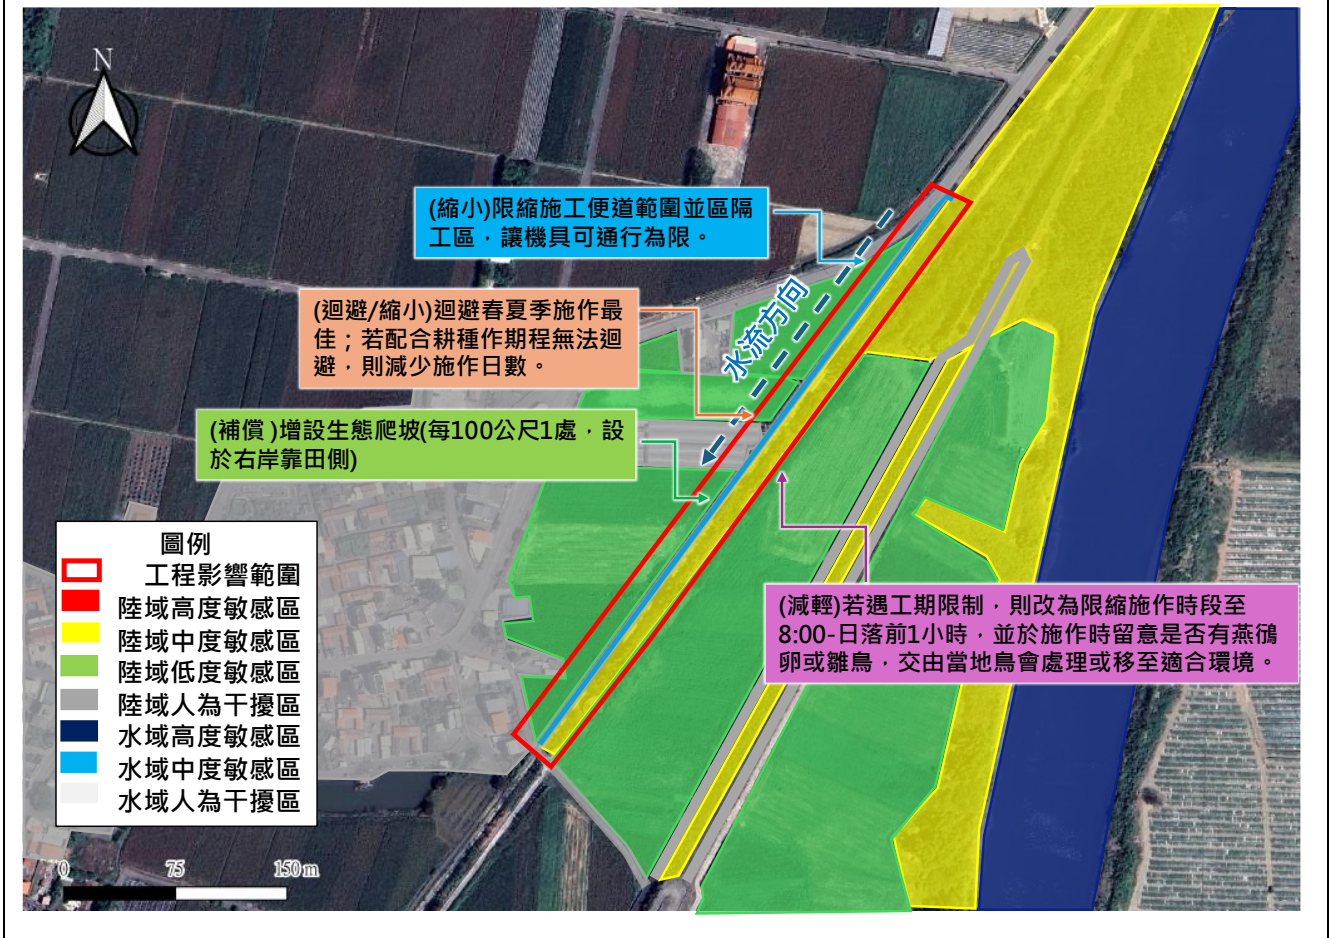
生態保育措施平面圖：

W-2 施工前生態保育措施確認表		填寫單位	
		設計單位	
		填表日期	114 年 7 月 4 日
工程名稱		牛稠底小給三之八等 12 線改善工程-牛稠底小給 3-8	
項次	生態保育策略	生態保育措施	參採情形
1	迴避/縮小	工程迴避春夏季關注物種之繁殖季節為最佳，若無法迴避則減少於該季節之施作天數。	<input checked="" type="checkbox"/> 已納入工程計畫方案 <input type="checkbox"/> 未納入，原因：_____
2	縮小	限縮施工便道範圍，以工程機具能夠通過為限，並區隔工區與周邊環境，避免人員誤闖。	<input checked="" type="checkbox"/> 已納入工程計畫方案 <input type="checkbox"/> 未納入，原因：_____
3	減輕	若遇工期限制，則改為限縮施作時段至 8:00-日落前 1 小時，並於施作時留意是否有燕鷗卵或雛鳥，交由當地鳥會處理或移至適合環境。	<input checked="" type="checkbox"/> 已納入工程計畫方案 <input type="checkbox"/> 未納入，原因：_____
4	減輕	增設生態爬坡，提供因溝生物逃脫回歸棲地(每 100 公尺設置 1 處，靠田側設置，共計__處)。	<input checked="" type="checkbox"/> 已納入工程計畫方案 <input type="checkbox"/> 未納入，原因：_____
主辦機關 單位/職稱 (簽名+日期)

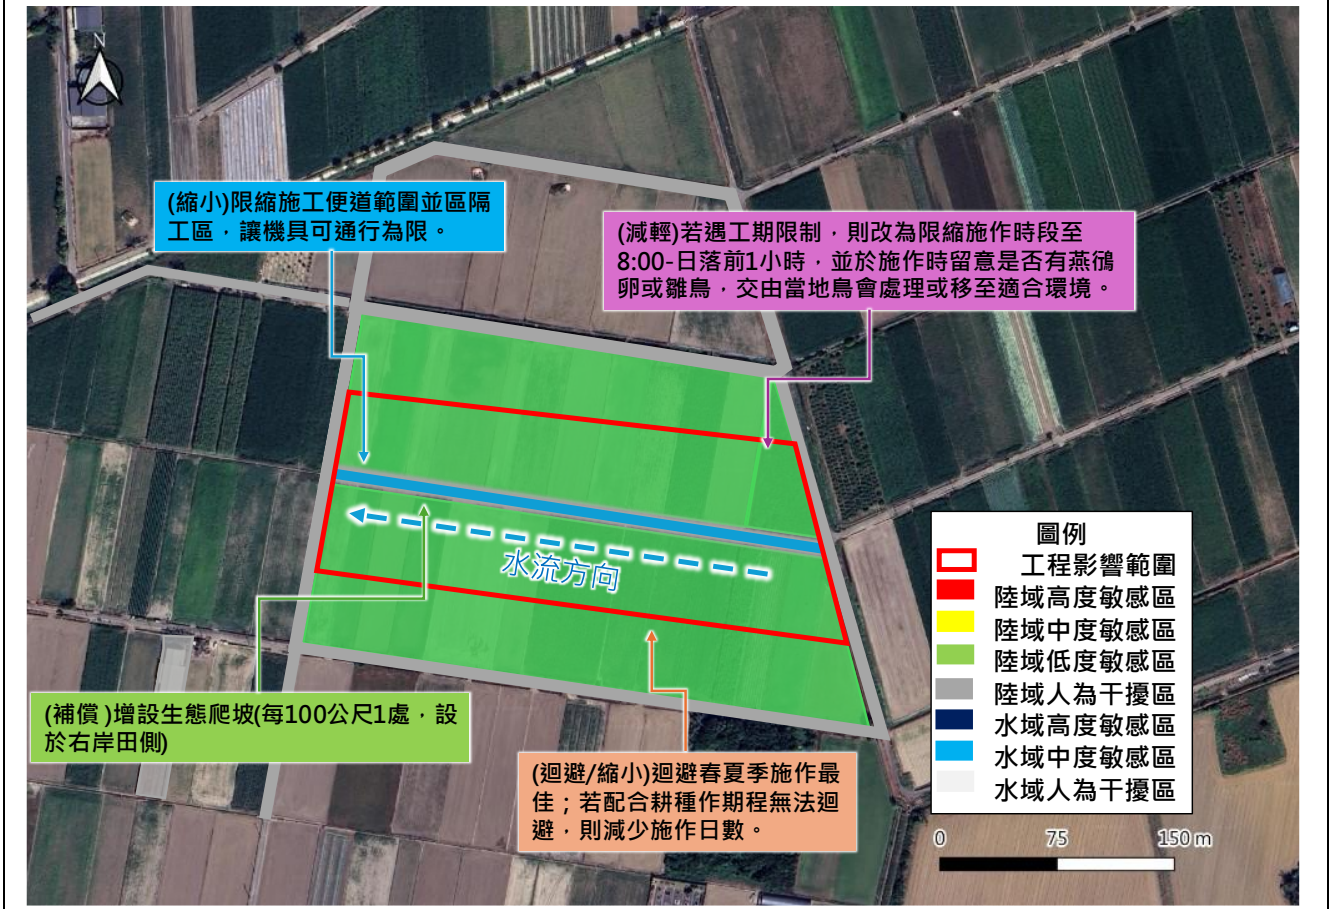
生態保育措施平面圖：

項次	生態保育策略	生態保育措施	參採情形
1	迴避/縮小	工程迴避春夏季關注物種之繁殖季節為最佳，若無法迴避則減少於該季節之施作天數。	<input checked="" type="checkbox"/> 已納入工程計畫方案 <input type="checkbox"/> 未納入，原因：_____
2	縮小	限縮施工便道範圍，以工程機具能夠通過為限，並區隔工區與周邊環境，避免人員誤闖。	<input checked="" type="checkbox"/> 已納入工程計畫方案 <input type="checkbox"/> 未納入，原因：_____
3	減輕	若遇工期限制，則改為限縮施作時段至 8:00-日落前 1 小時，並於施作時留意是否有燕鴉卵或雛鳥，交由當地鳥會處理或移至適合環境。	<input checked="" type="checkbox"/> 已納入工程計畫方案 <input type="checkbox"/> 未納入，原因：_____
4	減輕	增設生態爬坡，提供因溝生物逃脫回歸棲地(每 100 公尺 1 處，臨田設置，共計 3 處)。	<input checked="" type="checkbox"/> 已納入工程計畫方案 <input type="checkbox"/> 未納入，原因：_____
主辦機關 單位/職稱 (簽名+日期)

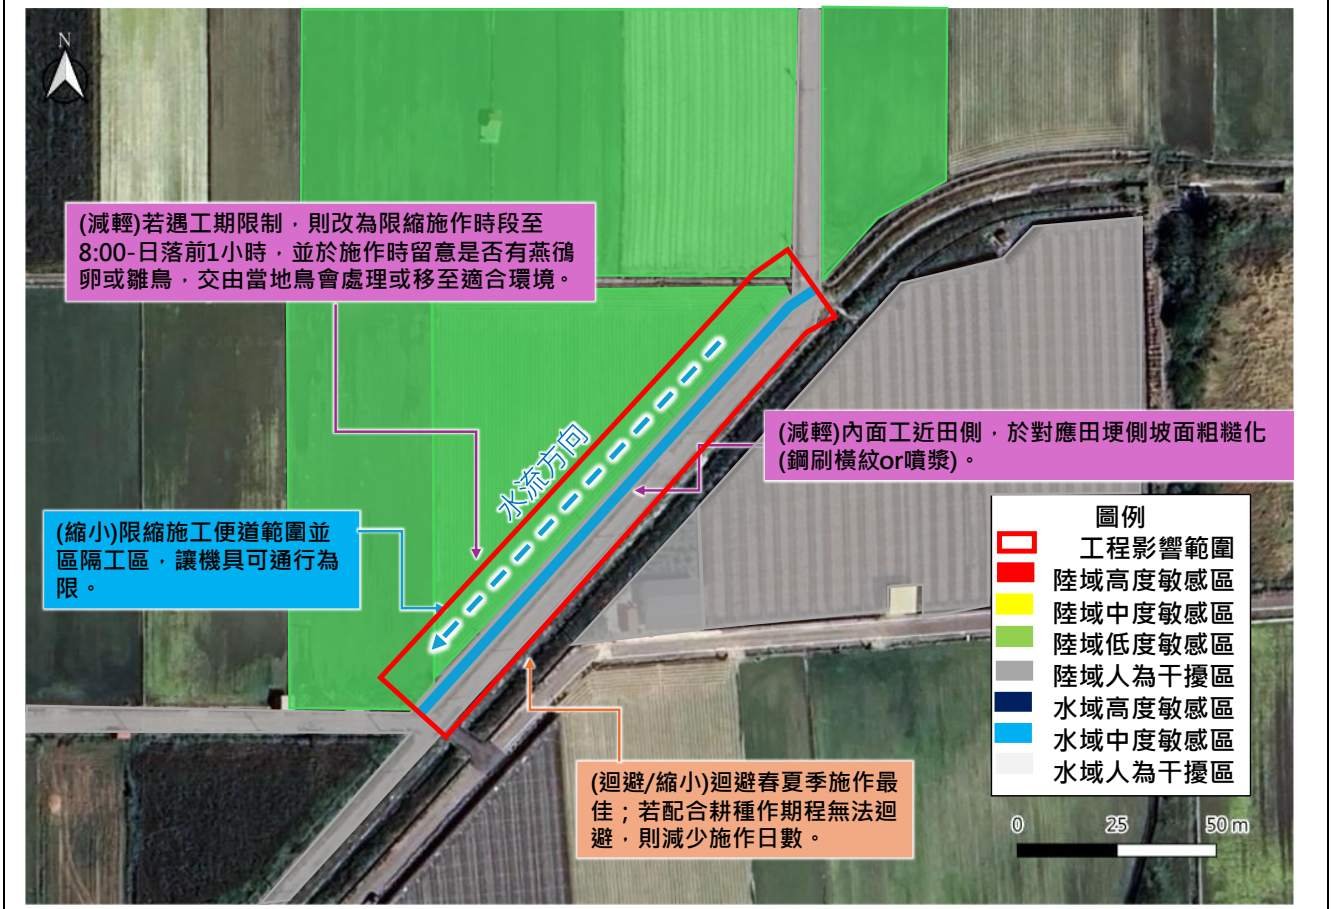
生態保育措施平面圖：

項次	生態保育策略	生態保育措施	參採情形
1	迴避/縮小	工程迴避春夏季關注物種之繁殖季節為最佳，若無法迴避則減少於該季節之施作天數。	<input checked="" type="checkbox"/> 已納入工程計畫方案 <input type="checkbox"/> 未納入，原因：_____
2	縮小	限縮施工便道範圍，以工程機具能夠通過為限，並區隔工區與周邊環境，避免人員誤闖。	<input checked="" type="checkbox"/> 已納入工程計畫方案 <input type="checkbox"/> 未納入，原因：_____
3	減輕	若過工期限制，則改為限縮施作時段至 8:00-日落前 1 小時，並於施作時留意是否有燕鴿卵或雛鳥，交由當地鳥會處理或移至適合環境。	<input checked="" type="checkbox"/> 已納入工程計畫方案 <input type="checkbox"/> 未納入，原因：_____
4	減輕	內面工近田側，於對應田埂側坡面以鋼刷橫紋或是噴漿方式，進行表面粗糙化。	<input checked="" type="checkbox"/> 已納入工程計畫方案 <input type="checkbox"/> 未納入，原因：_____
主辦機關 單位/職稱 (簽名+日期)	傅仲偉 114.7.4 農水署嘉南管理處朴子分處/		主辦生態人員 單位/職稱 (簽名+日期) 莊秉元 114.7.4 財團法人台灣水資源與農業研究院/ 研究專員
設計單位 單位/職稱 (簽名+日期)	翁瑞郎 114.7.4 農水署嘉南管理處朴子分處/		設計生態人員 單位/職稱 (簽名+日期) 莊秉元 114.7.4 財團法人台灣水資源與農業研究院/ 研究專員
監造單位 單位/職稱 (簽名+日期)	翁瑞郎 114.7.4 農水署嘉南管理處朴子分處/		監造生態人員 單位/職稱 (簽名+日期) 莊秉元 114.7.4 財團法人台灣水資源與農業研究院/ 研究專員
營造單位 單位/職稱 (簽名+日期)	賴瑪利 7/4		營造生態人員 單位/職稱 (簽名+日期)

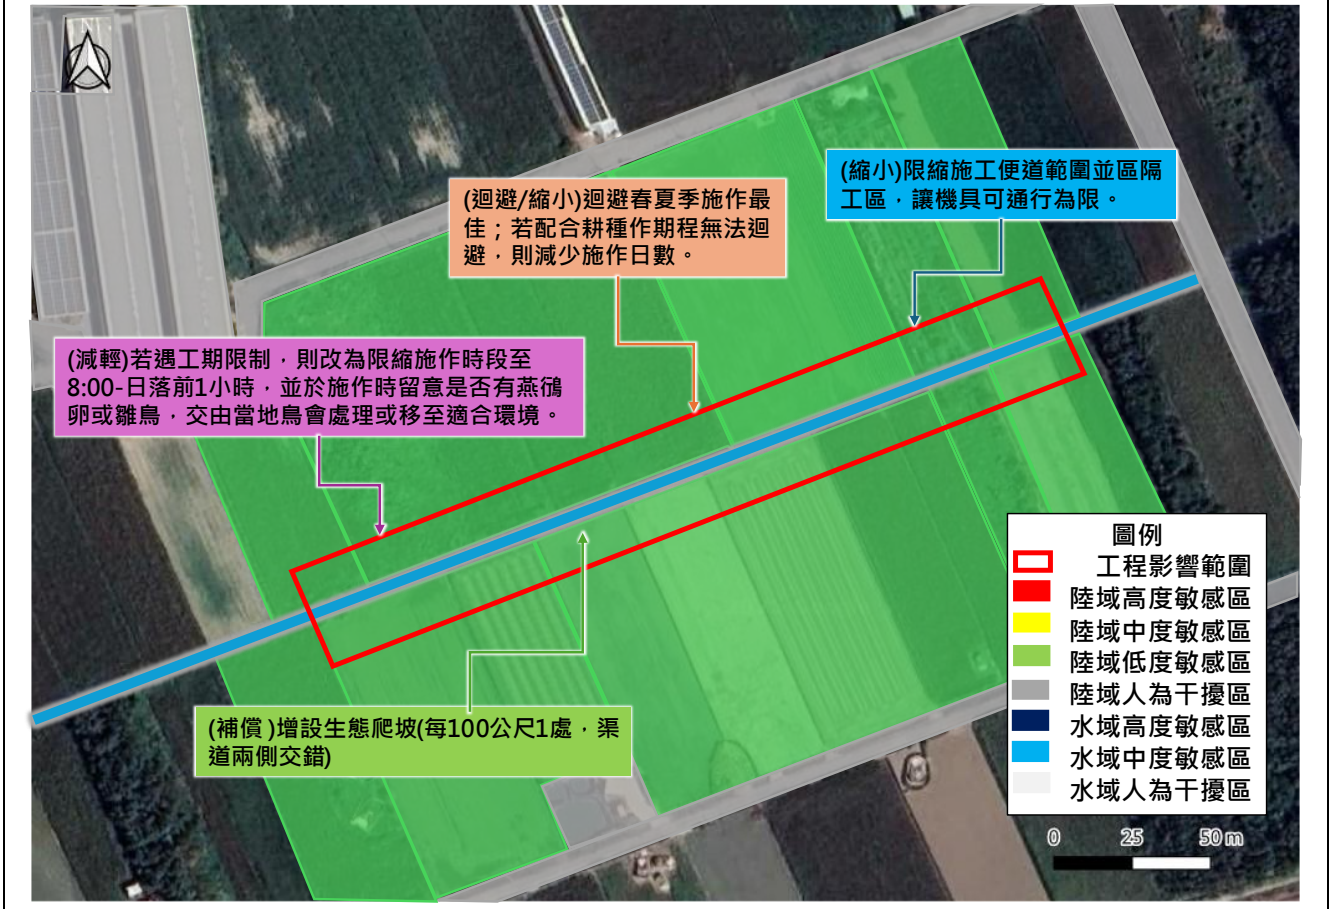
生態保育措施平面圖：

項次	生態保育策略	生態保育措施	參採情形
1	迴避/縮小	工程迴避春夏季關注物種之繁殖季節為最佳，若無法迴避則減少於該季節之施作天數。	<input checked="" type="checkbox"/> 已納入工程計畫方案 <input type="checkbox"/> 未納入，原因：_____
2	縮小	限縮施工便道範圍，以工程機具能夠通過為限，並區隔工區與周邊環境，避免人員誤闖。	<input checked="" type="checkbox"/> 已納入工程計畫方案 <input type="checkbox"/> 未納入，原因：_____
3	減輕	若遇工期限制，則改為限縮施作時段至 8:00-日落前 1 小時，並於施作時留意是否有燕鷗卵或雛鳥，交由當地鳥會處理或移至適合環境。	<input checked="" type="checkbox"/> 已納入工程計畫方案 <input type="checkbox"/> 未納入，原因：_____
4	減輕	增設生態爬坡，提供因溝生物逃脫回歸棲地(每 100 公尺 1 處，雙向設置，共計__處)。	<input checked="" type="checkbox"/> 已納入工程計畫方案 <input type="checkbox"/> 未納入，原因：_____
主辦機關 單位/職稱 (簽名+日期)	<p style="text-align: center;">                        114.7.4                      農水署嘉南管理處朴子分處/                 </p>		<p style="text-align: center;">                        114.7.4                      財團法人台灣水資源與農業研究院/                      研究專員                 </p>
設計單位 單位/職稱 (簽名+日期)	<p style="text-align: center;">                        114.7.4                      農水署嘉南管理處朴子分處/                 </p>		<p style="text-align: center;">                        114.7.4                      財團法人台灣水資源與農業研究院/                      研究專員                 </p>

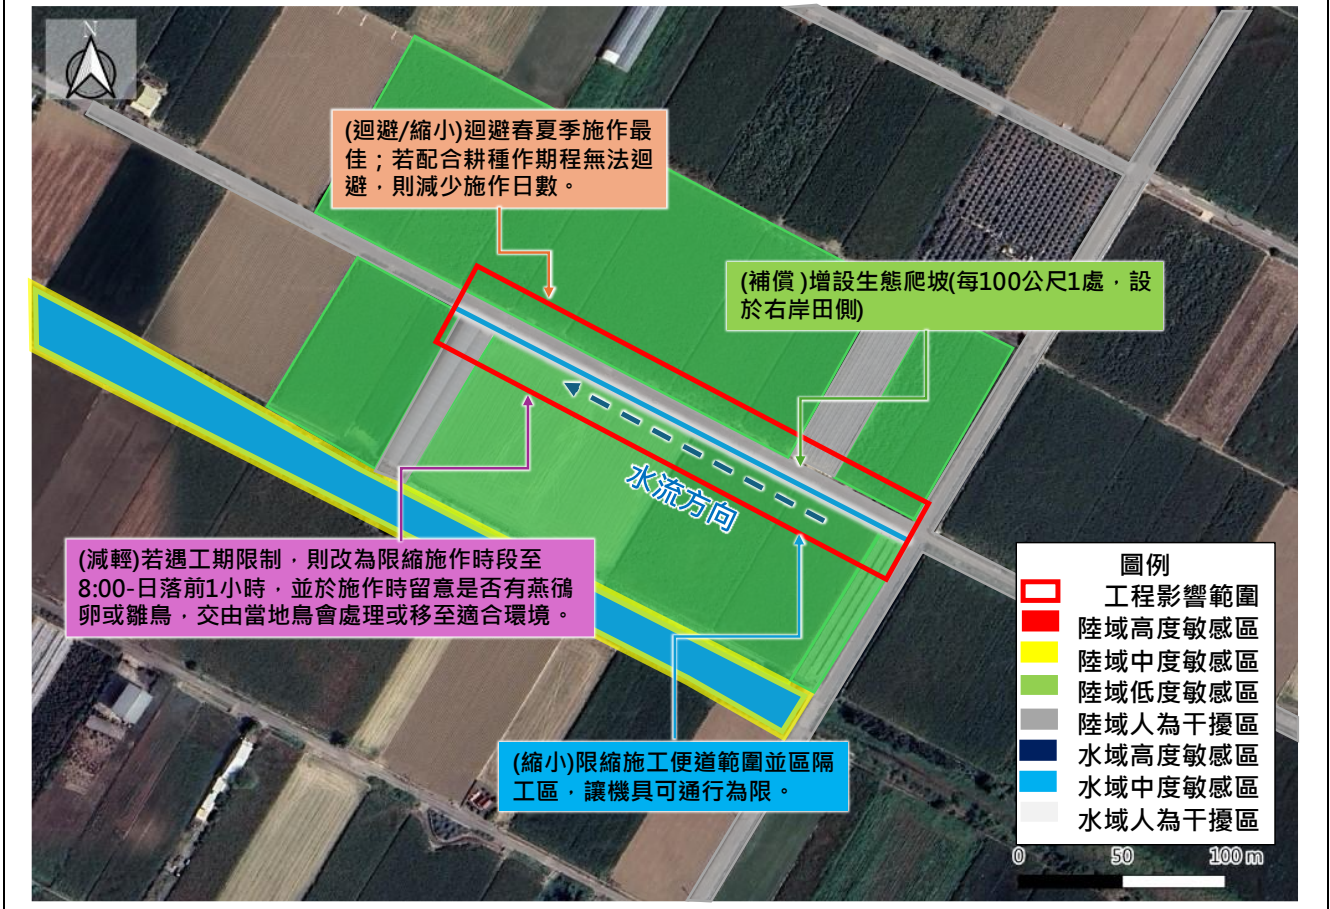
生態保育措施平面圖：

項次	生態保育策略	生態保育措施	參採情形
1	迴避/縮小	工程迴避春夏季關注物種之繁殖季節為最佳，若無法迴避則減少於該季節之施作天數。	<input checked="" type="checkbox"/> 已納入工程計畫方案 <input type="checkbox"/> 未納入，原因：_____
2	縮小	限縮施工便道範圍，以工程機具能夠通過為限，並區隔工區與周遭環境，避免人員誤闖。	<input checked="" type="checkbox"/> 已納入工程計畫方案 <input type="checkbox"/> 未納入，原因：_____
3	減輕	若遇工期限制，則改為限縮施作時段至 8:00-日落前 1 小時，並於施作時留意是否有燕鷓卵或雛鳥，交由當地鳥會處理或移至適合環境。	<input checked="" type="checkbox"/> 已納入工程計畫方案 <input type="checkbox"/> 未納入，原因：_____
4	減輕	增設生態爬坡，提供因滿生物逃脫回歸棲地(每 100 公尺 1 處，臨田設置，共計__處)。	<input checked="" type="checkbox"/> 已納入工程計畫方案 <input type="checkbox"/> 未納入，原因：_____
主辦機關 單位/職稱 (簽名+日期)	傅仲達 114.7.4 農水署嘉南管理處朴子分處/		主辦生態人員 單位/職稱 (簽名+日期) 莊秉元 114.7.4 財團法人台灣水資源與農業研究院/ 研究專員
設計單位 單位/職稱 (簽名+日期)	翁瑞邱 114.7.4 農水署嘉南管理處朴子分處/		設計生態人員 單位/職稱 (簽名+日期) 莊秉元 114.7.4 財團法人台灣水資源與農業研究院/ 研究專員
監造單位 單位/職稱 (簽名+日期)	翁瑞邱 114.7.4 農水署嘉南管理處朴子分處/		監造生態人員 單位/職稱 (簽名+日期) 莊秉元 114.7.4 財團法人台灣水資源與農業研究院/ 研究專員
營造單位 單位/職稱 (簽名+日期)	賴力馬利 7/4		營造生態人員 單位/職稱 (簽名+日期)

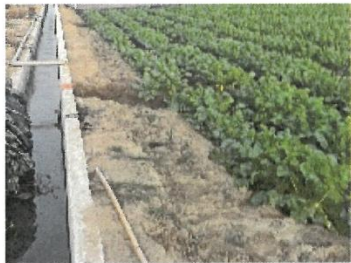
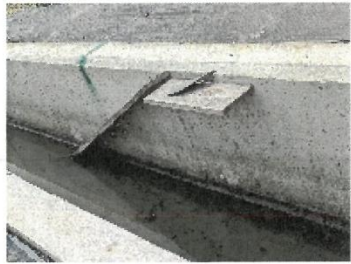
W-3.1 施工中生態保育措施抽查表(主辦)					填寫單位	
					主辦生態團隊	
工程名稱	牛稠底小給三之八等 12 線改善工程-後東港小給 1-2			施工期程	114 年 9 月 15 日~ 115 年 9 月 26 日，共 11 日	
				抽查日期	114 年 10 月 1 日	
項次	生態保育策略	措施抽查項目	抽查結果			抽查情形說明
			合格	不合格	尚未執行	
1	迴避/縮小	工程迴避春夏季關注物種之繁殖季節為最佳，若無法迴避則減少於該季節之施作天數。	<input checked="" type="checkbox"/>	<input type="checkbox"/>	<input type="checkbox"/>	
2	縮小	限縮施工便道範圍，以工程機具能夠通過為限，並區隔工區與周邊環境，避免人員誤闖。	<input checked="" type="checkbox"/>	<input type="checkbox"/>	<input type="checkbox"/>

3	減輕	若遇工期限制，則改為限縮施作時段至 8:00-日落前 1 小時，並於施作時留意是否有燕鴿卵或雛鳥，交由當地鳥會處理或移至適合環境。	<input checked="" type="checkbox"/>	<input type="checkbox"/>	<input type="checkbox"/>	
4	減輕	增設生態爬坡，提供困溝生物逃脫回歸棲地(每 100 公尺 1 處，雙向設置，共計 <u>3</u> 處)。	<input checked="" type="checkbox"/>	<input type="checkbox"/>	<input type="checkbox"/>

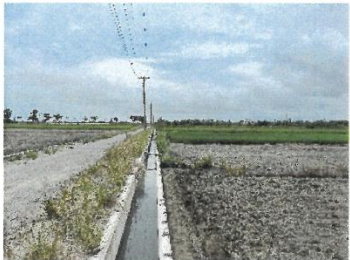
W-3.1 施工中生態保育措施抽查表(主辦)					填寫單位	
					主辦生態團隊	
工程名稱	牛稠底小給三之八等 12 線改善工程-溪洲小給 1			施工期程	114 年 7 月 15 日~ 114 年 8 月 31 日，共 47 日	
				抽查日期	114 年 12 月 10 日	
項次	生態保育策略	措施抽查項目	抽查結果			抽查情形說明
			合格	不合格	尚未執行	
1	迴避/縮小	工程迴避春夏季關注物種之繁殖季節為最佳，若無法迴避則減少於該季節之施作天數。	<input checked="" type="checkbox"/>	<input type="checkbox"/>	<input type="checkbox"/>	
2	縮小	限縮施工便道範圍，以工程機具能夠通過為限，並區隔工區與周邊環境，避免人員誤闖。	<input checked="" type="checkbox"/>	<input type="checkbox"/>	<input type="checkbox"/>

3	減輕	若遇工期限制，則改為限縮施作時段至 8:00-日落前 1 小時，並於施作時留意是否有燕鴿卵或雛鳥，交由當地鳥會處理或移至適合環境。	<input checked="" type="checkbox"/>	<input type="checkbox"/>	<input type="checkbox"/>	
4	減輕	增設生態爬坡，提供困溝生物逃脫回歸棲地(每 100 公尺 1 處，雙向設置，共計__處)。	<input type="checkbox"/>	<input type="checkbox"/>	<input checked="" type="checkbox"/>	
營造單位 單位/職稱 (簽名+日期)		營造生態人員 單位/職稱 (簽名+日期)		莊秉元 114.12.10

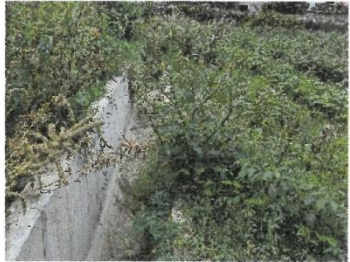
W-3.2 施工中生態保育措施抽查表(監造)					填寫單位	
					監造單位	
工程 名稱	牛稠底小給三之八等 12 線改善工程-牛稠底小給 3-8			施工 期程	114 年 7 月 31 日~ 115 年 3 月 14 日，共 226 日	
				抽查 日期	114 年 12 月 10 日	
項次	生態保 育策略	措施抽查項目	抽查結果			抽查情形說明
			合格	不 合格	尚未 執行	
1	迴避/ 縮小	工程迴避春夏季關注物種之繁殖 季節為最佳，若無法迴避則減少 於該季節之施作天數。	<input checked="" type="checkbox"/>	<input type="checkbox"/>	<input type="checkbox"/>	
2	縮小	限縮施工便道範圍，以工程機具 能夠通過為限，並區隔工區與周 邊環境，避免人員誤闖。	<input checked="" type="checkbox"/>	<input type="checkbox"/>	<input type="checkbox"/>

3	減輕	若遇工期限制，則改為限縮施作 時段至 8:00-日落前 1 小時，並於 施作時留意是否有燕鴿卵或雛 鳥，交由當地鳥會處理或移至適 合環境。	<input checked="" type="checkbox"/>	<input type="checkbox"/>	<input type="checkbox"/>	施工期間按照正常工作時程，於 8:00-17:00 為施工期間。
4	減輕	增設生態爬坡，提供困溝生物逃 脫回歸棲地(每 100 公尺設置 1 處，靠田側設置，共計__處)。	<input type="checkbox"/>	<input type="checkbox"/>	<input checked="" type="checkbox"/>	
主辦機關 單位/職稱 (簽名+日期)		主辦生態人員 單位/職稱 (簽名+日期)		莊秉元 114.12.10
