114-115 年度農田水利署嘉南管理處  
生態檢核作業委託服務

蒜頭小給三之五等 7 縣改善工程  
生態檢核自評表-維護管理階段

M-1 完工後生態保育措施執行成效		填寫單位	
		主辦生態團隊	
工程名稱	蒜頭小給三之五等 7 線改善工程		
填表人員 (單位/職稱)	周昊正(財團法人台灣水資源 與農業研究院/研究專員)	填表日期	114 年 4 月 20 日
<p>1. 棲地復原成果概述：</p> <p>此案為農田圳路改善工程，工區附近以農田為主，棲地樣貌容易受耕作物影響，環境變化較大，棲地復原多半跟隨新輪做耕種，農田棲地不無受到工程影響。2 件子案中，蒜頭小給三之五工程位於六嘉國中旁，校園四周種植榕樹等較高大喬木，渠道沿線有經過喬灌木林，施工時刻意避開此區塊對其造成影響。工程改善後施工便道沿線草植復原狀態良好。</p> <p>施工前、竣工、竣工後棲地復原情形：</p>

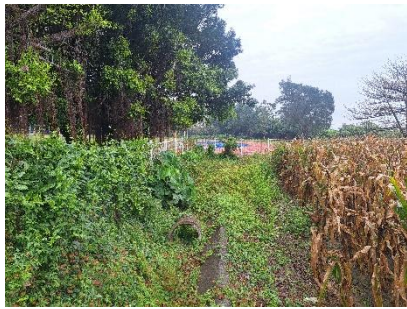
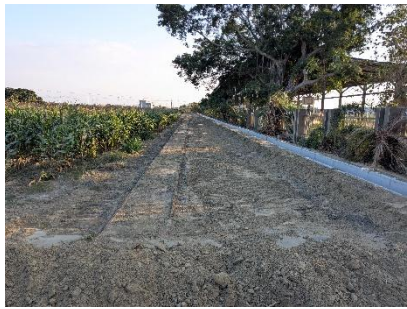
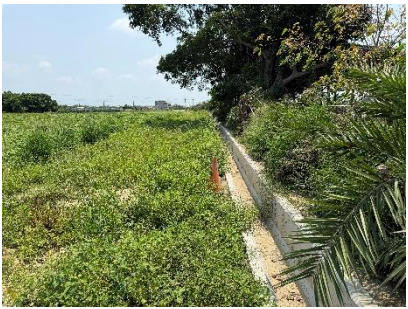
<p><b>施工前</b></p> <p>日期：114 年 3 月 18 日 位置：蒜頭小給三之五 說明：工程渠道沿線靠學校側種植眾多榕樹等較高大喬木，另一側為旱農田環境，需注意工程誤傷樹木。</p>	<p><b>竣工</b></p> <p>日期：114 年 4 月 14 日 位置：蒜頭小給三之五 說明：開設施工便道移除部分草植，但無影響到渠道右側之喬灌木。</p>	<p><b>竣工後</b></p> <p>日期：115 年 4 月 15 日 位置：蒜頭小給三之五 說明：施工完成監測，施工便道草植復原良好。渠道右側樹木及棲地未受到工程破壞。</p>

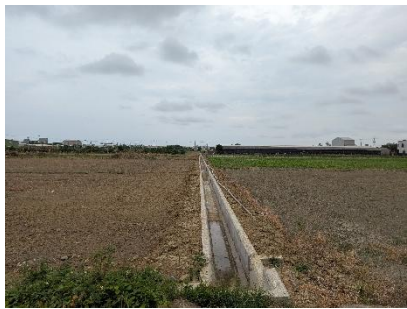
<p><b>施工前</b></p> <p>日期：114 年 3 月 18 日 位置：東鴨母寮小給 2-7 說明：渠道設施老舊修繕，更新會將內面內面工改為三面光渠道，可</p>	<p><b>竣工</b></p> <p>日期：114 年 4 月 14 日 位置：東鴨母寮小給 2-7 說明：施工時配合農民休耕期程，農地草植配合整地移除，棲地受農</p>	<p><b>竣工後</b></p> <p>日期：115 年 4 月 15 日 位置：東鴨母寮小給 2-7 說明：施工完成後監測，農田棲地植被隨著新一輪輪作更新，工程完</p>

能造成動物落溝問題。渠道沿線公墓段喬灌木茂密，應避免破壞及干擾。	地型態影響，仍有鳥類利用與覓食。	後已回復棲地樣貌。
----------------------------------	------------------	-----------
