114-115 年度農田水利署嘉南管理處  
生態檢核作業委託服務

土溝二崙小給四等 5 線改善工程

農田水利署工程生態檢核自評表  
施工階段

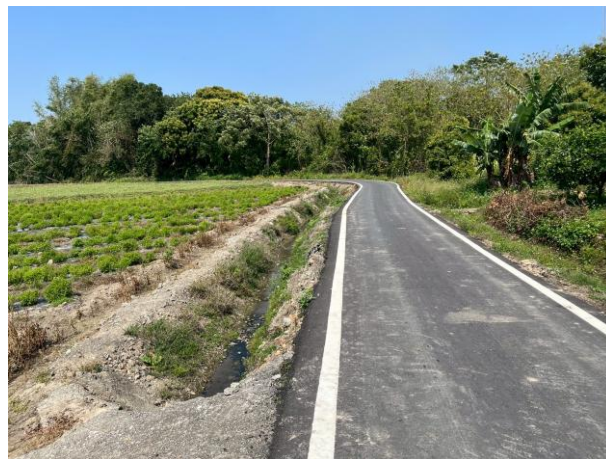
時間 114 年 4 月 18 日  
說明：馬稠後四輪小排四之二

<p><b>棲地現況說明：</b>本工區涵蓋草地、裸露地、農田等棲地環境，草地以草本植物為主，若無外力干擾會有陽性樹種的小苗生長。遮蔽性良好，是提供中小型脊椎動物躲藏的良好環境，甚至會利用草地作為繁殖之棲地；裸露地沒有植物生長或未鋪設柏油、水泥等鋪面的砂石地表，雖然可利用資源較少，但適合陸棲行爬蟲類獲取太陽能，也有鳥類將裸露地作為視野廣闊之停憩空間；農地係人為種植作物之土地，植物相較單調且垂直分層少。生物多為植食性之無脊椎動物及其掠食者，且行為模式易受耕作方式影響。</p>		
<p><b>可能造成之生態環境影響：</b><input checked="" type="checkbox"/> 水流量改變 <input type="checkbox"/> 水域生物通道阻隔或棲地切割 <input type="checkbox"/> 阻礙坡地植被演替 <input checked="" type="checkbox"/> 減少植被覆蓋 <input checked="" type="checkbox"/> 濁度升高 <input type="checkbox"/> 大型施工便道施作 <input type="checkbox"/> 土方挖填棲地破壞 <input type="checkbox"/> 其他：_____</p>		
<p><b>生態保育原則建議：</b></p>

勘查意見	備註： 土溝二輪小給四、馬稠後四輪小排四之二、海豐厝三輪小給三之三皆位於一般區，作物為三年二作的水稻、玉米輪作為主，會面臨的生態課題為水田及早田環境有多種涉禽與陸禽類棲息，可能受水泥化圳路阻礙通行。施工期應迴避 5~9 月彩鵲生殖季節，並盡量避開晨昏。若工期無法迴避，應以警示帶等設施明確劃設作範圍，並縮小施工範圍，減少周圍鳥類棲地擾動；另外建議工程設計增加版橋或平台，連接渠道兩側之棲地。		
填寫人員 /單位	周昊正/財團法人台灣水資源與農業研究院	提交日期	113 年 6 月 18 日

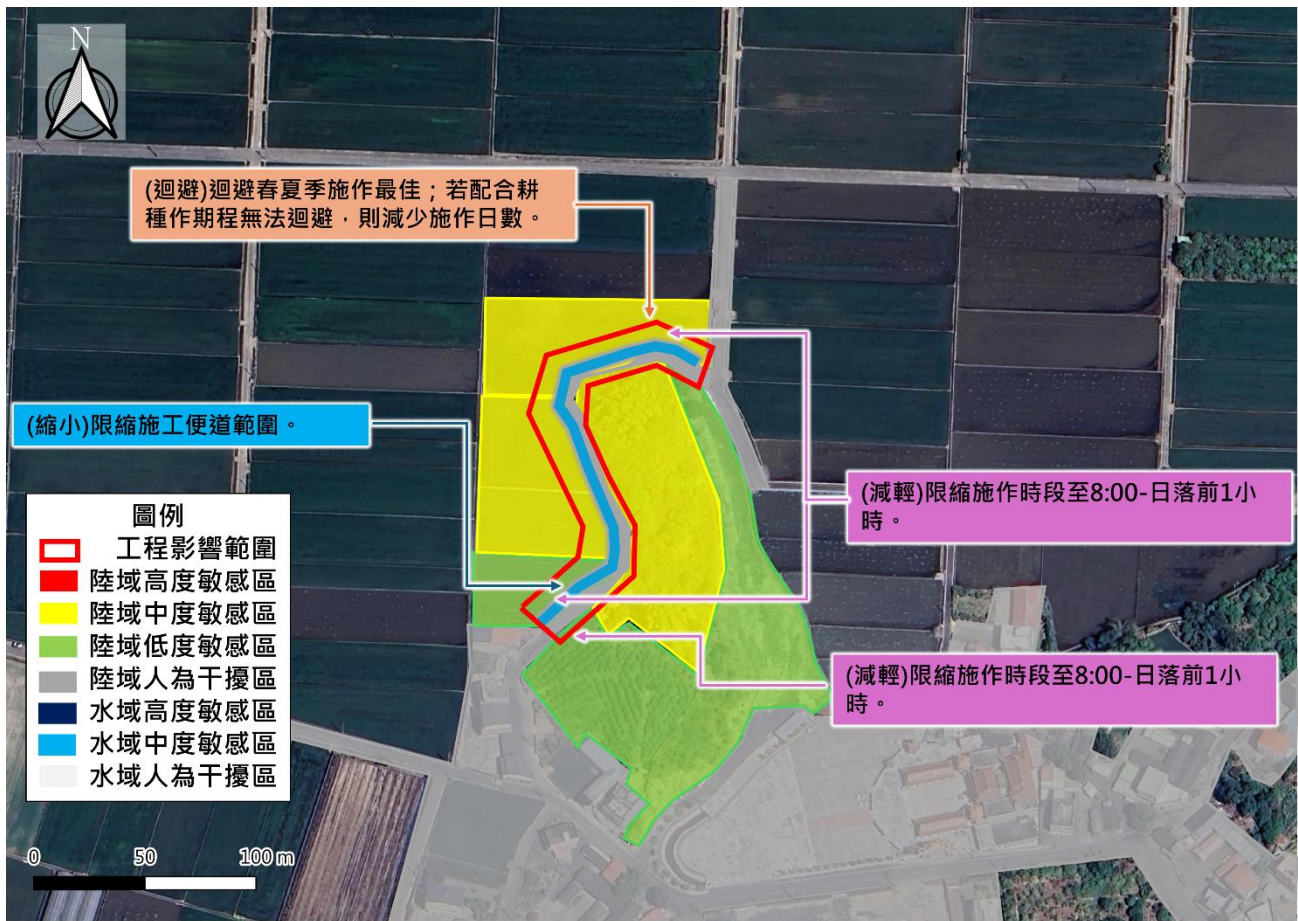
生態保育措施平面圖：

W-2 施工前生態保育措施確認表		填寫單位	
		設計單位	
		填表日期	114年6月26日
工程名稱		土溝二輪小給四等5線改善工程-馬稠後四輪小排4-2	
項次	生態保育策略	生態保育措施	參採情形
1	迴避	工程施工應迴避晨昏施作，並禁止夜間施作，以降低對野生動物活動之干擾。若配合耕種作期程無法迴避，則減少施作日數。	<input checked="" type="checkbox"/> 已納入工程計畫方案 <input type="checkbox"/> 未納入，原因：_____
2	縮小	限縮施工便道範圍，減少周邊環境干擾。	<input type="checkbox"/> 已納入工程計畫方案 <input type="checkbox"/> 未納入，原因：_____
3	迴避	迴避春夏季施作最佳，若無法迴避則減少施作天數。	<input checked="" type="checkbox"/> 已納入工程計畫方案 <input type="checkbox"/> 未納入，原因：_____
4	減輕	設置生態爬坡提供落溝兩棲類生物逃脫通道	<input checked="" type="checkbox"/> 已納入工程計畫方案 <input type="checkbox"/> 未納入，原因：_____
主辦機關 單位/職稱 (簽名+日期)		吳俊德	主辦生態人員 單位/職稱 (簽名+日期) 莊秉元 財團法人台灣水資源與農業研究院/研究專員
設計單位 單位/職稱 (簽名+日期)		吳俊德	設計生態人員 單位/職稱 (簽名+日期) 莊秉元 財團法人台灣水資源與農業研究院/研究專員
監造單位 單位/職稱 (簽名+日期)		吳俊德	監造生態人員 單位/職稱 (簽名+日期) 莊秉元 財團法人台灣水資源與農業研究院/研究專員
營造單位 單位/職稱 (簽名+日期)		劉佳明	營造生態人員 單位/職稱 (簽名+日期) 無
檢查項目	說明		檢查情形
施工計畫	施工廠商是否將生態人員、生態保育措施自主檢查表、生態保育措施平面圖、工地環境生態異常情況處理計畫納入施工計畫說明書?		<input checked="" type="checkbox"/> 是 <input type="checkbox"/> 否，原因：_____

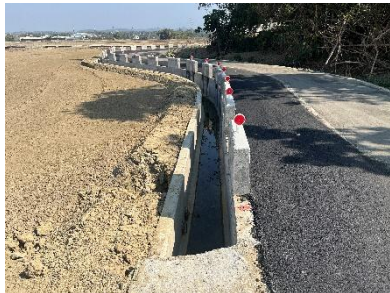
W-3.2 施工中生態保育措施抽查表(監造)					填寫單位	
					監造生態團隊	
工程名稱	土溝二輪小給四等5線改善工程-馬稠後四輪小排4-2			施工期程	114年6月1日~114年8月31日,共92日	
				抽查日期	115年1月14日	
項次	生態保育策略	措施抽查項目	抽查結果			項次
			合格	不合格	尚未執行	
1	迴避	工程施作應迴避晨昏施作,並禁止夜間施作,以降低對野生動物活動之干擾。	<input checked="" type="checkbox"/>	<input type="checkbox"/>	<input type="checkbox"/>	工程皆時間為早上8:00至下午5:00,減輕干擾。
2	縮小	限縮施工便道範圍,減少周邊環境干擾。	<input checked="" type="checkbox"/>	<input type="checkbox"/>	<input type="checkbox"/>

3	迴避	迴避春夏季施作最佳,若無法迴避則減少施作天數。	<input checked="" type="checkbox"/>	<input type="checkbox"/>	<input type="checkbox"/>	
4	減輕	設置生態爬網提供落溝兩棲類生物逃脫通道	<input type="checkbox"/>	<input type="checkbox"/>	<input checked="" type="checkbox"/>	
監造機關 單位/職稱 (簽名+日期)		監造生態人員 單位/職稱 (簽名+日期)			莊秉元 財團法人台灣水資源與農業研究院/研究專員	
農水署嘉南管理處白河水庫分處/

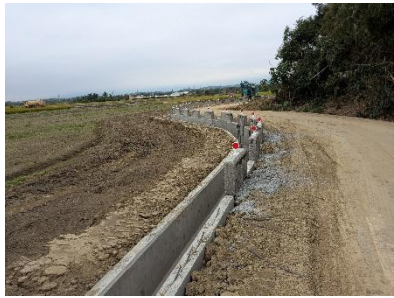
W-3.3 施工中生態保育措施抽查表(營造)						填寫單位
						營造生態團隊
工程名稱	土溝二輪小給四等5線改善工程-馬稠後四輪小排4-2				施工期程	114年6月1日~114年8月31日,共92日
					抽查日期	114年9月18日
項次	生態保育策略	措施抽查項目	抽查結果			項次
			合格	不合格	尚未執行	
1	迴避	工程施作應迴避晨昏施作，並禁止夜間施作，以降低對野生動物活動之干擾。	<input checked="" type="checkbox"/>	<input type="checkbox"/>	<input type="checkbox"/>	
2	縮小	限縮施工便道範圍，減少周邊環境干擾。	<input checked="" type="checkbox"/>	<input type="checkbox"/>	<input type="checkbox"/>

3	迴避	迴避春夏季施作最佳，若無法迴避則減少施作天數。	<input checked="" type="checkbox"/>	<input type="checkbox"/>	<input type="checkbox"/>	
4	減輕	設置生態爬網提供落溝兩棲類生物逃脫通道	<input type="checkbox"/>	<input type="checkbox"/>	<input checked="" type="checkbox"/>	
營造機關 單位/職稱 (簽名+日期)		營造生態人員 單位/職稱 (簽名+日期)				
		農水署嘉南管理處白河水庫分處/		財團法人台灣水資源與農業研究院/研究專員

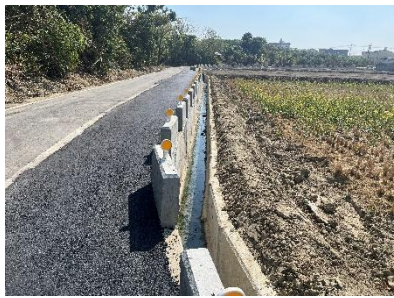
W-3.3 施工中生態保育措施抽查表(營造)					填寫單位	
					營造生態團隊	
工程名稱	土溝二輪小給四等5線改善工程-馬稠後四輪小排4-2			施工期程	114年6月1日~114年8月31日,共92日	
				抽查日期	115年1月14日	
項次	生態保育策略	措施抽查項目	抽查結果			項次
			合格	不合格	尚未執行	
1	迴避	工程施作應迴避晨昏施作，並禁止夜間施作，以降低對野生動物活動之干擾。	<input checked="" type="checkbox"/>	<input type="checkbox"/>	<input type="checkbox"/>

2	縮小	限縮施工便道範圍，減少周邊環境干擾。	<input checked="" type="checkbox"/>	<input type="checkbox"/>	<input type="checkbox"/>	
3	迴避	迴避春夏季施作最佳，若無法迴避則減少施作天數。	<input checked="" type="checkbox"/>	<input type="checkbox"/>	<input type="checkbox"/>	
4	減輕	設置生態爬網提供落溝兩棲類生物逃脫通道	<input type="checkbox"/>	<input type="checkbox"/>	<input checked="" type="checkbox"/>	
營造機關 單位/職稱 (簽名+日期)		農水署嘉南管理處白河水庫分處/		營造生態人員 單位/職稱 (簽名+日期)		財團法人台灣水資源與農業研究院/研究專員

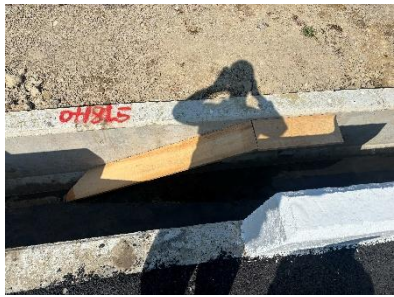
W-3.3 施工中生態保育措施抽查表(營造)						填寫單位
						營造生態團隊
工程名稱	土溝二輪小給四等5線改善工程-馬稠後四輪小排4-2				施工期程	114年6月1日~114年8月31日,共92日
					抽查日期	115年2月11日
項次	生態保育策略	措施抽查項目	抽查結果			項次
			合格	不合格	尚未執行	
1	迴避	工程施作應迴避晨昏施作，並禁止夜間施作，以降低對野生動物活動之干擾。	<input checked="" type="checkbox"/>	<input type="checkbox"/>	<input type="checkbox"/>	
2	縮小	限縮施工便道範圍，減少周邊環境干擾。	<input checked="" type="checkbox"/>	<input type="checkbox"/>	<input type="checkbox"/>	
3	迴避	迴避春夏季施作最佳，若無法迴避則減少施作天數。	<input checked="" type="checkbox"/>	<input type="checkbox"/>	<input type="checkbox"/>	
4	減輕	設置生態爬網提供落溝兩棲類生物逃脫通道	<input checked="" type="checkbox"/>	<input type="checkbox"/>	<input type="checkbox"/>
