114-115 年度農田水利署嘉南管理處  
生態檢核作業委託服務

赤蘭埔小給二之二等 5 線改善工程  
生態檢核自評表-維護管理階段

主辦機關：農田水利署嘉南管理處

生態團隊：財團法人台灣水資源與農業研究院

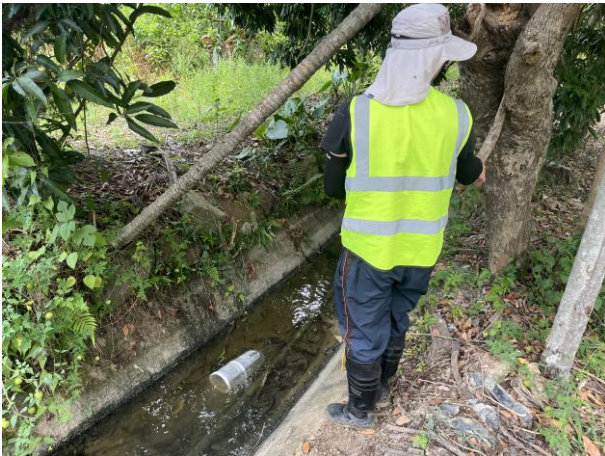
時間：114年5月15日  
說明：赤蘭埔小給二之二

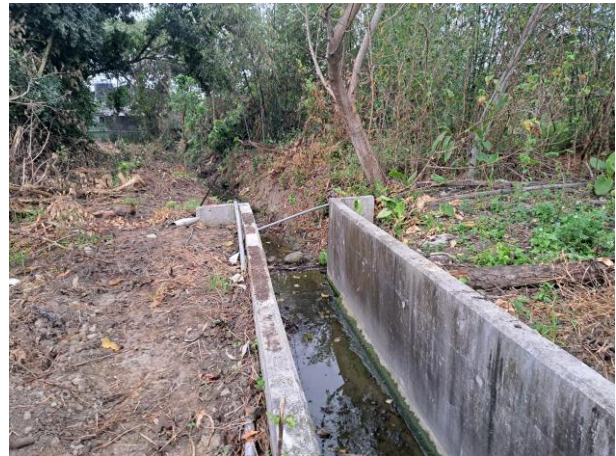
時間：114年4月2日  
說明：廊合溝小給二之四

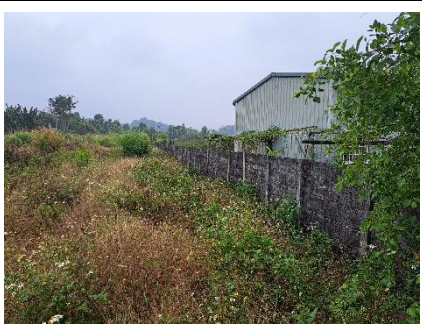
<p style="text-align: center;"><b>施工前</b></p> <p>日期：114 年 4 月 2 日 位置：赤蘭埔小給二之二 說明：渠道設施老舊修繕，施工時便道避免誤觸誤伐附近灌木，更新改為矩形溝，可能造成動物落溝問題。</p>	<p style="text-align: center;"><b>竣工</b></p> <p>日期：115 年 3 月 19 日 位置：赤蘭埔小給二之二 說明：渠道工程主體完成，施工便道縮小避開鄰近田區，渠道無生態爬坡設置，營造人員協助困溝巡視。</p>	<p style="text-align: center;"><b>竣工後</b></p> <p>日期：115 年 4 月 23 日 位置：赤蘭埔小給二之二 說明：設置內凹式生態爬坡，斜度約為 30 度，提供落溝生物逃脫的可能性。</p>

工程嚴格落實廢料、廢棄物不落入渠道中。工程範圍無其他工程衍生之生態環境狀況。相關改善建議部分請監造及營造確實移除施工之物品，如分隔工區之警示帶。硬體措施部分(如生態爬坡)，後續木板爬坡可能會有材質壽命問題，建議 1~2 年進行更換，以維持生態效益。

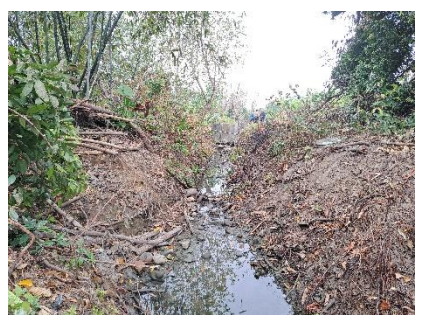
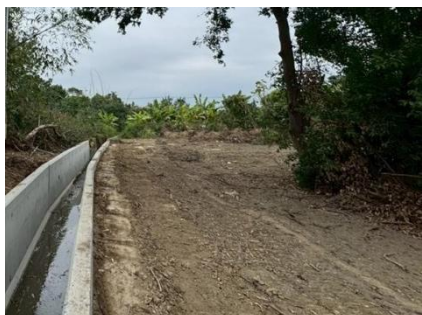
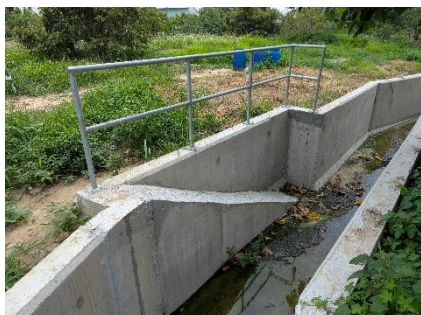
<p style="text-align: center;"><b>施工前</b></p> <p>日期：114 年 4 月 2 日 位置：廊合溝小給二之四 說明：渠道設施老舊修繕，更新會將內面內面工改為三面光渠道，可能造成動物落溝問題。渠道入口處公墓段喬灌木茂密，應避免破壞及干擾。</p>	<p style="text-align: center;"><b>竣工</b></p> <p>日期：114 年 12 月 13 日 位置：廊合溝小給二之四 說明：施工期間迴避關注物種繁殖季，無臨時生態爬坡，營造人員協助巡視渠道有無動物困溝。</p>	<p style="text-align: center;"><b>竣工後</b></p> <p>日期：115 年 4 月 23 日 位置：廊合溝小給二之四 說明：設置內凹式生態爬坡，斜度約為 30 度，提供落溝生物逃脫的可能性。</p>
