農業部農田水利署工程生態檢核自評表-架構

生態檢核-總表		<input type="checkbox"/> 第一級生態檢核 <input checked="" type="checkbox"/> 第二級生態檢核		填寫單位	
				主辦生態團隊	
工程基本資料	工程/計畫名稱	114 年度番子寮重劃區南番小排二之四等 3 線緊急農水路改善工程		主辦機關 農業部農田水利署嘉南管理處	
				設計單位 農業部農田水利署嘉南管理處麻豆分處	
	工程預計期程	114 年 10 月 29 日~115 年 5 月 28 日		監造單位 農業部農田水利署嘉南管理處麻豆分處	
	基地位置	地點：台南市麻豆區、台南市下營區 TWD97 坐標 X：__170230__ Y：__2562357__ TWD97 坐標 X：__174564__ Y：__2569389__ TWD97 坐標 X：__171335__ Y：__2566633__		工程預算/經費(千元) 4000	
	工程目的	內面工側牆破損嚴重造成鄰田稻作無法蓄水，且渠底破損淤積，為改善鄰田蓄水及排水功能，擬辦理本工程。			
	工程類型	<input checked="" type="checkbox"/> 灌溉圳路 <input checked="" type="checkbox"/> 農田排水 <input type="checkbox"/> 水利設施 _____ <input type="checkbox"/> 其他 _____			
	工程概要	U型溝748.00公尺、田間板橋11座、生態板橋5座、分水箱2座、流末工1座。			
	預期效益	保護面積__90.59__公頃，保護人口__4451__人。 其它：_____			
階段	項目	評估內容	檢核事項	附表	
核定階段	專業參與	生態背景人員	是否有生態背景人員參與，協助蒐集調查生態資料、評估生態衝擊、擬定生態保育原則？ <input type="checkbox"/> 是 <input checked="" type="checkbox"/> 否	P-1	
	生態資料蒐集調查	地理位置 關注物種、重要棲地及高生態價值區域	區位： <input type="checkbox"/> 生態敏感區 <input checked="" type="checkbox"/> 非生態敏感區 (生態敏感區包含國家公園、野生動物重要棲息環境、野生動物保護區、森林及森林保護區、國際及國家級重要濕地、自然保留區、自然保護區、海岸保護區、水庫蓄水範圍、IBA 重要鳥類棲息地及其他經認定生態資源豐富或具有生態課題之地理區域。) 1. 是否有關注物種，如保育類動物、特稀有植物、指標物種、老樹或民俗動植物等？ <input checked="" type="checkbo

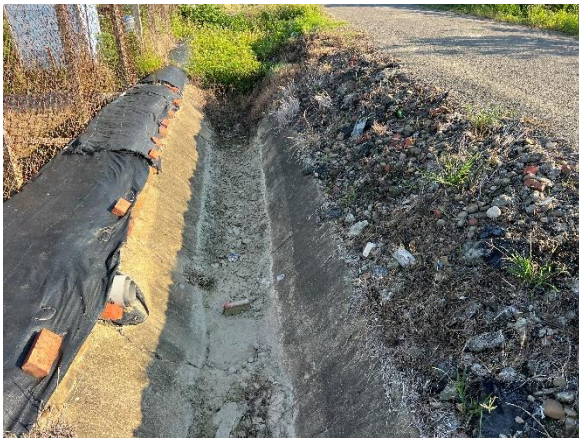
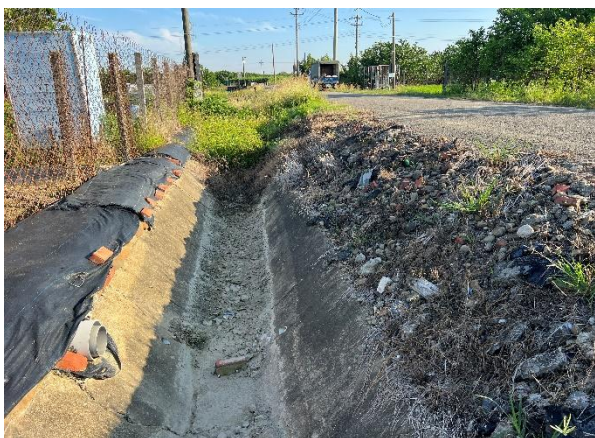
棲地現況說明： 現況多種植甘薯，且有部分已開發為建築物，生物多樣性較低					
可能造成之生態環境影響： <input type="checkbox"/> 水流量改變 <input type="checkbox"/> 水域生物通道阻隔或棲地切割 <input type="checkbox"/> 阻礙坡地植被演替 <input type="checkbox"/> 減少植被覆蓋 <input type="checkbox"/> 濁度升高 <input type="checkbox"/> 大型施工便道施作 <input type="checkbox"/> 土方挖填棲地破壞 <input type="checkbox"/> 其他：_____					
生態保育原則建議： <input type="checkbox"/> 植生復原 <input type="checkbox"/> 底質保留 <input type="checkbox"/> 棲地保留 <input type="checkbox"/> 友善生態廊道 <input type="checkbox"/> 施工便道復原 <input type="checkbox"/> 動植物種保育 <input type="checkbox"/> 劃定保護區 <input type="checkbox"/> 以柔性工法處理 <input type="checkbox"/> 物種補充調查 <input checked="" type="checkbox"/> 生態影響減輕對策：_____ <input type="checkbox"/> 其他_____

<p>時間：114/04/01 說明：南番小排二之四現況近照</p>	<p>時間：114/04/01 說明：南番小排二之四現況遠照</p>

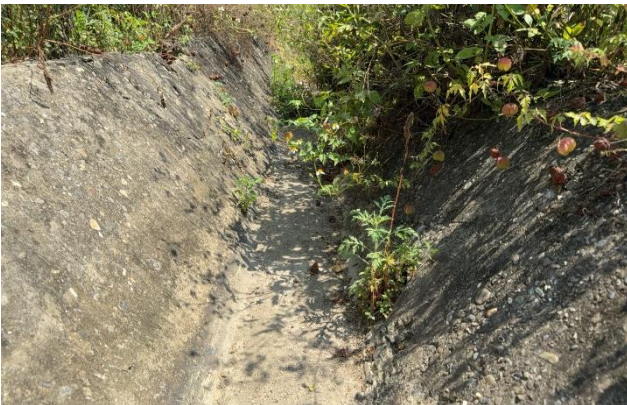
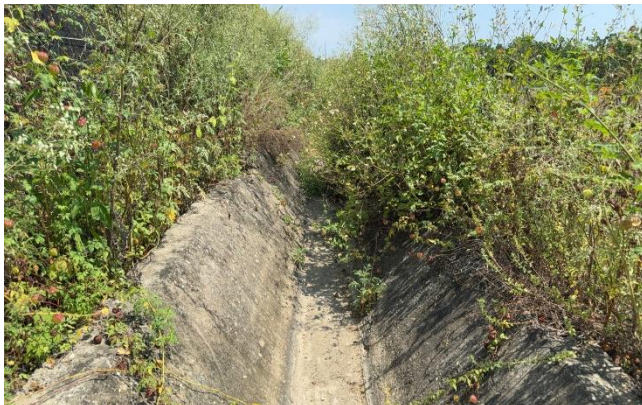
<p>時間：114/04/01 說明：北勢寮小給三之七近照</p>	<p>時間：114/04/01 說明：北勢寮小給三之七遠照</p>

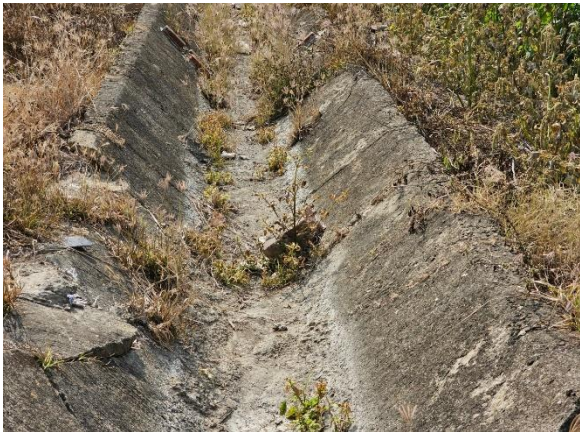
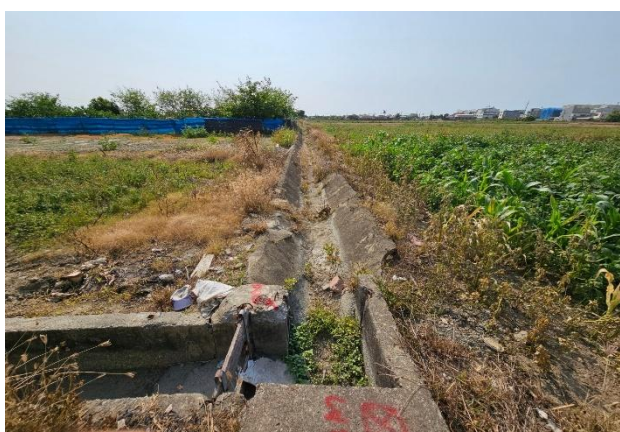
<p>時間：114/04/01 說明：頂港小給一之三近照</p>	<p>時間：114/04/01 說明：頂港小給一之三遠照</p>

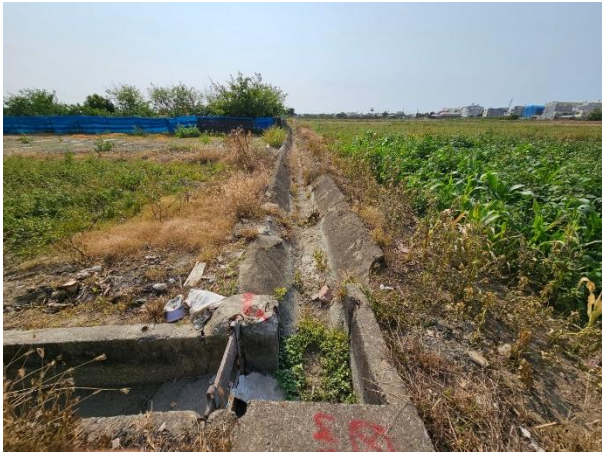
物種補充調查概述	照片及說明(棲地/物種等照片)	
<p>2. 是否辦理物種補充調查?</p> <p><input type="checkbox"/>是，請續填第3項</p> <p><input checked="" type="checkbox"/>否。請續填第4項</p> <p>3. 物種補充調查結果概述:</p> <p>現況多種植甘薯，較無發現關注物種。</p>		<p style="text-align: center;">物種照片 1</p>

<p style="text-align: center;">日期：114年4月1日 位置：頂港小給一之三現地照片</p> <p style="text-align: center;">物種照片 2</p> <p style="text-align: center;">日期：○年○月○日 位置：地點概述</p>
<p>4. 現勘結果與建議：</p>

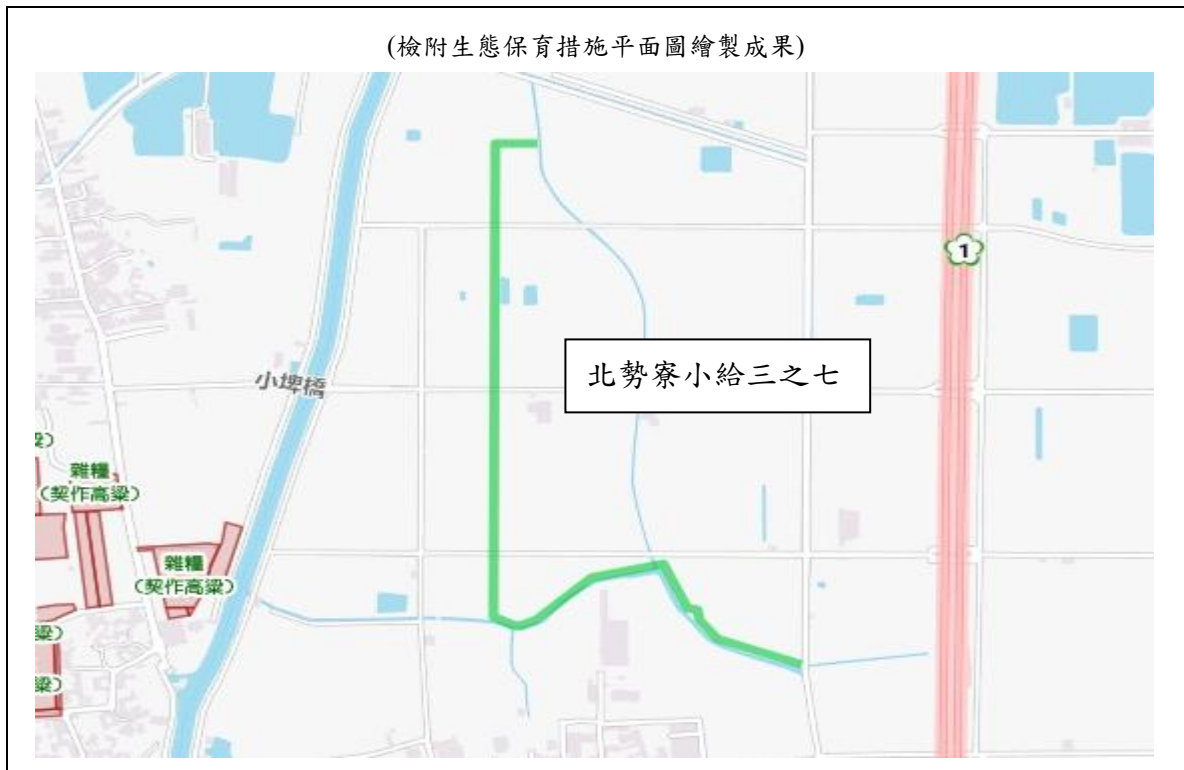
生態保育措施平面圖：

(檢附生態保育措施平面圖繪製成果)

日期	事項	辦理內容摘要
114/04/01	現場 勘查	與台農院研究員一同到現場調查，尚無明顯相關生物棲息，且現地人為開發嚴重，建議施工時避開生物活躍期間即可。
