**農業部農田水利署工程生態檢核自評表**

| | 工程/計畫名稱 | 115 年度糖廠農場給水路(朴子分處)改善工程 | 主辦機關 | 農田水利署嘉南管理處 |
| | 工程概要 | 鎮平小給一：給水長度 700.0 公尺，測點 0+000.0-0+700.0 寬 0.6 公尺，左右牆高 0.6 公尺。TWD97 起點座標 X：179168, Y：2590922 | | |

| 工程或計畫名稱 | 115 年度糖廠農場給水路(朴子分處)改善工程 | 工程編號 | 嘉南 115SA05 |

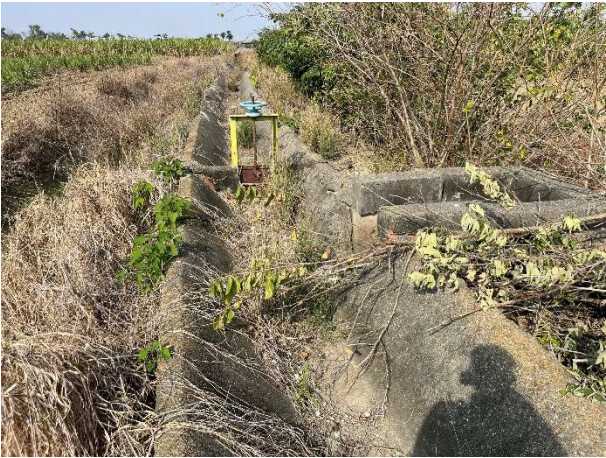
※工程預定位置棲地環境照片：

| 工程生態檢核基本資料表 | | | | <input type="checkbox"/> 第一級生態檢核<br><input checked="" type="checkbox"/> 第二級生態檢核 | | 填寫單位 | |
|---|---|---|---|---|---|---|--|
| <b>棲地現況說明：</b><br>全線鄰農田環境處，種植作物為水稻。 | | | | | | | |

| <p>時間：114 年 12 月 24 日<br/>說明：鎮平小給 1</p> | |

| 勘 查 意 見 | 備註：<br>建議設置生態便道、限縮施工便道範圍及施作時段限縮至 0800-日落前 1 小時。 | | |

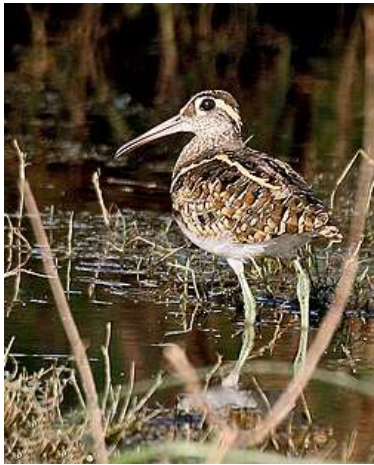
| 工程範圍<br>所涉及潛<br>在關注物<br>種與棲地 | 潛在關注物種/棲地 | 棲地類型及物種行為習性說明 | 照片 |
|---|---|---|---|
| | 彩鷸 | 彩鷸是一種中型涉禽，總體長度約為 23-28 cm。該物種具有兩性異形：雌鳥比雄鳥大、更重，且羽毛顏色更鮮明。雌鳥的頭部為黑色，帶有淡黃色條紋和白色眼斑。頸部為深赤褐色。上體大多為暗青銅綠色，細緻地帶有黑色條紋。一條白色條紋圍繞肩背部。下體為白色。雄鳥顏色較淡且不均勻，並在肩胛和翼覆羽上有條紋。幼鳥類似於雄鳥，但缺少胸部的深色條紋。除了繁殖季節外，這種鳥類大多數時候是沉默的，並不是一個具聲音表現的物種。雌鳥有時會發出「柔和的低鳴或隆隆聲」。 | |

| 生態議題或<br>生態保全對象 | 生態影響預測 | 生態保育對策 |
|---|---|---|
| 彩鷸 | 工程施工將導致彩鷸無法躲藏，增加被捕時的風險。 | 應盡量縮小施工範圍，保留渠道兩側植生。 |

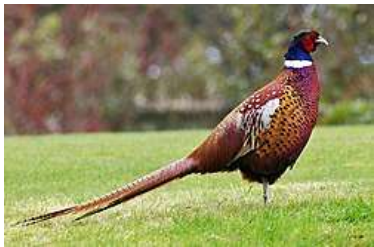
| 工程範圍<br>所涉及潛<br>在關注物<br>種與棲地 | 潛在關注物種/棲地 | 棲地類型及物種行為習性說明 | 照片 |
|---|---|---|---|
| | 環頸雉 | 雄鳥體長約 76-89 公分。尾長，黑色有條紋，占體長近 50 公分。身體羽色通常為棕褐色，有多種變型，頭部深綠色，有小型冠羽和紅色眼斑肉垂。白色頸環有或退化。雌鳥體長約 53-63 公分，其中尾部大約 20 公分。羽色單調，全身為有雜斑的棕褐色至灰色。稚鳥體色和雌鳥一樣，大約孵化後 10 個禮拜雄鳥才會在頭、胸、背部長出亮麗的羽毛。 | |

| 生態議題或<br>生態保全對象 | 生態影響預測 | 生態保育對策 |
|---|---|---|
| 環頸雉 | 農田裡的昆蟲及穀物為環頸雉主要食物，工程施作將導致該物種之食物減少。 | 縮小施工便道，使其覓食棲地影響範圍減少。 |

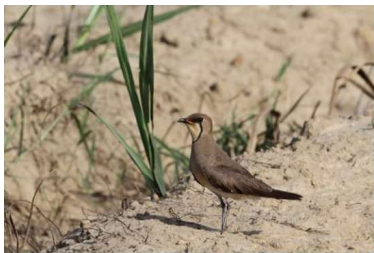
| 工程範圍<br>所涉及潛<br>在關注物<br>種與棲地 | 潛在關注物種/棲地 | 棲地類型及物種行為習性說明 | 照片 |
|---|---|---|---|
| | 燕鵒 | 具有短腿、長而尖的翅膀和長而分叉的尾巴。牠們的喙短小，這是為了適應空中捕食。多以昆蟲與甲殼類等其他小型無脊椎動物為主食。棲息於開闊平原地區的湖泊、河流、水塘、農田、耕地和沼澤地帶。築巢於河流、湖泊岸邊或附近沙土地上，亦或在河心小島、溪旁和稻田地邊，以土堆或少許枯草為主要巢材。 | |

| 生態議題或<br>生態保全對象 | 生態影響預測 | 生態保育對策 |
|---|---|---|
| 燕鴿 | 棲息在旱作田耕地，通常在 3 至 9 月停留，在此期間施作，將干擾其繁殖 | 應盡量縮小施工範圍，以減少對其物種之影響 |

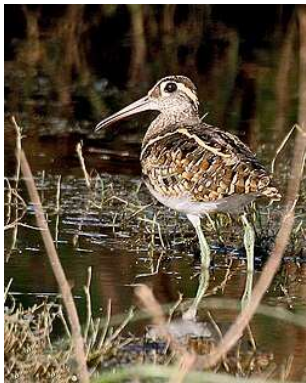
| 關注物種/彩鷸<br> | | 1.保育策略 <input checked="" type="checkbox"/> 迴避 <input checked="" type="checkbox"/> 縮小 <input checked="" type="checkbox"/> 減輕 <input checked="" type="checkbox"/> 補償<br>2.保育原則 (依據 P-5 生態保育原則，對應關注物種/棲地逐項填寫)<br>3.保育措施：<br>(1)確立保全對象之棲地，並明確劃設保留範圍<br>(2)限縮施工便道<br>(3)限縮施工時間至上午 8 時至日落前 1 小時<br>(4)設置生態逃生索道 | <input checked="" type="checkbox"/> 納入工程計畫方案<br><input type="checkbox"/> 未納入，原因：____ | |

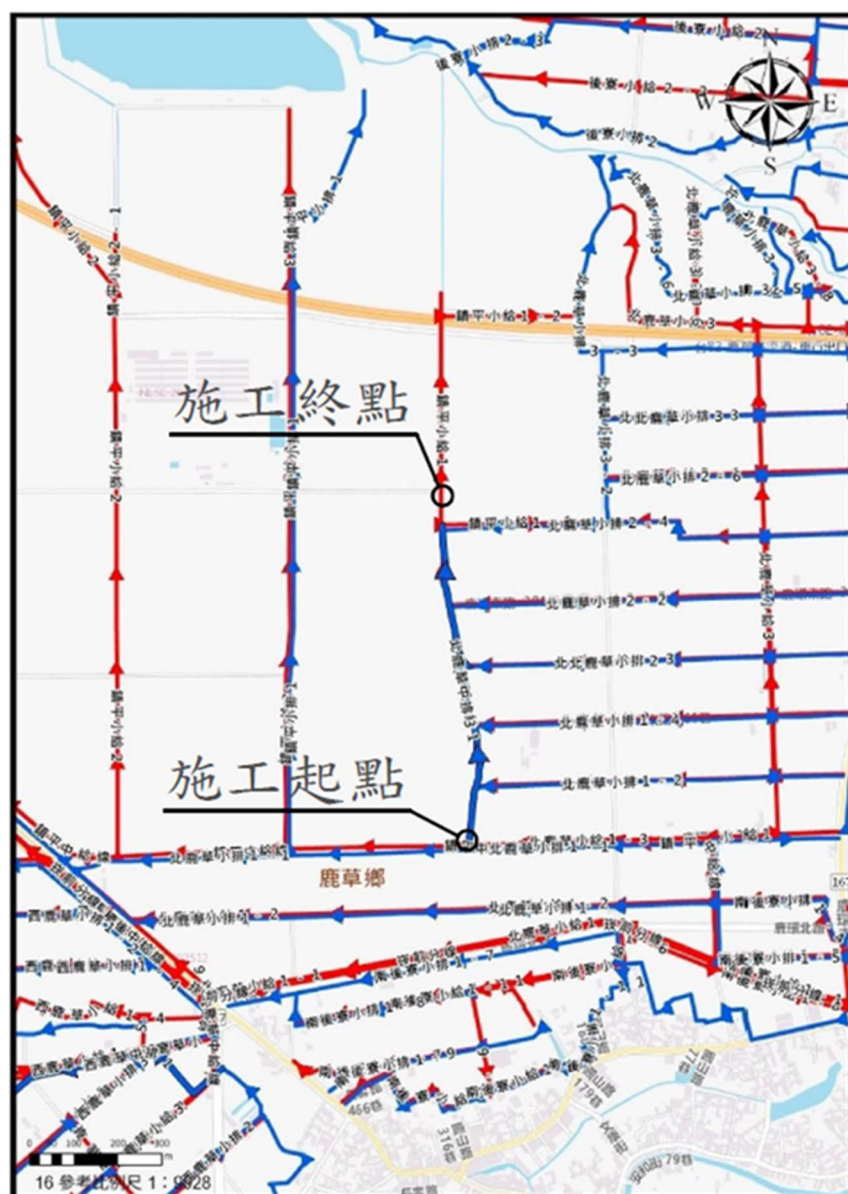
生態保育措施平面圖：

| 日期 | 事項 | 辦理內容摘要 |
|---|---|---|
| 115/2/10 | 現場勘<br>查 | 工作站站長及同仁至現地勘查，說明關注物種隻棲息特性，並討論工程施作時之相關保育措施，並限縮施工便道。 |
